# Bouwkundig Rapport

van het bouwkundig onderzoek  
uitgevoerd aan:

**Dwarland 20**  
**1619 GG Andijk**

**Perfectkeur**

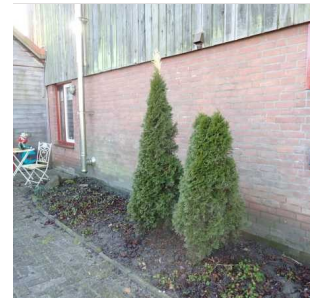
Voor zover dit visueel waarneembaar was tijdens het onderzoek, zijn er geen bijzonderheden aan de woning aangetroffen die een probleem aan de fundering doen vermoeden.

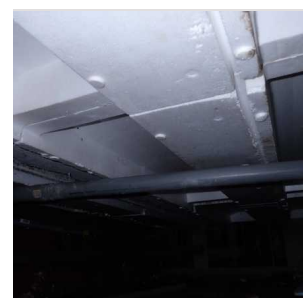
Voor zover visueel waarneembaar zijn er tijdens de keuring geen afwijkingen aan de vloer geconstateerd. Dit onderdeel / voorziening verkeert in goede conditie en kan functioneren. De geïnspecteerde vloer, rondom het (inspectie)luik, verkeren in een voldoende conditie.

Beoordeling: **Goed**

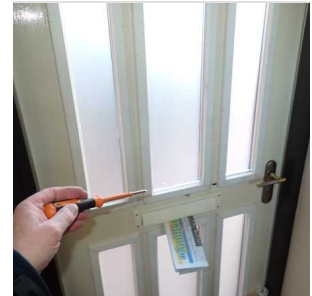
Beoordeling: **Onvoldoende**

direct (3 - 12 mnd): € 360

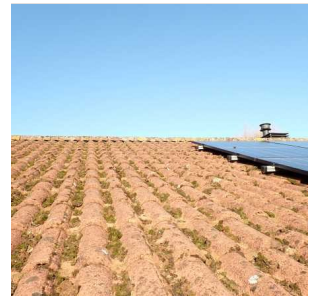
Beoordeling: **Voldoende**

1 - 5 jaar: € 385

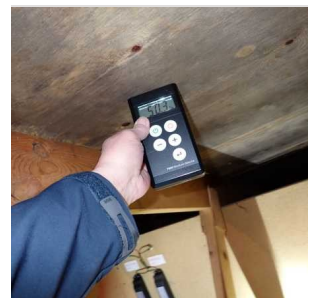
In de dakconstructie of het dakbeschot is een schimmelaantasting aanwezig. De oorzaak hiervan is mogelijk een lekkage in combinatie met een geheel vochtig en donker klimaat. Schimmels kunnen het houtwerk ernstig aantasten. Ook zwammen e.d. vinden hier hun oorsprong. De schimmel en alle aangetaste delen per direct verwijderen. Na verwijdering kan meer houtrot zichtbaar worden wat door de aanwezigheid van de schimmel niet zichtbaar is. Verder is het raadzaam om een soort van ventilatie aan te brengen.

Beoordeling: **Onvoldoende**

direct (3 - 12 mnd): € 560

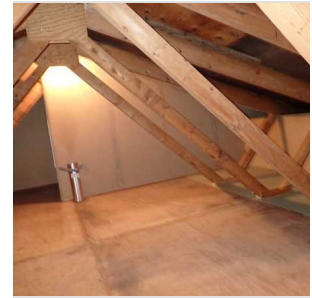
Er zijn oude lekkage plekken waarneembaar. Esthetisch herstel conform de bestaande afwerking kan worden uitgevoerd. Oude of actieve lekkages kunnen de oorzaak zijn van tijdens de inspectie onzichtbare aantasting van het materiaal. Bij oude sporen van lekkage kan er reeds schade aanwezig zijn.

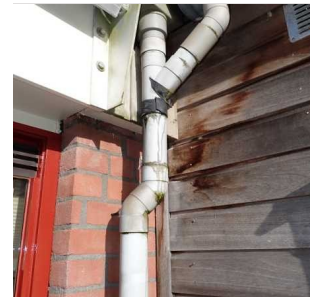
Er is een actieve lekkage aan deze voorziening aangetroffen. De lekkage veroorzaakt onnodige vochtproblemen. Dit gebrek kan eenvoudig worden hersteld door een (onder)deel te vervangen.

Beoordeling: **Slecht**

direct (0 - 2 mnd): € 340

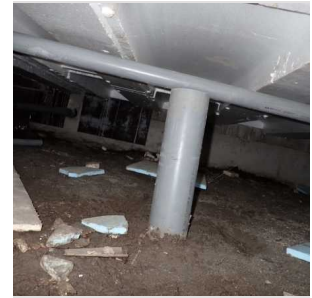
De riolering wordt ondersteund door stenen, de bodem of ander materiaal, hiermee is de bevestiging/opanging niet optimaal en dient op enig moment te worden verbeterd om verstoppingen vanwege doorhangen of tegenschot te voorkomen. Zolang alles functioneert, kan de situatie gehandhaafd blijven. Bij eventuele vervanging in de toekomst adviseren wij u de riolering aan de onderzijde van de vloer of van de funderingsbalken hangend te monteren.

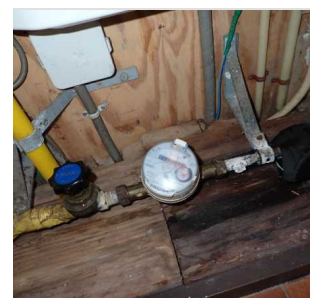
Beoordeling: **Onvoldoende**

direct (3 - 12 mnd): € 120

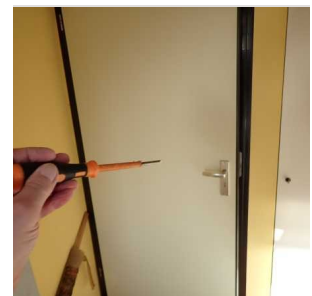
Beoordeling: **Onvoldoende**

direct (3 - 12 mnd): € 195

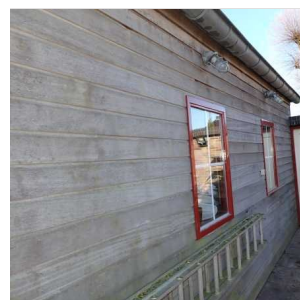
Beoordeling: **Onvoldoende**

direct (3 - 12 mnd): € 75
