Bouwtechnische keuring

Flamingolaan 15, Andijk
25 augustus 2025 11:15

Keuring is uitgevoerd door David Kay - Homekeur BV voor W. Boode

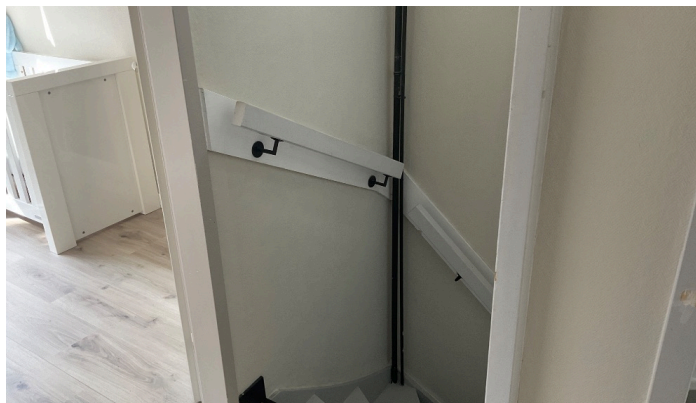
Er zijn gebreken aan de bevestiging van de trapleuning aan de muur. Dit dient te worden verbeterd door nieuwe bevestigingsmaterialen aan te brengen. Hierna kan de leuning voor de bedoelde functionaliteit weer goed en veilig functioneren.

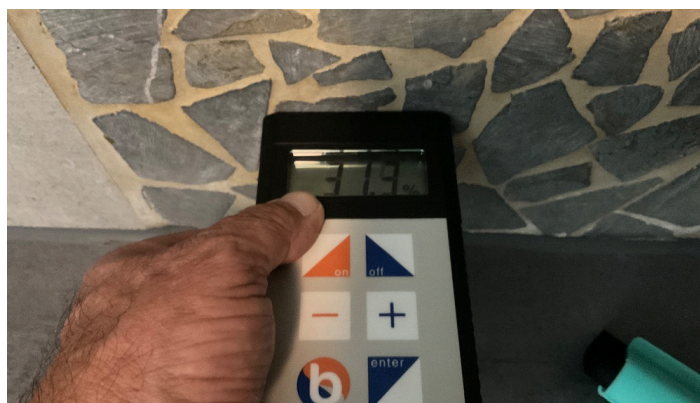
Er is een te hoog vochtpercentage gemeten, en er zijn gebreken opgemerkt zoals hiernavolgend omschreven. Bij langdurige vochtbelasting (bijvoorbeeld door slecht kitwerk e.d.), kunnen onderliggende (hout)constructies (bijvoorbeeld een houten vloer of een gipsplaat wand e.d.), geheel rot zijn, door vocht aangetast, of in dusdanige conditie verkeren dat vervangen geadviseerd moet worden indien dit zichtbaar geweest zou zijn.

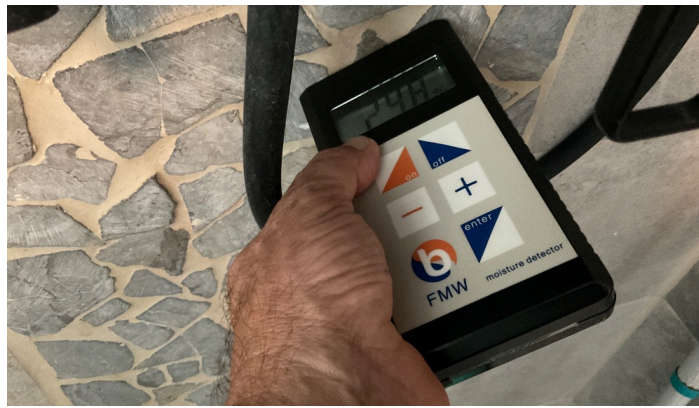
Rond de kraan is een verhoogd percentage vocht gemeten. Het water wat langs het tegelwerk stroomt komt ook achter de rozetten! Het is aannemelijk dat de afdichting tussen het tegelwerk en de kraankoppeling niet is voorzien van een flexibele en waterdichte kitvoeg of dat een aanwezige afdichting niet meer functioneel is. Heel eenvoudig kan hier een preventieve / herstelmaatregel worden uitgevoerd. Verwijder de rozetten en de oude afdichting en voorzie deze van een nieuwe kwalitatieve flexibele waterdichte kitvoeg. Indien de oorzaak niet duidelijk is moet alsnog nader onderzoek door een lekdetectie bedrijf worden uitgevoerd.

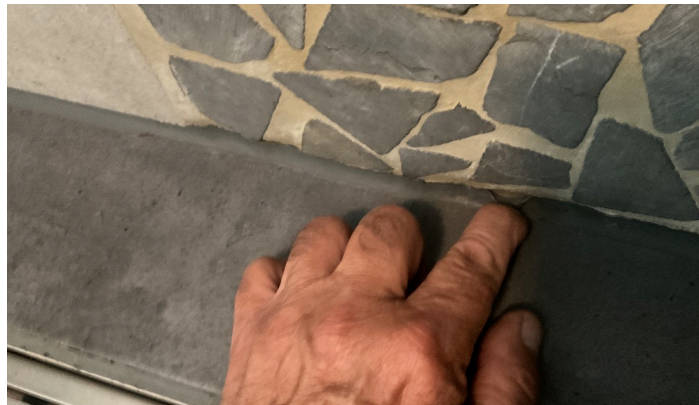
Het kitwerk (in de natte gedeeltes) is gecontroleerd op deugdelijkheid, hechting aan een basis en functie. De vochtmeting geeft een verhoogd percentage rond diverse kitnaden. Voortdurende vochtbelasting maakt de gebruikte lijmen ten behoeve van het tegelwerk week en kunnen loszittend tegelwerk veroorzaken. Een waterdichte afdichting moet gerealiseerd worden! In dit geval moet het kitwerk direct worden vervangen.

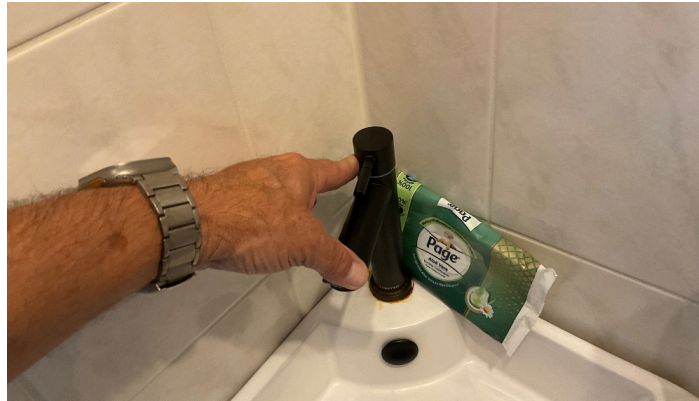
Het toilet is op overige gebreken en functioneren gecontroleerd, hierbij is opgemerkt dat de kraan niet goed is gemonteerd en los zit en/of dat de kraan lekt. De gebreken kunnen worden hersteld, de bevestiging kan worden verbeterd, na langdurig gebruik is een kraan ook aan slijtage onderhevig. Enig onderhoud zoals het vervangen van rubbers, sluitringen, invetten van alle bewegende delen en algeheel onderhoud doet het geheel weer prima functioneren.

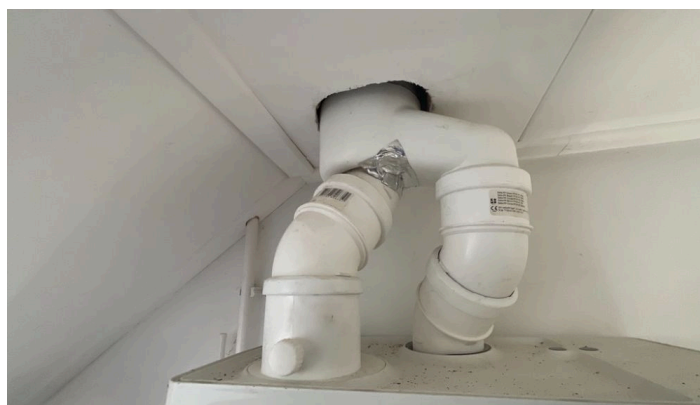
De bevestiging/beugeling van de rookgasafvoer en/of aanzuiging is onvoldoende. De kanalen moeten stevig en solide gemonteerd zijn en mogen niet of nauwelijks kunnen bewegen. Bewegende onderdelen vormen een risico op lekkage. Ondeugdelijke installatie kan in het ergste geval leiden tot koolmonoxidevergiftiging. De beugeling kan eenvoudig alsnog worden aangebracht of worden verbeterd.

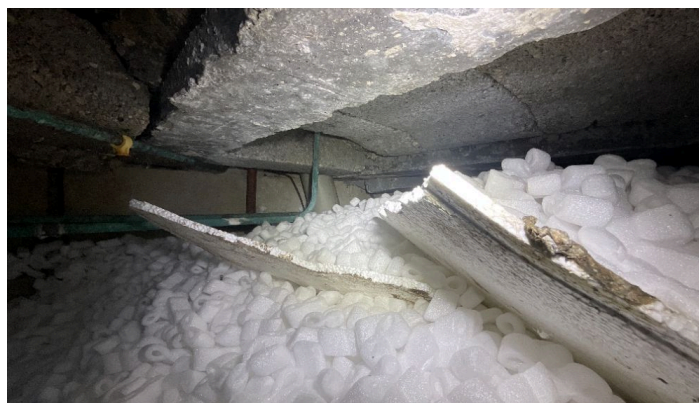
Er zijn obstakels in de kruipruimte waardoor een onbelemmerde en volledige toegang niet mogelijk is.

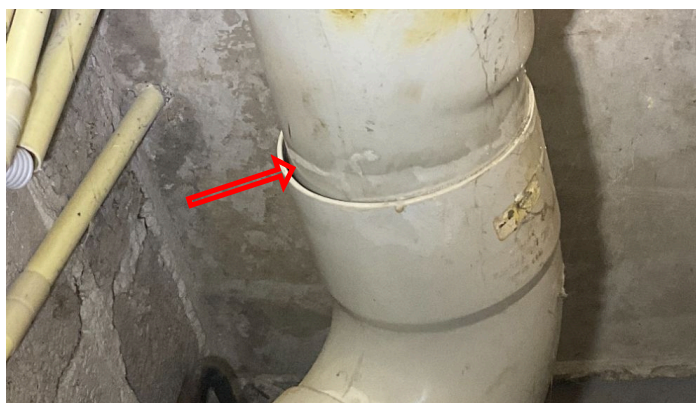
Er is een lekkage, breuk of gebrek opgemerkt aan de riolering. Dit gebrek dient hersteld te worden. Reparatie is meestal eenvoudig mogelijk. In het ergste geval moet een deel van de riolering worden vervangen en zelfs dat is nog eenvoudig te realiseren.

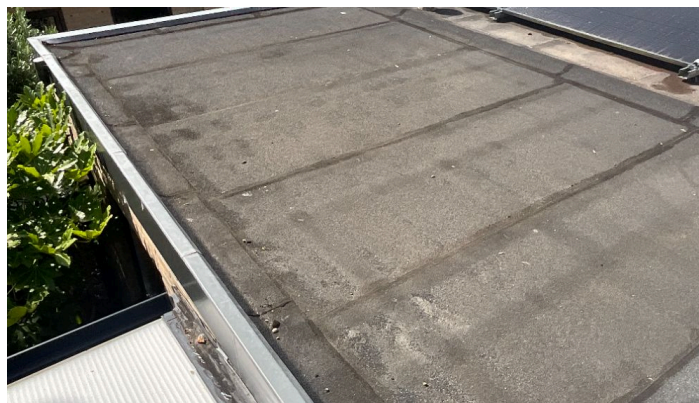
Aan de bitumen dakbedekking moeten kleine reparaties worden uitgevoerd. Dit is eenvoudig mogelijk, laat het herstel wel uitvoeren door een deskundige dakdekker. Deze hebben de juiste materialen en gereedschappen en geven bovendien ook nog garantie op de reparatie. Het aanhelen of repareren van een dakbedekking met een kit of reparatie set van een bouwmarkt heeft meestal niet veel zin en weinig effect.

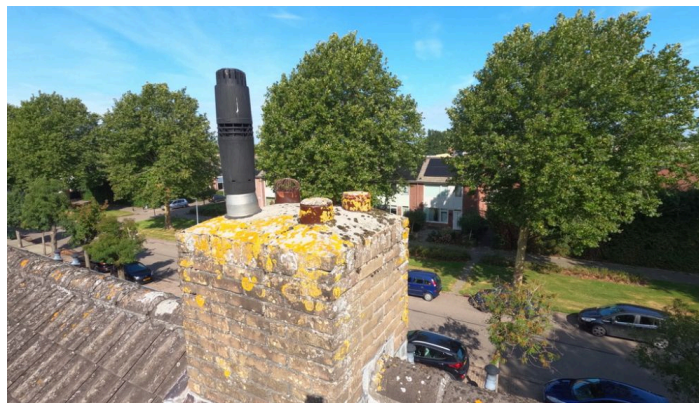
De schoorsteen is vervuild/begroeid met alg/mos. Hierdoor kan het metsel en voegwerk minder goed worden beoordeeld. De schoorsteen wordt door deze vervuiling aangetast, de in het materiaal groeiende vervuiling/begroeiing houdt vocht vast. Het vocht kan gaan bevriezen in een winter periode. Deze bevroren massa zet uit waardoor schade kan gaan ontstaan aan de schoorsteen zoals scheurvorming. Geadviseerd wordt dan ook om de schoorsteen grondig te reinigen!

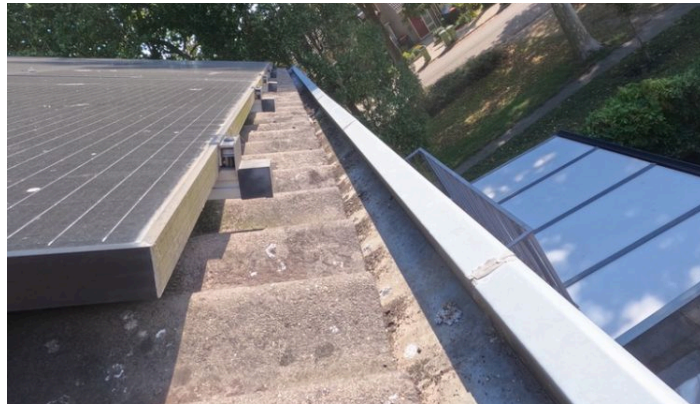
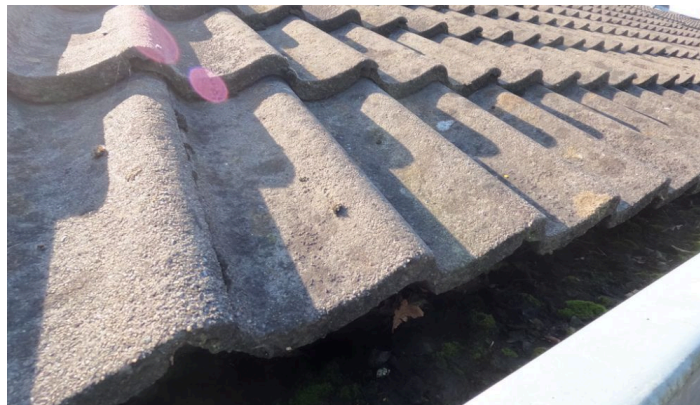
De goot is meer dan normaal vervuild. De vervuiling is dusdanig dat de goot niet meer goed kan functioneren. Er is een risico op wateroverlast bij hevige regenval. De goot dient per direct geheel schoon gemaakt te worden.

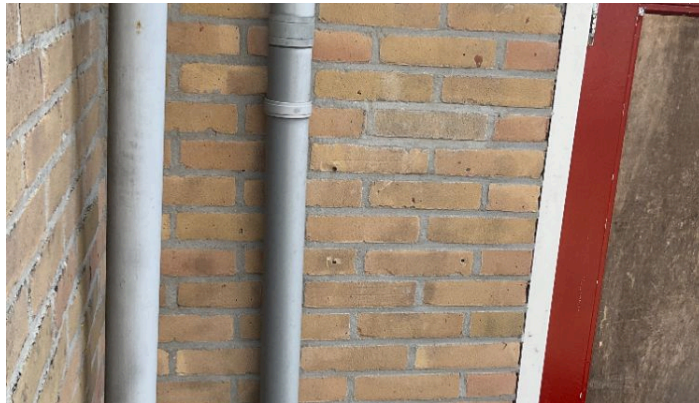
Er zijn gebreken aan de bevestiging van de hemelwaterafvoeren, deze gebreken kunnen eenvoudig worden hersteld. Bij elke bouwmarkt kunnen de benodigde onderdelen worden aangeschaft.

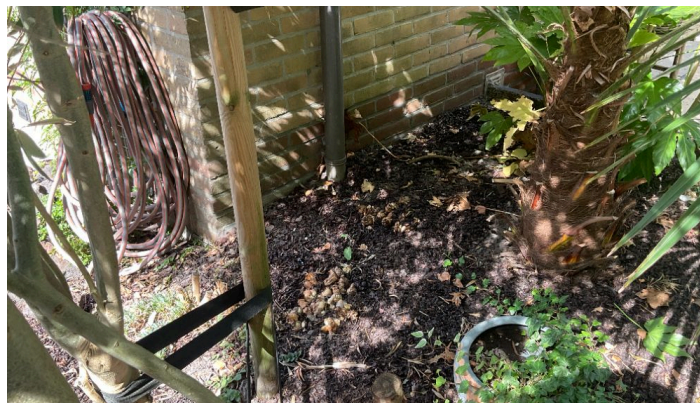
Tegen de gevel is boven het maaiveld en hoger dan gebruikelijk (deels) grond aangewerkt. De gevel hierachter is nu niet te inspecteren, tevens is hier een verhoogd risico op aantasting en/of rot in de materialen, vochtdoorslag en vochtptrek door mogelijk een langdurige vochtbelasting.

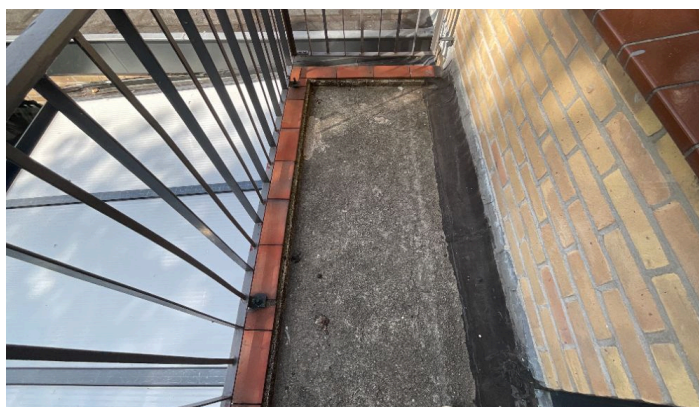
Het beton van de balkonvloer is aan de bovenzijde en indien mogelijk aan de onderzijde geïnspecteerd. Het beton is zeker niet waterdicht, bij regen trekt dit in het beton. Het vocht wordt vastgehouden door de betonconstructie, hierdoor kan de wapening gaan roesten met betonschade tot gevolg. U wordt geadviseerd een waterdicht coatingsysteem aan te brengen.

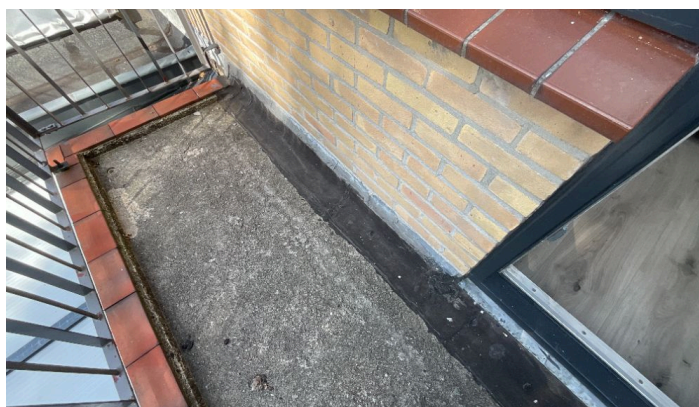
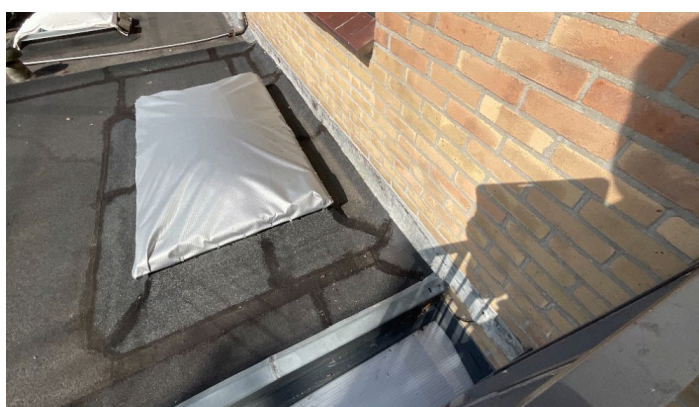
Het voetlood van het balkon/dakterras moet (deels) worden gerepareerd, dit kan door scheurtjes in het lood te plakken met een zelfklevend bitumenband wat bij elke bouwmarkt is te verkrijgen. Zolang reparaties mogelijk zijn adviseren we het vervangen uit te stellen. Het vervangen van voetlood is niet eenvoudig!

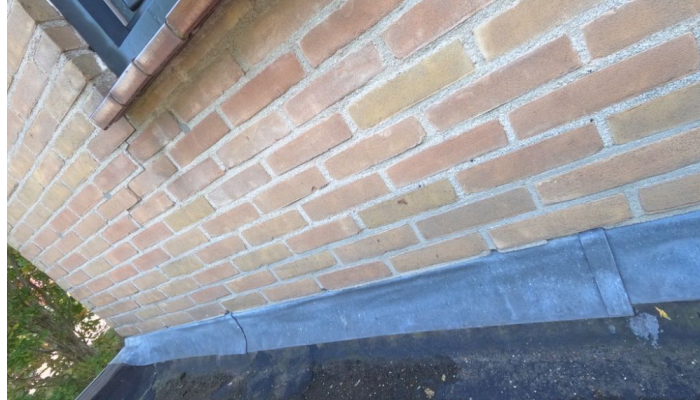
Er zijn gebreken aan de lintvoeg boven de loodstrook tussen de gevel en het dak van de erker. In dit geval adviseren we de huidige situatie te handhaven en de lintvoeg te herstellen. Daar waar nodig de voeg voldoende diep maken, gruis en los materiaal verwijderen en de voeg herstellen conform het bestaande werk.

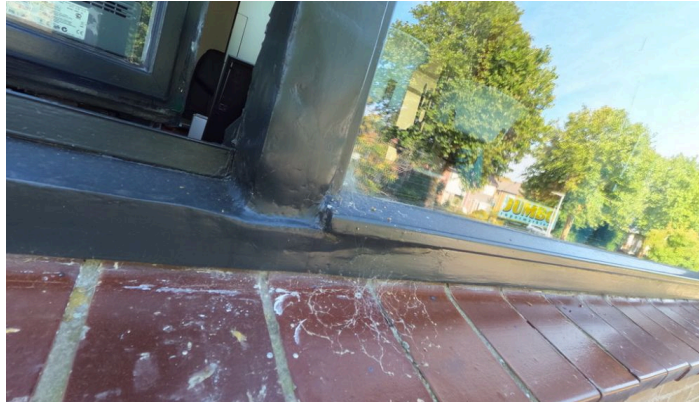
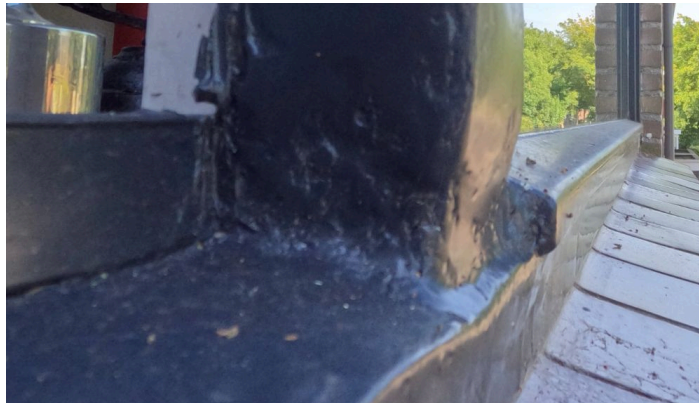
De kozijnen zijn gecontroleerd op houtrot, dit is helaas aangetroffen. Dit houtrot dient professioneel te worden hersteld waarna ook het schilderwerk (plaatselijk) nieuw aangebracht dient te worden.

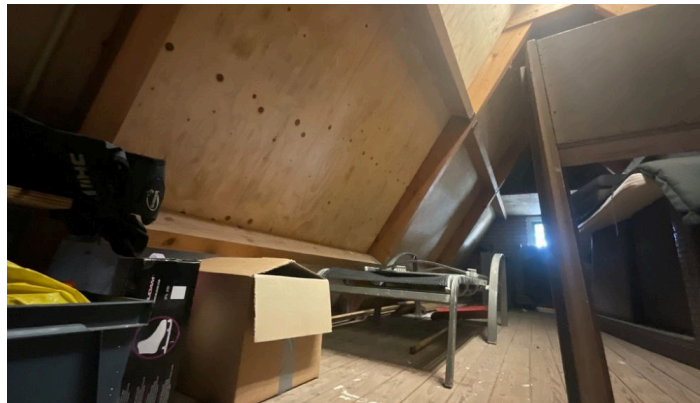
Het is aannemelijk dat er wijzigingen zijn aangebracht aan de constructie, de zichtbare delen zijn aangepast.
