Rapport

van het bouwkundig onderzoek
uitgevoerd aan:

Troffel 7
1611 LH Bovenkarspel

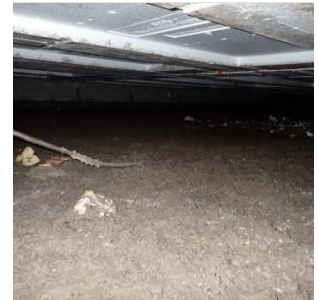
Vochtig klimaat

De bodemstructuur in de kruipruimte is vochtig. Bij veranderingen in het niveau van het grondwater kan het voorkomen dat er water staat in de kruipruimte. Er is een hoger risico op b.v. zwam en schimmel. Eventueel kan worden overwogen om een bodembedekker aan te brengen.

Beoordeling: **Voldoende**

1 - 5 jaar: € 1.500

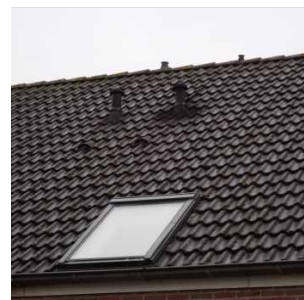
Dakopening - Dakraam

De tochtstrip

Beoordeling: **Onvoldoende**

direct (3 - 12 mnd): € 30

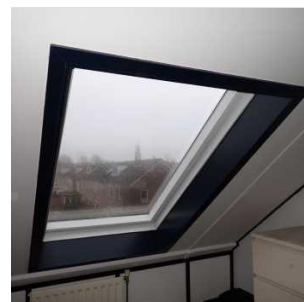
Dakopening - Dakraam 2

De tochtstrip

Beoordeling: **Onvoldoende**

direct (3 - 12 mnd): € 30

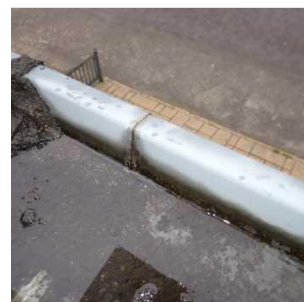
De goot is vervuild. Hierdoor wordt de waterafvoer gehinderd en kan die op enig moment zelfs geheel onmogelijk worden, waardoor uiteraard overlopen en/of lekkages gaan ontstaan. De vervuiling dient per direct uit de goten te worden verwijderd.

Beoordeling: **Slecht**

direct (0 - 2 mnd): € 85

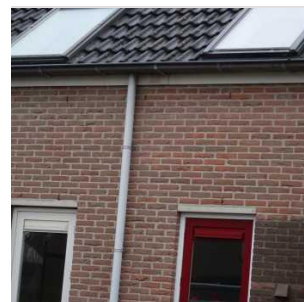
Overstek / boeiborden

Het schilderwerk behoeft aandacht. Professioneel onderhoud dient te worden uitgevoerd. Met name de gevoelige delen, zoals liggende delen en verbindingen, extra behandelen. Voor zover noodzakelijk inspectie en herstel van gebreken uitvoeren aan zwakke plekken.

Beoordeling: **Voldoende**

1 - 5 jaar: € 380

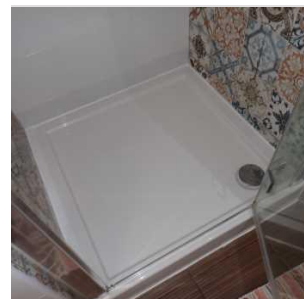
Het aanwezige kitwerk verkeert in een slechte conditie. Deze situatie zal, afhankelijk van het gebruik, een lekkage veroorzaken. Onderhoud en herstel dient per direct te worden uitgevoerd.

Beoordeling: **Slecht**

direct (0 - 2 mnd): € 325

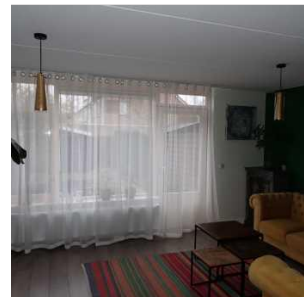
Interieur algemeen

In de wanden is scheurvorming aanwezig. De vermoedelijke oorzaak hiervan is een natuurlijke werking en zetting van de materialen. Dit heeft dus geen constructieve betekenis. De gebreken aan de wand en de afwerking kunnen worden hersteld conform het bestaande werk.
