Rapport

**Boerhaavestraat 54
1611 ET Bovenkarspel**

Op 20 maart 2024 heb ik een bouwkundig onderzoek uitgevoerd aan de Boerhaavestraat 54. Dat heb ik met veel genoegen en naar beste kunnen en weten gedaan. De resultaten van mijn bevindingen en adviezen vindt u terug in dit volledige bouwkundige rapport. Deze voldoet aan de NTA 8060:2021. Dit is de norm die een eenduidige methodiek beschrijft om de bouwkundige staat vast te leggen.

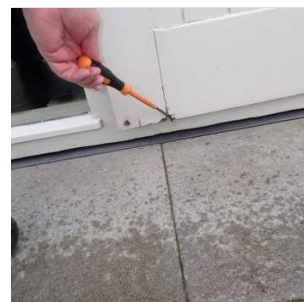
Houtrot / schade

Er zijn gebreken en/of houtrot aangetroffen. In dit geval dienen de gebreken en het zichtbare houtrot te worden hersteld. Indien nodig moeten de onderdelen of het gehele element vervangen worden, waarna het geheel kan worden afgewerkt met een verfsysteem conform het bestaande werk. Vooralsnog is uitgegaan van herstel. Het is goed mogelijk dat bij groot onderhoud (schilderwerk) meer houtrot na de verwijdering van de verf zichtbaar wordt of aanwezig is.

Beoordeling: **Onvoldoende**

direct (3 - 12 mnd): € 220

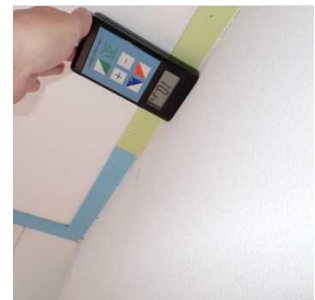
Ouder sporen van lekkage

Er zijn oude lekkage plekken waarneembaar. Esthetisch herstel conform de bestaande afwerking kan worden uitgevoerd. Oude of actieve lekkages kunnen de oorzaak zijn van tijdens de inspectie onzichtbare aantasting van het materiaal. Bij oude sporen van lekkage kan er reeds schade aanwezig zijn.

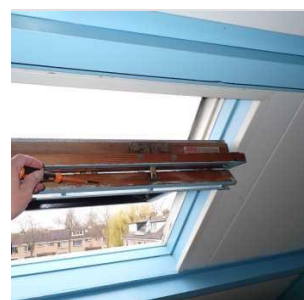
De tochtstrip

Beoordeling: **Onvoldoende**

direct (3 - 12 mnd): € 30

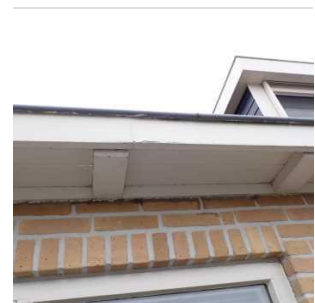
Het schilderwerk aan de achterzijde heeft aandacht. Professioneel onderhoud dient te worden uitgevoerd. Met name de gevoelige delen, zoals liggende delen en verbindingen, extra behandelen. Voor zover noodzakelijk inspectie en herstel van gebreken uitvoeren aan zwakke plekken.

Beoordeling: **Onvoldoende**

direct (3 - 12 mnd): € 570

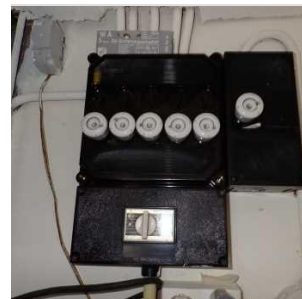
De groepenkast is een ouder systeem, maar kan functioneren. In verband met de huidige wensen en minimale normen is het advies deze groepenkast bij een modernisering te vervangen.

Beoordeling: **Voldoende**

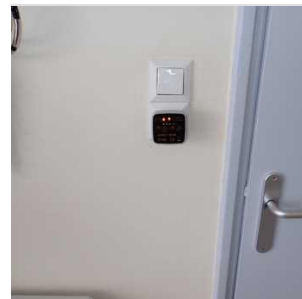
Randaarding

Beoordeling: **Onvoldoende**

direct (3 - 12 mnd): € 160

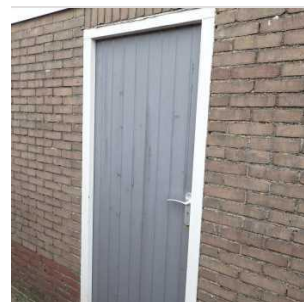
Draaiende delen

direct (3 - 12 mnd): € 475
