# Bouwkundig Rapport

**Flamingohof 15**  
**1611 DM Bovenkarspel**

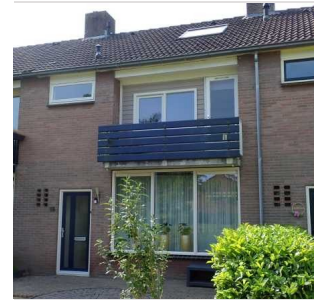
##### Risico inschatting van de fundering

Voor zover dit visueel waarneembaar was tijdens het onderzoek, zijn er geen bijzonderheden aan de woning aangetroffen die een probleem aan de fundering doen vermoeden.

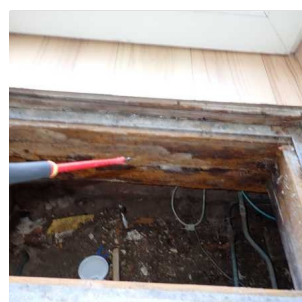
#### Bouw- en sloopafval

In de kruipruimte ligt een hoeveelheid bouw- en/of sloopafval. Geadviseerd wordt om dit vuil te verwijderen en een gelijke hoogte te creëren, een en ander ten behoeve van een constante en gelijkmatige ventilatie. In verband met kans op schimmelvorming is het noodzakelijk om alle organische stoffen zoals hout, papier, karton, textiel e.d. uit de kruipruimte te verwijderen.

Beoordeling: **Voldoende**

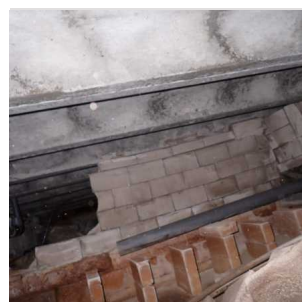
Voor zover visueel waarneembaar zijn er tijdens de keuring geen afwijkingen aan de vloer geconstateerd. Dit onderdeel / voorziening verkeert in goede conditie en kan functioneren. De geïnspecteerde vloer, rondom het (inspectie)luik, verkeren in een voldoende conditie.

Beoordeling: **Goed**

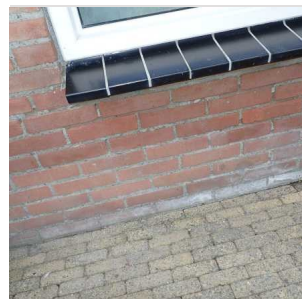
Het voegwerk verkeert deels in een matige tot onvoldoende conditie. Er zijn meerdere gebreken opgemerkt. De technische levensduur van de voeg is aan het verstrijken. De gebreken dienen te worden hersteld.

Beoordeling: **Onvoldoende**

direct (3 - 12 mnd): € 225

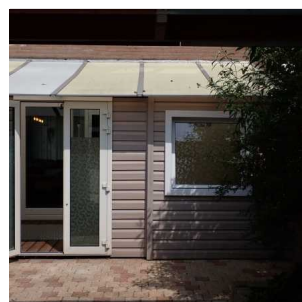
#### De conditie van de gevelbekleding

Voor zover visueel waarneembaar zijn er tijdens de keuring geen afwijkingen aan het materiaal geconstateerd. Dit onderdeel / voorziening verkeert in goede conditie en kan functioneren.

Beoordeling: **Goed**

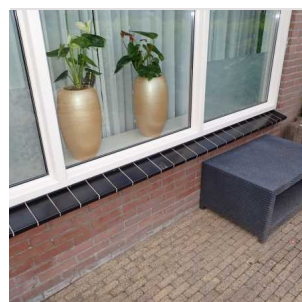
Voor zover visueel waarneembaar zijn er tijdens de inspectie geen afwijkingen aan de waterkerende voorziening geconstateerd. Dit onderdeel / voorziening verkeert in goede conditie en kan functioneren.

Beoordeling: **Goed**

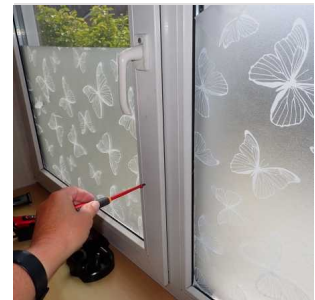
Beoordeling: **Onvoldoende**

direct (3 - 12 mnd): € 360

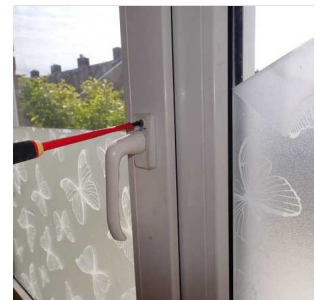
#### Het hang- en sluitwerk

Het hang- en sluitwerk is gecontroleerd. Het materiaal functioneert (deels) niet goed. Regulier onderhoud aan hang- en sluitwerk moet jaarlijks uitgevoerd worden, zoals (indien nodig) het intikken van de scharnierpenen en het aanbrengen van smeerolie op draaiende delen. Enkele gebreken zijn opgemerkt. In dit geval moeten de gebreken hersteld en onderdelen vervangen worden.

Beoordeling: **Voldoende**

1 - 5 jaar: € 135

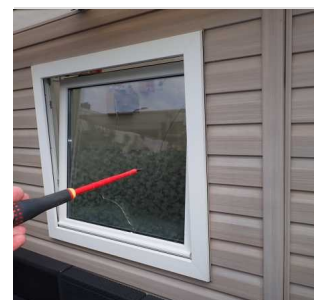
### Dubbelglas

Beoordeling: **Onvoldoende**

direct (3 - 12 mnd): € 360

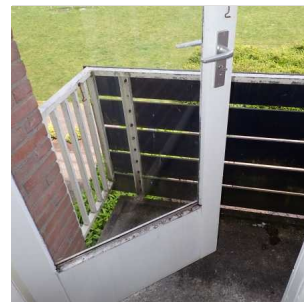
### De conditie van het schilderwerk

Het schilderwerk verkeert in een goede conditie. De kleur en weersinvloeden kunnen de kwaliteit van het schilderwerk beïnvloeden. Het is van belang dat er regulier onderhoud aan het schilderwerk wordt uitgevoerd. Met name de liggende delen per 2 jaar inspecteren en waar nodig onderhouden.

Beoordeling: **Goed**

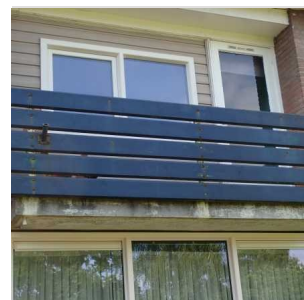
Het schilderwerk behoeft aandacht. Professioneel onderhoud dient te worden uitgevoerd. Met name de gevoelige delen, zoals liggende delen en verbindingen, extra behandelen. Voor zover noodzakelijk inspectie en herstel van gebreken uitvoeren aan zwakke plekken.

Beoordeling: **Onvoldoende**

direct (3 - 12 mnd): € 300

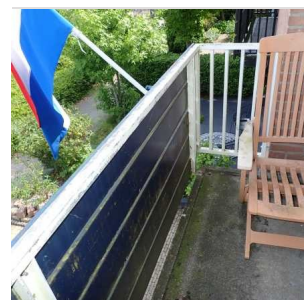
De balustrade, een laag hek of muurtje dat bij een hoogteverschil beveiligd tegen vallen, verkeert in goede conditie. Voor zover visueel waarneembaar zijn er tijdens de keuring geen afwijkingen aan de balustrade geconstateerd.

Beoordeling: **Goed**

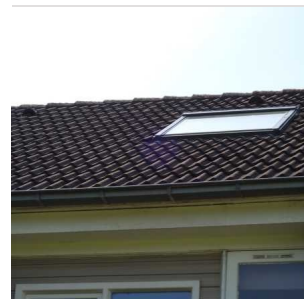
Het dakvlak, de afwerkingen inclusief de bedekking van het hoofdgebouw zijn geïnspecteerd. Hierbij zijn geen gebreken opgemerkt. Het geheel verkeert in een voldoende conditie. Het advies is om jaarlijks de dakbedekking te inspecteren en de bevestiging van eventueel losse onderdelen te herstellen.

Beoordeling: **Goed**

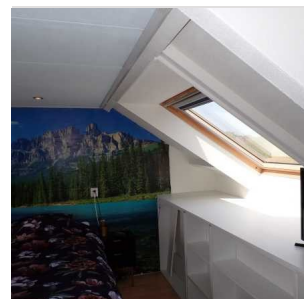
De dakconstructie is geïnspecteerd. Dit betreft een visuele inspectie. De constructie verkeert in een voldoende conditie. Er zijn, voor zover de inspectie aan dit element is uitgevoerd, geen zichtbare gebreken opgemerkt. Het is vanzelf onmogelijk om het hele dakvlak te inspecteren.

Beoordeling: **Goed**

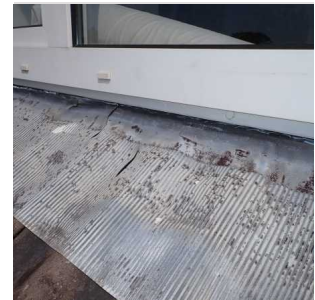
#### Scheuren in het materiaal

In het lood is scheurvorming aanwezig. Hiermee verliest het deels zijn functie en zal er lekkage ontstaan. Vooralsnog gaan we ervan uit dat door middel van reparatie de gebreken kunnen worden hersteld. Tot vervanging dient rekening gehouden te worden met hogere onderhoudskosten. Reparatie is in dit geval mogelijk met bijvoorbeeld een batuband of iets dergelijks.

Beoordeling: **Onvoldoende**

direct (3 - 12 mnd): € 180

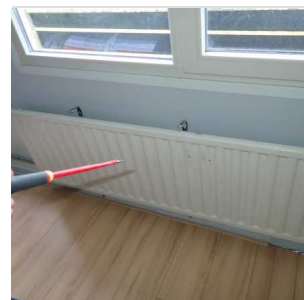
Eén of meerdere afgiftebronnen vertonen gebreken ter plaatse van de bevestiging en/of ophanging. Deze gebreken dienen te worden hersteld ter voorkoming van lekkage. Een afgiftebron is meestal op vier punten bevestigd (twee aan de onderzijde en twee aan de achterzijde of aan de zijkanten).

Beoordeling: **Onvoldoende**

direct (3 - 12 mnd): € 180

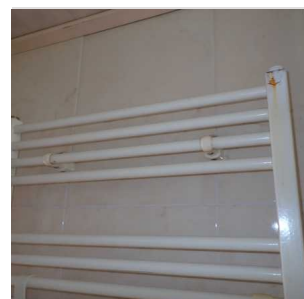
### Roestvorming

De radiator, een onderdeel van het systeem, is aangetast door roestvorming. Om doorroesten te voorkomen adviseren wij u de roest te verwijderen, het materiaal goed blank te schuren en het met de juiste middelen te voorzien van primer en aflak. Mocht herstel niet meer mogelijk zijn dan dient de radiator te worden vervangen. Houd dan rekening met hogere kosten.

Beoordeling: **Onvoldoende**

direct (3 - 12 mnd): € 90

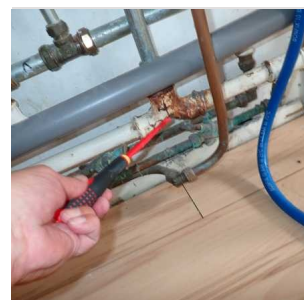
### Roest/oxidatie

Beoordeling: **Slecht**

direct (0 - 2 mnd): € 260

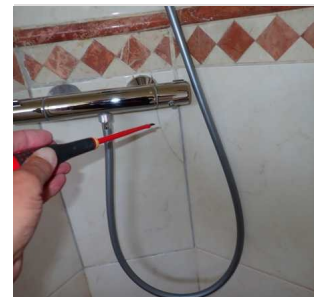
#### 1e Verdieping - Tegelwerk

Gescheurd tegelwerk aanwezig

direct (3 - 12 mnd): € 375

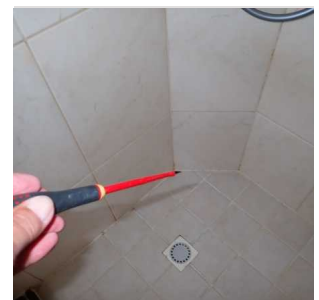
#### 1e Verdieping

direct (3 - 12 mnd): € 325

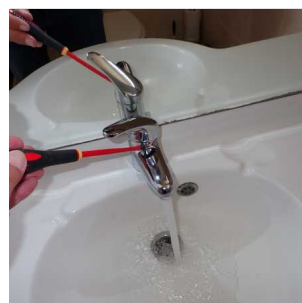
#### Gebreken aan kraan

direct (3 - 12 mnd): € 135

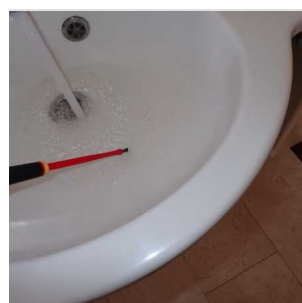
#### Schade aan de wasbak

1 - 5 jaar: € 330

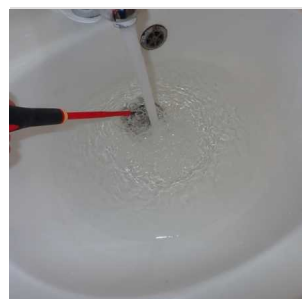
#### Verstopping

Beoordeling: **Onvoldoende**

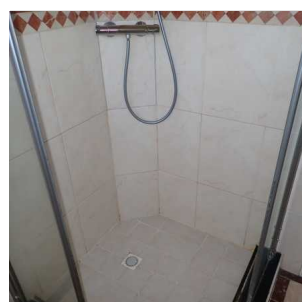
### 1e Verdieping - Glazen scherm

direct (3 - 12 mnd): € 185

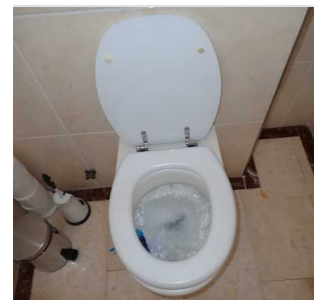
### 1e Verdieping

1 - 5 jaar: € 135

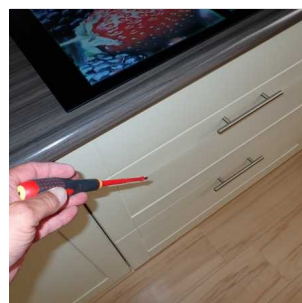
### Begane grond

direct (3 - 12 mnd): € 620

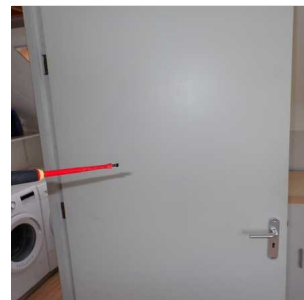
### Interieur algemeen

direct (3 - 12 mnd): € 195

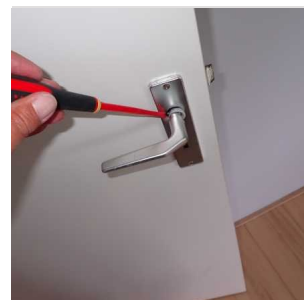
#### Hang- en sluitwerk

1 - 5 jaar: € 360

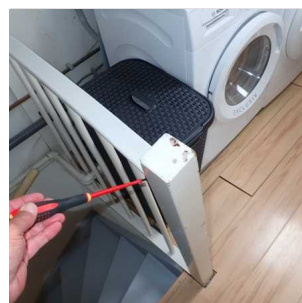
#### Balustrade / trapleuning

direct (3 - 12 mnd): € 460

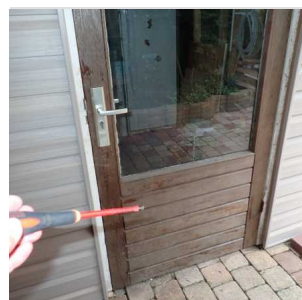
### Gevelopeningen - Schilderwerk

direct (3 - 12 mnd): € 380
