## Rapport

**Reigerweg 6  
1602 PB Enkhuzen**

Op 13 februari 2024 heb ik een bouwkundig onderzoek uitgevoerd aan de Reigerweg 6. Dat heb ik met veel genoegen en naar beste kunnen en weten gedaan. De resultaten van mijn bevindingen en adviezen vindt u terug in dit volledige bouwkundige rapport. Deze voldoet aan de NTA 8060:2021. Dit is de norm die een eenduidige methodiek beschrijft om de bouwkundige staat vast te leggen.

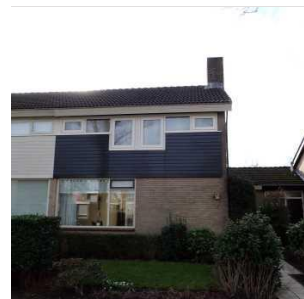
Er zijn, voor zover visueel waarneembaar, geen gebreken aangetroffen die worden of zijn veroorzaakt door een gebrek aan de fundering.

Beoordeling: **Goed**

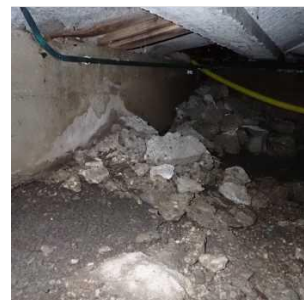
#### Vochtig klimaat

De bodemstructuur in de kruipruimte is vochtig. Bij veranderingen in het niveau van het grondwater kan het voorkomen dat er water staat in de kruipruimte. Er is een hoger risico op b.v. zwam en schimmel. Eventueel kan worden overwogen om een bodembedekker aan te brengen.

Beoordeling: **Voldoende**

1 - 5 jaar: € 1.500

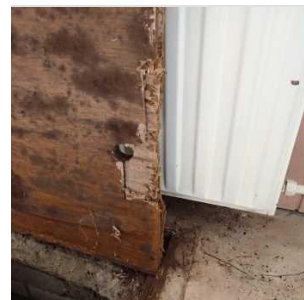
Het kruipluik of een onderdeel daarvan vertoont schade. Deze schade dient te worden hersteld. Beter is om het onderdeel te vervangen.

Beoordeling: **Onvoldoende**

direct (3 - 12 mnd): € 190

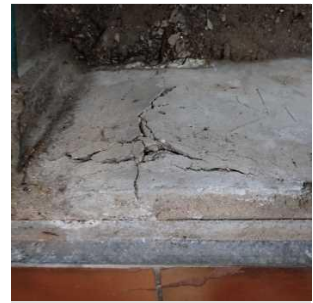
### Schade

Er is betonschade geconstateerd in de "watermeterput". De schadeplaatsen moeten vrij gehakt worden. Eventueel ijzer moet ontroest en behandeld worden met een isolerend verfsysteem en/of vervangen worden. Het geheel kan hierna conform het bestaande werk aangeheeld worden. Bij herstel tevens een aanvullend onderzoek uitvoeren op meer (nu niet zichtbare) schade.

Beoordeling: **Voldoende**

1 - 5 jaar: € 320

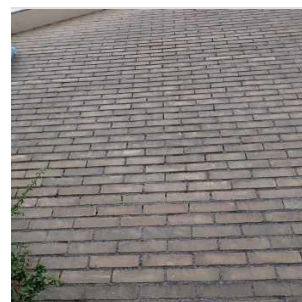
Het voegwerk verkeert deels in een matige tot onvoldoende conditie. Er zijn meerdere gebreken opgemerkt. De technische levensduur van de voeg is aan het verstrijken. De gebreken dienen te worden hersteld.

Beoordeling: **Voldoende**

1 - 5 jaar: € 900

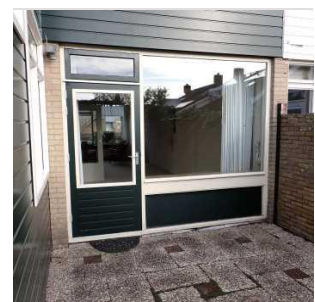
Het schilderwerk behoeft aandacht. Professioneel onderhoud dient te worden uitgevoerd. Met name de gevoelige delen, zoals liggende delen en verbindingen, extra behandelen. Voor zover noodzakelijk inspectie en herstel van gebreken uitvoeren aan zwakke plekken.

Beoordeling: **Onvoldoende**

direct (3 - 12 mnd): € 2.375

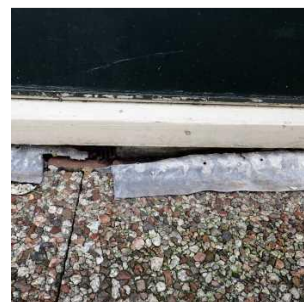
#### Gebreken aan lood

Er zijn gebreken opgemerkt aan het lood. Hiermee verliest het deels zijn functie en kan er lekkage ontstaan. Vooralsnog gaan we ervan uit dat door middel van een reparatie de gebreken kunnen worden hersteld. Op langere termijn zal het geheel moeten worden vervangen, Tot de vervanging moet u rekening houden met hogere onderhoudskosten.

Beoordeling: **Slecht**

direct (0 - 2 mnd): € 165

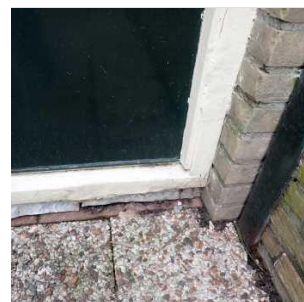
#### Houtrot

In dit onderdeel is houtrot aangetroffen. De exacte schade zal pas zichtbaar worden tijdens de noodzakelijk uit te voeren werkzaamheden. Om verdere schade te voorkomen dient onderhoud en herstel te worden uitgevoerd, waarbij de rotte delen dienen te worden vervangen.

Beoordeling: **Onvoldoende**

direct (3 - 12 mnd): € 3.600

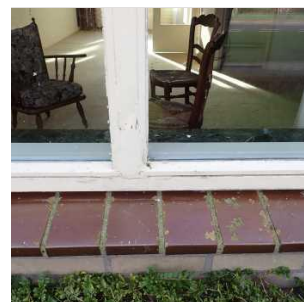
#### Houtrot herstel

Er is geconstateerd dat op diverse plaatsen houtrotvuller gebruikt is of houtrotreparaties zijn uitgevoerd. Het niet zichtbare hout is hierdoor mogelijk aangetast door houtrot. Op lange termijn (> 5 jaar) rekening houden met vervangen. Tot vervanging rekening houden met hogere onderhoudskosten. Voor het vervangen van onderdelen zijn geen kosten begroot.

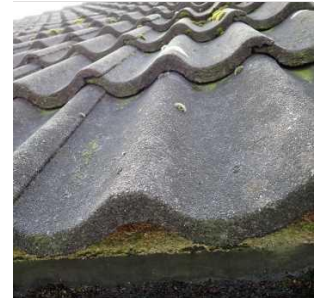
#### Houtrot in dakbeschot bij de goot

Er is in dit onderdeel van het dak schade aangetroffen. De delen met schade dienen te worden hersteld. Bij de berekening wordt ervan uitgegaan dat het herstel van buitenaf uitgevoerd gaat worden. Delen van het pannendak en het dakbeschot moeten worden verwijderd.

Beoordeling: **Voldoende**

1 - 5 jaar: € 1.680

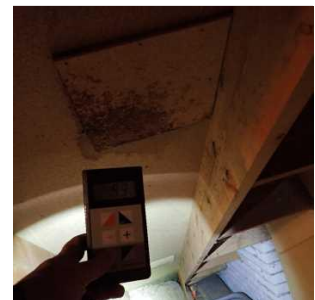
#### Niet actieve vochtplekken aangetroffen

Uit meting blijkt dat in dit onderdeel sporen van een oude lekkage zijn aangetroffen. De aangetroffen lekkage kan reeds schade hebben veroorzaakt die ten tijde van de visuele inspectie niet zichtbaar was.

Beoordeling: **Voldoende**

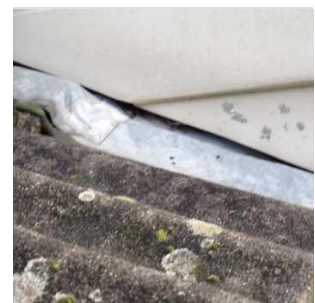
Meerdere reparaties aan de loodslabbe/loodstroken zijn reeds uitgevoerd. Het geheel kan op dit moment functioneren, maar op langere termijn en/of bij het ontstaan van nieuwe gebreken dient het loodwerk te worden vervangen. Vooralsnog wordt dit op korte termijn niet verwacht.

Beoordeling: **Onvoldoende**

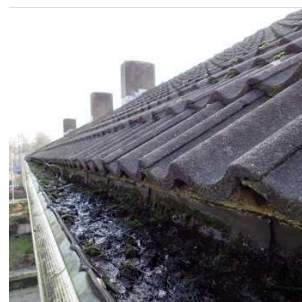
Beoordeling: **Slecht**

direct (0 - 2 mnd): € 85

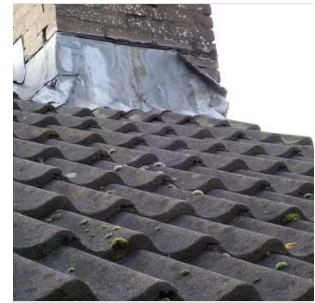
Beoordeling: **Slecht**

direct (0 - 2 mnd): € 420

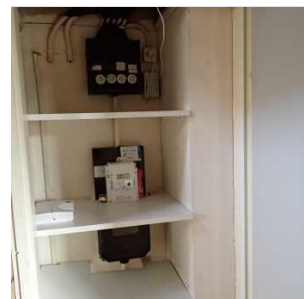
De groepenkast is een ouder systeem, maar kan functioneren. In verband met de huidige wensen en minimale normen is het advies deze groepenkast bij een modernisering te vervangen.

Beoordeling: **Voldoende**

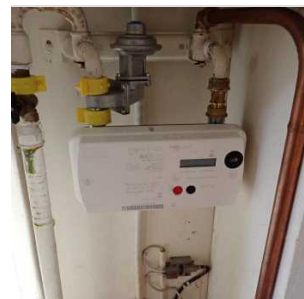
Beoordeling: **Onvoldoende**

direct (3 - 12 mnd): € 385

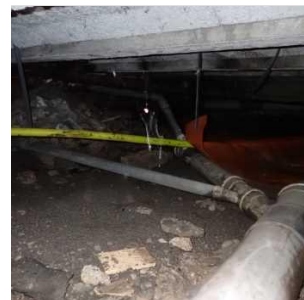
Beoordeling: **Onvoldoende**

direct (3 - 12 mnd): € 220

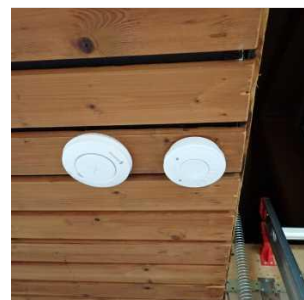
### Niet aanwezig op iedere verdieping

Vanaf 1 juli 2022 is in iedere woning een rookmelder verplicht. Deze verplichting bestaat al sinds 2003 voor nieuwbouwhuizen, maar in de nieuwe wetgeving staat dat ook in bestaande woningen op iedere verdieping een rookmelder moet hangen. Geadviseerd wordt om deze per direct aan te brengen.

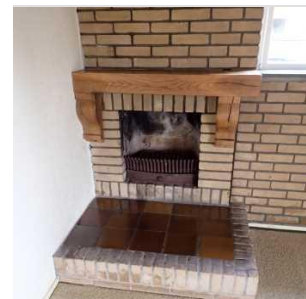
#### Lang niet gebruikt

De open haard is al lang niet meer in gebruik geweest. Indien u deze open haard opnieuw wenst te gaan gebruiken is een inspectie en een controle van het kanaal door specialist aanbevolen.

Beoordeling: **Onvoldoende**

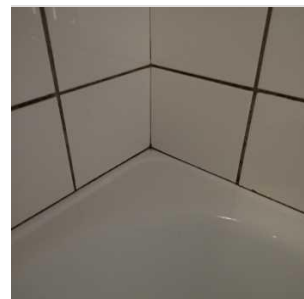
Beoordeling: **Onvoldoende**

direct (3 - 12 mnd): € 195

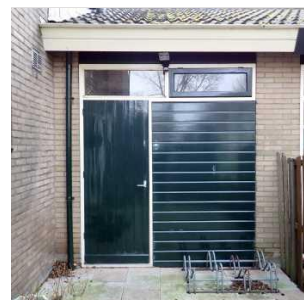
### Breuk

Beoordeling: **Onvoldoende**

direct (3 - 12 mnd): € 760

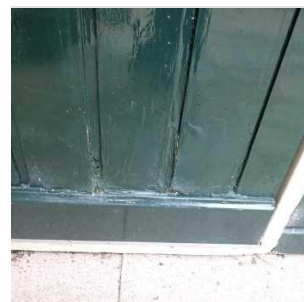
#### Houtrot

direct (3 - 12 mnd): € 1.440
