# Bouwkundig Rapport

**Olifantsteiger 10  
1601 CV Enkhuzen**

**Perfectkeur**

Op 13 juni 2025 heb ik een bouwkundig onderzoek uitgevoerd aan de Olifantsteiger 10. Dat heb ik met veel genoegen en naar beste kunnen en weten gedaan. De resultaten van mijn bevindingen en adviezen vindt u terug in dit volledige bouwkundige rapport. Deze voldoet aan de NTA 8060:2021. Dit is de norm die een eenduidige methodiek beschrijft om de bouwkundige staat vast te leggen.

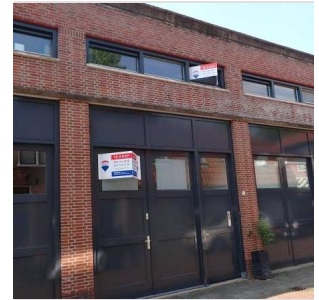
#### Risico inschatting van de fundering

Voor zover dit visueel waarneembaar was tijdens het onderzoek, zijn er geen bijzonderheden aan de woning aangetroffen die een probleem aan de fundering doen vermoeden.

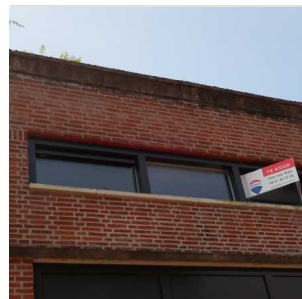
Voor zover visueel waarneembaar zijn er tijdens de keuring geen afwijkingen aan het metselwerk geconstateerd. Dit onderdeel / voorziening verkeert in goede conditie en kan functioneren.

Beoordeling: **Goed**

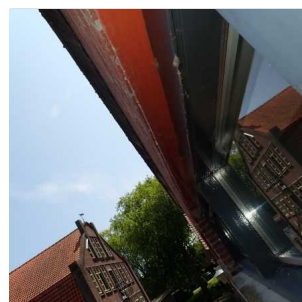
### Rollagen, lateien & metselwerk

Voor zover visueel waarneembaar zijn er tijdens de keuring geen afwijkingen aan dit constructieve onderdeel geconstateerd. Dit element verkeert in goede conditie en kan functioneren.

Beoordeling: **Goed**

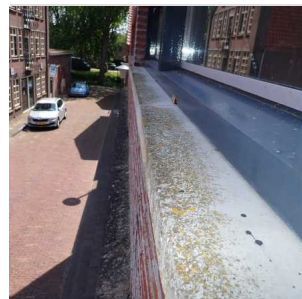
### Waterkerende voorziening

Voor zover visueel waarneembaar zijn er tijdens de inspectie geen afwijkingen aan de waterkerende voorziening geconstateerd. Dit onderdeel / voorziening verkeert in goede conditie en kan functioneren.

Beoordeling: **Goed**

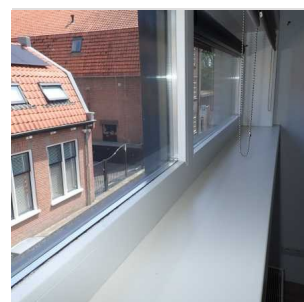
De aanwezige beglazing is gecontroleerd op lekkage en breuk, dit is niet opgemerkt. De beglazing verkeert in een goede conditie, er zijn geen gebreken opgemerkt. Het geheel kan functioneren.

Beoordeling: **Goed**

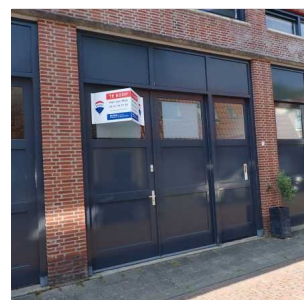
## Kozijnen - Schilderwerk

Het schilderwerk verkeert in een goede conditie. De kleur en weersinvloeden kunnen de kwaliteit van het schilderwerk beïnvloeden. Het is van belang dat er regulier onderhoud aan het schilderwerk wordt uitgevoerd. Met name de liggende delen per 2 jaar inspecteren en waar nodig onderhouden.

Beoordeling: **Goed**

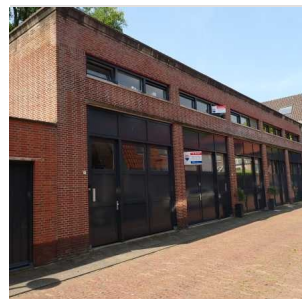
### Dak hoofdgebouw

Tijdens het onderzoek is het dak niet of onvoldoende geïnspecteerd. De oorzaken hiervoor kunnen uiteenlopend zijn, zoals de hoogte van het dak, de afwerking van de kiezellaag of de aanwezigheid van water op het dak. Hierdoor kan er geen oordeel worden gegeven over de opbouw en de algehele conditie van het dak. Daarnaast zijn ook eventuele voorzieningen, zoals dakdoorvoeren, schoorstenen en vergelijkbare elementen, niet of slechts zeer beperkt geïnspecteerd.

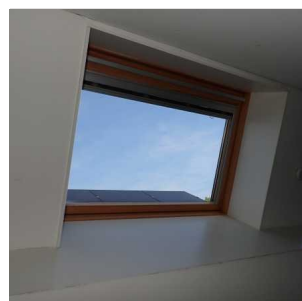
### Dakopening - Dakramen

Voor zover visueel waarneembaar zijn er tijdens de keuring geen afwijkingen aan deze dakopening en/of onderdelen geconstateerd. Dit onderdeel en de voorzieningen verkeren in goede conditie en kan voldoende functioneren. Het lood- en zinkwerk aan de buitenzijde is, voor zover als mogelijk, gecontroleerd. De waterafvloeiing is in orde. Let op dat dit ook voldoende blijft om lekkages e.d. te voorkomen.

Beoordeling: **Goed**

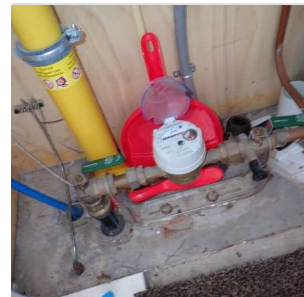
De tappunten zijn gecontroleerd en de hoeveelheid waterafgifte is voldoende. Het gehele systeem functioneert voldoende. Er zijn geen bijzonderheden aangetroffen.

Beoordeling: **Goed**

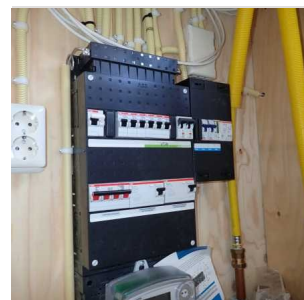
### Elektra - Aardlek

Beoordeling: **Goed**

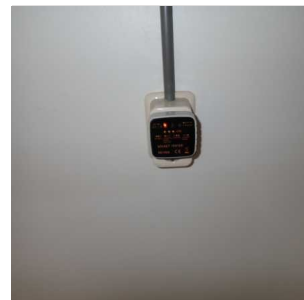
## Elektra - Randaarding

Voor zover visueel waarneembaar zijn er tijdens de keuring geen afwijkingen aan de randaarding geconstateerd.

Beoordeling: **Goed**

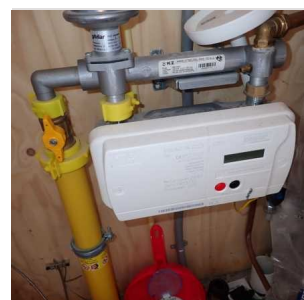
Er zijn geen gebreken aan het gassysteem aangetroffen. De beoordeling is beperkt, maar wordt, voor zover zichtbaar, zo zorgvuldig mogelijk uitgevoerd. De gasinstallatie wordt visueel geïnspecteerd en dus niet gekeurd.

Beoordeling: **Goed**

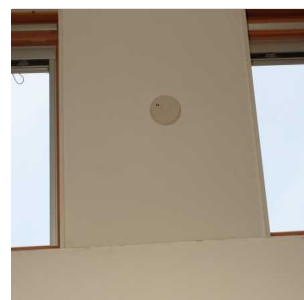
## Veiligheidsinstallatie - Rookmelder

In dit object zijn voldoende rookmelders aanwezig. Op de melders zit een testknop. Wij adviseren u deze bij voorkeur twee maal per jaar op signaal te testen. De melder dient verder te worden onderhouden (reinigen) en mag niet worden geschilderd. Rookmelders dienen op alle verdiepingen aanwezig te zijn.

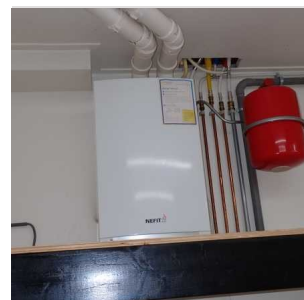
Beoordeling: **Voldoende**

1 - 5 jaar: € 2.750

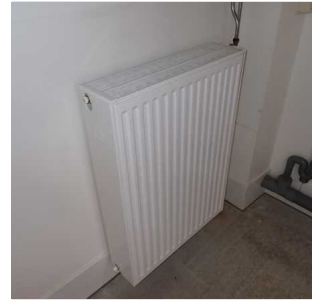
## Verwarmingssysteem - Radiatoren

Voor zover visueel waarneembaar zijn er tijdens de keuring geen afwijkingen aan het systeem geconstateerd. Dit onderdeel / voorziening verkeert in goede conditie en kan functioneren.

Beoordeling: **Goed**

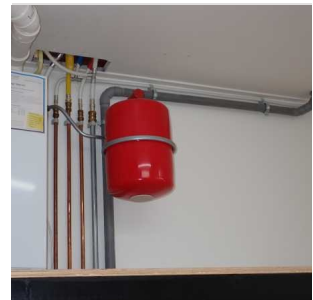
Voor zover visueel waarneembaar zijn er tijdens de keuring geen afwijkingen aan het expansievat geconstateerd. Dit onderdeel / voorziening verkeert in goede conditie en kan functioneren.

Beoordeling: **Goed**

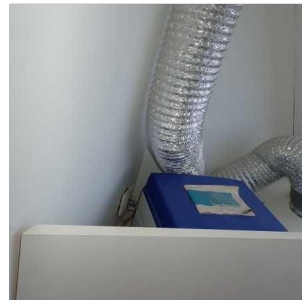
Voor zover visueel waarneembaar zijn er tijdens de keuring geen afwijkingen aan de MV box geconstateerd. Dit onderdeel / voorziening verkeert in goede conditie. Het centraal geregeld mechanisch ventilatiesysteem lijkt te kunnen functioneren.

Beoordeling: **Goed**

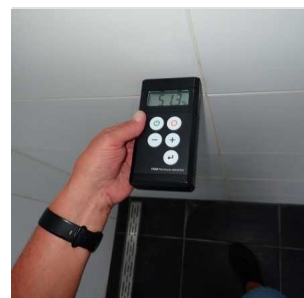
Het voegwerk is gecontroleerd. Er zijn gebreken opgemerkt. Bij intensief gebruik kan dit lekkage of vochtdoorslag elders veroorzaken. Vooralsnog wordt ervan uitgegaan dat e.e.a. kan worden hersteld conform het bestaande werk. Daar waar nodig kunnen bestaande slechte voegen worden verwijderd en vervangen.

Beoordeling: **Onvoldoende**

direct (3 - 12 mnd): € 330

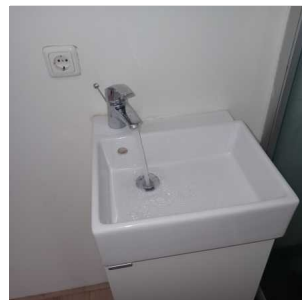
Voor zover visueel waarneembaar zijn er tijdens de keuring geen afwijkingen aan de wasbak geconstateerd. Dit onderdeel / voorziening verkeert in goede conditie en kan functioneren.

Beoordeling: **Goed**

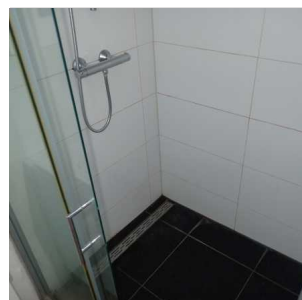
## Badkamer - Inloofdouche

Voor zover visueel waarneembaar zijn er tijdens de inspectie geen afwijkingen aan de inloofdouche geconstateerd. Dit onderdeel / voorziening verkeert in goede conditie en kan functioneren

Beoordeling: **Goed**

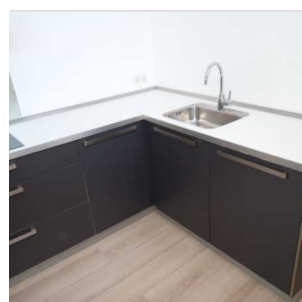
## Keuken - Keukenblok

Voor zover visueel waarneembaar zijn er tijdens de keuring geen afwijkingen aan keukenblok geconstateerd. Dit onderdeel en/of deze voorziening verkeert in goede conditie en kan functioneren.

Beoordeling: **Goed**

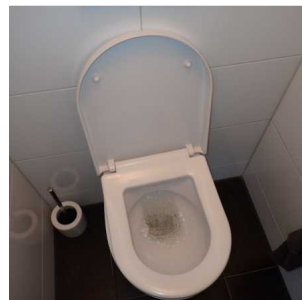
Voor zover visueel waarneembaar zijn er tijdens de keuring geen afwijkingen aan de toiletpot geconstateerd. Dit onderdeel / voorziening verkeert in goede conditie en kan functioneren.

Beoordeling: **Goed**

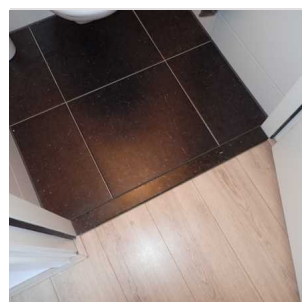
Voor zover visueel waarneembaar zijn er tijdens de keuring geen afwijkingen aan de vloer en de afwerking geconstateerd. Dit onderdeel / voorziening verkeert in goede conditie en kan functioneren.

Beoordeling: **Goed**

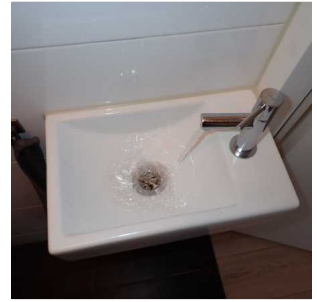
Voor zover visueel waarneembaar zijn er tijdens de keuring geen afwijkingen aan de wasbak geconstateerd. Dit onderdeel / voorziening verkeert in goede conditie en kan functioneren

Beoordeling: **Goed**

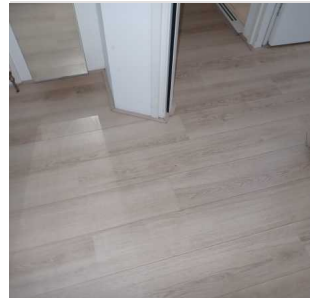
De vloer is, voor zover visueel waarneembaar, vlak en stabiel. Er zijn vanaf de bovenzijde geen bijzonderheden aan de vloer aangetroffen. Er zijn geen metingen verricht, de vlakheid is visueel beoordeeld.

Beoordeling: **Goed**

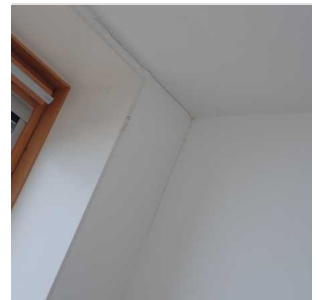
#### Krimpscheuren

In de wanden is scheurvorming aanwezig. De vermoedelijke oorzaak hiervan is een natuurlijke werking en zetting van de materialen. Dit heeft dus geen constructieve betekenis. De gebreken aan de wand en de afwerking kunnen worden hersteld conform het bestaande werk.

Ter info

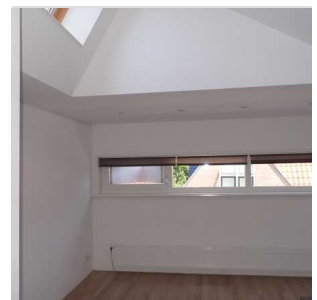
Voor zover visueel waarneembaar zijn er tijdens de keuring geen afwijkingen aan de plafonds geconstateerd. Dit onderdeel / voorziening verkeert in goede conditie en kan functioneren.

Beoordeling: **Goed**

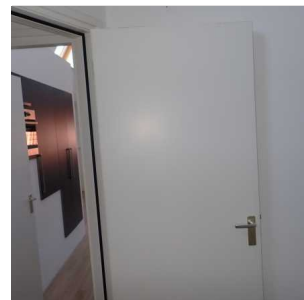
## Kozijnen

Voor zover visueel waarneembaar zijn er tijdens de keuring geen afwijkingen aan de kozijnen geconstateerd. Dit onderdeel / voorziening verkeert in goede conditie en kan functioneren.

Beoordeling: **Goed**

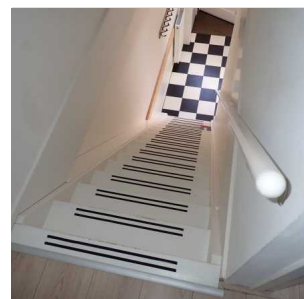
Voor zover visueel waarneembaar zijn er tijdens de keuring geen afwijkingen aan de trappen en leuning geconstateerd. Dit onderdeel / voorziening verkeert in goede conditie en kan functioneren.

Beoordeling: **Goed**

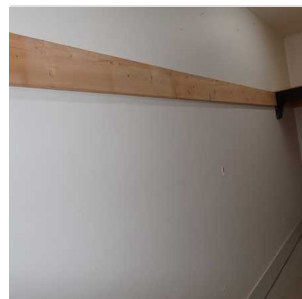
Voor zover visueel waarneembaar zijn er tijdens de keuring geen afwijkingen aan dit onderdeel geconstateerd. Dit onderdeel / voorziening verkeert in goede conditie en kan functioneren.

Beoordeling: **Goed**

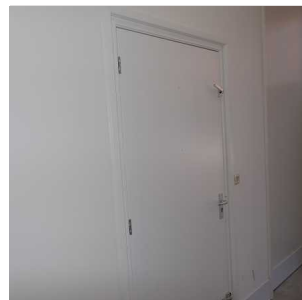
Voor zover visueel waarneembaar zijn er tijdens de keuring geen afwijkingen aan dit onderdeel geconstateerd. Dit onderdeel / voorziening verkeert in goede conditie en kan functioneren.

Beoordeling: **Goed**

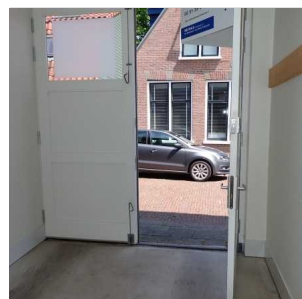
De garagedeur kan voldoende functioneren. Regulier onderhoud dient wel te worden uitgevoerd, zoals het 'smeren' van bewegende onderdelen.

Beoordeling: **Goed**
