## Bouwtechnische keuring

Tureluurstraat 5, Enkhuizen  
3 september 2025 11:00

Keuring is uitgevoerd door David Kay - Homekeur BV voor W. Boode

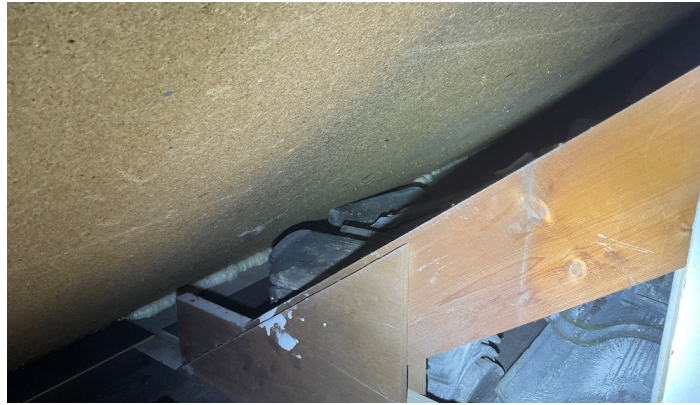
Het dakbeschot is van spaanplaat, mits er geen vochtproblemen of lekkages aanwezig zijn (of ontstaan) is hier niets mis mee. Zodra spaanplaat in aanraking komt met vocht verzwakt het materiaal. Een veelvoorkomend probleem bij een dergelijk dakbeschot is het opspattende regenwater wat vanaf het dak afwatert in de goot. Het spaanplaat werkt als een spons en absorbeert dat vocht waardoor schade aan het dakbeschot zou kunnen gaan ontstaan.

In dit geval is er voor zover mogelijk gecontroleerd op gebreken, lekkage en eventuele gebreken aan het dakbeschot. Deze zijn niet opgemerkt.

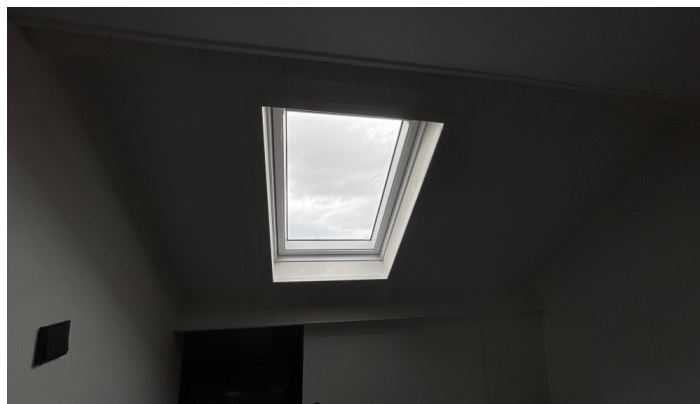
Rond de dakopening is de (balken)constructie niet aangepast. De constructie is met deze dakopeningen dus niet gewijzigd en voldoet!

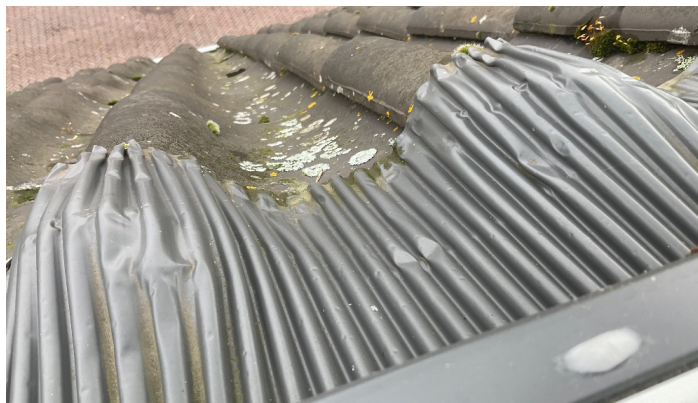
De aansluitingen (lood of loodvervanger) rond de dakopeningen zijn gecontroleerd, hieraan zijn geen gebreken opgemerkt. Het geheel verkeert in een prima conditie en kan functioneren.

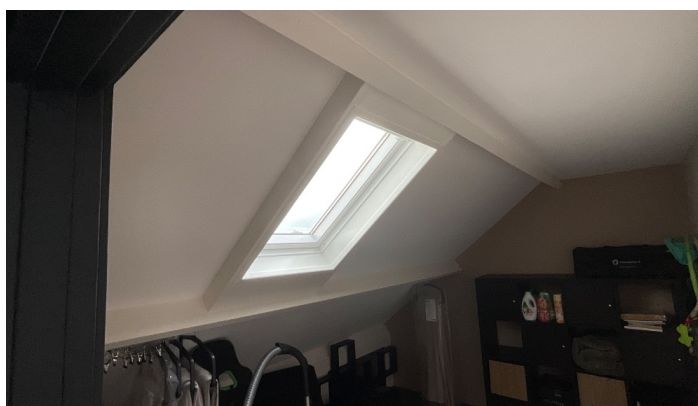
Met betrekking tot het dakraam en/of lichtkoepel is gekeken naar eventuele gebreken. Denk hierbij aan lekke beglazing, overige lekkage en/of indien van toepassing gebreken aan het hang en sluitwerk. Er zijn geen bijzonderheden of gebreken opgemerkt.

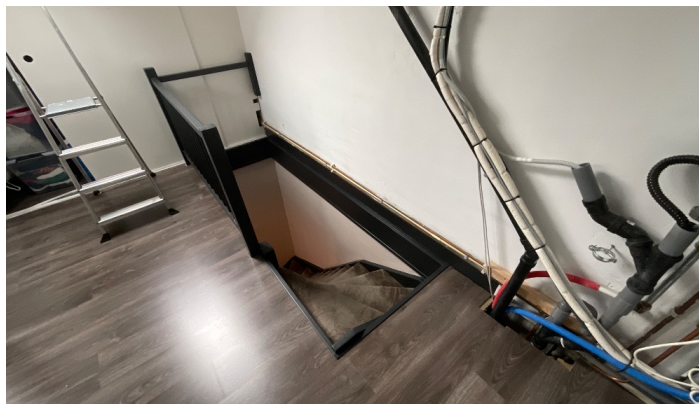
Onvoldoende

In dit geval is er geen leuning aan de muur, ook is er geen hekwerk. De situatie wordt beoordeeld als onveilig. Geadviseerd wordt om alsnog hekwerken aan te brengen. Laat u in deze adviseren door een deskundige.

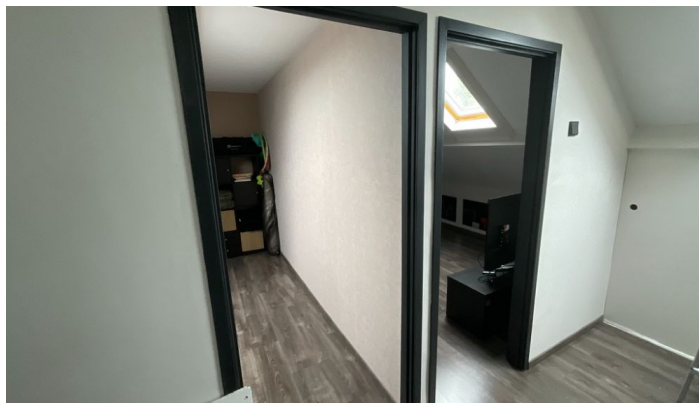
Geen gebreken aan de wanden in de woning voor zover visueel waarneembaar. Let op: meubilair is niet verplaatst.

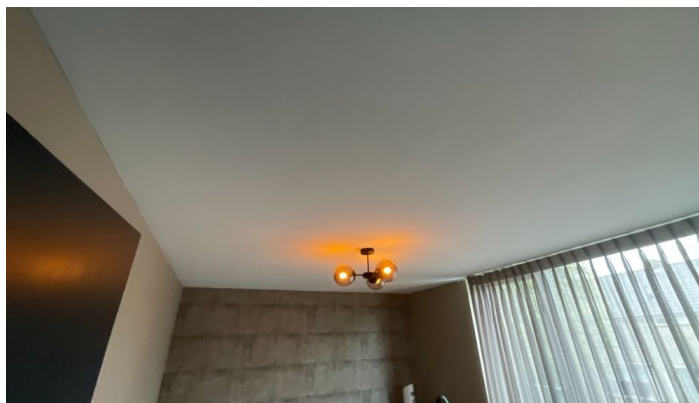
Aan de plafonds zijn geen gebreken opgemerkt.

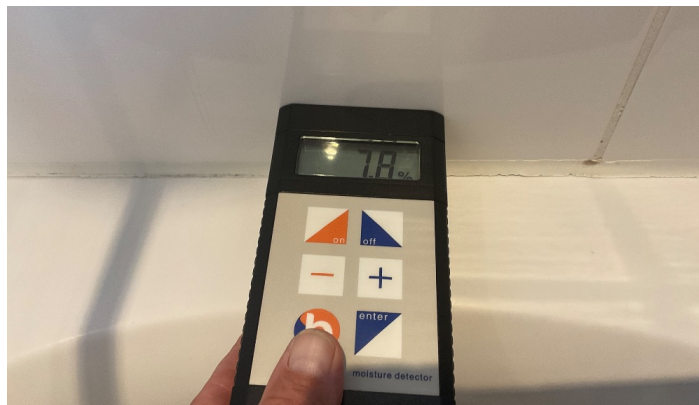
De vochtmetingen geven geen aanleiding of indicatie voor een gebrek. De gemeten percentages zijn niet sterk afwijkend van het gemiddelde, het geheel verkeert dus, voor wat betreft deze vochtmeting, in een goede conditie. Een vocht of lekkage probleem is niet meetbaar of opgemerkt.

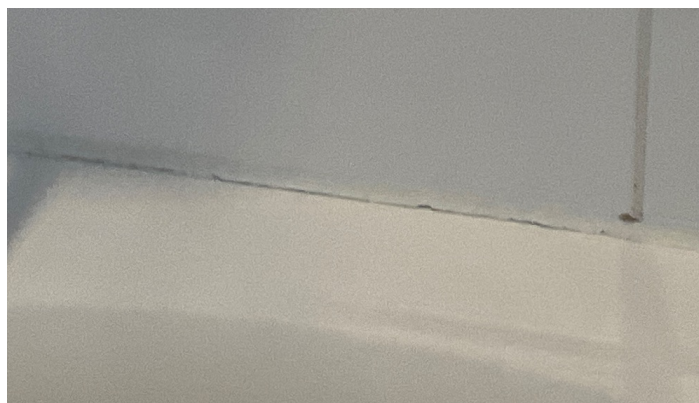
Het (overige) kitwerk in de badkamer is gecontroleerd op deugdelijkheid, hechting aan een basis en functie. In dit geval zijn er gebreken opgemerkt en is de kwaliteit niet optimaal. U wordt geadviseerd om het kitwerk te vervangen.

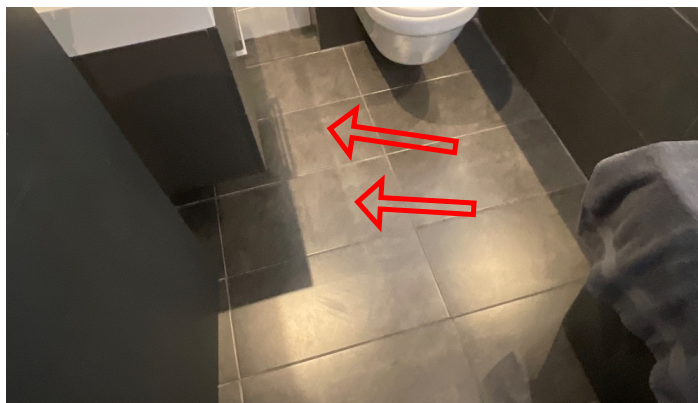
Er zijn gebreken aan de wand en/of vloerafwerking. Het advies is om de huidige situatie inclusief deze gebreken te handhaven. Vervangen of herstellen van de wand en/of vloerafwerking is uiteraard wel een optie en mogelijkheid echter deze vormen verder geen risico voor het gebruik en functioneren van de badkamer.

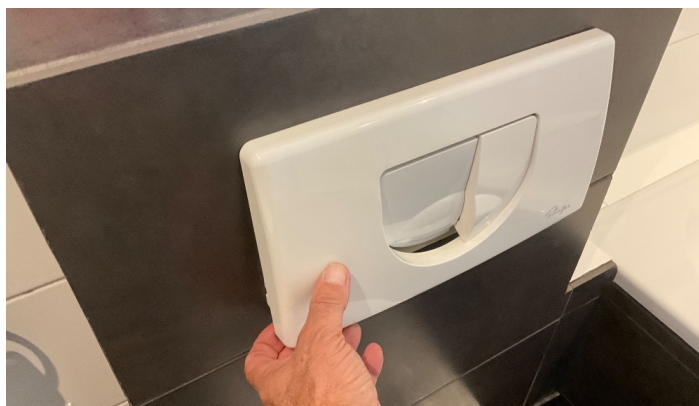
Er zijn defecten aan de toiletbril, deze kan beter worden vervangen.

Het toilet in de badkamer is op overige gebreken en functioneren gecontroleerd, hierbij zijn reparabele gebreken opgemerkt. Onderdelen van een toilet kunnen (meestal) bij de leverancier nog eenvoudig worden bijbesteld en worden vervangen.

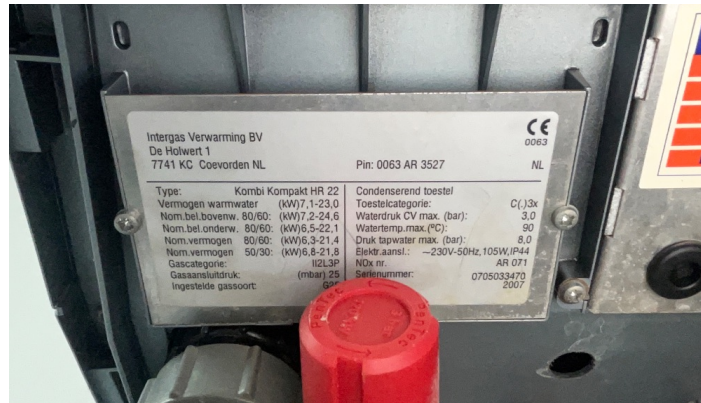
Het is niet zichtbaar dat regelmatig onderhoud is gepleegd aan de CV-ketel.

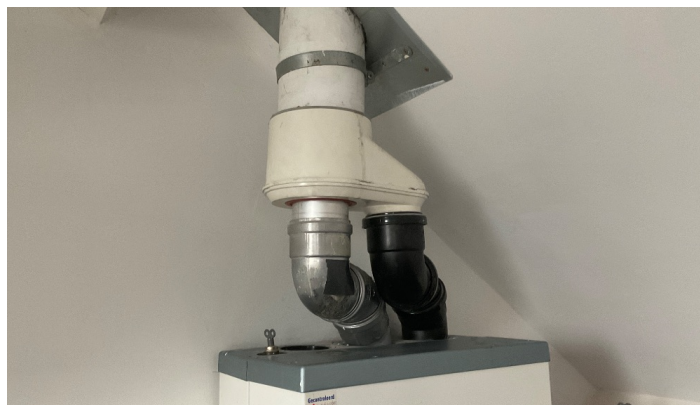
Gezien het bouwjaar van de CV-ketel van de periode tot en met 2007 moet rekening worden gehouden met vervangen op korte termijn.

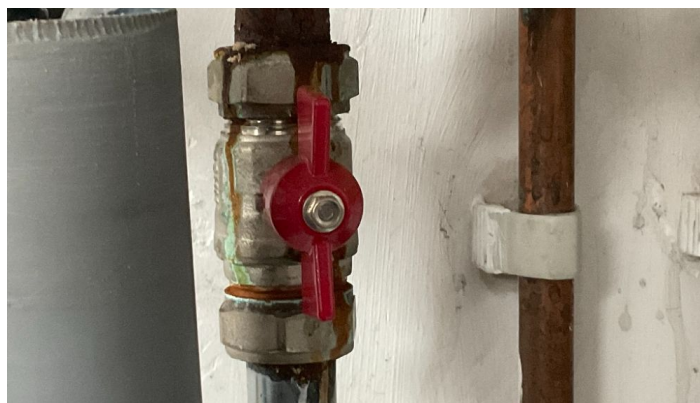
De bevestiging/beugeling van de rookgasafvoer en/of aanzuiging is onvoldoende. De kanalen moeten stevig en solide gemonteerd zijn en mogen niet of nauwelijks kunnen bewegen. Bewegende onderdelen vormen een risico op lekkage. Ondeugdelijke installatie kan in het ergste geval leiden tot koolmonoxidevergiftiging. De beugeling kan eenvoudig alsnog worden aangebracht of worden verbeterd.

Op één of meerdere koppelingen aan onderzijde van de ketel is een lekkage, de lekkages, groot of klein, moeten worden hersteld. Een eerste herstelpoging zou kunnen zijn dat de koppelingen nog wat verder worden aangedraaid. Lukt dat niet dan kan het vervangen van koppelingen daar waar nodig worden toegepast.

- De lekkages worden minder naar mate de druk in het CV-systeem afneemt. Indien de druk in het CV-systeem lager wordt, kunnen er storingen optreden. Bij combiketels wordt dan ook de productie van warm water gestopt.

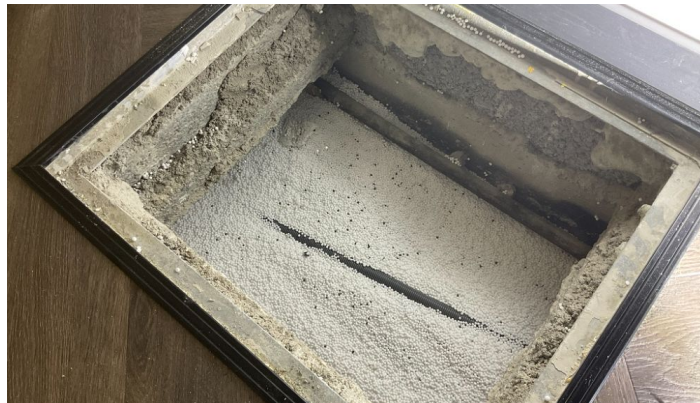
Er zijn obstakels in de kruipruimte waardoor een onbelemmerde en volledig toegang niet mogelijk is.

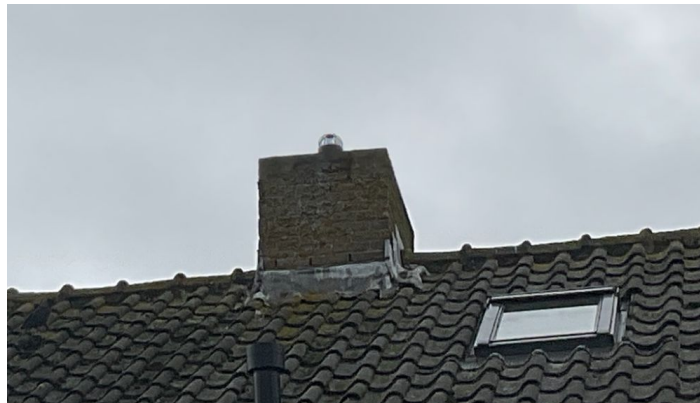
De lintvoeg (in het metselwerk) bij de loodaansluitingen komt los en moet worden verbeterd of vervangen. Risico is dat dit lood zijn functionaliteit verliest of zelfs los komt. Advies is om de oude voeg of voegresten te verwijderen, lood zo goed als mogelijk in de voeg monteren en de voeg te vervangen. Let op dat de loodstroken of loketten voldoende diep in de voeg gemonteerd worden, bij voorkeur zelfs 4 centimeter. Het water wat door het metselwerk wordt opgenomen (en naar beneden zakt) wordt dan voor het grootste gedeelte naar het dakvlak gedwongen.

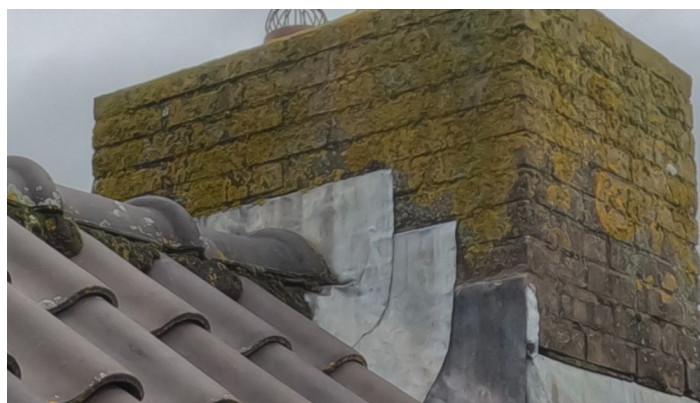
Meerdere reparaties aan de aansluiting en/of afdichting tussen de schoorsteen en het dakvlak zijn reeds uitgevoerd. Of dit deugdelijk is zal op termijn moeten blijken.

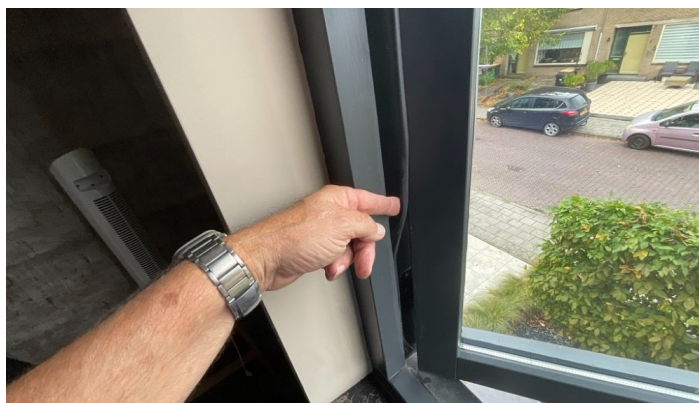
De rubbers tussen de beglazing versus kozijnen en draaiende delen zijn gecontroleerd en verkeren (geheel of deels) in een matige conditie. Uitgedroogde rubbers en ingescheurde rubbers zijn aanwezig. Onderhoud aan de rubbers wordt geadviseerd, indien nodig kunnen onderdelen worden vervangen waarna het geheel weer voldoende deugdelijk kan functioneren.

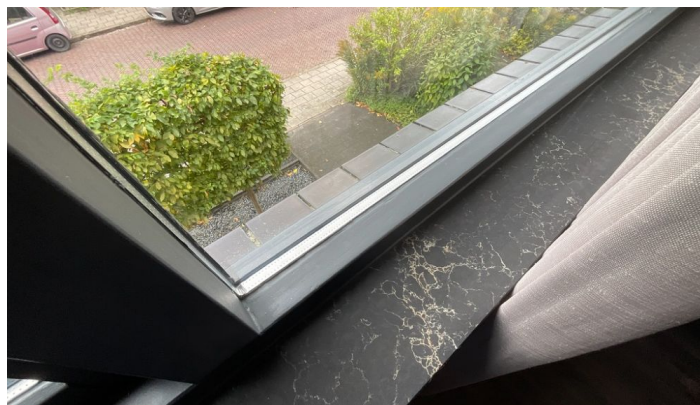
Het voegwerk tussen de raamdorpelstenen verkeert in een matige tot slechte conditie. Om inwateren te voorkomen dit (daar waar nodig) voegwerk te worden vervangen. De oude voegen kunnen worden uitgeslepen.

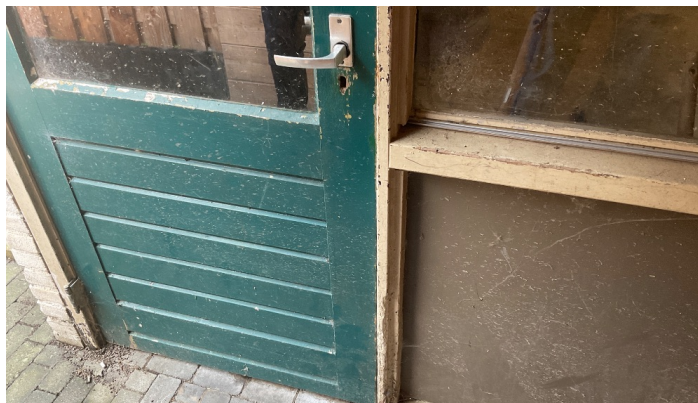
Het schilderwerk aan buitenzijde van het bijgebouw en/of de schuur is gecontroleerd en voor het grootste gedeelte op afstand bekeken. De algehele indruk is slecht tot zeer slecht! Per direct (binnen 1 jaar) moet schilderwerk worden vernieuwd. Hiernavolgend zullen we de onderdelen specificeren waarop deze samenvatting in elk geval van toepassing is. Onderhouden en bijhouden van de kozijnen blijft belangrijk, hiermee wordt bijvoorbeeld houtrot voorkomen. Door goed onderhoud kan de levensduur van het schilderwerk (de verf) worden gemaximaliseerd. Regulier en periodiek terugkerend schilderwerk is niet opgenomen in deze begroting, op termijn moet al het schilderwerk altijd worden uitgevoerd.
