# Bouwkundig Rapport

**Hoflandstraat 22  
1613 KK Grootebroek**

Op 19 mei 2025 heb ik een bouwkundig onderzoek uitgevoerd aan de Hoflandstraat 22. Dat heb ik met veel genoegen en naar beste kunnen en weten gedaan. De resultaten van mijn bevindingen en adviezen vindt u terug in dit volledige bouwkundige rapport. Deze voldoet aan de NTA 8060:2021. Dit is de norm die een eenduidige methodiek beschrijft om de bouwkundige staat vast te leggen.

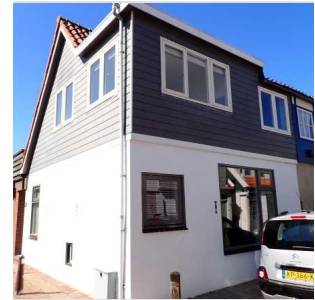
#### Risico inschatting van de fundering

Voor zover dit visueel waarneembaar was tijdens het onderzoek, zijn er geen bijzonderheden aan de woning aangetroffen die een probleem aan de fundering doen vermoeden.

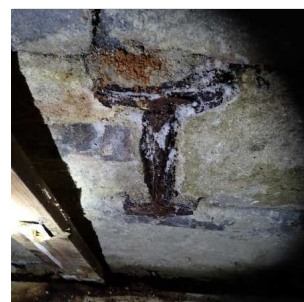
De onderslagbalk in de kruipruimte of kelder welke dient als ondersteuning voor de vloer, balken of constructie is rot bij de oplegging (dus daar waar de balk de muur ingaat), het lijkt erop dat dit niet meer kan worden hersteld, eventueel kan worden overwogen een stalen hoek aan de fundering te monteren om de verbinding tussen balk en fundatie te verbeteren. In dit geval kunnen de gebreken niet worden hersteld en adviseren we de gehele balk te vervangen. Tevens adviseren wij u de nieuwe balk te voorzien van een deugdelijk verfsysteem (bijvoorbeeld loodmenie).

Beoordeling: **Onvoldoende**

direct (3 - 12 mnd): € 2.400

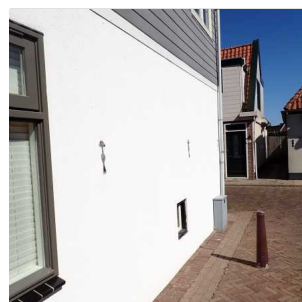
Voor zover visueel waarneembaar zijn er tijdens de keuring geen afwijkingen aan het stucwerk geconstateerd. Dit onderdeel / voorziening verkeert in goede conditie en kan functioneren.

Beoordeling: **Goed**

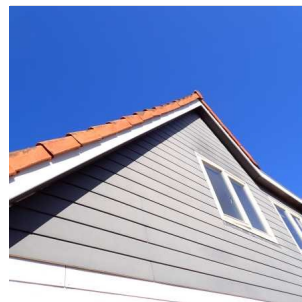
Voor zover visueel waarneembaar zijn er tijdens de keuring geen afwijkingen aan het materiaal geconstateerd. Dit onderdeel / voorziening verkeert in goede conditie en kan functioneren.

Beoordeling: **Goed**

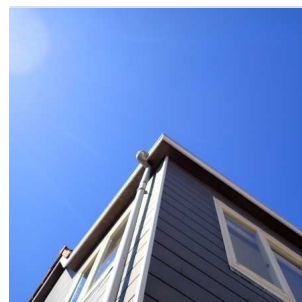
### De bevestiging van de gevelbekleding

Er zijn geen bijzonderheden aan de bevestiging van de gevelbekleding aangetroffen. Jaarlijks regulier onderhoud uitvoeren.

Beoordeling: **Goed**

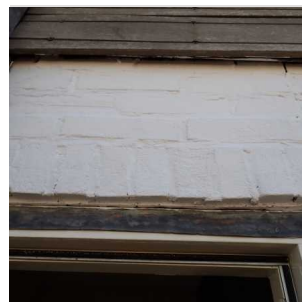
### Metselwerk

Voor zover visueel waarneembaar zijn er tijdens de keuring geen afwijkingen aan dit constructieve onderdeel geconstateerd. Dit element verkeert in goede conditie kan functioneren.

Beoordeling: **Goed**

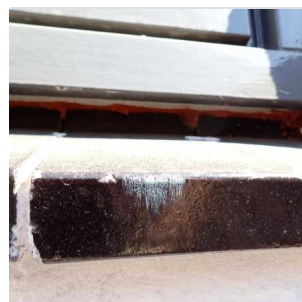
Aan de onderzijde van het kozijn sluit de waterslag niet goed aan. Hierdoor kan vochtintrede plaatsvinden. De gebreken dienen te worden hersteld. Laat u hierin adviseren door een uitvoerende partij.

Beoordeling: **Onvoldoende**

direct (3 - 12 mnd): € 180

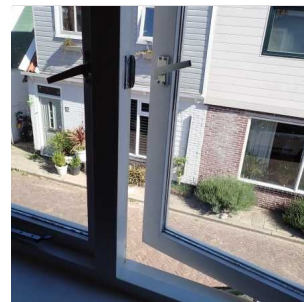
Beoordeling: **Onvoldoende**

direct (3 - 12 mnd): € 600

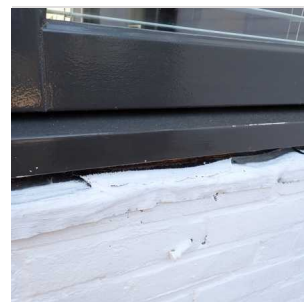
#### Gebreken aan lood

Er zijn gebreken opgemerkt aan het lood. Hiermee verliest het deels zijn functie en kan er lekkage ontstaan. Deze gebreken dienen te worden hersteld waarna het geheel weer als bedoeld kan functioneren. Uitgangspunt hierbij is dat middels reparatie de gebreken kunnen worden hersteld.

Beoordeling: **Onvoldoende**

direct (3 - 12 mnd): € 110

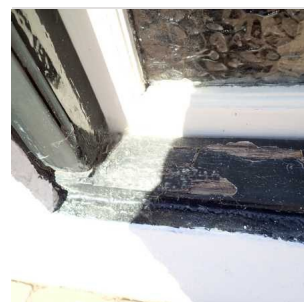
#### Houtrot

In dit onderdeel is houtrot aangetroffen. De exacte schade zal pas zichtbaar worden tijdens de noodzakelijk uit te voeren werkzaamheden. Om verdere schade te voorkomen dient onderhoud en herstel te worden uitgevoerd, waarbij de rotte delen dienen te worden vervangen.

Beoordeling: **Onvoldoende**

direct (3 - 12 mnd): € 720

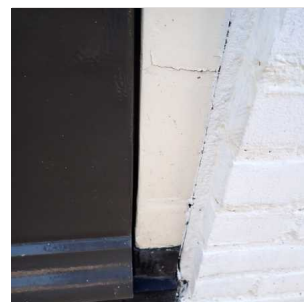
#### Houtrot herstel

Er is geconstateerd dat er een houtrotvuller is gebruikt of houtrotreparatie(s) zijn uitgevoerd. Het niet zichtbare hout is hierdoor mogelijk aangetast door houtrot. Op lange termijn (> 5 jaar) rekening houden met vervangen. Tot vervanging rekening houden met hogere onderhoudskosten. Voor het vervangen van onderdelen zijn geen kosten begroot.

Ter info

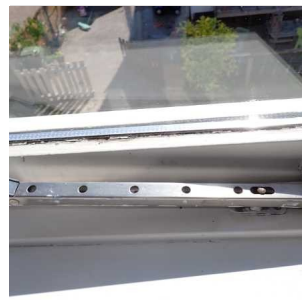
### Dubbelglas

De aanwezige beglazing is gecontroleerd op lekkage en breuk, dit is niet opgemerkt. De beglazing verkeert in een goede conditie, er zijn geen gebreken opgemerkt. Het geheel kan functioneren.

Beoordeling: **Goed**

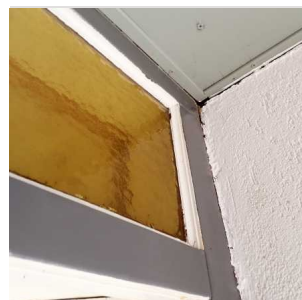
### Enkelglas

De aanwezige beglazing is gecontroleerd op lekkage en breuk, dit is niet opgemerkt. De beglazing verkeert in een goede conditie, er zijn geen gebreken opgemerkt. Het geheel kan functioneren.

Beoordeling: **Goed**

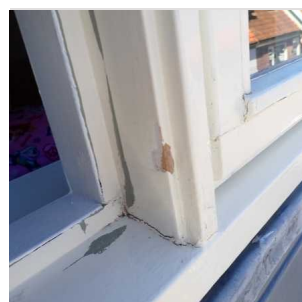
### De conditie van het schilderwerk

Het schilderwerk behoeft aandacht. Professioneel onderhoud dient te worden uitgevoerd. Met name de gevoelige delen, zoals liggende delen en verbindingen, extra behandelen. Voor zover noodzakelijk inspectie en herstel van gebreken uitvoeren aan zwakke plekken.

Beoordeling: **Onvoldoende**

direct (3 - 12 mnd): € 2.185

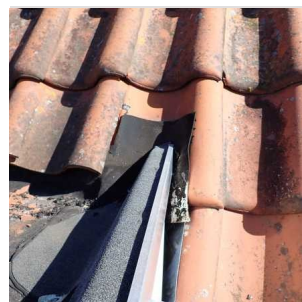
##### Aansluitingen

Diverse aansluitingen verkeren in een slechte conditie en dienen per direct te worden verbeterd. Er is reeds een lekkage en/of er is een verhoogd risico op het onvoldoende functioneren van de afwatering.

Beoordeling: **Slecht**

direct (0 - 2 mnd): € 360

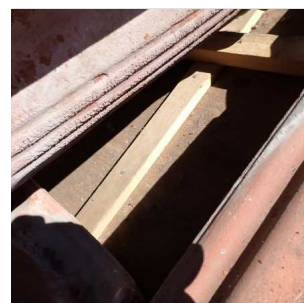
Het dakbeschot van het hoofddak verkeert in een toereikende conditie. Er zijn geen gebreken aan dit deel van het dak opgemerkt. Het dakbeschot is (voor zover dit waarneembaar was) deels en zeer plaatselijk geïnspecteerd. Het is in de meeste gevallen, i.v.m. de afwerkingen onmogelijk om het hele dakvlak te inspecteren.

Beoordeling: **Goed**

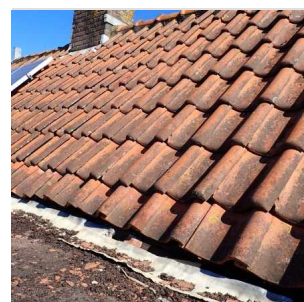
Er zijn tijdens de inspectie geen gebreken opgemerkt. Het dakbeschot is slechts deels en zeer plaatselijk geïnspecteerd. Het is vanzelf onmogelijk om het hele dakvlak te inspecteren. Er is geen doorzadeling zichtbaar.

Beoordeling: **Goed**

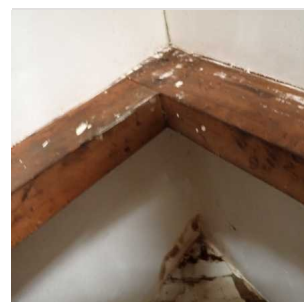
De dakconstructie is geïnspecteerd. Dit betreft een visuele inspectie. De constructie verkeert in een voldoende conditie. Er zijn, voor zover de inspectie aan dit element is uitgevoerd, geen zichtbare gebreken opgemerkt. Het is vanzelf onmogelijk om het hele dakvlak te inspecteren.

Beoordeling: **Goed**

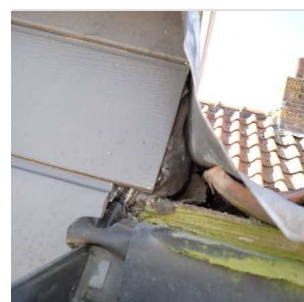
Daar waar loodstroken aanwezig moeten zijn, ontbreekt deze voorziening. De huidige situatie heeft een verhoogd risico op lekkage. Loodstroken dienen per direct te worden aangebracht.

Beoordeling: **Slecht**

direct (0 - 2 mnd): € 360

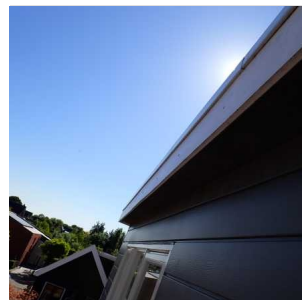
### PVC schroten

Er zijn geen gebreken aan de overstekken/ boeiboorden aangetroffen. Het geheel verkeert in voldoende conditie en kan functioneren. Uiteraard dient er wel regulier onderhoud te worden uitgevoerd. Dit onderhoud is afhankelijk van de huidige conditie, het materiaal en de kleur.

Beoordeling: **Goed**

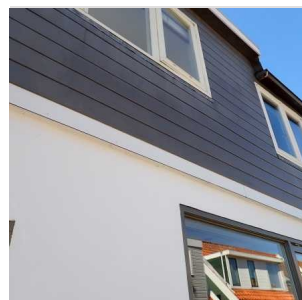
### Volkern

Er zijn geen gebreken aan de overstekken/ boeiboorden aangetroffen. Het geheel verkeert in voldoende conditie en kan functioneren. Uiteraard dient er wel regulier onderhoud te worden uitgevoerd. Dit onderhoud is afhankelijk van de huidige conditie, het materiaal en de kleur.

Beoordeling: **Goed**

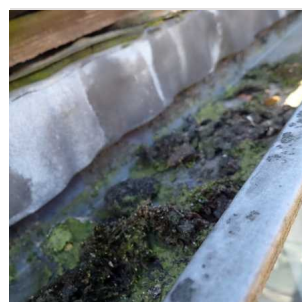
De goot is vervuild. Hierdoor wordt de waterafvoer gehinderd en kan die op enig moment zelfs geheel onmogelijk worden, waardoor uiteraard overlopen en/of lekkages gaan ontstaan. De vervuiling dient uit de goten te worden verwijderd.

Beoordeling: **Voldoende**

1 - 5 jaar: € 85

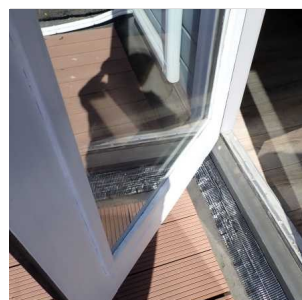
De aanwezige beglazing is gecontroleerd op lekkage en breuk, dit is niet opgemerkt. De beglazing verkeert in een goede conditie, er zijn geen gebreken opgemerkt. Het geheel kan functioneren.

Beoordeling: **Goed**

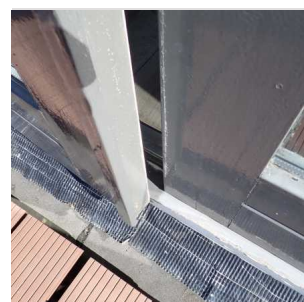
Het schilderwerk behoeft aandacht. Professioneel onderhoud dient te worden uitgevoerd. Met name de gevoelige delen, zoals liggende delen en verbindingen, extra behandelen. Voor zover noodzakelijk inspectie en herstel van gebreken uitvoeren aan zwakke plekken.

Beoordeling: **Onvoldoende**

direct (3 - 12 mnd): € 570

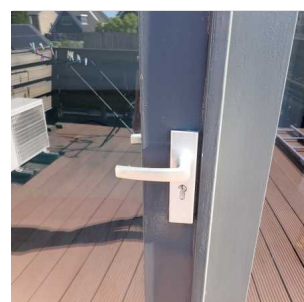
#### Hang- en sluitwerk

Het hang en sluitwerk is gecontroleerd. Het materiaal functioneert prima en is goed onderhouden. Regulier onderhoud dient jaarlijks uitgevoerd te worden.

Beoordeling: **Goed**

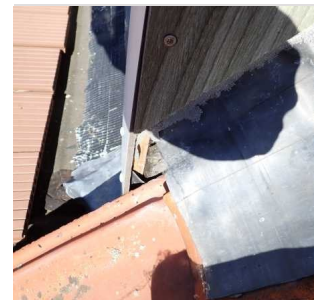
Daar waar loodstroken aanwezig moeten zijn, ontbreekt deze voorziening. De huidige situatie heeft een verhoogd risico op lekkage. Loodstroken dienen per direct te worden aangebracht.

Beoordeling: **Slecht**

direct (0 - 2 mnd): € 220

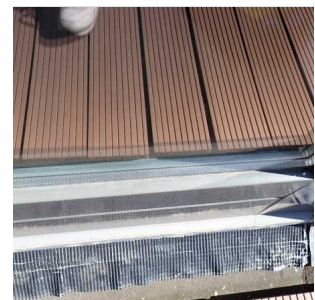
#### Conditie waterkerende voorzieningen

De afwerkingen, de waterkerende voorzieningen zijn geïnspecteerd. Hierbij zijn geen gebreken opgemerkt. Het geheel verkeert in een voldoende conditie.

Beoordeling: **Goed**

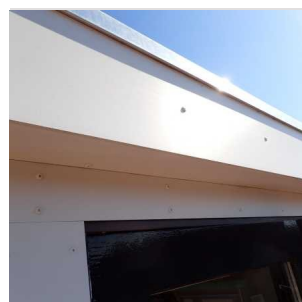
#### Conditie van de zijwangen

Er zijn geen gebreken aan de zijwangen van de dakkapel aangetroffen. Deze voorziening is in verband met de hoogte beperkt en alleen visueel (met hulpmiddelen) geïnspecteerd.

Beoordeling: **Goed**

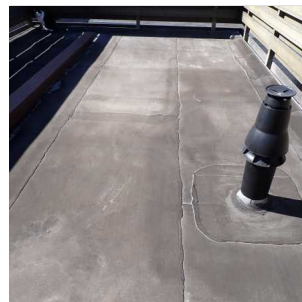
Het dakvlak, de afwerkingen inclusief de bedekking van de aanbouw zijn geïnspecteerd. Hierbij zijn geen gebreken opgemerkt. Het geheel verkeert in een voldoende conditie.

Beoordeling: **Goed**

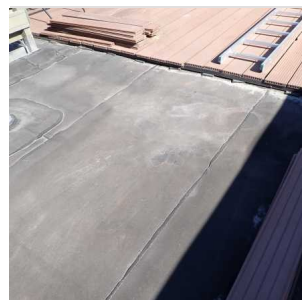
#### Conditie van de randstroken en kantaafwerkingen

Er zijn geen gebreken aan de randstroken (onderdeel van de dakbedekking). De randafwerkingen vertonen geen zichtbare gebreken.

Beoordeling: **Goed**

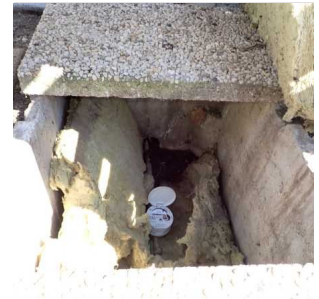
#### Locatie watermeter

De watermeter is in een put buiten het object gesitueerd. Deze dient vrij van grond en vervuiling gehouden te worden. Bij langdurige en hevige vorstperiode preventieve maatregelen tegen bevriezing nemen.

Ter info

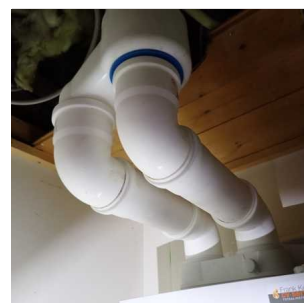
#### Situatie rookgasafvoer

Er zijn gebreken aan de bevestiging en/of er is foutief materiaal gebruikt en/of er ontbreken zaken rondom de rookgasafvoer en/of luchttoevoer. Dit is een verhoogd risico voor de veiligheid en gezondheid.

Beoordeling: **Voldoende**

1 - 5 jaar: € 350

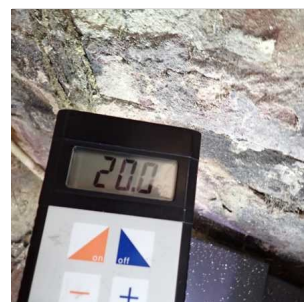
### Conditie van de wanden

De wanden zijn geïnspecteerd op overige gebreken. Hierbij zijn geen bijzonderheden opgemerkt. De wanden zijn, daar waar een wandafwerking aanwezig is, niet geïnspecteerd. Er kunnen geen uitspraken gedaan worden over de conditie van het stucwerk, het achterliggende metselwerk, vochtdoorslag, optrekkendvocht en dergelijke.

Beoordeling: **Voldoende**
