# Bouwkundig Rapport

**Nuwendoorn 72  
1613 LE Grootebroek**

Op 5 juni 2025 heb ik een bouwkundig onderzoek uitgevoerd aan de Nuwendoorn 72. Dat heb ik met veel genoegen en naar beste kunnen en weten gedaan. De resultaten van mijn bevindingen en adviezen vindt u terug in dit volledige bouwkundige rapport. Deze voldoet aan de NTA 8060:2021. Dit is de norm die een eenduidige methodiek beschrijft om de bouwkundige staat vast te leggen.

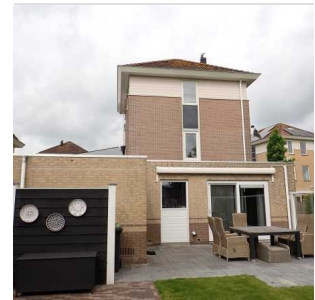
##### Risico inschatting van de fundering

Voor zover dit visueel waarneembaar was tijdens het onderzoek, zijn er geen bijzonderheden aan de woning aangetroffen die een probleem aan de fundering doen vermoeden.

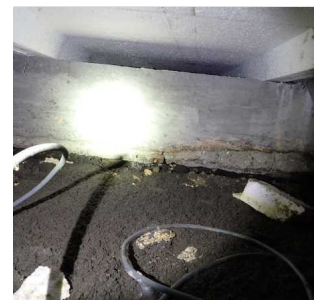
### Funderingsbalk beton

In verband met een verhindering, belemmering of geen toegang is de funderingsbalk niet geheel zichtbaar. Er is deels geen inspectie uitgevoerd aan dit onderdeel. Voor zover zichtbaar zijn er geen bijzonderheden aangetroffen.

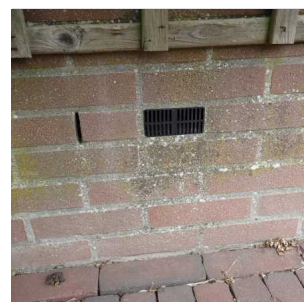
De ventilatie vanuit de gevel ten behoeve van de kruipruimte is goed.

Beoordeling: **Goed**

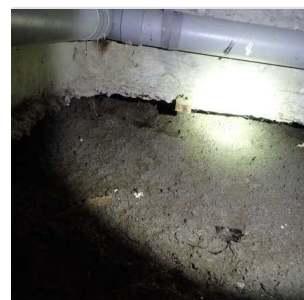
#### Verzakking bodemstructuur

De bodemstructuur lijkt onvoldoende vast en is verzakt. De bodem van de kruipruimte is niet vlak en geheel of incidenteel langs de funderingen ingeklonken. Geadviseerd wordt om deze verzakkingen weer op te vullen.

Beoordeling: **Voldoende**

1 - 5 jaar: € 580

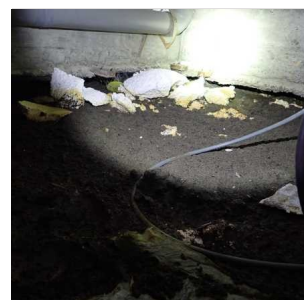
#### Vochtig klimaat

De bodemstructuur in de kruipruimte is vochtig. Bij veranderingen in het niveau van het grondwater kan het voorkomen dat er water staat in de kruipruimte. Er is een hoger risico op b.v. zwam en schimmel. Eventueel kan worden overwogen om een bodembedekker aan te brengen.

Beoordeling: **Voldoende**

1 - 5 jaar: € 1.500

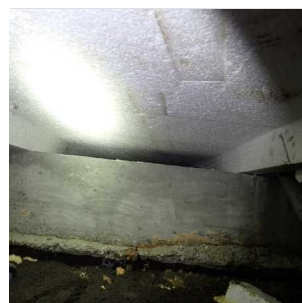
### Vloer onderzijde

Voor zover visueel waarneembaar zijn er tijdens de keuring geen afwijkingen aan de vloer geconstateerd. Dit onderdeel / voorziening verkeert in goede conditie en kan functioneren. De geïnspecteerde vloer, rondom het (inspectie)luik, verkeren in een voldoende conditie.

Beoordeling: **Goed**

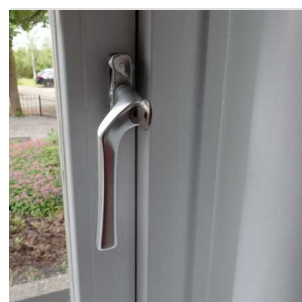
Het hang- en sluitwerk is gecontroleerd. Het materiaal functioneert (deels) niet goed. Regulier onderhoud aan hang- en sluitwerk moet jaarlijks uitgevoerd worden, zoals (indien nodig) het intikken van de scharnierpennen en het aanbrengen van smeerolie op draaiende delen. Enkele gebreken zijn opgemerkt. In dit geval moeten de gebreken hersteld en onderdelen vervangen worden.

Beoordeling: **Voldoende**

1 - 5 jaar: € 270

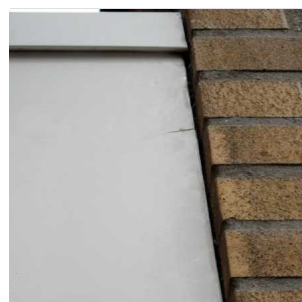
#### Houtrot / schade

Er zijn gebreken en/of houtrot aangetroffen. In dit geval dienen de gebreken en/ of het zichtbare houtrot te worden hersteld. Indien nodig moeten de onderdelen of het gehele element vervangen worden, waarna het geheel kan worden afgewerkt met een verfsysteem conform het bestaande werk. Vooralsnog is uitgegaan van herstel. Het is goed mogelijk dat bij groot onderhoud (schilderwerk) meer houtrot na de verwijdering van de verf zichtbaar wordt of aanwezig is.

Beoordeling: **Onvoldoende**

direct (3 - 12 mnd): € 440

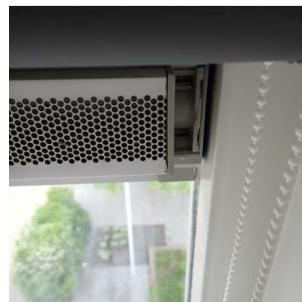
#### Gebreken aan ventilatierooster

Het rooster boven de beglazing ten behoeve van de ventilatie kan niet normaal functioneren. Dit gebrek dient te worden hersteld. In de meeste gevallen is het smeren van de bewegende delen en reinigen van de roosters afdoende.

Beoordeling: **Voldoende**

1 - 5 jaar: € 110

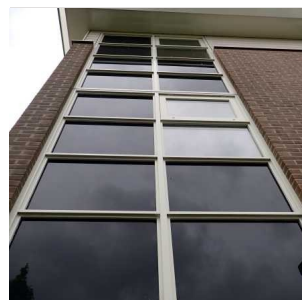
### De conditie van het schilderwerk

Het schilderwerk heeft aandacht. Professioneel onderhoud dient te worden uitgevoerd. Met name de gevoelige delen, zoals liggende delen en verbindingen, extra behandelen. Voor zover noodzakelijk inspectie en herstel van gebreken uitvoeren aan zwakke plekken.

Beoordeling: **Voldoende**

1 - 5 jaar: € 4.275

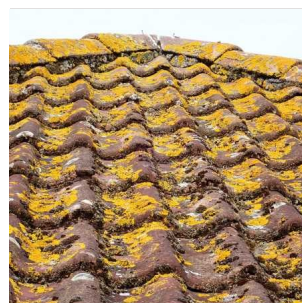
Het materiaal ter plaatse van de voor slaapkamer is gedateerd, er is schade, of de technische levensduur is bereikt. Door de verminderde conditie van de dakbedekking bestaat er een verhoogd risico op lekkages en/of vervolgschade aan de dakconstructie. Vervanging van de bedekking is op (korte) termijn noodzakelijk.

Beoordeling: **Voldoende**

1 - 5 jaar: € 210

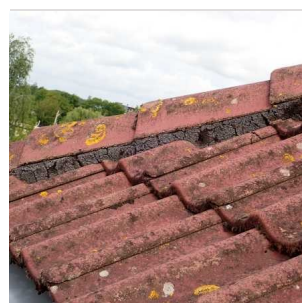
#### Dakpannen

Er zijn gebreken aan de waterkerende afwerking. Deze gebreken kunnen worden hersteld door het aanhelen van de gebreken conform het bestaande werk en eventueel onderdelen met schade en/of breuk vervangen.

Beoordeling: **Voldoende**

1 - 5 jaar: € 900

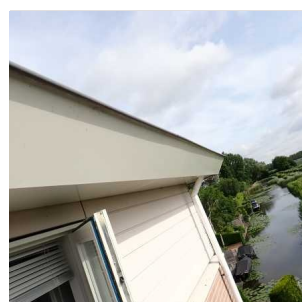
#### Het schilderwerk

Het schilderwerk heeft aandacht. Professioneel onderhoud dient te worden uitgevoerd. Met name de gevoelige delen, zoals liggende delen en verbindingen, extra behandelen. Voor zover noodzakelijk inspectie en herstel van gebreken uitvoeren aan zwakke plekken.

Beoordeling: **Voldoende**

1 - 5 jaar: € 2.520

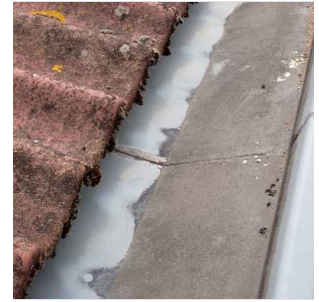
De goten zijn intern bekleed maar vertonen gebreken die de functionaliteit en duurzaamheid van het systeem aantasten. Gezien de beschadigingen is het aanbevolen om de goten op termijn volledig te vervangen om schade en lekkages te voorkomen. Het is raadzaam om de situatie regelmatig te inspecteren en tijdig actie te ondernemen.

Beoordeling: **Voldoende**

1 - 5 jaar: € 3.220

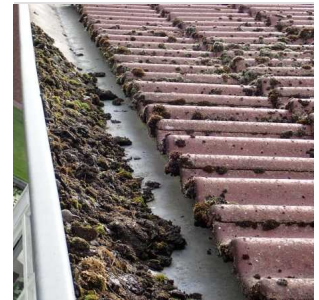
#### Vervuiling van de goten

De goot is vervuild. Hierdoor wordt de waterafvoer gehinderd en kan die op enig moment zelfs geheel onmogelijk worden, waardoor uiteraard overlopen en/of lekkages gaan ontstaan. De vervuiling dient per direct uit de goten te worden verwijderd.

Beoordeling: **Slecht**

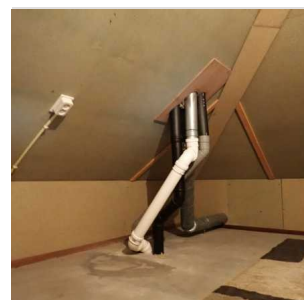
#### Situatie rookgasafvoer

Er zijn gebreken aan de bevestiging en/of er is foutief materiaal gebruikt en/of er ontbreken zaken rondom de rookgasafvoer en/of luchttoevoer. Dit is een verhoogd risico voor de veiligheid en gezondheid.

Beoordeling: **Voldoende**

1 - 5 jaar: € 350

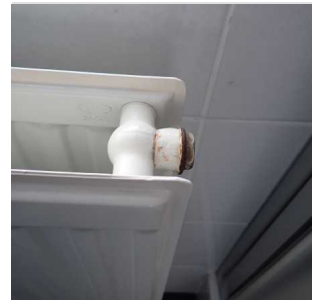
### Roestvorming

De radiator, een onderdeel van het systeem, is aangetast door roestvorming. Om doorroesten te voorkomen adviseren wij u de roest te verwijderen, het materiaal goed blank te schuren en het met de juiste middelen te voorzien van primer en aflak. Mocht herstel niet meer mogelijk zijn dan dient de radiator te worden vervangen. Houd dan rekening met hogere kosten.

Beoordeling: **Voldoende**

1 - 5 jaar: € 90

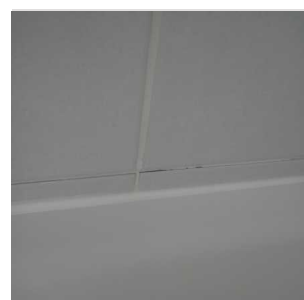
#### 1e Verdieping - Tegelwerk

De conditie van het voegwerk

Beoordeling: **Voldoende**

1 - 5 jaar: € 165
