# Bouwkundig Rapport

van het bouwkundig onderzoek  
uitgevoerd aan:

**Duiker 50**  
**1613 AH Grootebroek**

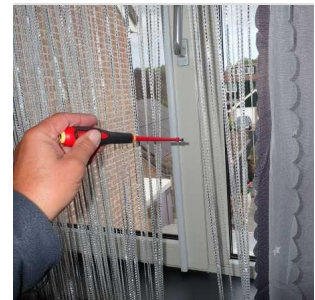
Beoordeling: **Onvoldoende**

direct (3 - 12 mnd): € 360

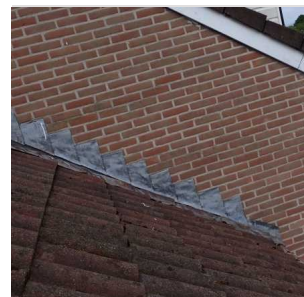
Diverse aansluitingen verkeren in een slechte conditie en dienen per direct te worden verbeterd. Er is reeds een lekkage en/of er is een verhoogd risico op het onvoldoende functioneren van de afwatering.

Beoordeling: **Slecht**

direct (0 - 2 mnd): € 540

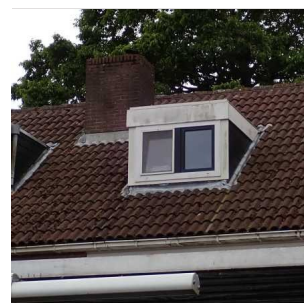
##### Vervuiling

Beoordeling: **Voldoende**

1 - 5 jaar: € 245

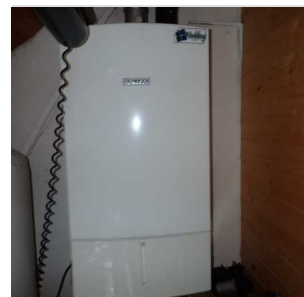
1 - 5 jaar: € 2.750

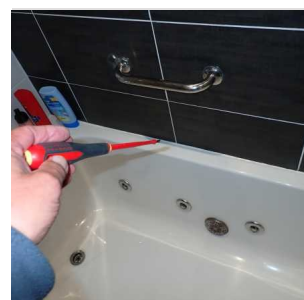
Het aanwezige kitwerk verkeert niet in een goede conditie. Deze situatie kan, afhankelijk van het gebruik, een lekkage veroorzaken. Onderhoud en herstel dient te worden uitgevoerd.

direct (3 - 12 mnd): € 260
