## Bouwtechnische keuring

Westersingel 64, Medemblik  
13 januari 2025 13:30

Keuring is uitgevoerd door David Kay - Homekeur BV voor W. Boode

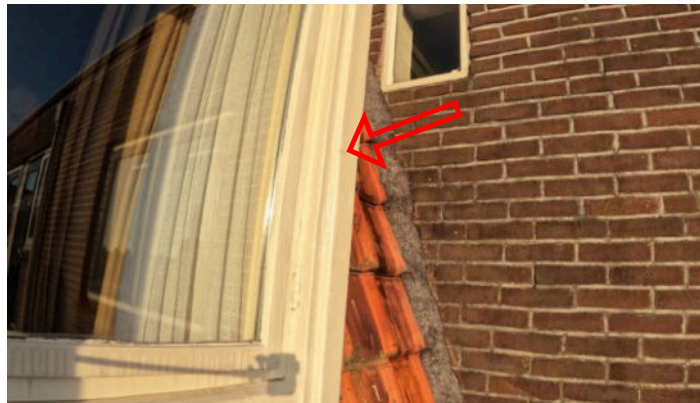
Het houten kozijn is op houtrot gecontroleerd. Houtrot is aanwezig en dient deskundig te worden hersteld. Ook eventueel eerder gerepareerd houtrot moet worden gecontroleerd en alsnog deskundig worden hersteld. Houtrot reparatie is in principe goed mogelijk maar kan het beste door een deskundige met de juiste materialen en gereedschappen worden uitgevoerd.

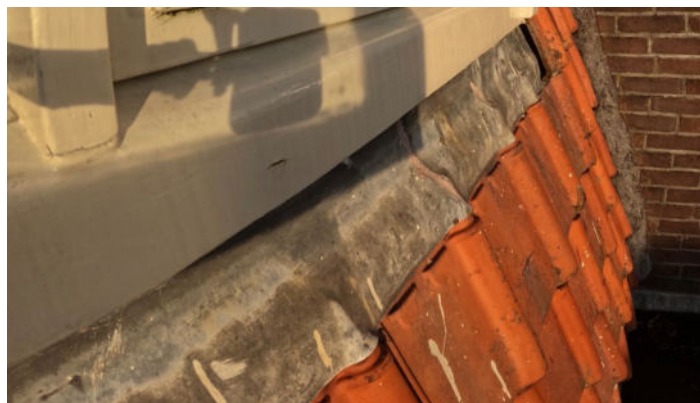
De dakaansluiting (lood of loodvervanger) onder het kozijn met de aansluiting van het pannendak is gecontroleerd op gebreken, er zijn wat scheurtjes opgemerkt in het gebruikte materiaal van deze aansluiting en/of afdichting. Deze scheurtjes zijn te herstellen, waarna het materiaal weer meerdere jaren als bedoeld kan functioneren.

- Deze reparatie kan eenvoudig door zelfwerkzaamheid worden uitgevoerd. Bij elke bouwmarkt zijn reparatiesets te koop om dit te repareren, diverse (plak)band, bitumen plakmateriaal worden aangeboden.
- Bij gebreken aan deze afdichting en/of aansluiting is het risico op inwateren (en lekkage) aanwezig. Let op dat gebreken op korte termijn worden hersteld.

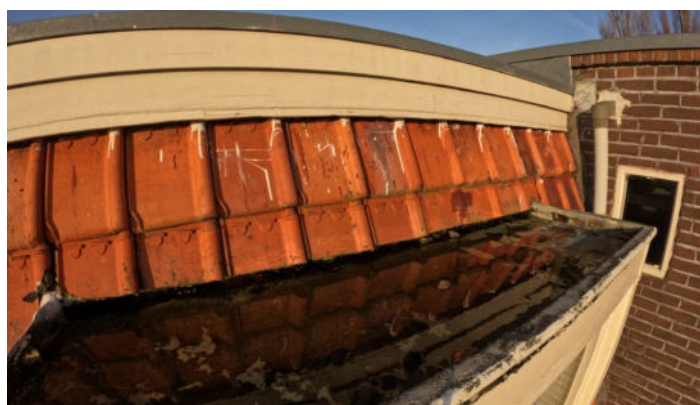
De dakbedekking is op gebreken gecontroleerd, deze zijn opgemerkt. Het risico op inwateren met een lekkage tot gevolg is aanwezig. De bedekking verkeert in een slechte conditie en moet op korte termijn worden vervangen.

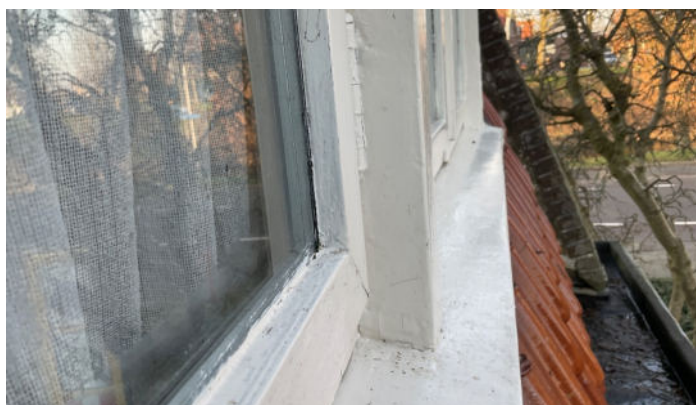
Bij het steekproefsgewijs controleren van de dakkapel kozijnen op houtrot, is opgemerkt dat op één of meerdere plaatsen houtrot in het verleden reeds is hersteld! Dit betekent dus dat het houtwerk niet helemaal meer in een optimale goede conditie verkeert en er op termijn meerder houtrot kan gaan ontstaan en zichtbaar worden.

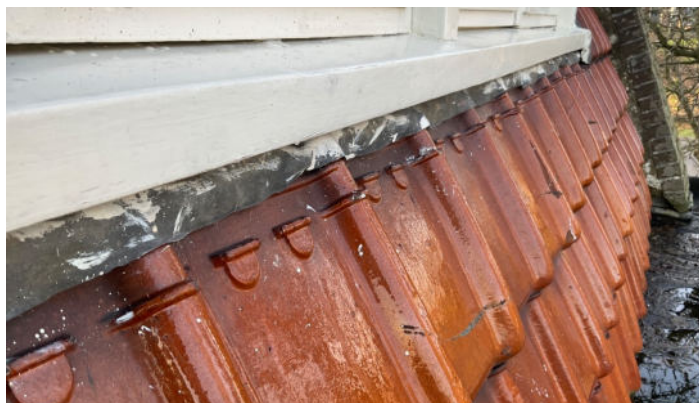
De loodstroken onder het kozijn van de dakkapel zijn te lang. De stroken mogen een maximale lengte hebben van 1 meter en moeten elkaar minstens 8 cm overlappen. Door weersinvloeden werken de materialen. Nu deze te lang zijn, is er onvoldoende ruimte om die werking van krimpen of uitzetten op te vangen. Hierdoor gaat het materiaal sneller scheuren en ontstaan er dus gebreken. Nu het lood eenmaal op deze manier is aangebracht is hier niet veel meer aan te doen dan dit te accepteren. De levensduur van het materiaal is hierdoor korter, vervangen van het voetlood zal eerder dan gebruikelijk uitgevoerd moeten worden.

De loodstroken onder het kozijn hebben onvoldoende overlap met de dakpannen. Deze aansluiting geeft een verhoogd risico op lekkage of inwatering bij bepaalde regenval en opstuwing van regenwater. Onder de bestaande loodslabbe zou een iets hogere loodslabbe gemonteerd kunnen worden zodat deze afdichting verbeterd.

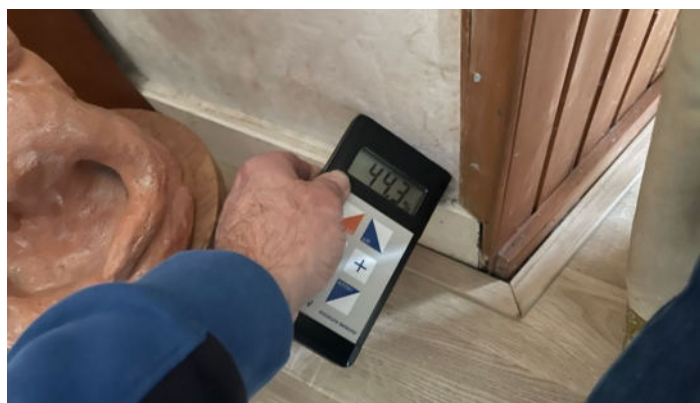
Op de wand zijn lekkage plekken visueel waarneembaar. Voor zover beoordeeld kan worden is deze lekkage actief en moet het achterliggende probleem per direct worden opgelost.

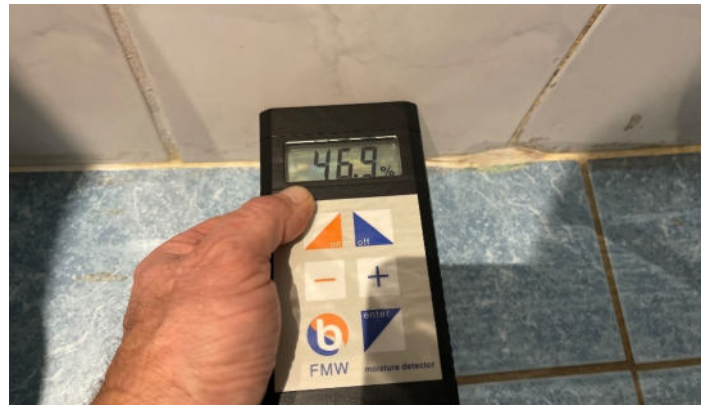
Er is een te hoog vochtpercentage gemeten, en er zijn gebreken opgemerkt zoals hiernavolgend omschreven. Bij langdurige vochtbelasting (bijvoorbeeld door slecht kitwerk e.d), kunnen onderliggende (hout)constructies (bijvoorbeeld een houten vloer of een gipsplaat wand e.d), geheel rot zijn, door vocht aangetast, of in dusdanige conditie verkeren dat vervangen geadviseerd moet worden indien dit zichtbaar geweest zou zijn.

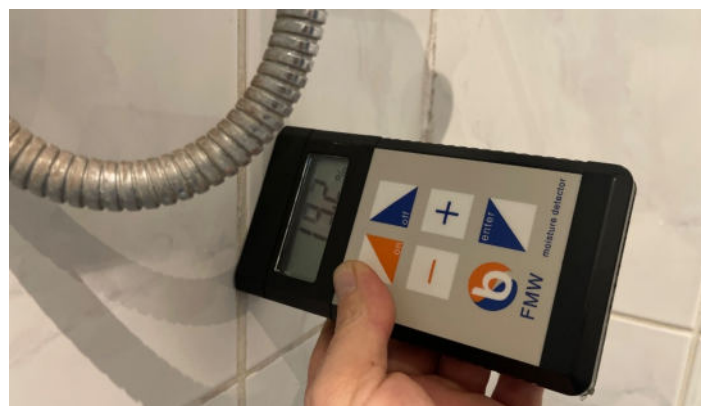
Rond de kraan is een verhoogd percentage vocht gemeten. Het water wat langs het tegelwerk stroomt komt ook achter de rozetten! Het is aannemelijk dat de afdichting tussen het tegelwerk en de kraankoppeling niet is voorzien van een flexibele en waterdichte kitvoeg of dat een aanwezige afdichting niet meer functioneel is. Heel eenvoudig kan hier een preventieve / herstelmaatregel worden uitgevoerd. Verwijder de rozetten en de oude afdichting en voorzie deze van een nieuwe kwalitatieve flexibele waterdichte kitvoeg. Indien de oorzaak niet duidelijk is moet alsnog nader onderzoek door een lekdetectie bedrijf worden uitgevoerd.

De hoeken zijn origineel voorzien van een harde voeg, beter is om een flexibele kitvoeg aan te brengen. De huidige voegen scheuren of er ontbreekt deels voegwerk, in elk geval is deze harde voeg niet waterdicht, er is een verhoogd percentage vocht gemeten dus er moet actie worden ondernomen. U wordt geadviseerd de harde voeg te verwijderen en een flexibele kitvoeg aan te brengen.

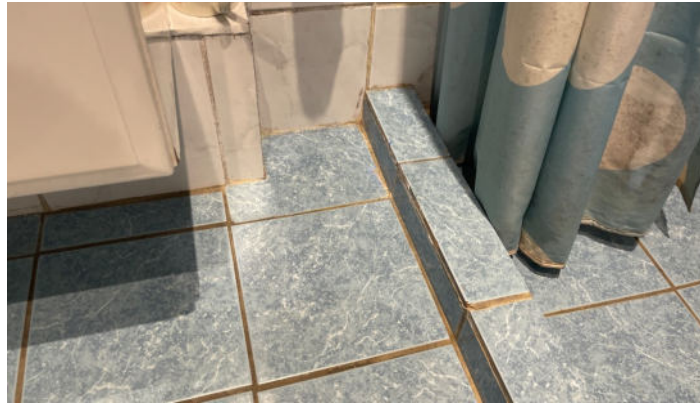
De hoeken zijn origineel voorzien van een harde voeg, beter is om een flexibele kitvoeg aan te brengen. De huidige voegen scheuren of er ontbreekt deels voegwerk e.d. U wordt geadviseerd om alsnog kitwerk aan te brengen.

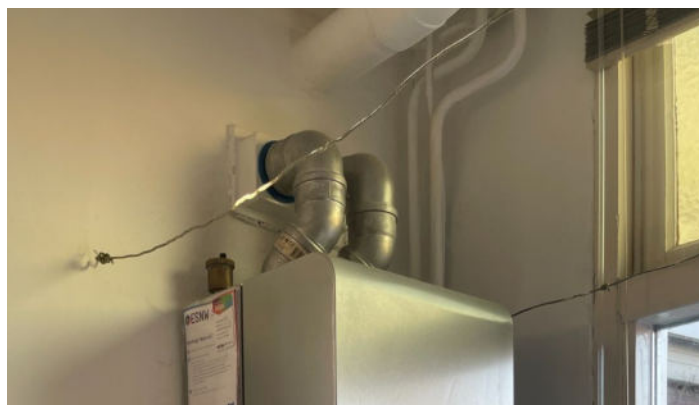
De bevestiging/beugeling van de rookgasafvoer en/of aanzuiging is onvoldoende. De kanalen moeten stevig en solide gemonteerd zijn en mogen niet of nauwelijks kunnen bewegen. Bewegende onderdelen vormen een risico op lekkage. Ondeugdelijke installatie kan in het ergste geval leiden tot koolmonoxidevergiftiging. De beugeling kan eenvoudig alsnog worden aangebracht of worden verbeterd.

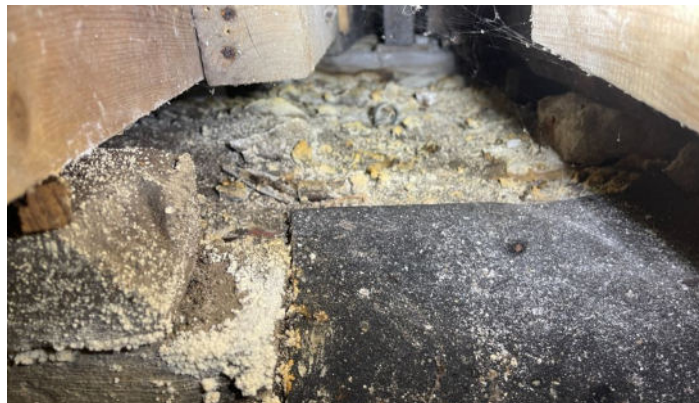
Er zijn obstakels in de kruipruimte waardoor een onbelemmerde en volledig toegang niet mogelijk is.

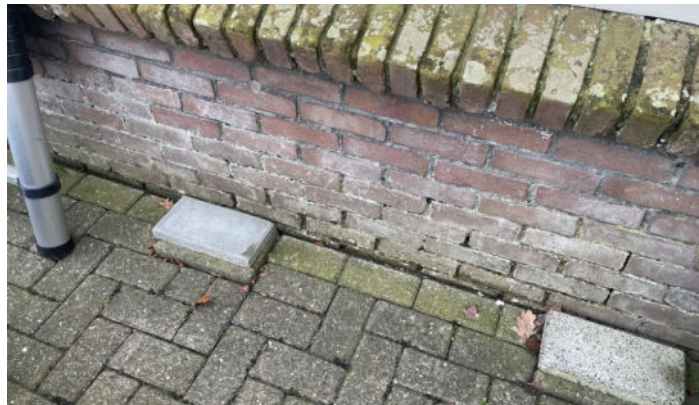
De kruipruimte is niet voldoende geventileerd, het klimaat wordt hierdoor dan toch als onvoldoende beoordeeld. Er is een risico op condensatie aan onderzijde van de vloerconstructie. De ventilatie in de kruipruimte moet dan ook worden verbeterd door bestaande ventilatie mogelijkheden beter te benutten, eventuele vervuiling te verwijderen of anders enkele renovatie ventilatiekokers aan te brengen.

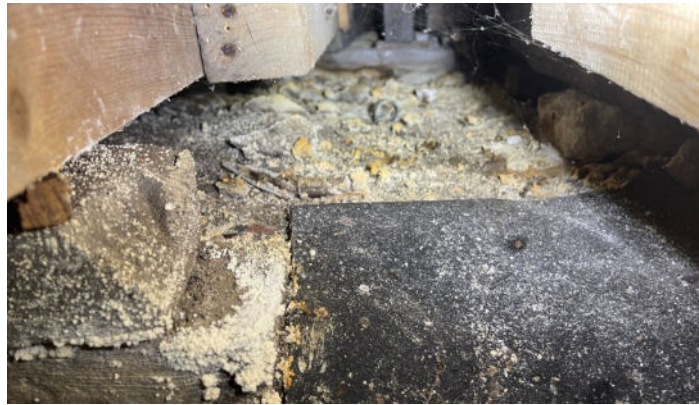
In de kruipruimte is vervuiling aanwezig. Het is beter om deze vervuiling te verwijderen. Oud hout gaat rotten, hier kunnen schimmels op ontstaan of een zwam op gaan wortelen. Ook hindert de vervuiling een onbelemmerde ventilatie, dit is niet goed voor het klimaat onder de woning.

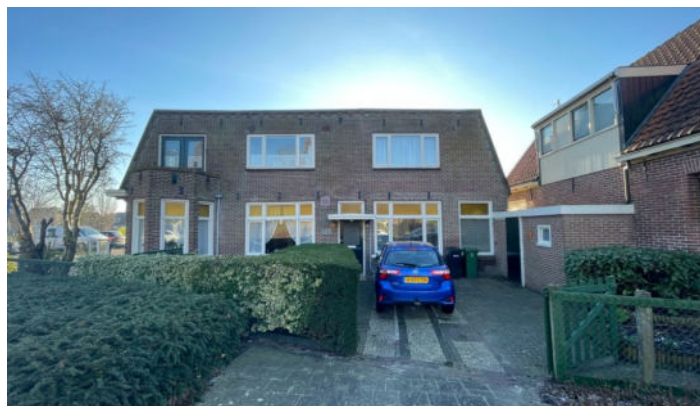
Een ongelijkmatige verticale verzakking van de woning is aanwezig. Verzakking of scheefstand van de fundering kan betekenen dat er recent of in het verleden wijzigingen hebben plaats gevonden in de bodemstructuur. De fundering heeft zich dan (mogelijk) inmiddels opnieuw 'gezet'. Omdat deze inspectie een momentopname is adviseren we om dit jaarlijks te controleren! Ongelijkmatige verzakkingen veroorzaken scheurvorming in de gevel.

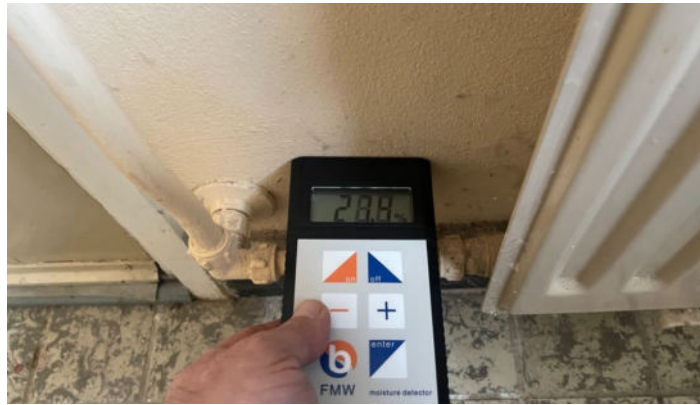
Op muren in de woning (grenzend aan de betonvloer) is een vochtmeting gedaan langs het vloerveld. Er is een verhoogd percentage vocht gemeten, dit kan duiden op water onder maaiveld hoogte, hoog grondwater of niet voorziene en/of te controleren gebreken in een belendende woning.

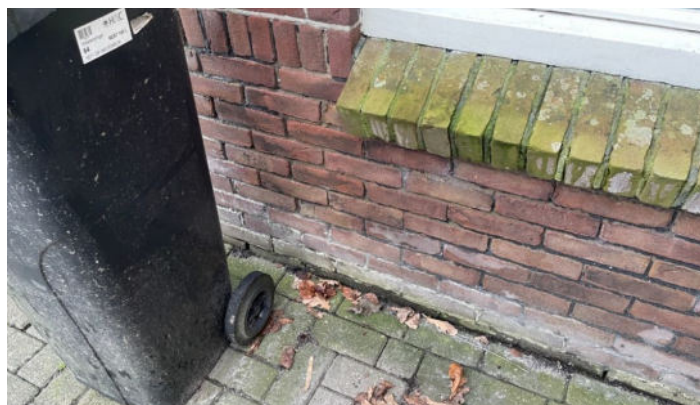
In de woning is optrekkend vocht aanwezig. Wij adviseren aan de buitenzijde van de woning langs de fundering een grindkoffer aan te leggen als preventieve maatregel.

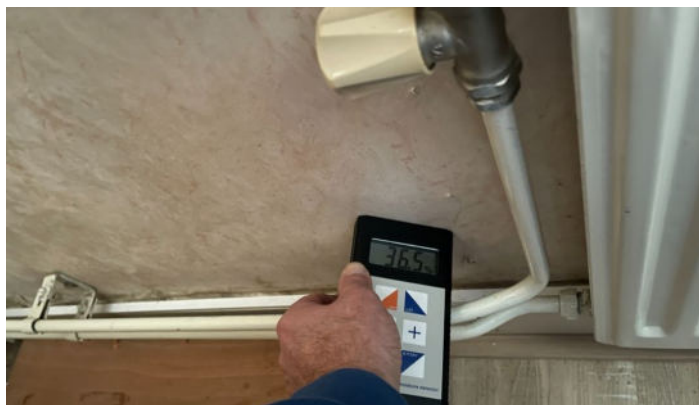
Op muren in de woning (grenzend aan de houten vloer) is een vochtmeting gedaan langs het vloerveld. Er is een verhoogd percentage vocht gemeten, dit kan duiden op water in de kruipruimte, hoog grondwater of niet voorziene en/of te controleren gebreken in een belendende woning.

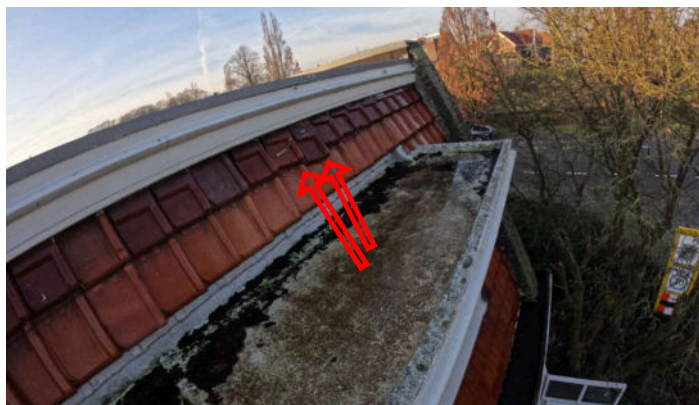
Er zijn meerdere pannen met gebreken, reparatie hiervan is niet mogelijk. Er dienen een aantal pannen vervangen te worden.

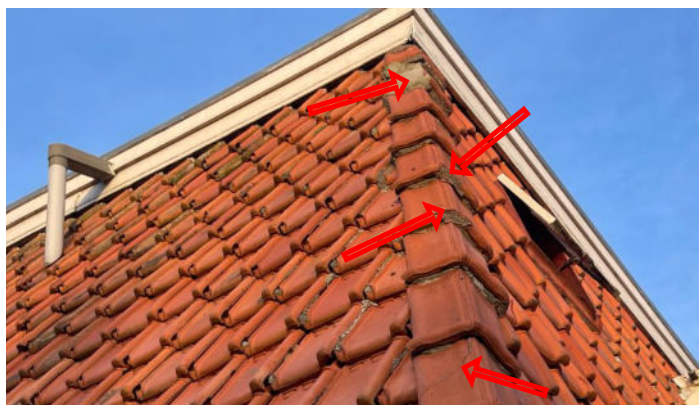
Er zijn gebreken aan de nokpannen, deze zijn gecontroleerd op breuk, uitlijning, lekkagerisico en aansluiting met het pannendak. Reparatie is eigenlijk niet meer mogelijk, beter is om (een aantal) nokpannen te vervangen.

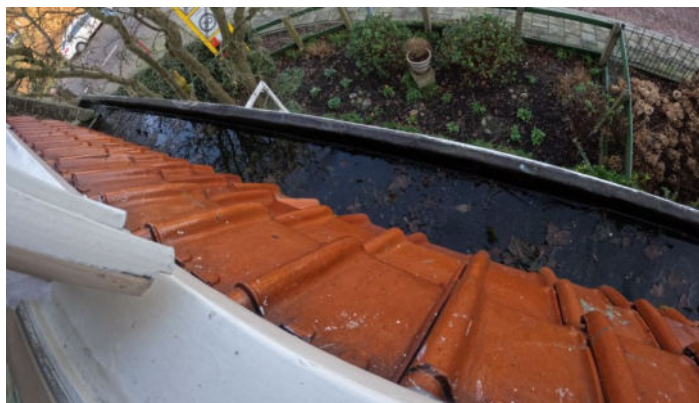
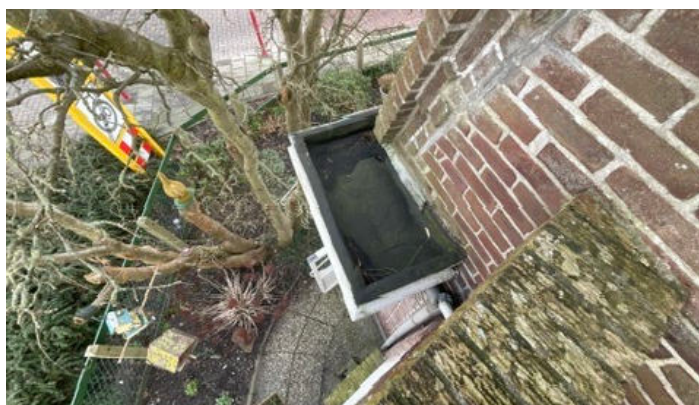
Het materiaal van de goot is oud, het geheel kan niet meer als bedoeld functioneren, er is een groot risico op lekkage of deze is reeds aanwezig. In dit geval moet de goot op korte termijn worden vervangen.

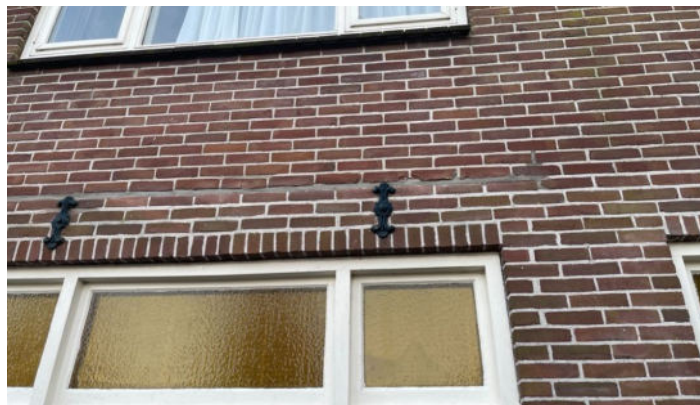
In de metselwerk gevel is scheurvorming aanwezig. Scheuren in het metselwerk kennen veel verschillende oorzaken o.a.:

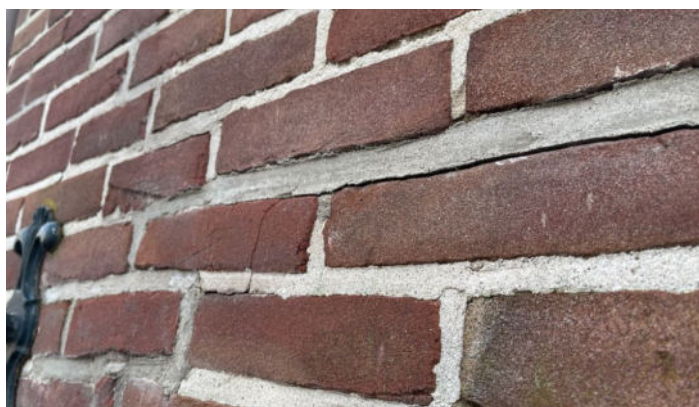
In dit geval kan de oorzaak van de scheurvorming (ook of deels) worden toegeschreven aan de roestende muurankers. Naast het herstellen van de schade (scheurvorming) in het gevelwerk moet uiteraard ook de oorzaak worden aangepakt. Ook het niet zichtbare deel van het muuranker in het metselwerk kan gaan roesten (corroderen). Aangezien roest een groter volume inneemt dan ijzer, kunnen door uitzetting van het metaal enorme krachten zich ontwikkelen en hierdoor scheuren in het metselwerk ontstaan of kan het muurwerk opbollen. In zo'n geval is het aan te raden om het muuranker vrij te maken door het omliggende metselwerk voorzichtig te verwijderen. Vervolgens dient de corrosie te worden verwijderd en moet het anker opnieuw worden behandeld tegen corrosie. Hierna kan het metselwerk weer worden teruggeplaatst. Indien mogelijk, moet er enige ruimte worden gelaten tussen het muuranker en het metselwerk.

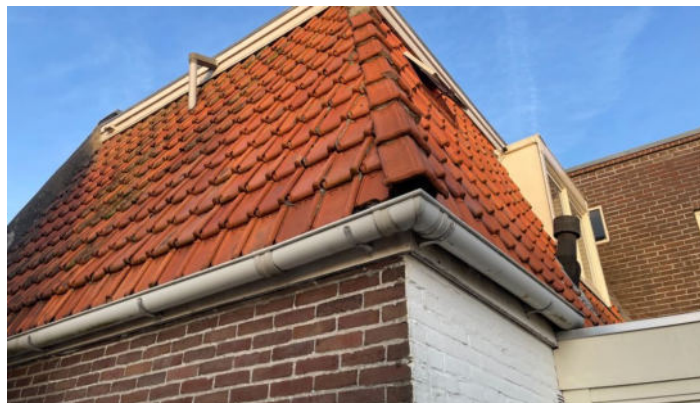
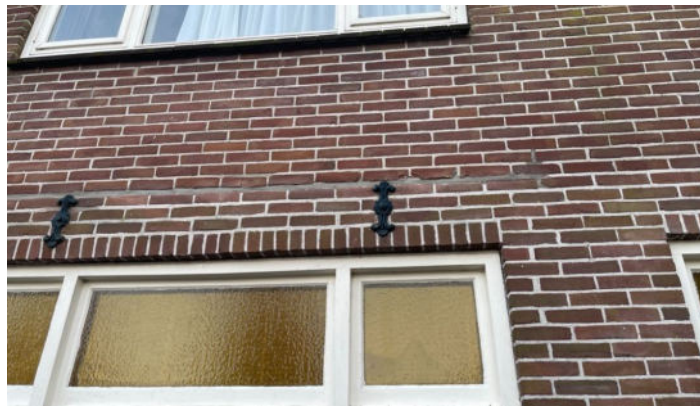
Achter het metselwerk of boven de gevelopening is een metalen bint gemonteerd. Deze bint is aan het roesten. Dergelijke roestende metalen binten kunnen in omvang (door de oxidatie) tot wel enkele centimeters toenemen en behoorlijke schade aan het metselwerk veroorzaken. In dit geval moet ermee rekening worden gehouden dat op termijn het metselwerk en metalen bint vervangen moet worden.

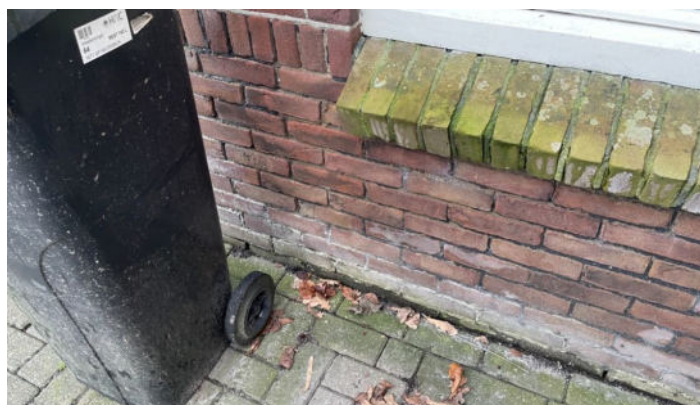
Het voegwerk van het trasraam is slecht, afwaterend gevelwater wordt nu eerder geabsorbeerd door het metselwerk waardoor bijvoorbeeld door bevestiging schade aan het metselwerk kan ontstaan. Om de risico's op vochtproblemen in de woning te verminderen, dient voegwerk van het trasraam vervangen te worden.

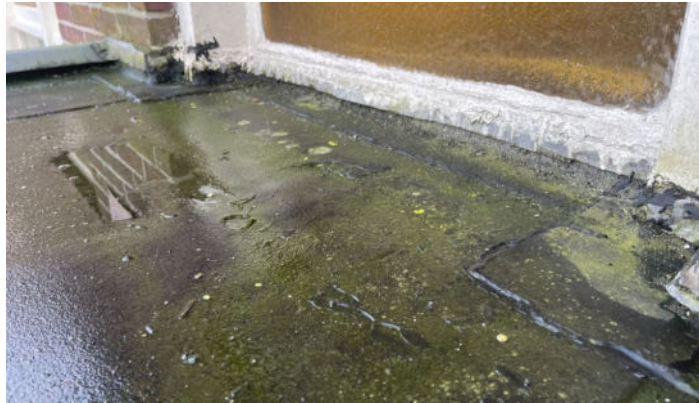
De waterafdichting van de luifel is in een matige technische conditie en kan maximaal nog 2 tot 5 jaar mee. Een precieze te verwachten levensduur is moeilijk aan te geven en is ook afhankelijk van allerlei factoren zoals weersinvloeden. In elk geval is vervangen binnen maximaal 5 jaar zeker aan de orde.

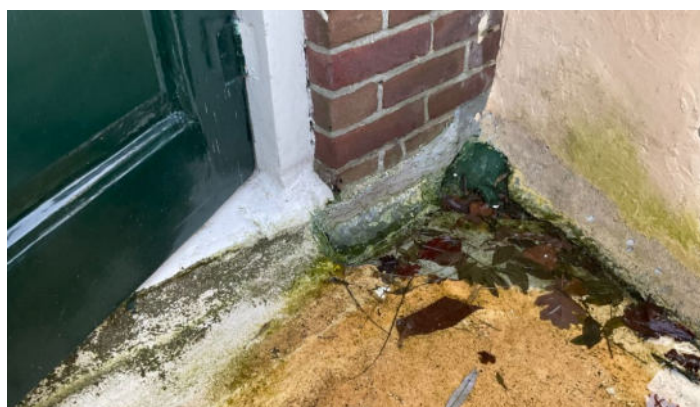
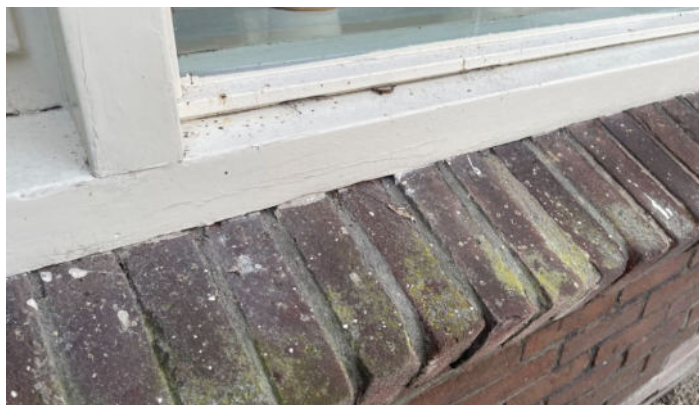
De kozijnen zijn gecontroleerd op houtrot, dit is helaas aangetroffen. Dit houtrot dient professioneel te worden hersteld waarna ook het schilderwerk (plaatselijk) nieuw aangebracht dient te worden.

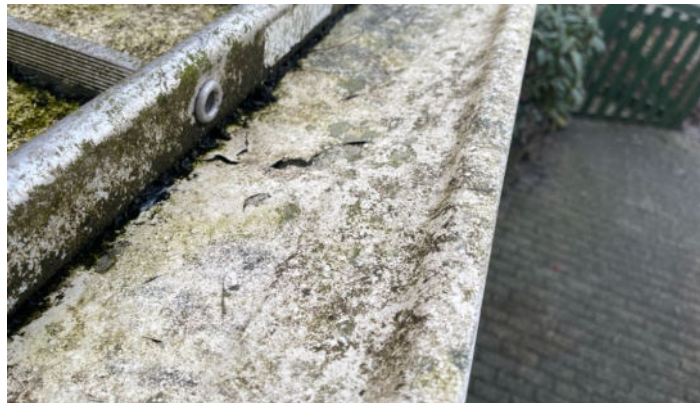
Het dak is vervuild en/of er zijn zaken aanwezig die verwijderd of gereinigd moeten worden. Beoordeling is nog mogelijk maar wordt hierdoor wel gehinderd. Het is beter om de vervuiling op het dak te verwijderen.
