Ir. Wortmanstraat 29  
1775BK Middenmeer

## Rapportage bouwtechnisch onderzoek

Rapportnummer: 370137

12 september 2022

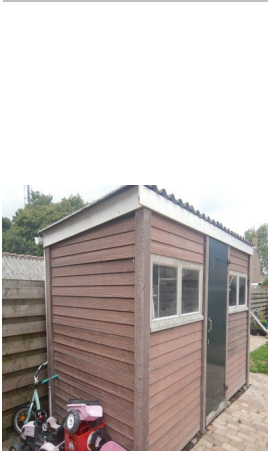
### Bijgebouw: dakconstructie en dakbeschot

De zichtbare dakconstructie verkeert in een voldoende conditie. Het geheel is geïnspecteerd, voor zover dat mogelijk was. Hierbij zijn geen gebreken opgemerkt. Algeheel onderhoud is voldoende. Op termijn rekening houden met regulier onderhoud.
