Rapport

**Burgemeester Elmersstraat 76
1655 KJ Sijbekarspel**

Op 14 februari 2024 heb ik een bouwkundig onderzoek uitgevoerd aan de Burgemeester Elmersstraat 76. Dat heb ik met veel genoegen en naar beste kunnen en weten gedaan. De resultaten van mijn bevindingen en adviezen vindt u terug in dit volledige bouwkundige rapport. Deze voldoet aan de NTA 8060:2021. Dit is de norm die een eenduidige methodiek beschrijft om de bouwkundige staat vast te leggen.

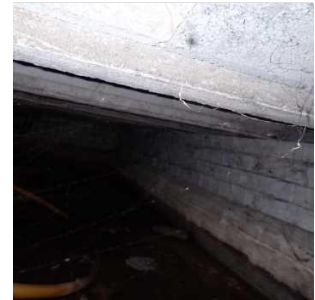
Er zijn, voor zover visueel waarneembaar, geen gebreken aangetroffen die worden of zijn veroorzaakt door een gebrek aan de fundering.

Beoordeling: **Goed**

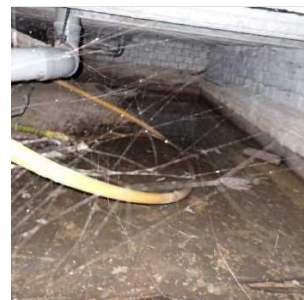
Vochtig klimaat

De bodemstructuur in de kruipruimte is vochtig. Bij veranderingen in het niveau van het grondwater kan het voorkomen dat er water staat in de kruipruimte. Er is een hoger risico op b.v. zwam en schimmel. Eventueel kan worden overwogen om een bodembedekker aan te brengen.

Beoordeling: **Onvoldoende**

direct (3 - 12 mnd): € 1.500

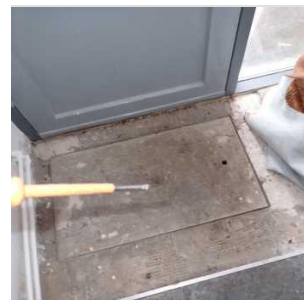
Tijdens het onderzoek is gebleken dat er geen toegang tot de kruipruimte aanwezig is. De vloeren zijn, waar mogelijk, alleen vanaf de bovenzijde geïnspecteerd.

Beoordeling: **Onvoldoende**

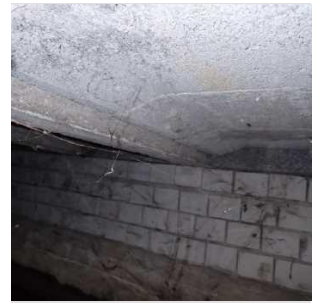
Voor zover visueel waarneembaar zijn er tijdens de keuring geen afwijkingen aan de niet geïsoleerde vloer geconstateerd. Dit onderdeel / voorziening verkeert in goede conditie en kan functioneren.

Beoordeling: **Goed**

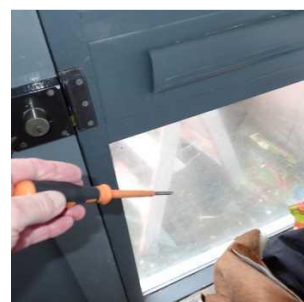
Er is 'lekkende' isolerende beglazing aanwezig. Hierdoor ontstaat condensatie en/of een doffe witte uitslag tussen de beglazing, waardoor het zicht kan verminderen, alsmede de isolerende werking. Beglazing met dergelijke lekkage dient te worden vervangen.

Beoordeling: **Onvoldoende**

direct (3 - 12 mnd): € 360

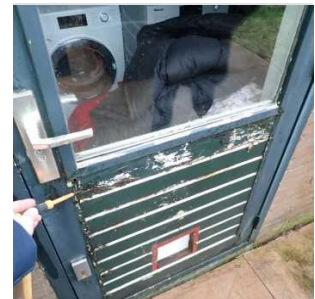
In dit onderdeel is houtrot aangetroffen. De exacte schade zal pas zichtbaar worden tijdens de noodzakelijk uit te voeren werkzaamheden. Om verdere schade te voorkomen dient onderhoud en herstel te worden uitgevoerd, waarbij de rotte delen dienen te worden vervangen.

Beoordeling: **Onvoldoende**

direct (3 - 12 mnd): € 3.600

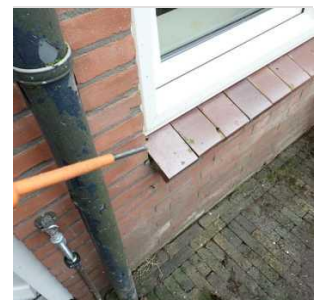
Er zijn gebreken aan de bevestiging van de raamdorpel en/of waterslag(en). Deze gebreken dienen te worden hersteld door middel van een mechanische bevestiging. Eventueel kan worden geprobeerd de dorpel door middel van verlijming of iets dergelijks aan de ondergrond te fixeren.

Beoordeling: **Onvoldoende**

direct (3 - 12 mnd): € 360

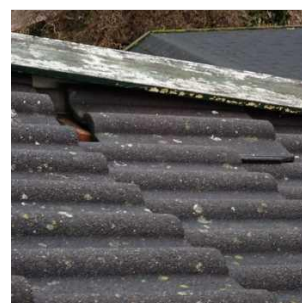
De dekking van het pannendak is niet optimaal en vormt een verhoogd risico op lekkage, zeker bij slagregen of stuifsnieuw. Naast het reguliere onderhoud adviseren we per direct het dak te controleren op gebreken, daar waar nodig een pan vervangen en/of qua dekking corrigeren (recht leggen).

Beoordeling: **Slecht**

direct (0 - 2 mnd): € 315

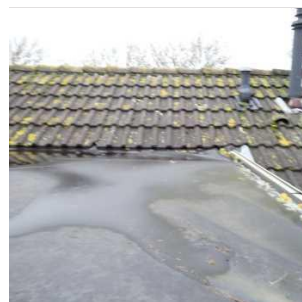
Diverse aansluitingen verkeren in een slechte conditie en dienen per direct te worden verbeterd. Er is reeds een lekkage en/of er is een verhoogd risico op het onvoldoende functioneren van de afwatering.

Beoordeling: **Slecht**

direct (0 - 2 mnd): € 540

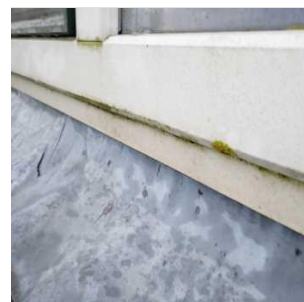
Scheuren in het materiaal

In het lood is scheurvorming aanwezig. Hiermee verliest het deels zijn functie en zal er lekkage ontstaan. Vooral nog gaan we ervan uit dat door middel van reparatie de gebreken kunnen worden hersteld. Tot vervanging dient rekening gehouden te worden met hogere onderhoudskosten. Reparatie is in dit geval mogelijk met bijvoorbeeld een batuband of iets dergelijks.

Beoordeling: **Onvoldoende**

direct (3 - 12 mnd): € 180

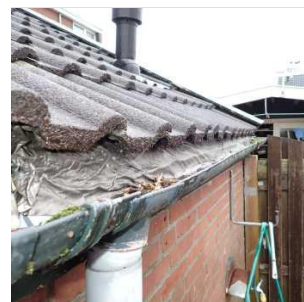
Diverse aansluitingen verkeren in een slechte conditie en dienen per direct te worden verbeterd. Er is reeds een lekkage en/of er is een verhoogd risico op het onvoldoende functioneren van de afwatering.

Beoordeling: **Slecht**

direct (0 - 2 mnd): € 280

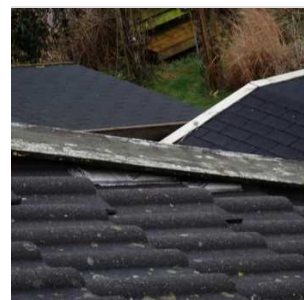
Het schilderwerk behoeft aandacht. Professioneel onderhoud dient te worden uitgevoerd. Met name de gevoelige delen, zoals liggende delen en verbindingen, extra behandelen. Voor zover noodzakelijk inspectie en herstel van gebreken uitvoeren aan zwakke plekken.

Beoordeling: **Onvoldoende**

direct (3 - 12 mnd): € 1.140

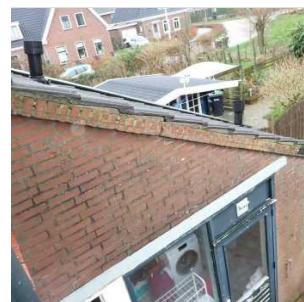
Enkele onderdelen ontbreken en veroorzaken een actief probleem. Eenvoudig herstel is niet mogelijk. Om later scheurvorming of anderszins te voorkomen dient rekening te worden gehouden met dilataties, het nieuwe metselwerk vertanden met het bestaande metselwerk zodat een geheel en verband ontstaat conform het overige metselwerk.

Beoordeling: **Onvoldoende**

direct (3 - 12 mnd): € 1.080

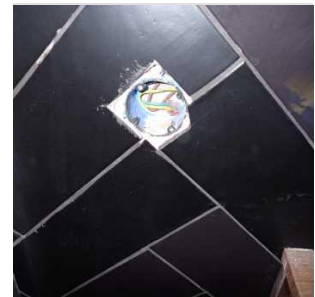
Er zijn gebreken aan de wandcontactdozen en het schakelmateriaal. De afwerking is onvoldoende en incidenteel niet veilig. Advies: klein onderhoud uitvoeren.

Beoordeling: **Onvoldoende**

direct (3 - 12 mnd): € 130

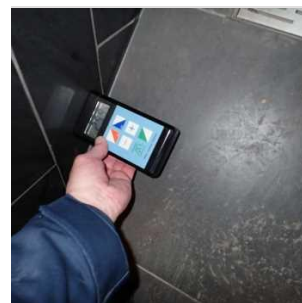
Het aanwezige kitwerk verkeert niet in een goede conditie. Deze situatie kan, afhankelijk van het gebruik, een lekkage veroorzaken. Onderhoud en herstel dient te worden uitgevoerd.

Beoordeling: **Onvoldoende**

direct (3 - 12 mnd): € 325
