# Bouwtechnische keuring

Bomenland 13, Venhuizen  
15 mei 2025 12:00

Keuring is uitgevoerd door David Kay - Homekeur BV voor W. Boode

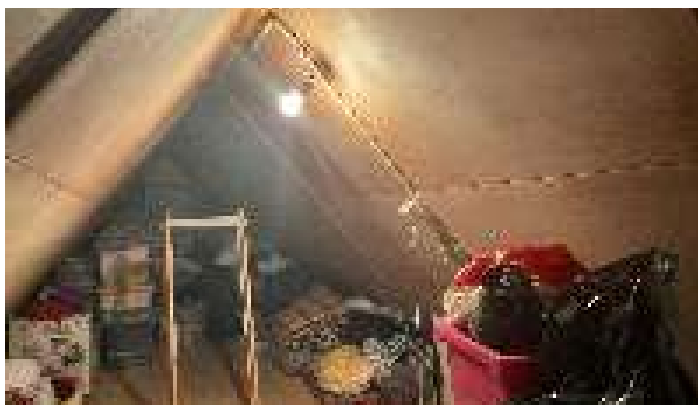
### 5.2 Opmerkingen/gebreken (dak) constructie

De dakconstructie is gecontroleerd op overige gebreken of afwijkingen, deze zijn niet opgemerkt.

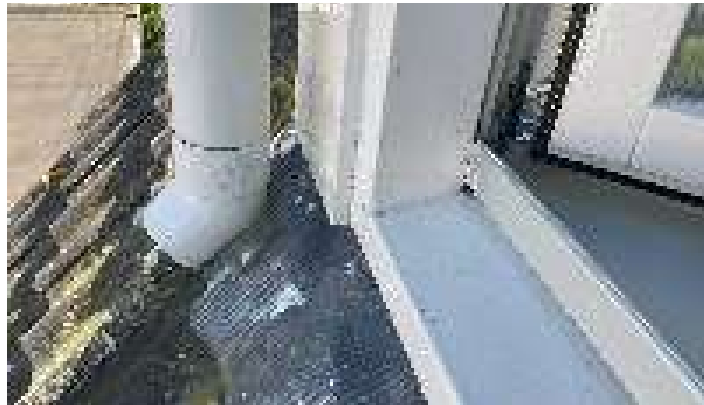
Het houten kozijn is op houtrot gecontroleerd, dit is niet opgemerkt.

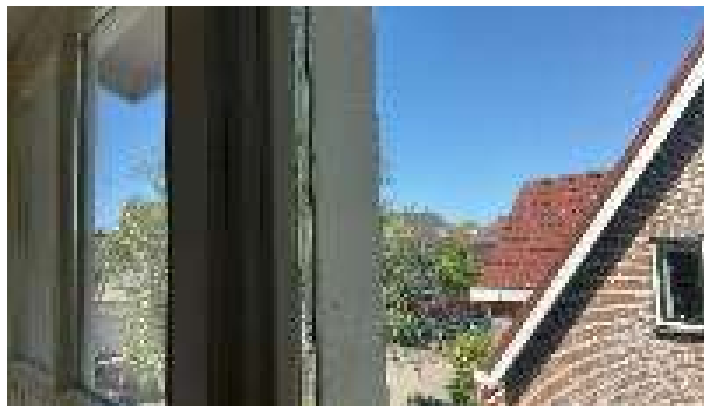
In de dakkapel is geïsoleerde beglazing aanwezig.

De geïsoleerde beglazing van de dakkapel is op gebreken gecontroleerd, deze zijn niet opgemerkt.

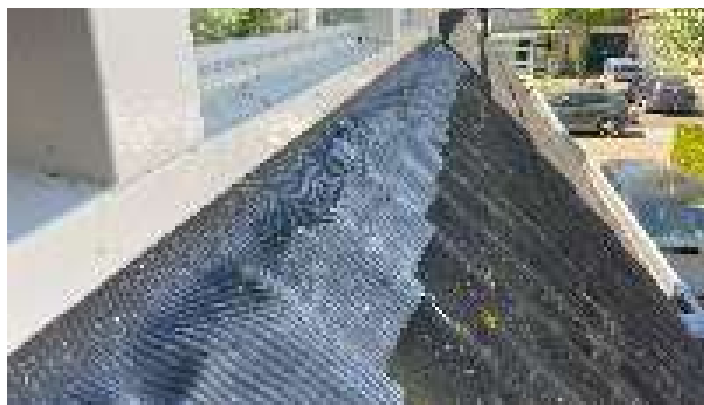
De aansluiting en/of afdichting (lood of loodervanger) onder het kozijn met de aansluiting van het pannendak is gecontroleerd op gebreken, deze zijn niet opgemerkt. Het materiaal verkeert in een goede conditie.

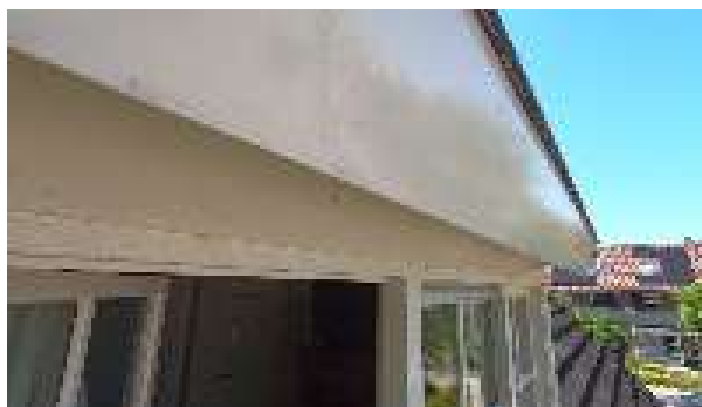
Aan het overstek/boeibord van de dakkapel zijn geen gebreken opgemerkt.

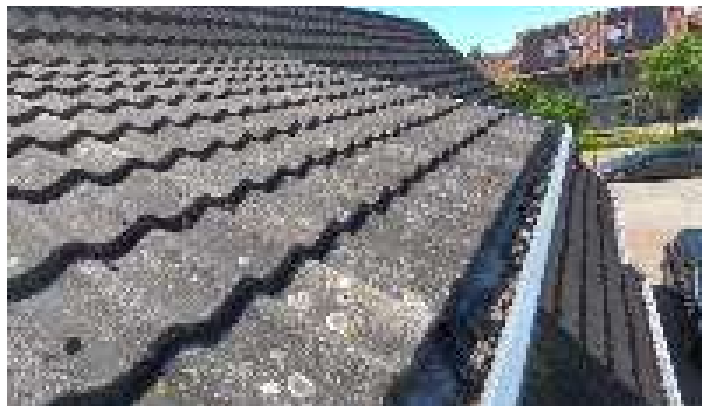
De goot van de dakkapel is meer dan normaal vervuild. De vervuiling is dusdanig dat de goot niet meer goed kan functioneren. Er is een risico op wateroverlast bij hevige regenval. De goot dient per direct geheel schoon gemaakt te worden. Door de vervuiling is de goot onvoldoende beoordeeld en kunnen gebreken alsnog zichtbaar worden na noodzakelijk onderhoud.

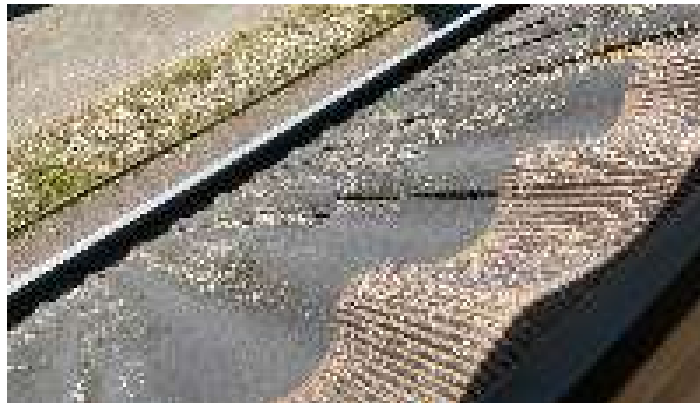
De aansluitingen (lood of loodervanger) rond de dakopeningen zijn gecontroleerd, hieraan zijn geen gebreken opgemerkt. Het geheel verkeert in een prima conditie en kan functioneren.

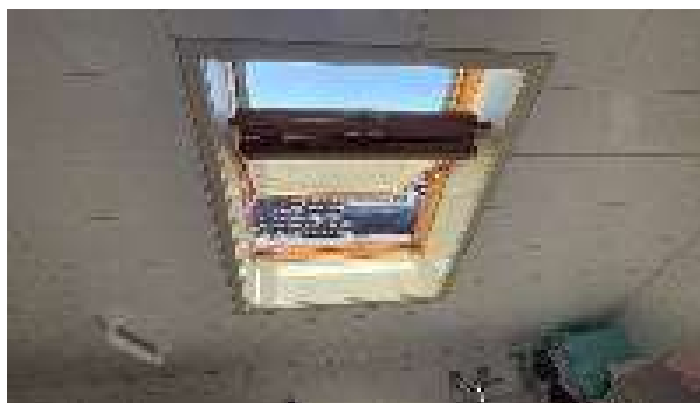
Met betrekking tot het dakraam en/of lichtkoepel is gekeken naar eventuele gebreken. Denk hierbij aan lekke beglazing, overige lekkage en/of indien van toepassing gebreken aan het hang en sluitwerk. Er zijn geen bijzonderheden of gebreken opgemerkt.

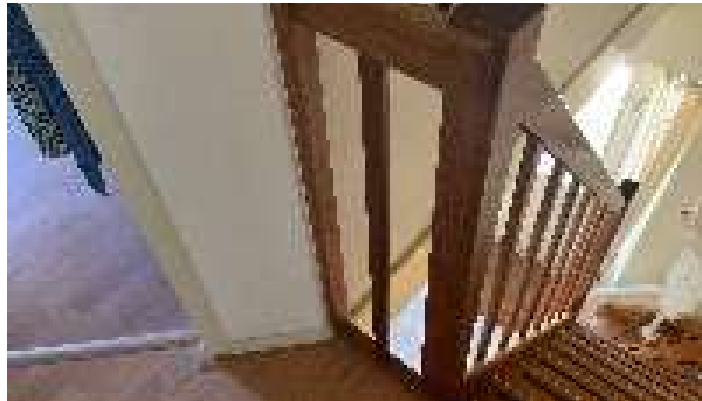
Er zijn geen gebreken aan de balustrade(s), het geheel verkeert in een goede conditie en is goed bevestigd. De hekwerken kunnen voor de bedoelde functionaliteit goed en veilig functioneren.

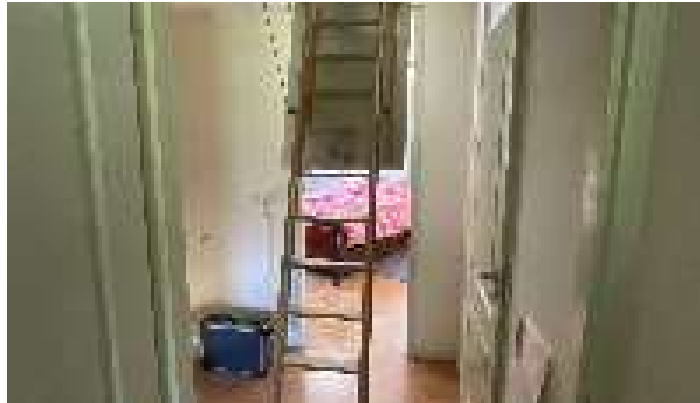
De vlizotrap is op functioneren gecontroleerd, hier zijn geen gebreken aan opgemerkt, het geheel kan veilig en zoals bedoeld functioneren.

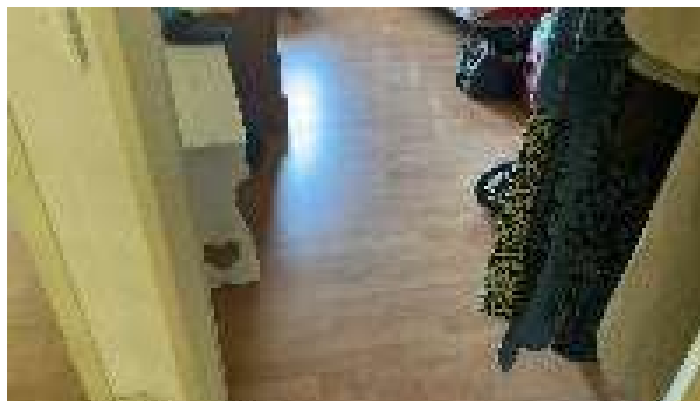
Voor zover visueel is waar te nemen kan worden aangenomen dat geen gebreken aan de bovenzijde van de vloer aanwezig zijn.

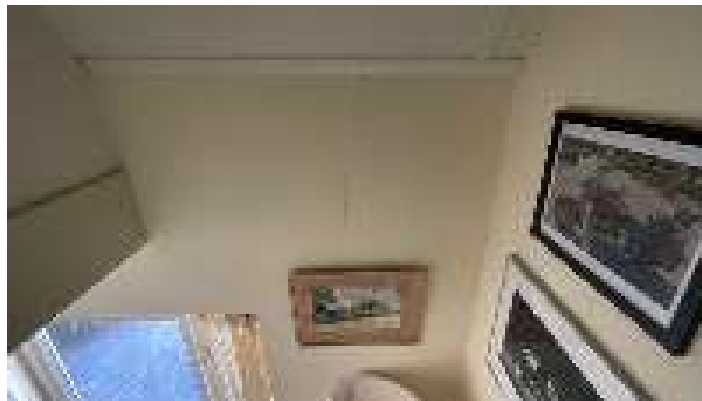
### Gebreken wanden

In de binnenmuren is beperkte scheurvorming aanwezig, deze hebben geen constructieve betekenis maar zijn het gevolg van thermische werkingen en spanningen van/in de verschillende materialen. Esthetisch herstel kan op enig moment worden uitgevoerd maar is niet noodzakelijk.

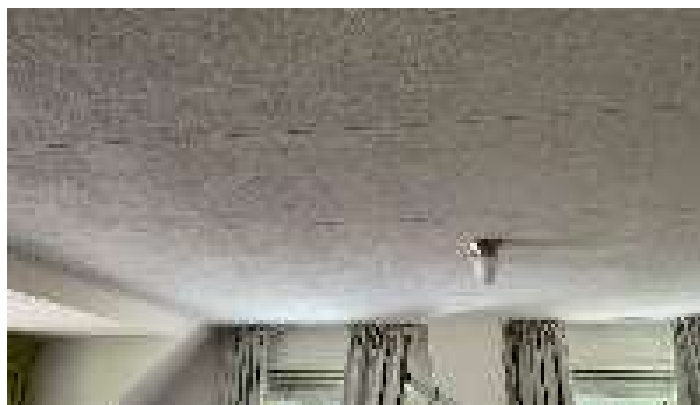
Aan de plafonds zijn geen gebreken opgemerkt.

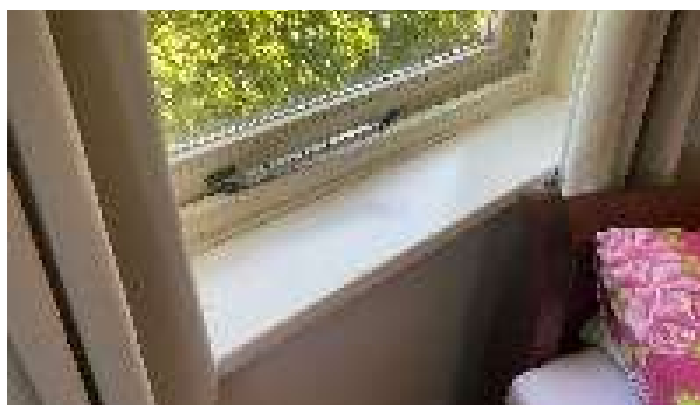
De vensterbanken zijn gecontroleerd, hier zijn geen gebreken aan opgemerkt.

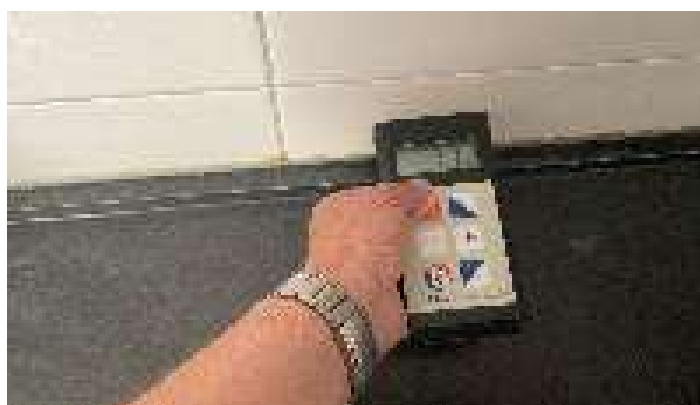
#### Vochtmeting badkamer

De vochtmetingen geven geen aanleiding of indicatie voor een gebrek. De gemeten percentages zijn niet sterk afwijkend van het gemiddelde, het geheel verkeert dus, voor wat betreft deze vochtmeting, in een goede conditie.

Een vocht of lekkage probleem is niet meetbaar of opgemerkt.

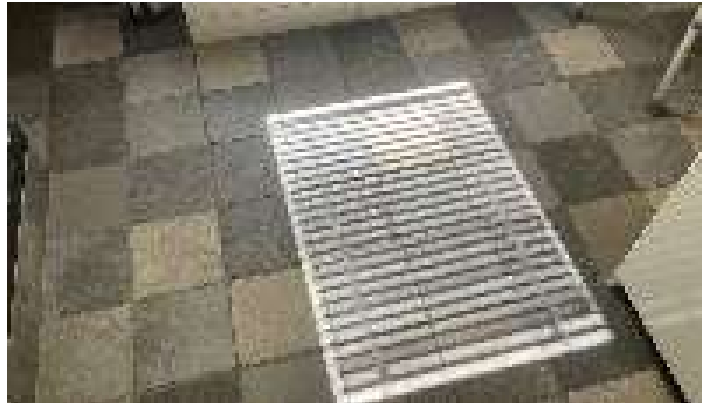
De wand en/of vloerafwerking is beklopt en gecontroleerd of de bevestiging goed is. Hieraan zijn geen gebreken opgemerkt, het geheel verkeert technisch in een prima conditie.

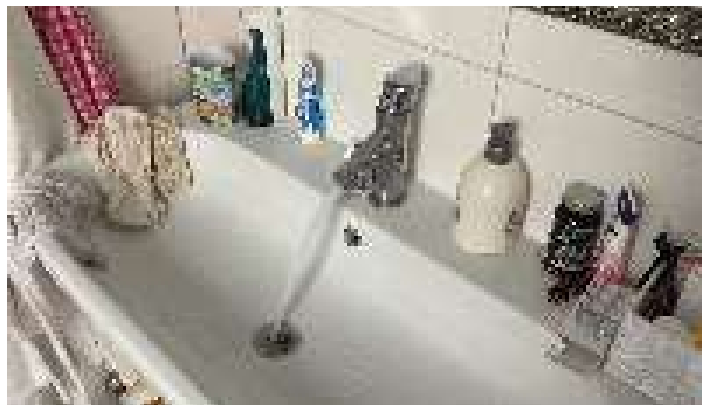
De badkamer en voorzieningen in de badkamer zijn op overige gebreken en functioneren gecontroleerd, deze zijn niet opgemerkt.

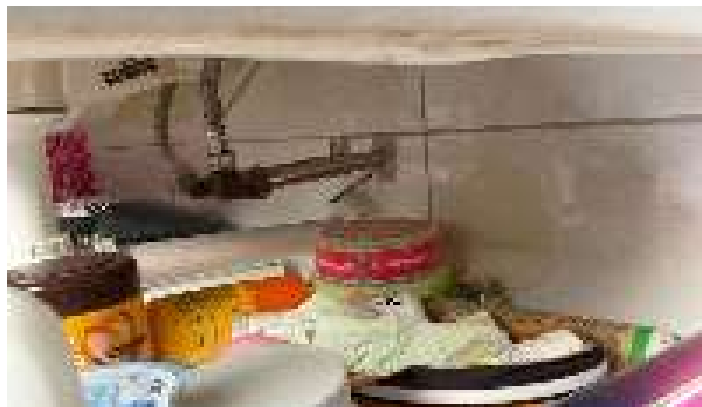
De aarding is niet op een correcte wijze aangesloten, middels een aardklem of vergelijkbare bevestiging. Dit moet worden verbeterd!

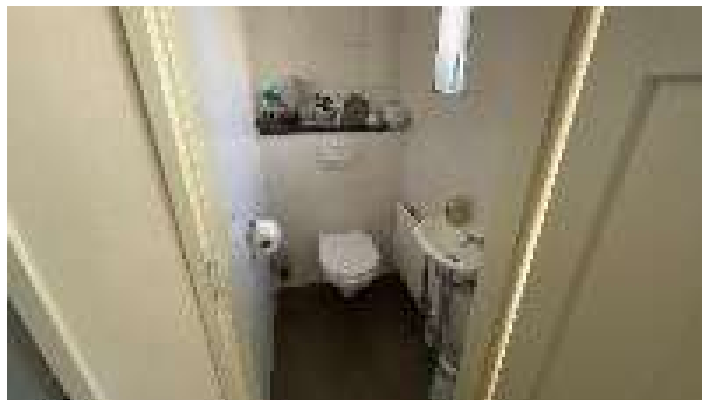
Een hangend toilet is aanwezig. Controleer de bevestiging van de pot aan de wand en check regelmatig rond en onder de pot op lekkages. Lekkages kunnen optreden bij de aansluiting op de riolering of bij de wateraansluiting.

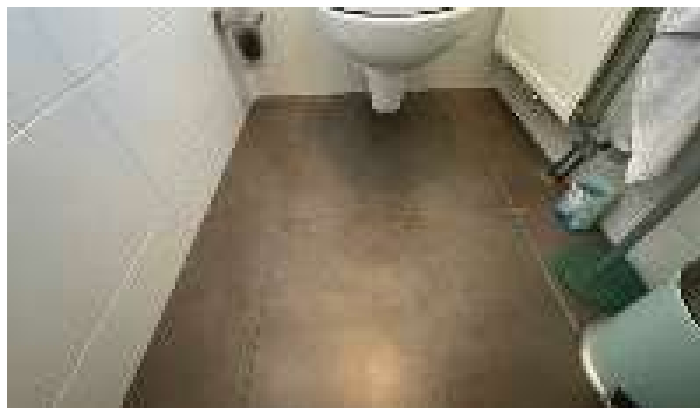
De wand en/of vloerafwerking is gecontroleerd of de bevestiging goed is, ook eventueel voeg- en kitwerk is gecontroleerd. Hieraan zijn geen gebreken opgemerkt, het geheel verkeert technisch in een prima conditie.

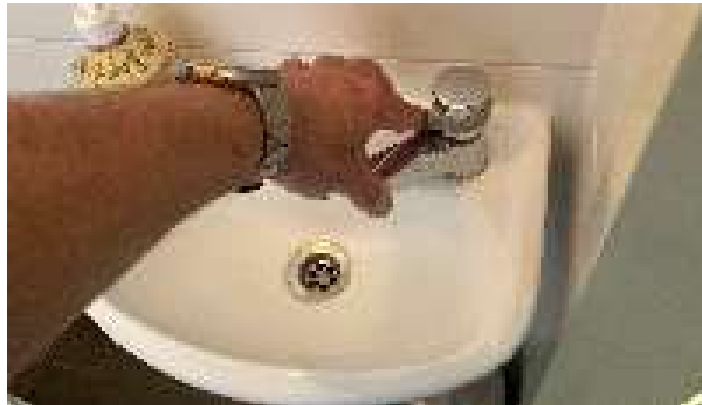
## Gebreken toilet & voorzieningen

Het toilet is op overige gebreken en functioneren gecontroleerd, hierbij is opgemerkt dat de kraan niet goed is gemonteerd en los zit en/of dat de kraan lekt. De gebreken kunnen worden hersteld, de bevestiging kan worden verbeterd, na langdurig gebruik is een kraan ook aan slijtage onderhevig. Enig onderhoud zoals het vervangen van rubbers, sluitringen, invetten van alle bewegende delen en algeheel onderhoud doet het geheel weer prima functioneren.

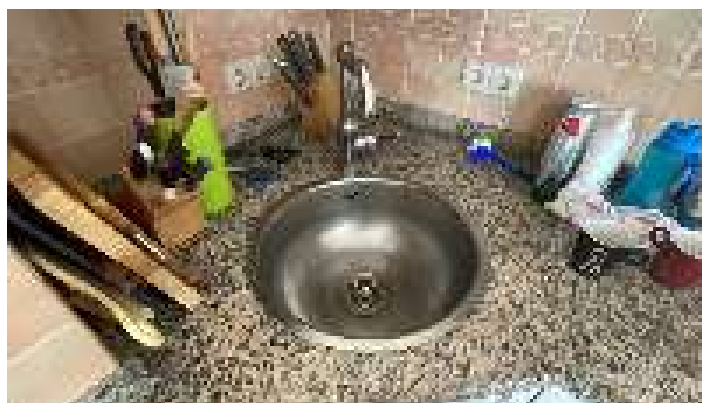
Aan de installaties in de keuken, voor zover deze aanwezig, zijn geen gebreken. De kraan, afvoer, watercapaciteit en dergelijke functioneren prima, er zijn geen opmerkingen.

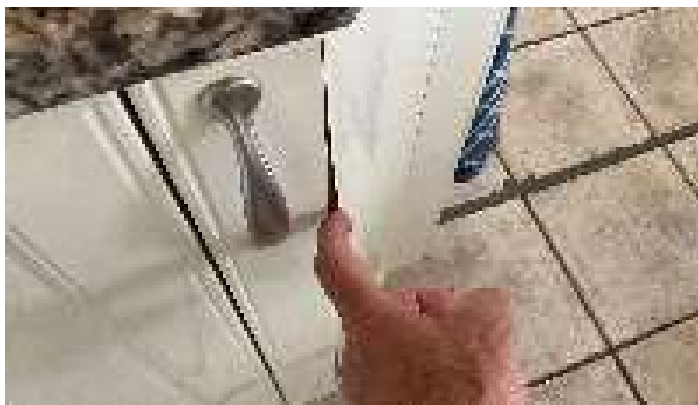
De folie van de keukenkastjes of deurtjes laat los. De oorzaak van loslatend folie is vaak het gevolg van vocht in huis of het materiaal is vanuit de fabrikant niet goed verlijmd. Wanneer de vochtigheid heel lang veel hoger is dan normaal, kan dat gevolgen hebben voor de verlijming van de folie op de keukenkastjes, de lijm of kit kan loslaten. Om dit te herstellen kan de folie worden verwijderd en nieuw worden aangebracht, of na verwijdering kunnen de onderdelen worden geschilderd. Voor een eventueel herstel is een stelpost opgenomen als verbeterkosten in deze begroting, afhankelijk van uw wensen kunnen deze kosten wijzigen.

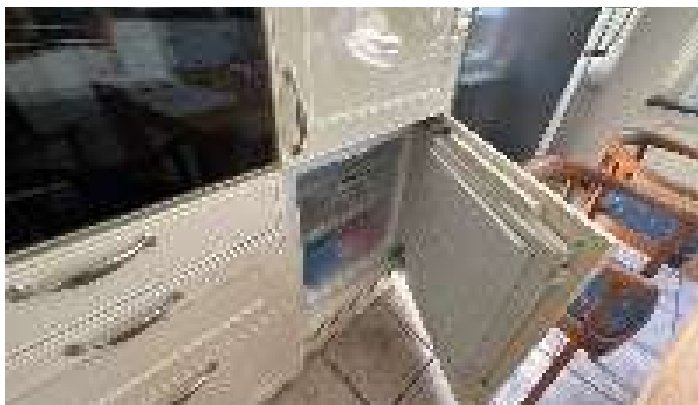
De keukenapparatuur is allemaal globaal gecontroleerd op de aanwezigheid van alle onderdelen en op functionaliteit. Alle apparaten lijken voldoende te kunnen functioneren. Let op: de apparaten zijn uitsluitend visueel en uitwendig gecontroleerd op gebreken. In de praktijk zal moeten worden ervaren of de apparatuur inderdaad volledig functioneel is.

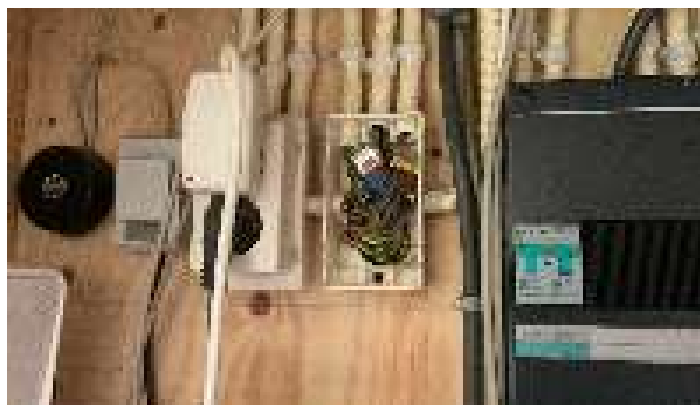
Er zijn geen gebreken opgemerkt aan de bedrading voor zover deze zichtbaar zijn geweest tijdens de inspectie, de bedrading is recent en kan gehandhaafd blijven. Het is mogelijk dat in het systeem niet overal de juiste kleuren zijn gebruikt conform de (Europese) gestandaardiseerde kleuren. Afwijkende of gewisselde kleuren is niet handig maar staat een goed functioneren van de installatie niet in de weg.

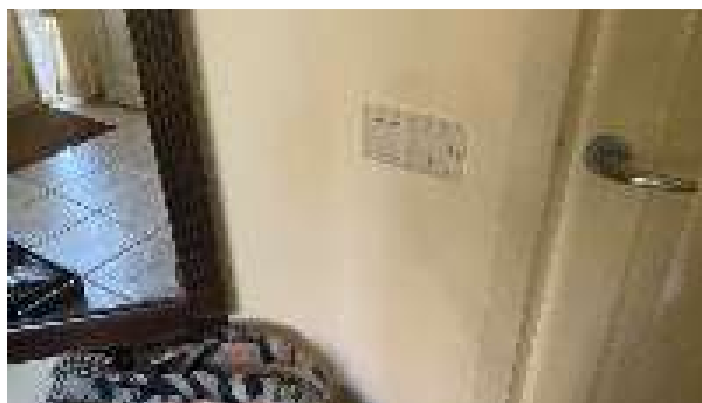
Aan de wandcontactdozen en het schakelmateriaal zijn geen of slechts minimale gebreken opgemerkt. Het geheel verkeert in een voldoende conditie en lijkt prima en ook veilig te kunnen functioneren.

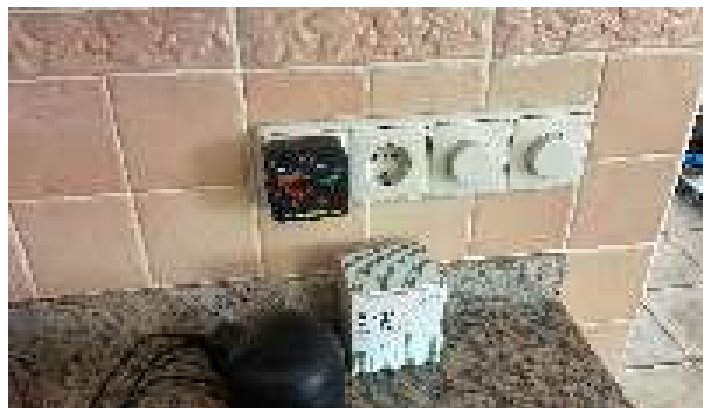
Bij één of meerdere wandcontactdozen in de woning is de aarding gecontroleerd. Deze is voldoende en functioneert!

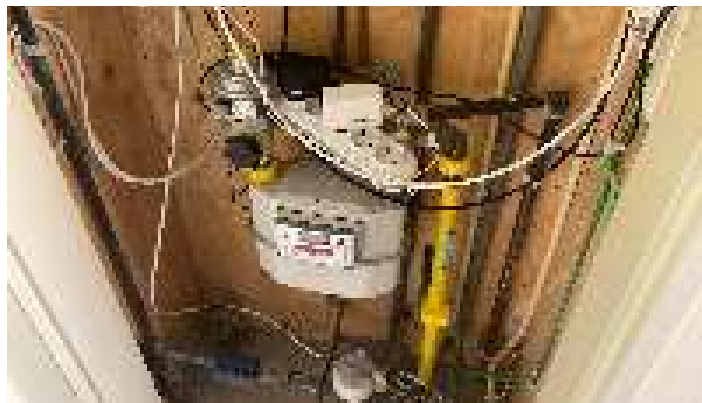
Aan de gasmeter en gasinstallatie zijn geen gebreken opgemerkt voor zover de bedoelde onderdelen visueel zijn waargenomen. Dit is geen installatiekeuring, de gasleidingen zijn niet afgeperst. Het geheel lijkt deugdelijk en technisch in orde. Het geheel kan veilig en goed functioneren.

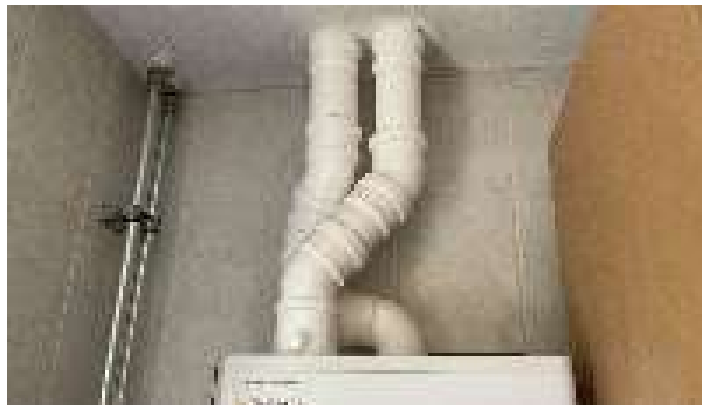
De bevestiging/beugeling van de rookgasafvoer en/of aanzuiging is onvoldoende. De kanalen moeten stevig en solide gemonteerd zijn en mogen niet of nauwelijks kunnen bewegen. Bewegende onderdelen vormen een risico op lekkage. Ondeugdelijke installatie kan in het ergste geval leiden tot koolmonoxidevergiftiging. De beugeling kan eenvoudig alsnog worden aangebracht of worden verbeterd.

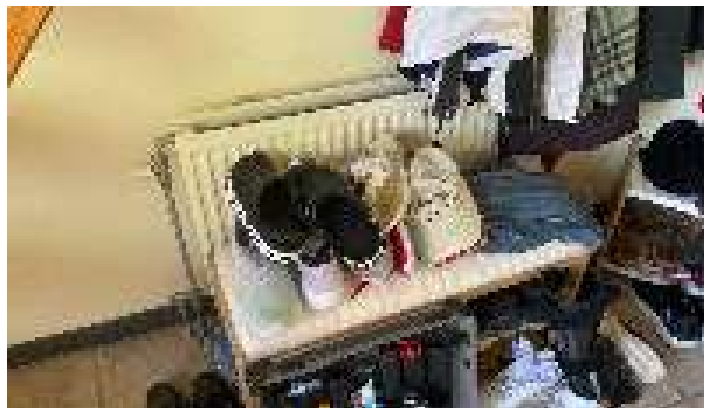
Er zijn geen gebreken opgemerkt aan de radiatoren of het leidingwerk van het verwarmingssysteem, dit lijkt allemaal in orde en kan voldoende functioneren.

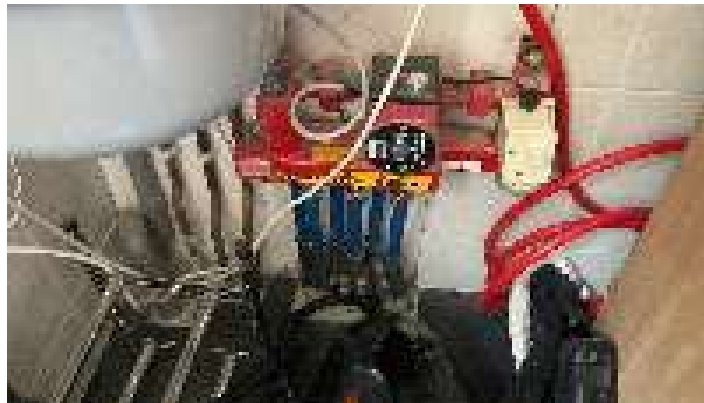
Vanaf de verdeler zijn de groepen ingedeeld. Aan de verdeler en/of pomp zijn geen defecten en/of gebreken opgemerkt. Het geheel is goed onderhouden en het lijkt erop dat dit prima kan functioneren.

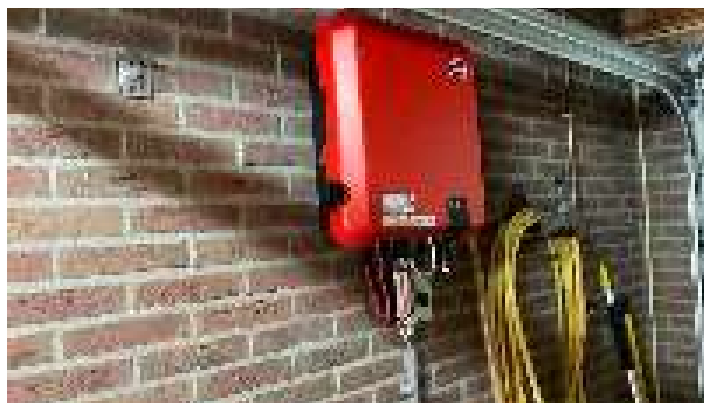
Er zijn geen zichtbare gebreken aan de PV panelen en bijbehorende apparatuur. Het functioneren van de panelen is niet gecontroleerd.

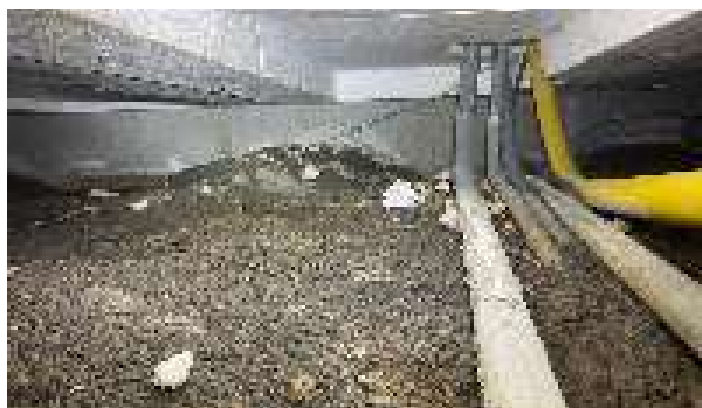
De kruipruimte is gecontroleerd op overige gebreken en op de aanwezigheid van materialen of overige afwijkingen. Deze zijn niet opgemerkt, er zijn geen bijzonderheden.

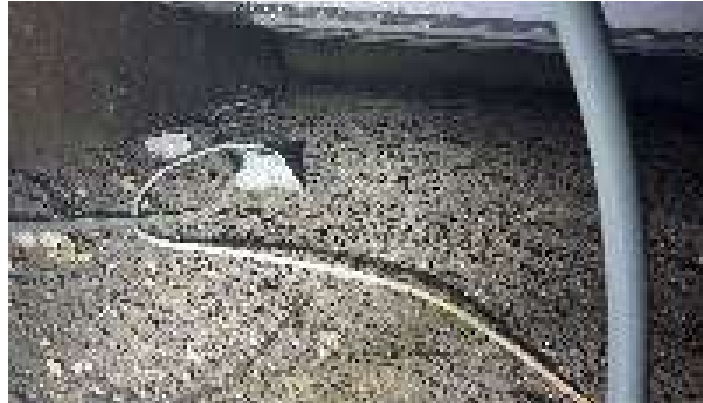
Zoals aangegeven is niet de hele fundering aan alle kanten gezien (of in voorkomende gevallen zelfs geheel niet). Het afgeleide oordeel van datgene wat wel is gezien aan de woning en eventueel fundering kan worden samengevat als technisch in voldoende conditie.

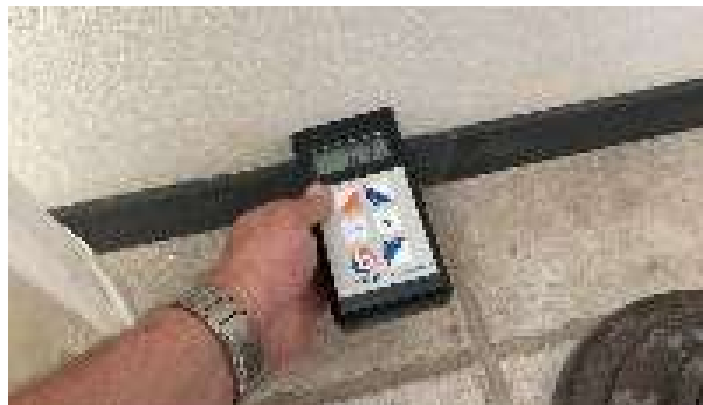
## 22 Optrekkend vocht

Op muren in de woning (grenzend aan de betonvloer) is een vochtmeting gedaan langs het vloerveld. Er is geen verhoogd percentage vocht gemeten. Dit bevestigt dat onder maaiveld hoogte geen bijzondere vochtproblemen zijn met nadelige gevolgen voor, de fundering, wanden en vloerconstructie.

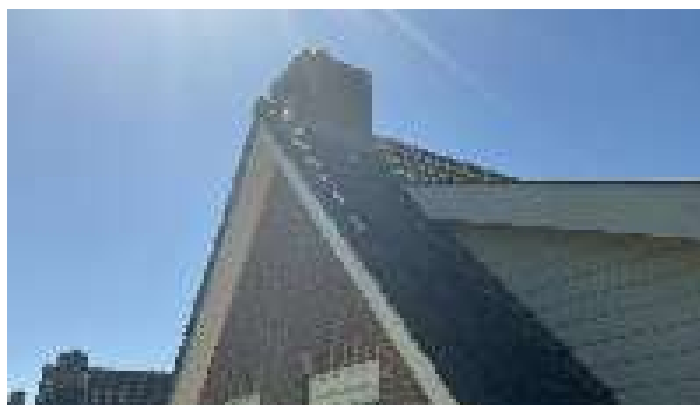
De schoorsteen is vervuild/begroeid met alg/mos. Hierdoor kan het metsel en voegwerk minder goed worden beoordeeld. De schoorsteen wordt door deze vervuiling aangetast, de in het materiaal groeiende vervuiling/begroeiing houdt vocht vast. Het vocht kan gaan bevriezen in een winter periode. Deze bevroren massa zet uit waardoor schade kan gaan ontstaan aan de schoorsteen zoals scheurvorming. Geadviseerd wordt dan ook om de schoorsteen grondig te reinigen!

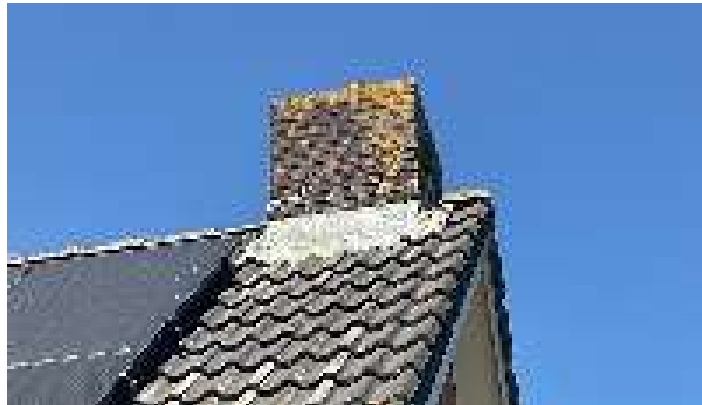
Er zijn geen overige gebreken aan de schoorsteen, het lood of zinkwerk en de aansluitingen met dak.

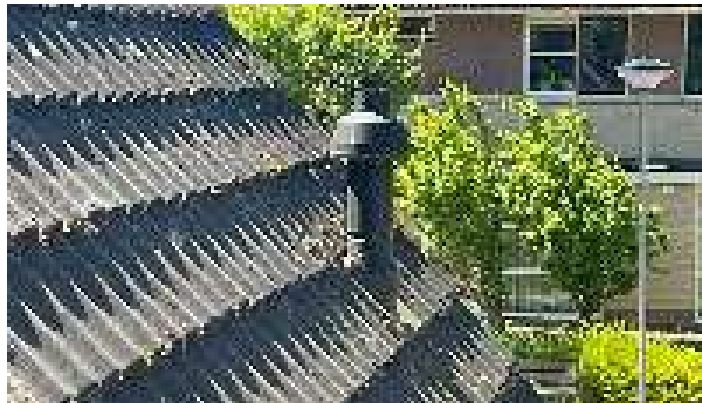
Er zijn dak/gevel doorvoeren aanwezig. Hier zijn geen gebreken aan opgemerkt, de doorvoeren zijn compleet. Er is geen risico op inwateren, de bevestiging is deugdelijk. Het geheel kan zoals bedoeld goed en veilig functioneren.

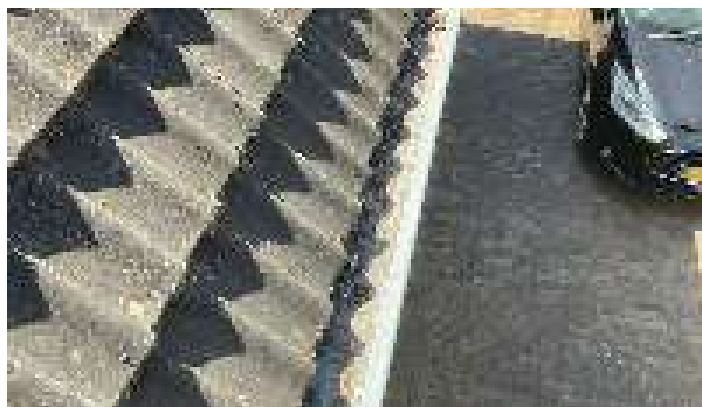
De goten zijn op gebreken, lekkages en afwijkingen gecontroleerd. Deze zijn niet opgemerkt, het geheel is goed onderhouden, regelmatig schoongemaakt en kan voorlopig nog als bedoeld functioneren.

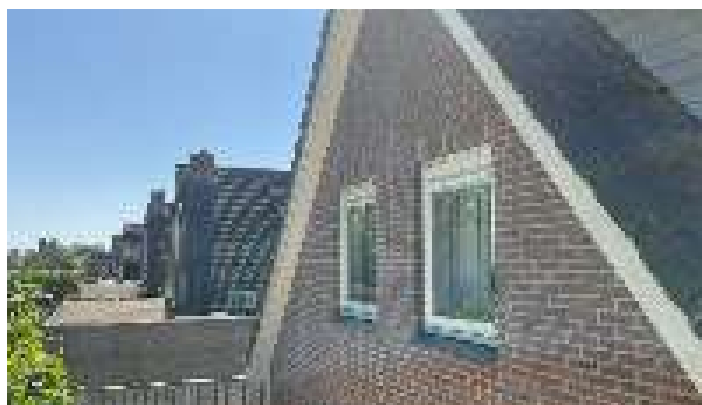
Er zijn geen gebreken of afwijkingen opgemerkt aan de overstek van de woning. Het geheel ziet er goed uit, eventueel schilderwerk wordt elders in dit rapport benoemd.

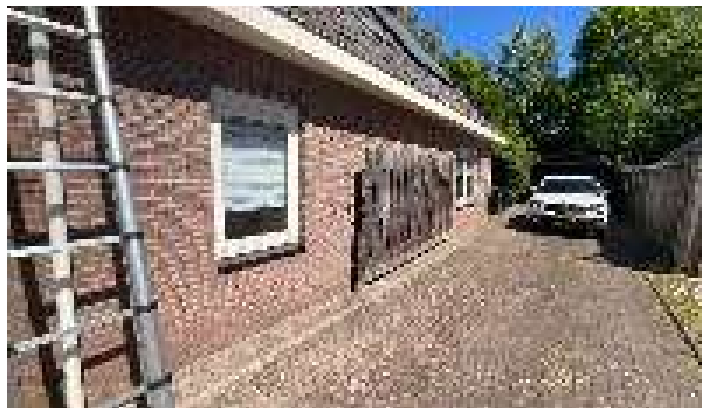
Er zijn geen gebreken of afwijkingen opgemerkt aan de boeiboorden van de woning. Het geheel ziet er goed uit, eventueel schilderwerk wordt elders in dit rapport benoemd.

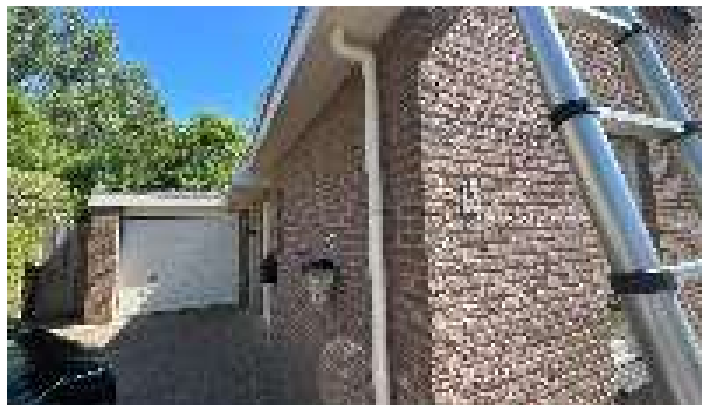
### 29.1 Opmerkingen of gebreken HWA

De aanwezige hemelwaterafvoeren verkeren in voldoende en goede conditie. Hieraan zijn geen gebreken opgemerkt, het geheel kan prima functioneren.

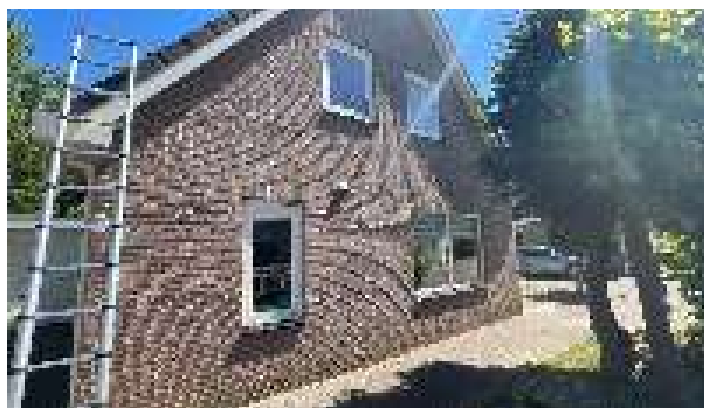
Het gevelwerk is gecontroleerd op overige gebreken, zoals vervuiling, kwaliteit voegwerk, schade en dergelijke. Er zijn geen bijzonderheden opgemerkt.

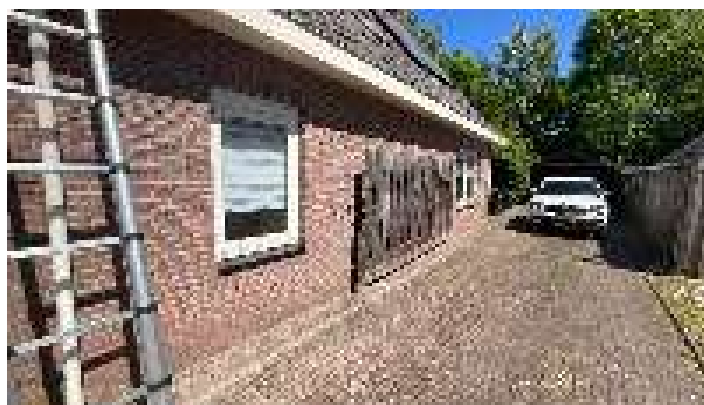
### 30.9 Overige gebreken/opmerkingen gevels

De gevels zijn op overige gebreken gecontroleerd, deze zijn niet opgemerkt. Er zijn geen overige bevindingen of gebreken te melden voor wat betreft de gevels.

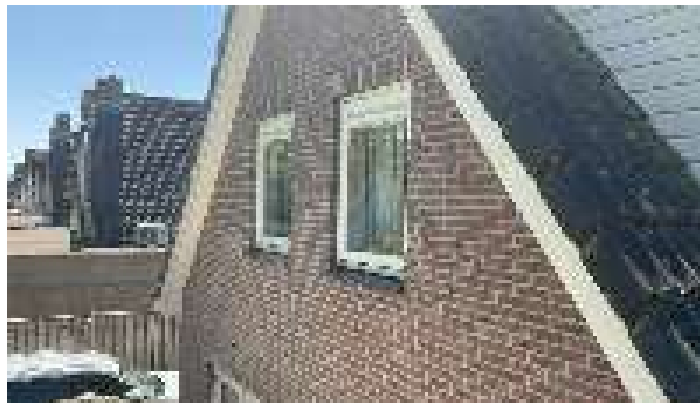
Boven de gevelopeningen zijn lateien en/of rollagen aanwezig, deze verkeren in een goede conditie. Hier zijn geen gebreken aan opgemerkt.

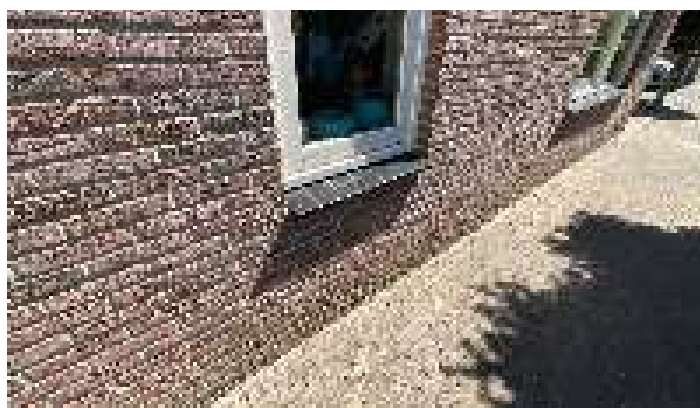
Aan het trasraam zijn geen gebreken opgemerkt. Dit trasraam kan als bedoeld prima functioneren. Een trasraam of cementraam is het gedeelte van een gemetselde muur van gewoonlijk 5 à 6 lagen onder tot 5 à 6 lagen boven het maaiveld. Het wordt uitgevoerd in harde steen (zogenaamde klinkers) en harde specie met als doel het optrekken van vocht te verhinderen vanuit de bodem rondom een gebouw.

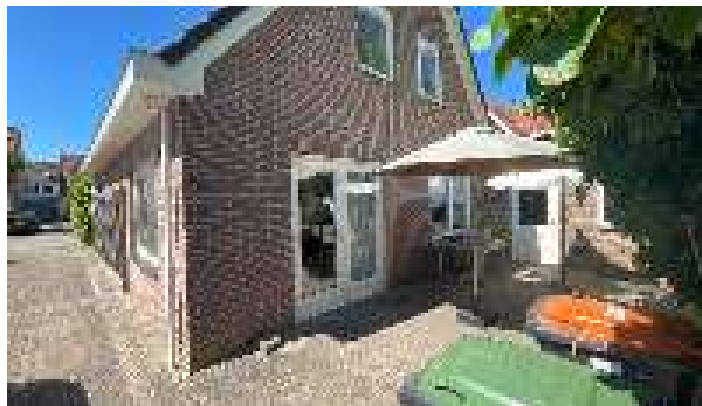
De kozijnen zijn steekproefsgewijs op de aanwezigheid van (nieuw) houtrot geïnspecteerd. Dit is ten tijde van de inspectie niet opgemerkt en met enige zekerheid dus ook niet aanwezig. Het houtwerk van de kozijnen verkeert in een algeheel goede conditie. Voor zover visueel waarneembaar is het houtwerk goed en deugdelijk onderhouden.

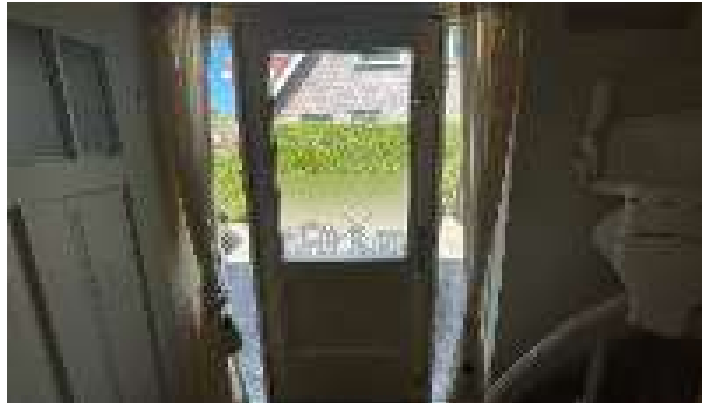
De dubbele beglazing is op breuk gecontroleerd, ten tijde van de inspectie is dit niet aangetroffen. De beglazing verkeert in een goede en voldoende conditie.

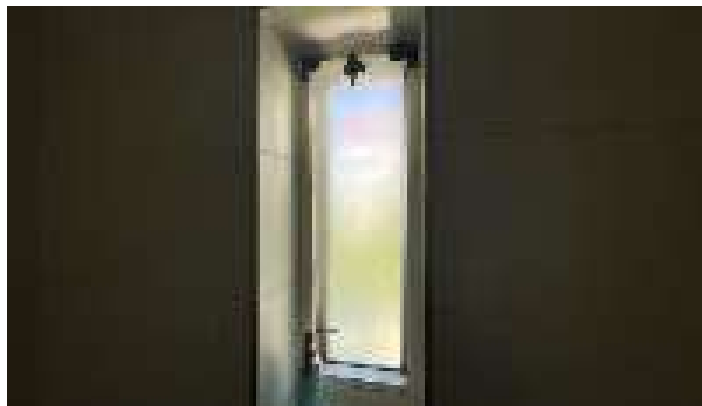
De enkele beglazing is op breuk gecontroleerd, ten tijde van de inspectie is dit niet aangetroffen. De beglazing verkeert in een goede en voldoende conditie.

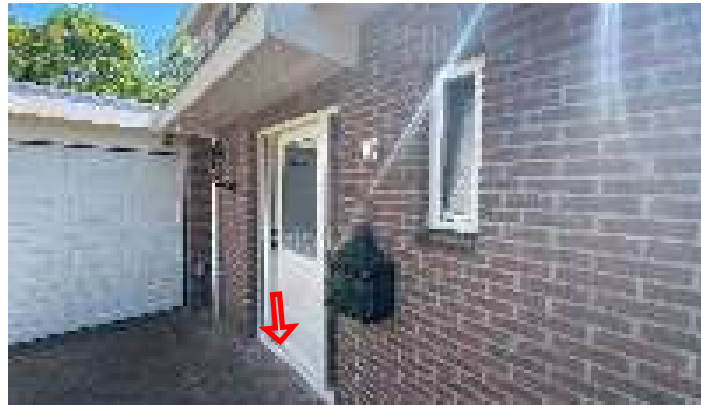
### 34.11 Overige gebreken kozijnen

De onderdorpel van kozijnonderdelen zijn niet vrij van het maaiveld! Water, begroeiing en dergelijke belasten nu het (onbehandelde) houtwerk. Hierdoor kan versneld houtrot optreden! In de meeste gevallen wordt de omvang van eventueel houtrot pas zichtbaar indien grond, vervuild grind of bestrating is verwijderd en de kozijnonderdelen geheel zijn 'vrij' gemaakt. Indien houtrot reeds is aangetroffen dan is dat hiervoor (als stelpost) reeds opgenomen in deze begroting. De bij dit item benoemde kosten zijn bedoeld om (terrein) aanpassingen toe te passen zodat de kozijnonderdelen weer vrij zijn van voortdurende vochtbelasting, tegelwerk, grind of grond.

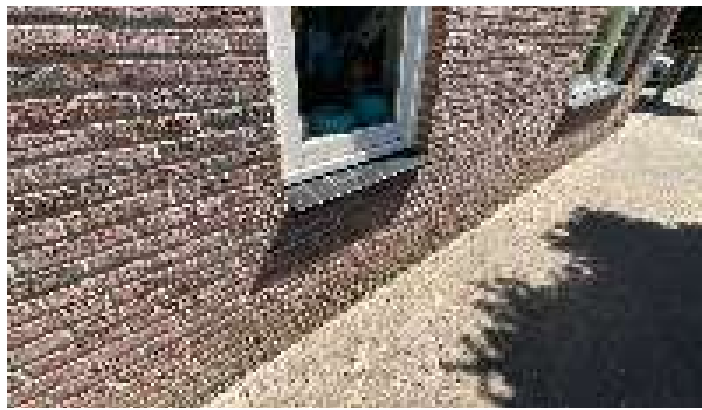
De raamdorpelstenen zijn gecontroleerd op gebreken of afwijkingen, deze zijn niet opgemerkt. Het geheel verkeert in een voldoende conditie en kan goed functioneren als afwatering.

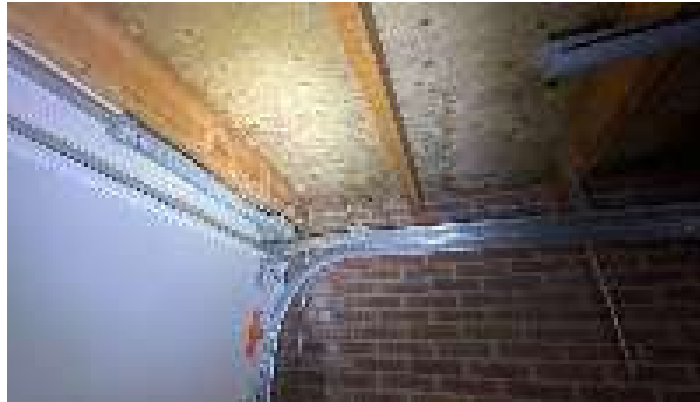
Er zijn (ook) niet actieve lekkagesporen, vermoedelijk zijn gebreken op het dak in het verleden al opgelost. Lekkagesporen op balken blijven zeer lang zichtbaar.

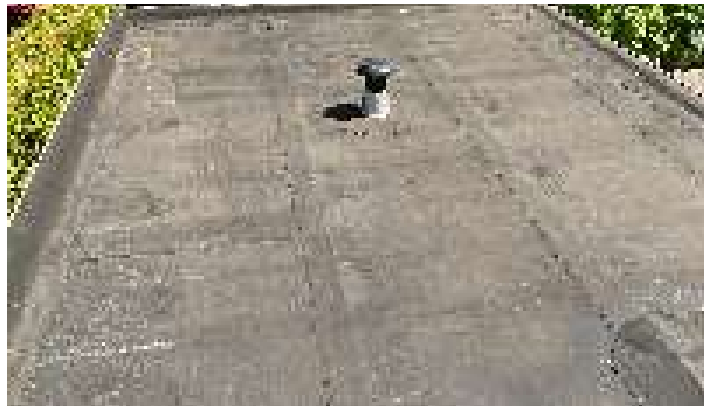
De aanwezige dakbedekking verkeert in een goede conditie, er zijn geen gebreken aangetroffen. Vervangen is op korte termijn zeker niet aan de orde. Een plat dak is wel kwetsbaarder dan een schuin(hellend) pannendak. Een bitumen dakbedekking kan 20 tot 40 jaar mee gaan. Kunststof en rubber dakbedekkingen hebben een langere levensduur en vragen nauwelijks onderhoud.

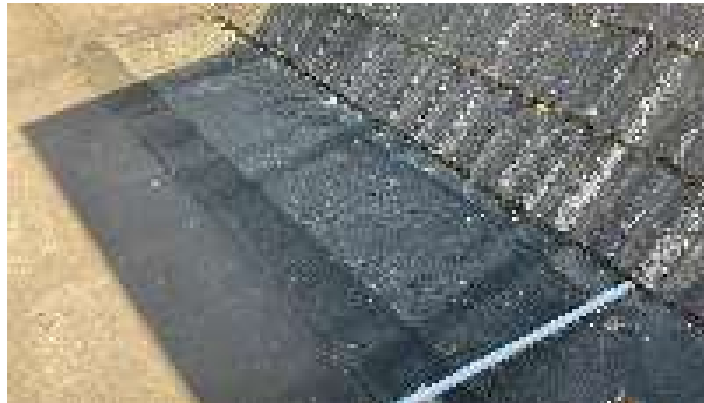
De dakbedekking van de aanbouw of serre is op overige gebreken gecontroleerd. Denk hierbij aan vervuiling van dak, conditie van dakbedekking en dergelijke. Er zijn verder geen bevindingen, opmerkingen of gebreken opgemerkt of te vermelden.

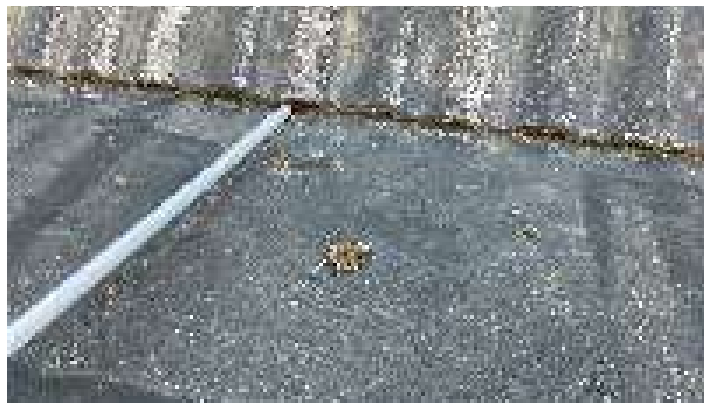
Tussen het dak van de aanbouw en de gevel van de woning is een aansluiting aanwezig. Deze aansluiting wordt normaal gesproken waterdicht gemaakt door een loodstrook (voetlood). Dit lood zit door de spouw van de gevel en is bevestigd aan het binnenblad. Regenwater wat door de gevel wordt opgenomen en naar beneden zakt wordt op die manier naar buiten 'gedwongen'. In dit geval is een knelstrip gebruikt (of andere vorm), de huidige situatie kan zo blijven. Wel moet er rekening mee worden gehouden, dat vocht (opgenomen door de gevel) bij deze

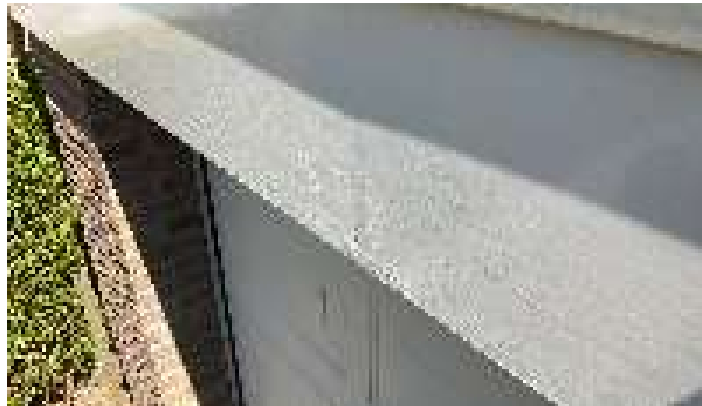
Bij het steekproefsgewijs controleren van de dakdetails op houtrot, is opgemerkt dat op één of meerdere plaatsen houtrot in het verleden reeds is hersteld! Dit betekent dus dat het houtwerk niet helemaal meer in een optimale goede conditie verkeert en er op termijn meerder houtrot kan gaan ontstaan en zichtbaar worden.

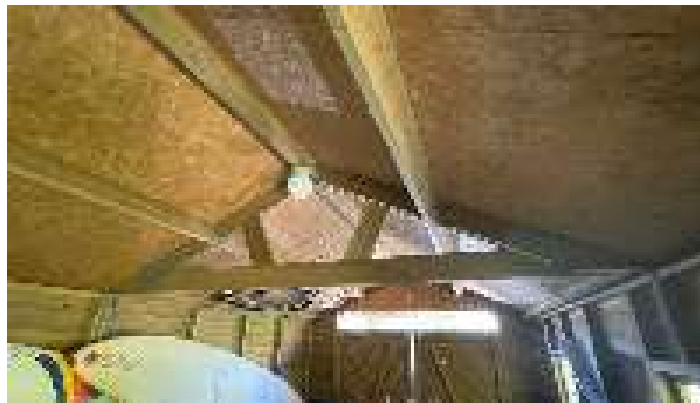
De dakconstructie en het dakbeschot van het bijgebouw zijn voor zover als mogelijk gecontroleerd op overige gebreken of afwijkingen, deze zijn niet opgemerkt.

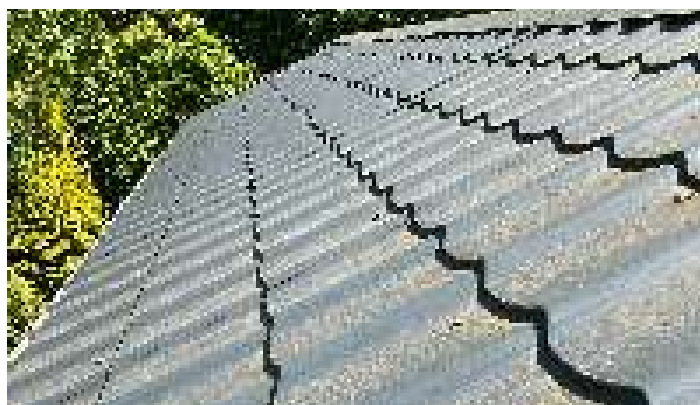
De profielbeplating van het bijgebouw en/of de opstal verkeert in een goede technische conditie. Een precieze te verwachten levensduur is moeilijk aan te geven en is ook afhankelijk van allerlei factoren zoals weersinvloeden. In elk geval is vervangen voorlopig nog niet aan de orde.
