## Bouwtechnische keuring

Van Eckstraat 25, Wieringerwerf  
14 november 2025 09:30

Keuring is uitgevoerd door David Kay - Homekeur BV voor W. Boode

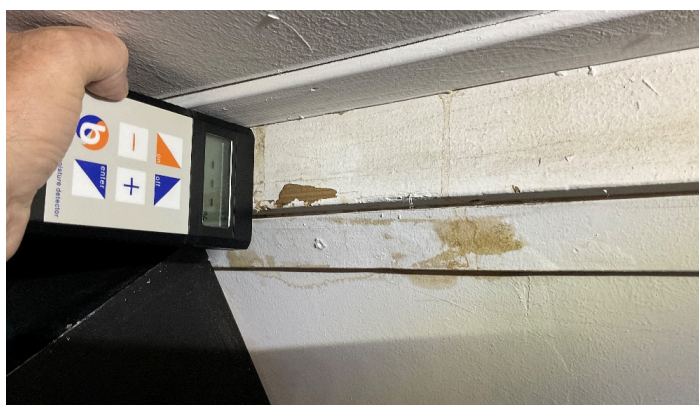
### 5.2 Opmerkingen/gebreken (dak) constructie

Er zijn (ook) niet actieve lekkagesporen, vermoedelijk zijn gebreken op het dak in het verleden al opgelost. Lekkagesporen op balken blijven zeer lang zichtbaar.

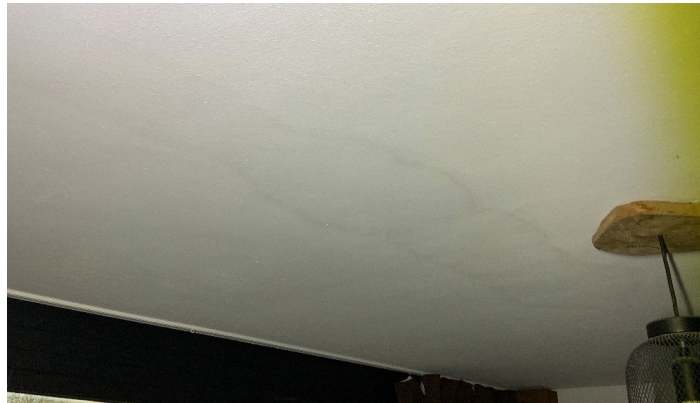
### Gebreken plafonds

Op het plafond zijn lekkage plekken visueel waarneembaar.

Voor zover beoordeeld kan worden is de oorzaak van een eventueel gebrek niet meer actief aanwezig. De vochtmeting is negatief, daarmee lijkt er geen actieve lekkage (meer) aanwezig.

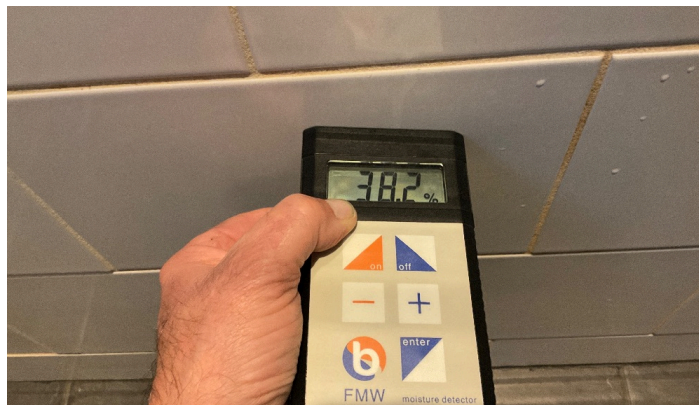
### Vochtmeting badkamer (natte gedeelte)

Er is een te hoog vochtpercentage gemeten, en er zijn gebreken opgemerkt zoals hiernavolgend omschreven. Bij langdurige vochtbelasting (bijvoorbeeld door slecht kitwerk e.d), kunnen onderliggende (hout)constructies (bijvoorbeeld een houten vloer of een gipsplaat wand e.d), geheel rot zijn, door vocht aangetast, of in dusdanige conditie verkeren dat vervangen geadviseerd moet worden indien dit zichtbaar geweest zou zijn.

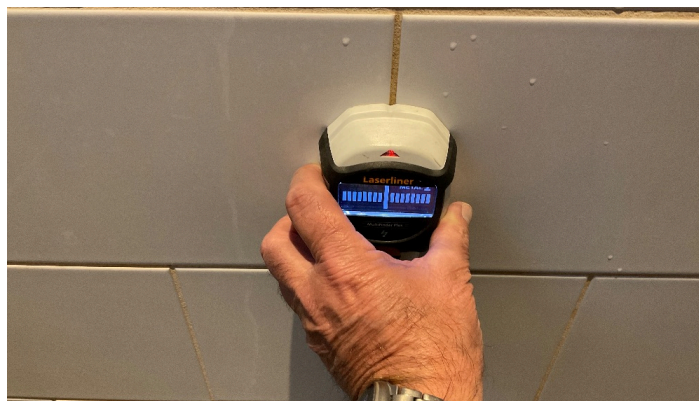
Het tegelwerk (in de natte gedeeltes) is gecontroleerd, hier zijn gebreken aan opgemerkt. Er zijn gebreken aan het tegelwerk of tegelwerk zit los. Vervangen (deels) is noodzakelijk is. Na dit herstel kan dit gedeelte weer prima en langdurig functioneren.

- Verwijder het oude defecte of loszittende tegelwerk, maak de ondergrond goed schoon, laat deze indien nodig een periode drogen waarna nieuw tegelwerk aangebracht kan worden.

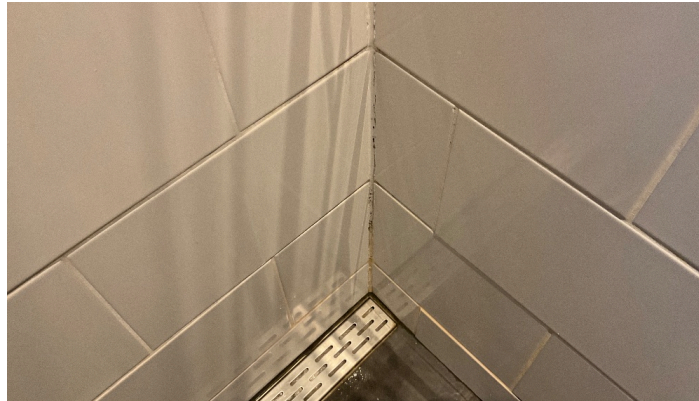
Het (overige) kitwerk in de badkamer is gecontroleerd op deugdelijkheid, hechting aan een basis en functie. In dit geval zijn er gebreken opgemerkt en is de kwaliteit niet optimaal. U wordt geadviseerd om het kitwerk te vervangen.

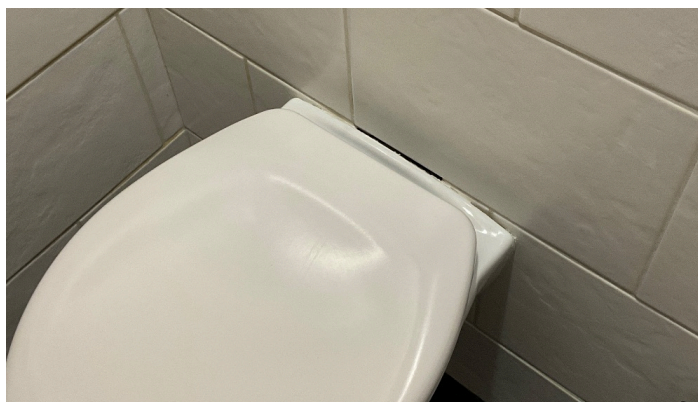
Het kitwerk in het toilet is gecontroleerd op deugdelijkheid, hechting en functie. In dit geval zijn er gebreken opgemerkt en is de kwaliteit niet optimaal. U wordt geadviseerd om kitwerk te vervangen.

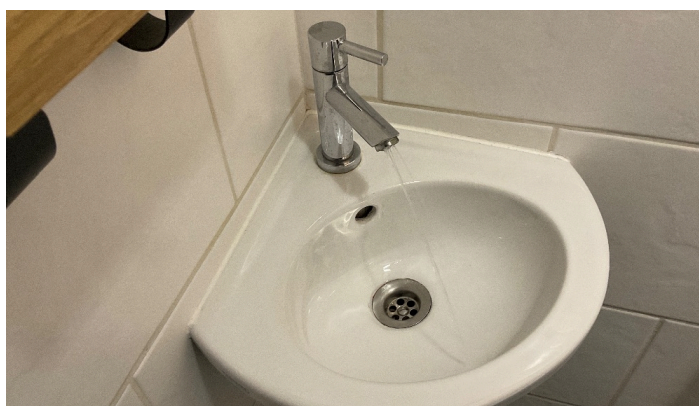
### Gebreken toilet & voorzieningen

De kraan functioneert matig, werkt stroef of sluit niet goed af. Reparatie is mogelijk, onderdelen van de kraan zoals rubbertjes, smeervet en ringen zijn te verkrijgen in elke bouwmarkt.

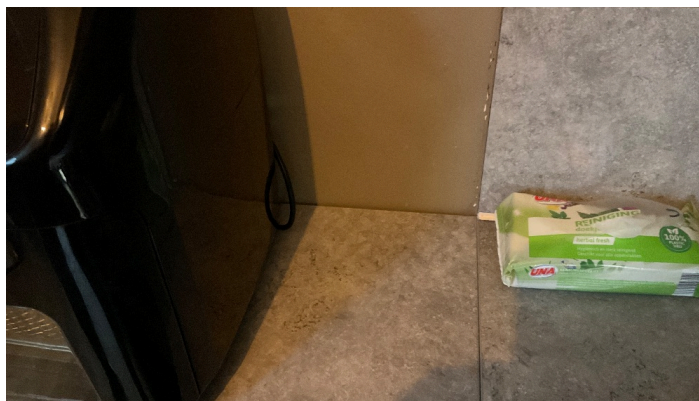
## Overige opmerkingen/gebreken

Het kitwerk langs het werkblad en de wandaansluiting kan beter worden vervangen, hieraan zijn gebreken opgemerkt. De afdichting is nu niet optimaal met een risico op lekkage bij gebruik van het geheel.

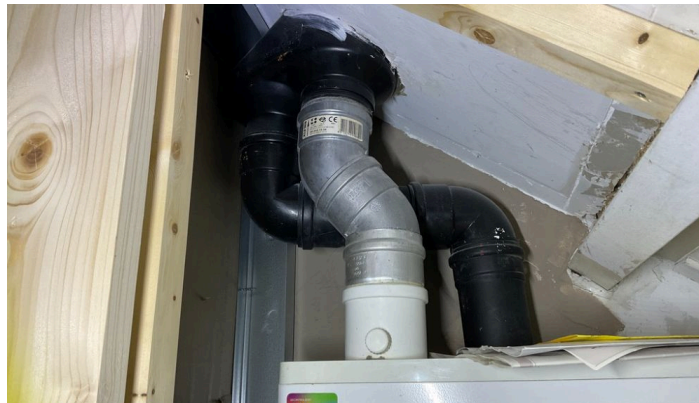
De bevestiging/beugeling van de rookgasafvoer en/of aanzuiging is onvoldoende. De kanalen moeten stevig en solide gemonteerd zijn en mogen niet of nauwelijks kunnen bewegen. Bewegende onderdelen vormen een risico op lekkage. Ondeugdelijke installatie kan in het ergste geval leiden tot koolmonoxidevergiftiging. De beugeling kan eenvoudig alsnog worden aangebracht of worden verbeterd.

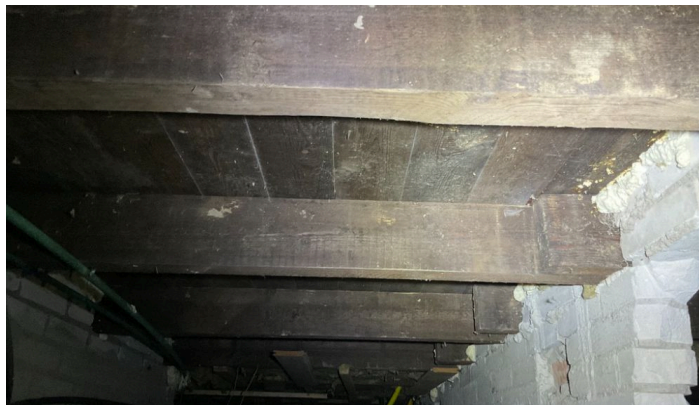
De balken zijn onvoldoende (of geheel niet) geïnspecteerd, indien u hier meer zekerheid wenst moet nader onderzoek worden uitgevoerd.

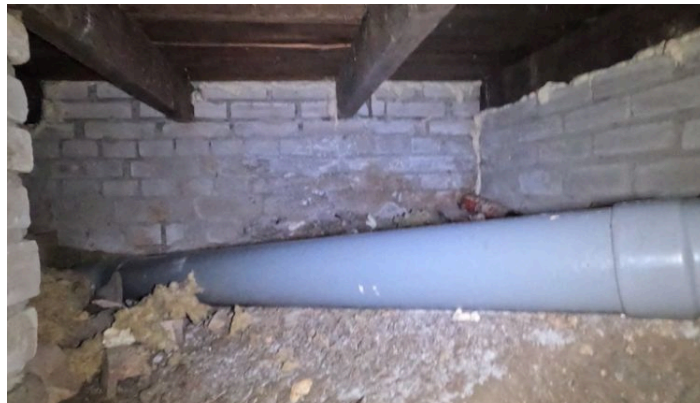
### 19.1 Gebreken riolering

De ophanging aan fundering of onderzijde van de vloer is onvoldoende, hieraan zijn gebreken opgemerkt of er zijn onvoldoende ophangpunten aanwezig. De afstand tussen de ophangpunten is te groot waardoor verzakking van de riolering zal kunnen gaan ontstaan of al reeds aanwezig is. Dit zal weer problemen gaan opleveren met het functioneren van de riolering. De ophanging dient te worden verbeterd.

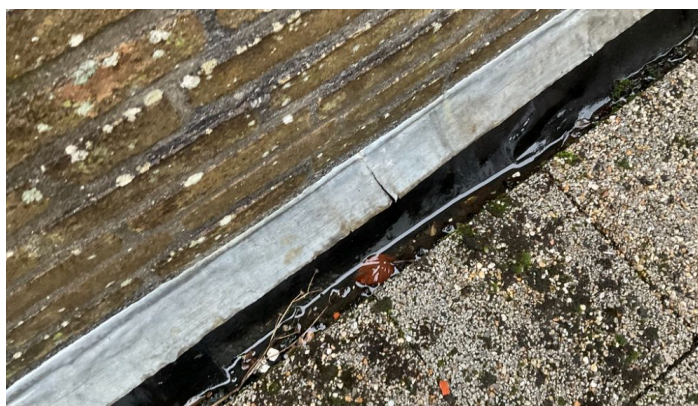
Het lood zoals hiervoor omschreven moet (deels) worden gerepareerd, dit kan door scheurtjes in het lood te plakken met een zelfklevend bitumenband wat bij elke bouwmarkt is te verkrijgen. Zolang reparaties mogelijk zijn adviseren we het vervangen uit te stellen.

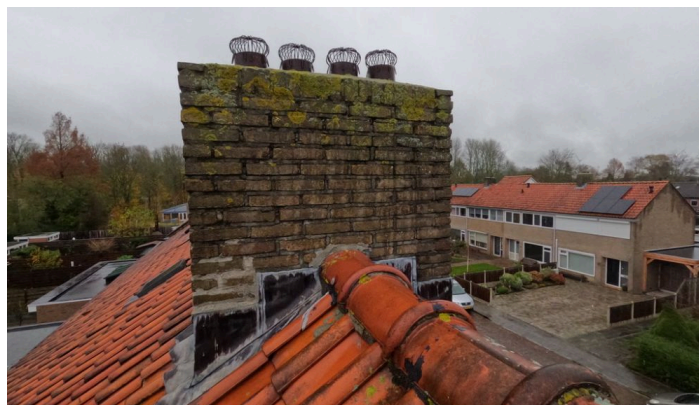
De schoorsteen is vervuild/begroeid met alg/mos. Hierdoor kan het metsel en voegwerk minder goed worden beoordeeld. De schoorsteen wordt door deze vervuiling aangetast, de in het materiaal groeiende vervuiling/begroeiing houdt vocht vast. Het vocht kan gaan bevriezen in een winter periode. Deze bevroren massa zet uit waardoor schade kan gaan ontstaan aan de schoorsteen zoals scheurvorming. Geadviseerd wordt dan ook om de schoorsteen grondig te reinigen!

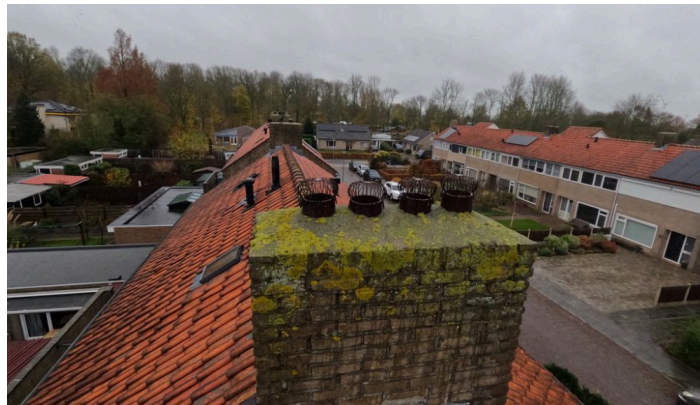
Meerdere reparaties aan de aansluiting en/of afdichting tussen de schoorsteen en het dakvlak zijn reeds uitgevoerd. Of dit deugdelijk is zal op termijn moeten blijken.

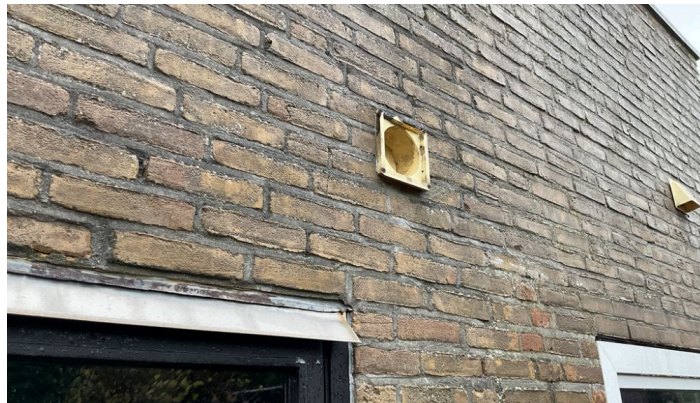
Van de dak/gevel doorvoer ontbreekt het afdekkapje aan de bovenzijde, dit kan alsnog worden aangebracht. Reparatie sets of onderdelen van de doorvoer zijn leverbaar.

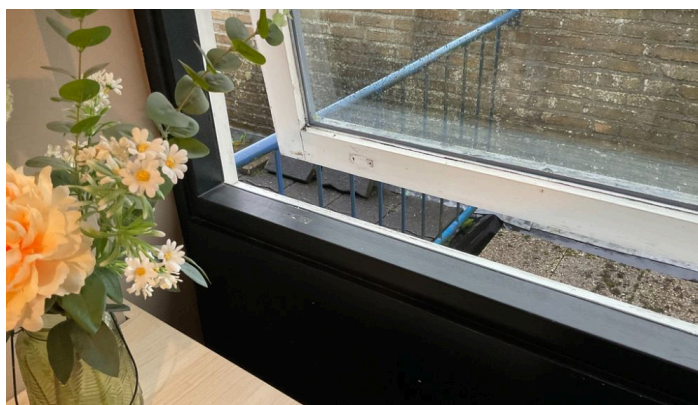
Er zijn diverse kleine gebreken aan het hang- en sluitwerk van de kozijnen. Wij adviseren klein onderhoud uit te voeren. Daar waar nodig kunnen onderdelen worden vervangen.

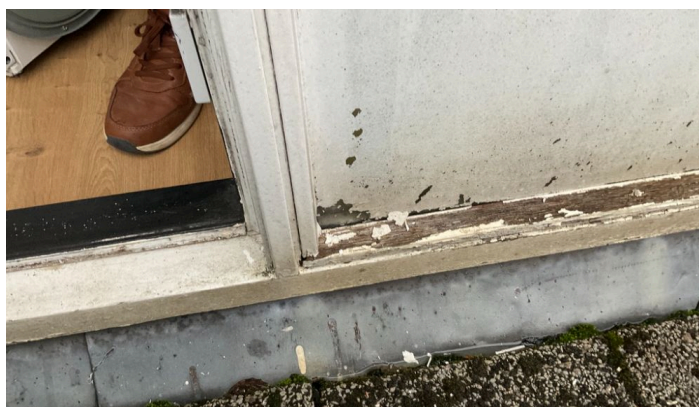
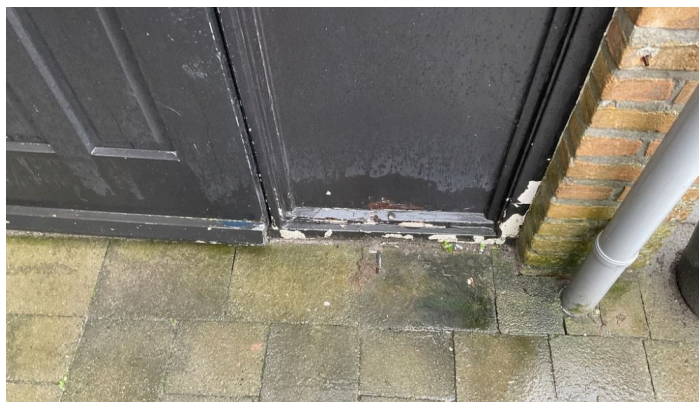
De kozijnen zijn gecontroleerd op houtrot, dit is helaas aangetroffen. Dit houtrot dient professioneel te worden hersteld waarna ook het schilderwerk (plaatselijk) nieuw aangebracht dient te worden.

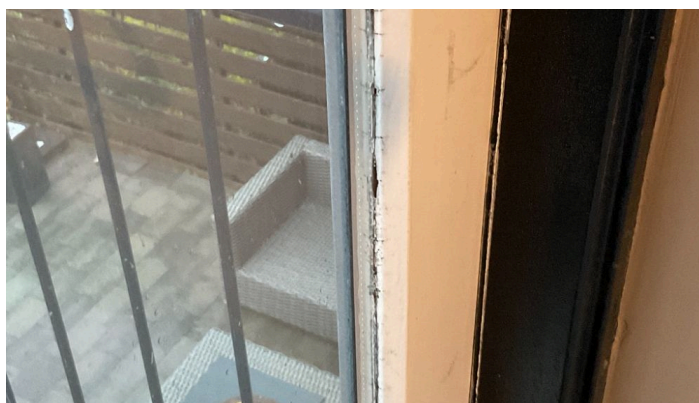
Het kitwerk tussen de beglazing versus kozijnen en draaiende delen zijn gecontroleerd en verkeren (geheel of deels) in een matige conditie. Onderhoud of deels vervangen wordt geadviseerd, waarna het geheel weer voldoende deugdelijk kan functioneren.

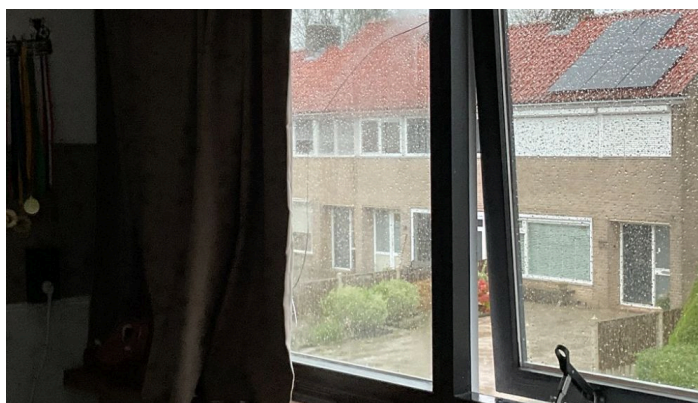
De isolerende beglazing is op gebreken, breuk en lekkage gecontroleerd, ten tijde van de inspectie is gebleken dat een aantal m2 beglazing moet worden vervangen. De overige beglazing verkeert voor zover zichtbaar in een goede en voldoende conditie.

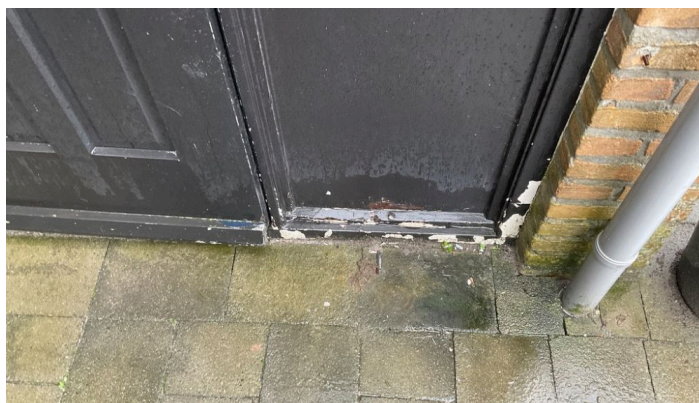
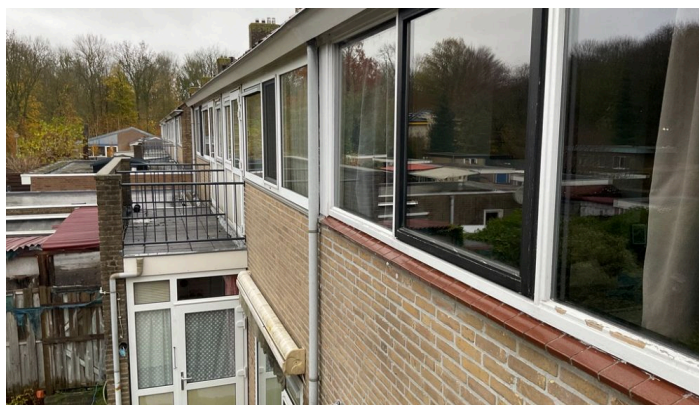
Er is dubbel glas aanwezig, hierbij zijn normale glaslatten aangebracht. Deze glaslatten geven vocht en vuilophoping in de ruimte die aanwezig is tussen het kozijn en de beglazing. Dit kan nu niet ventileren! Wij adviseren alsnog om daar waar nodig een ventilerende glaslat aan te brengen. Nadeel is dat hierna ook het schilderwerk moet worden hersteld. Deze verbetering kan het beste met de volgende reguliere schilderbeurt worden toegepast.
