# Bouwkundig Rapport

van het bouwkundig onderzoek  
uitgevoerd aan:

**Dwarland 20**  
**1619 GG Andijk**

**Perfectkeur**

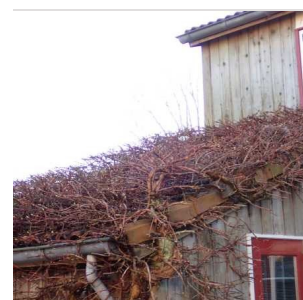
Verwijder elk voorjaar de begroeiing van de gevel tot minstens 50 cm onder de dakrand. Hierdoor wordt voorkomen dat deze begroeiing onder de daklijst groeit en schade veroorzaakt. Na het verwijderen van de begroeiing is er een risico dat er bouwkundige schade blijkt te zijn die tijdens de inspectie niet zichtbaar was. Overige vervuiling aan gevel zoals mosgroei en dergelijke ook reinigen of verwijderen. Gevelonderdelen achter begroeiingen of andere verhinderingen zijn niet geïnspecteerd.

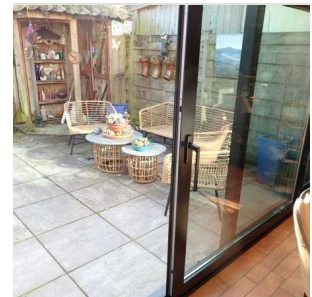
De kozijnen verkeren in voldoende conditie. Wel dient regulier onderhoud te worden uitgevoerd en het eventueel geadviseerd herstel dient te worden uitgevoerd. Er is op basis van een steekproef vastgesteld dat de draaiende delen voldoende kunnen functioneren. De bewegende onderdelen dienen periodiek te worden onderhouden en schoongehouden.

Beoordeling: **Goed**

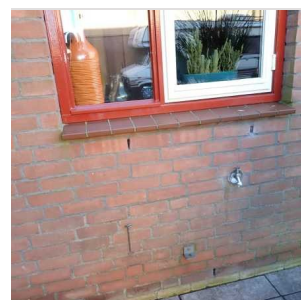
Voor zover visueel waarneembaar zijn er tijdens de inspectie geen afwijkingen aan de waterkerende voorziening geconstateerd. Dit onderdeel / voorziening verkeert in goede conditie en kan functioneren.

Beoordeling: **Goed**

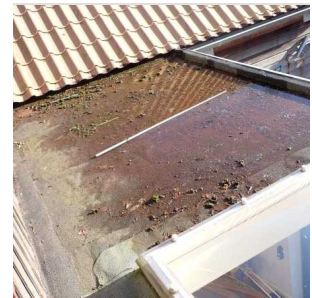
Het dakvlak, de afwerkingen inclusief de bedekking van de aanbouw zijn geïnspecteerd. Hierbij zijn geen gebreken opgemerkt. Het geheel verkeert in een voldoende conditie.

Beoordeling: **Goed**

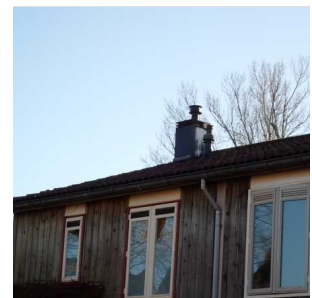
Voor zover visueel waarneembaar zijn er tijdens de keuring geen afwijkingen aan deze doorvoer geconstateerd. Deze doorvoer verkeert in goede conditie en kan functioneren. Het model van de dakdoorvoer en daarmee de aansluitingen met het dak zijn voldoende op elkaar afgestemd, de aansluitingen tussen doorvoer en dakbedekking is voldoende.

Beoordeling: **Goed**

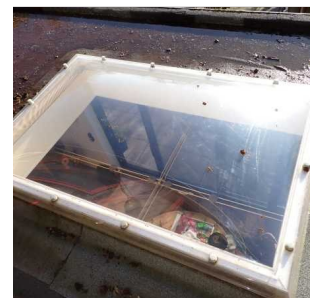
Voor zover visueel waarneembaar zijn er tijdens de keuring geen afwijkingen aan deze lichtkoepel geconstateerd. Dit onderdeel / voorziening verkeert in goede conditie en kan functioneren.

Beoordeling: **Goed**

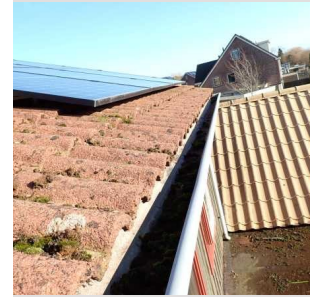
Voor zover visueel waarneembaar zijn er tijdens de inspectie geen afwijkingen aan dit onderdeel geconstateerd. Dit onderdeel / deze voorziening verkeert in goede conditie en kan functioneren. Het afschot van de goot is voldoende. In dit geval is het regelmatig onderhouden c.q. reinigen van de goot wel van belang.

Beoordeling: **Goed**

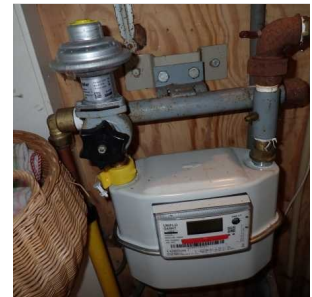
Er zijn geen gebreken aan het gassysteem aangetroffen. De beoordeling is beperkt, maar wordt, voor zover zichtbaar, zo zorgvuldig mogelijk uitgevoerd. De gasinstallatie wordt visueel geïnspecteerd en dus niet gekeurd.

Beoordeling: **Goed**

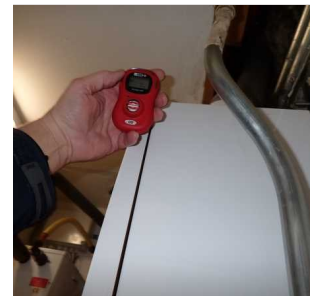
Er is, gedurende het onderzoek, ook een CO meting uitgevoerd. Gedurende deze meting zijn er geen verhoogde waardes gemeten. Koolmonoxide wordt ook wel de "onzichtbare moordenaar" genoemd omdat het een volledig kleur, smaak en reukloos gas is, wat inhoudt dat men het niet kan zien, proeven of ruiken.

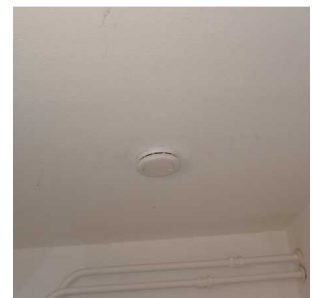
In dit object zijn voldoende rookmelders aanwezig. Op de melders zit een testknop. Wij adviseren u deze bij voorkeur twee maal per jaar op signaal te testen. De melder dient verder te worden onderhouden (reinigen) en mag niet worden geschilderd. Rookmelders dienen op alle verdiepingen aanwezig te zijn.

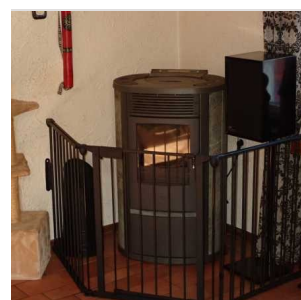
Voor zover visueel waarneembaar zijn er tijdens de keuring geen afwijkingen aan de openhaard / houtkachel geconstateerd. Dit onderdeel / voorziening verkeert in goede conditie en kan functioneren.

Beoordeling: **Goed**

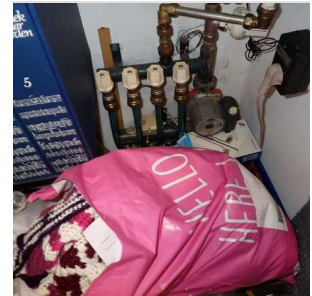
Voor zover visueel waarneembaar zijn er tijdens de keuring geen afwijkingen aan de vloerverwarming geconstateerd. Dit onderdeel / voorziening verkeert voor zover zichtbaar in goede conditie en kan functioneren.

Beoordeling: **Goed**

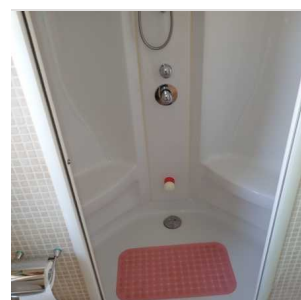
Voor zover visueel waarneembaar zijn er tijdens de keuring geen afwijkingen aan de douchecabine geconstateerd. Dit onderdeel / voorziening verkeert in goede conditie en kan functioneren

Beoordeling: **Goed**

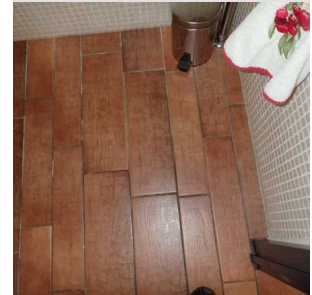
Voor zover visueel waarneembaar zijn er tijdens de keuring geen afwijkingen aan de vloer en de afwerking geconstateerd. Dit onderdeel / voorziening verkeert in goede conditie en kan functioneren.

Beoordeling: **Goed**

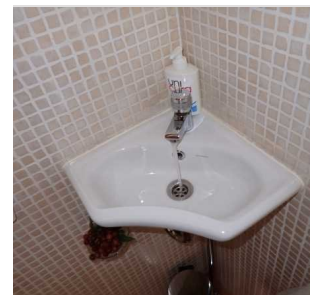
Voor zover visueel waarneembaar zijn er tijdens de keuring geen afwijkingen aan de wasbak geconstateerd. Dit onderdeel / voorziening verkeert in goede conditie en kan functioneren

Beoordeling: **Goed**

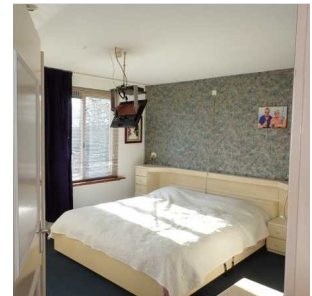
Voor zover visueel waarneembaar zijn er tijdens de keuring geen afwijkingen aan dit onderdeel geconstateerd. Dit onderdeel / voorziening verkeert in goede conditie en kan functioneren.

Beoordeling: **Goed**

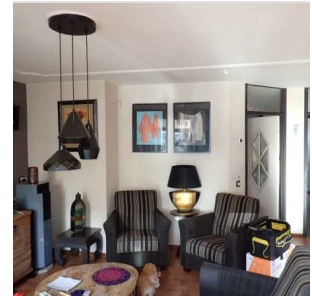
Voor zover visueel waarneembaar zijn er tijdens de keuring geen afwijkingen aan de plafonds geconstateerd. Dit onderdeel / voorziening verkeert in goede conditie en kan functioneren.

Beoordeling: **Goed**

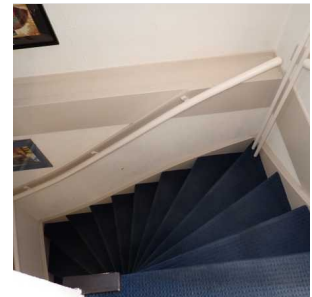
Voor zover visueel waarneembaar zijn er tijdens de keuring geen afwijkingen aan de trappen en leuning geconstateerd. Dit onderdeel / voorziening verkeert in goede conditie en kan functioneren.

Beoordeling: **Goed**

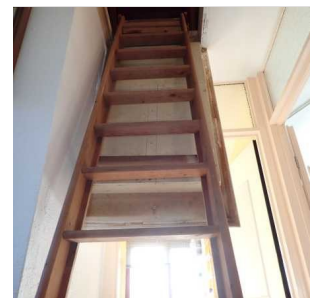
Voor zover visueel waarneembaar zijn er tijdens de keuring geen afwijkingen aan dit onderdeel geconstateerd. Dit onderdeel / voorziening verkeert in goede conditie en kan functioneren.

Beoordeling: **Goed**

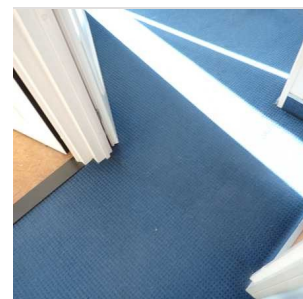
De vloer is, voor zover dat visueel waarneembaar is, voldoende vlak en stabiel. Er zijn vanaf de bovenzijde geen bijzonderheden aan de vloer aangetroffen. Deze beoordeling is op basis van een visuele inspectie. Er zijn geen metingen met een waterpas verricht.

Beoordeling: **Goed**

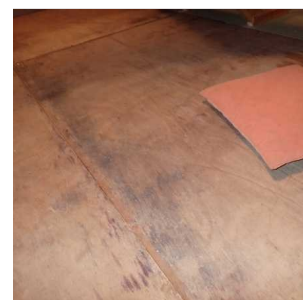
De vloer is, voor zover dat visueel waarneembaar is, voldoende vlak en stabiel. Er zijn vanaf de bovenzijde geen bijzonderheden aan de vloer aangetroffen. Deze beoordeling is op basis van een visuele inspectie. Er zijn geen metingen met een waterpas verricht.

Beoordeling: **Goed**

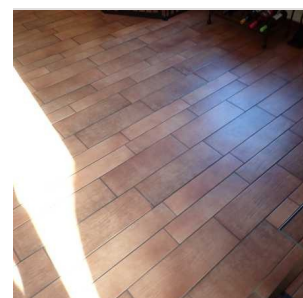
De vloer is, voor zover dat visueel waarneembaar is, voldoende vlak en stabiel. Er zijn vanaf de bovenzijde geen bijzonderheden aan de vloer aangetroffen. Deze beoordeling is op basis van een visuele inspectie. Er zijn geen metingen met een waterpas verricht.

Beoordeling: **Goed**

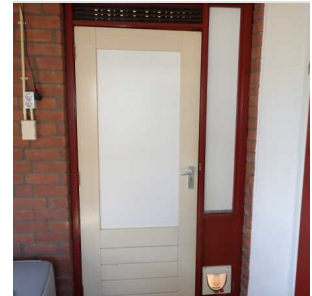
Voor zover visueel waarneembaar zijn er tijdens de keuring geen afwijkingen aan dit onderdeel geconstateerd. Dit onderdeel / voorziening verkeert in goede conditie en kan functioneren.

Beoordeling: **Goed**

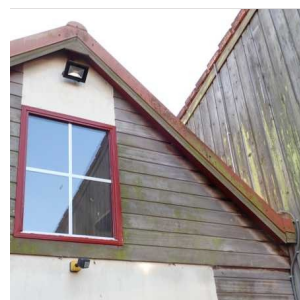
Voor zover visueel waarneembaar zijn er tijdens de keuring geen afwijkingen aan dit onderdeel geconstateerd. Dit element verkeert in goede conditie kan functioneren. Het lijkt erop dat de ruimtes achter boeiboorden en/of overstekken voldoende zijn geventileerd. Onvoldoende ventilatie zou in de constructie kunnen leiden tot condensvorming met mogelijk gebreken tot gevolg.

Beoordeling: **Goed**
