Bouwtechnische keuring

Flamingolaan 15, Andijk
25 augustus 2025 11:15

Keuring is uitgevoerd door David Kay - Homekeur BV voor W. Boode

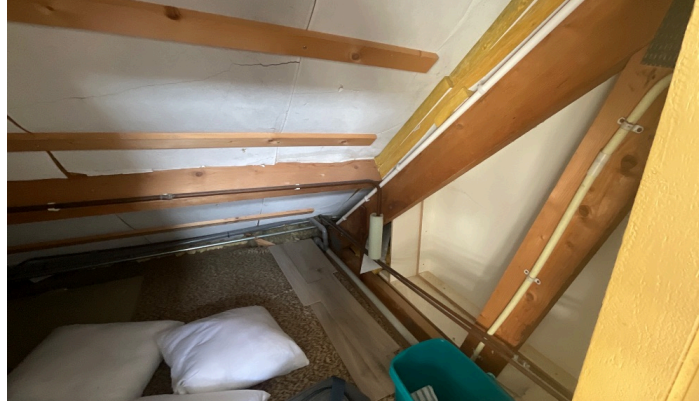
De houten dakconstructie is van binnenuit deels zichtbaar. Het geheel is voor zover als mogelijk op deugdelijkheid en constructieve veiligheid gecontroleerd.

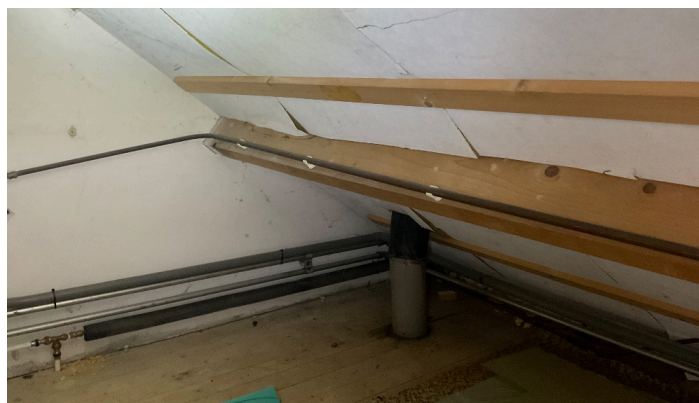
5.2 Opmerkingen/gebreken (dak) constructie

De dakconstructie is gecontroleerd op overige gebreken of afwijkingen, deze zijn niet opgemerkt.

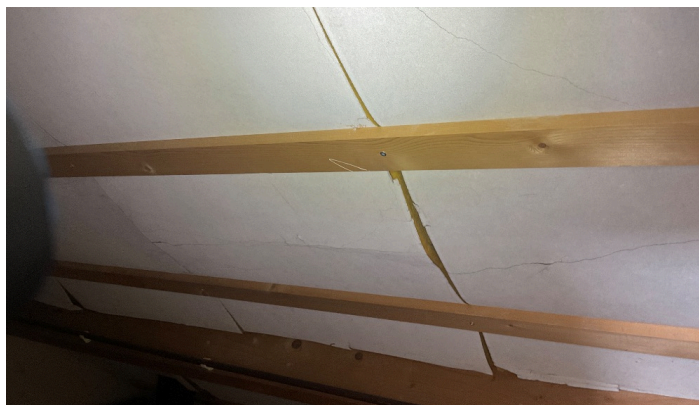
6.3 Isolatie dakvlak binnenzijde

Het dakvlak is aan de binnenzijde (geheel of deels) geïsoleerd op een later moment dan de oorspronkelijke bouwperiode. Bij het isoleren van binnenuit bestaat het grootste risico uit vochtophoping in de dakconstructie. Wanneer warme, vochtige lucht uit de woning door de isolatie heen in aanraking komt met koudere delen van het dak, kan condensatie optreden. Dit kan leiden tot schimmelvorming, houtrot of andere structurele problemen.

Om dergelijke problemen te voorkomen, is het van cruciaal belang om een dampremmende folie aan de warme zijde van de isolatie (de binnenzijde) aan te brengen. Deze folie voorkomt dat vochtige lucht de isolatie of het dakbeschot binnendringt. De totale opbouw van de vernieuwde thermische schil en de volgorde van de toegepaste materialen spelen een essentiële rol in het beheersen van vochtproblemen.

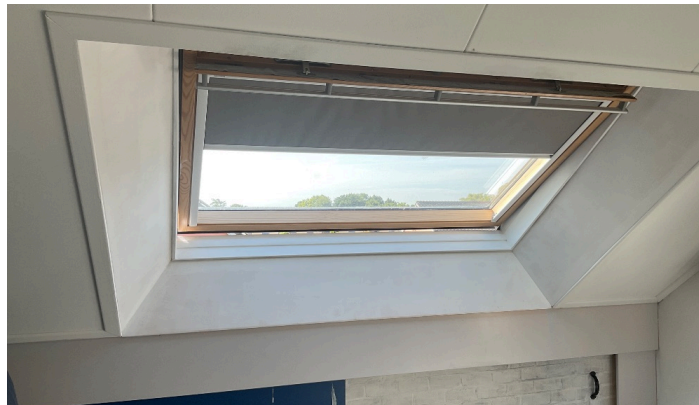
Constructie rond dakramen en/of lichtkoepels

Het is vanwege afwerkingen niet zichtbaar of rond de dakopening de (balken)constructie is aangepast. Er zijn geen afwijkingen zichtbaar die erop duiden dat een eventuele aanpassing niet deugdelijk zou zijn. Er zijn geen bijzonderheden opgemerkt.

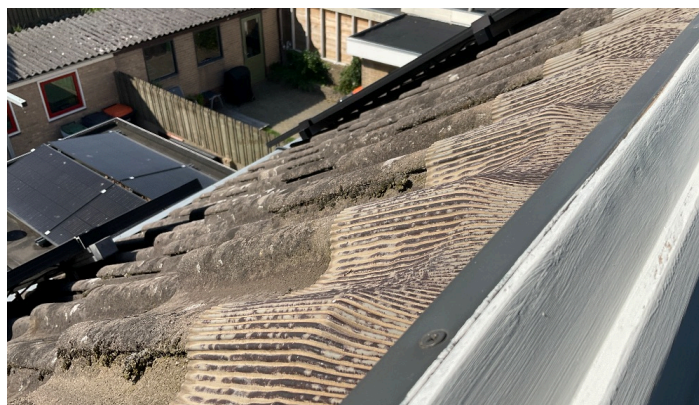
Aansluitingen dakramen en/of lichtkoepels met dak

De aansluitingen (lood of loodvervanger) rond de dakopeningen zijn gecontroleerd, hieraan zijn geen gebreken opgemerkt. Het geheel verkeert in een prima conditie en kan functioneren.

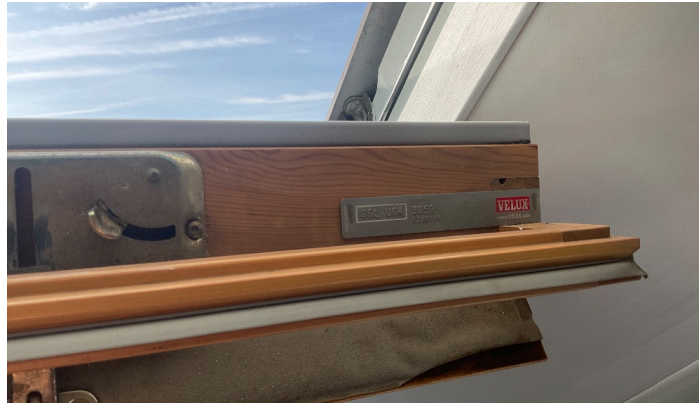
Overige opmerkingen dakramen en/of lichtkoepels

Met betrekking tot het dakraam en/of lichtkoepel is gekeken naar eventuele gebreken. Denk hierbij aan lekke beglazing, overige lekkage en/of indien van toepassing gebreken aan het hang en sluitwerk. Er zijn geen bijzonderheden of gebreken opgemerkt.

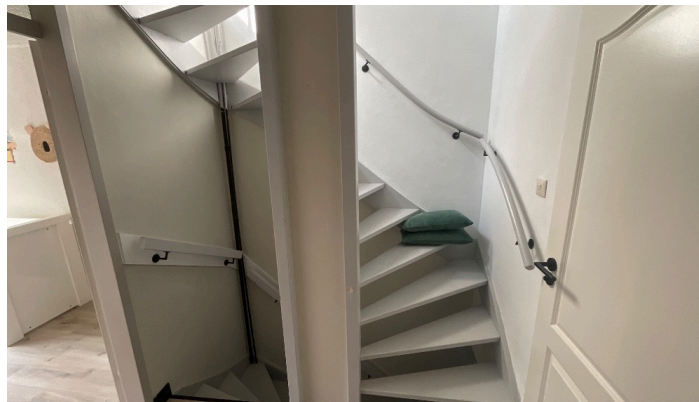
Trap stabiliteit

De vaste trap (trappen) in de woning verkeren in een voldoende conditie, zijn voldoende stabiel en veilig. Het geheel kan als bedoeld prima functioneren.

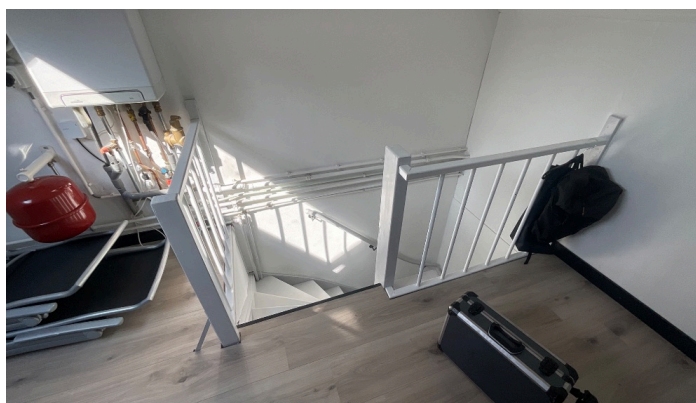
Trap hekwerken/ balustrades

Er zijn geen gebreken aan de balustrade(s), het geheel verkeert in een goede conditie en is goed bevestigd. De hekwerken kunnen voor de bedoelde functionaliteit goed en veilig functioneren.

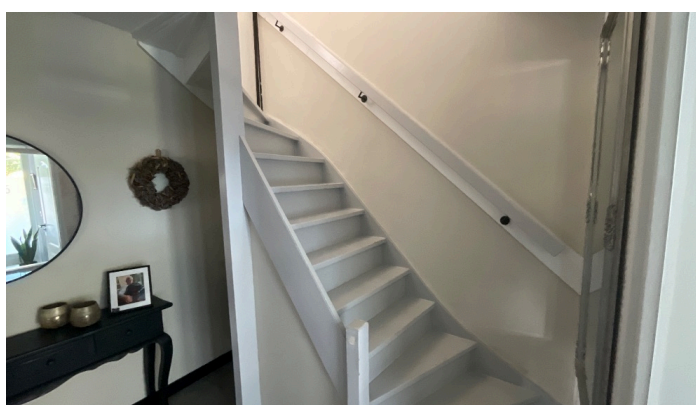
Bijzonderheden trap

Geen bijzonderheden of verdere opmerkingen voor wat betreft de trap.

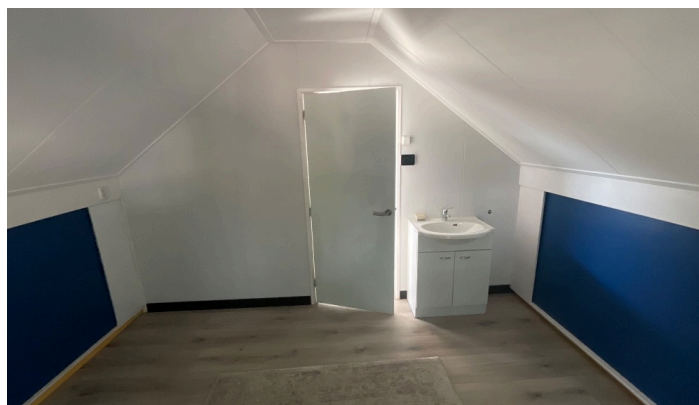
9.4 Wanden in de woning

Er zijn (deels of meerdere) betonnen woningscheidende wanden/muren aanwezig.

Er zijn (deels of meerdere) binnenwanden/muren aanwezig welke zijn voorzien van een plaatmateriaal of mogelijk gipsplaat. Bij dergelijke wanden moet altijd rekening worden gehouden met een aantal nadelen zoals dat de geluidsdichtheid niet optimaal zal wezen en het ophangen of monteren van zaken aan de wanden alleen met speciale bevestigingsmaterialen is te realiseren.

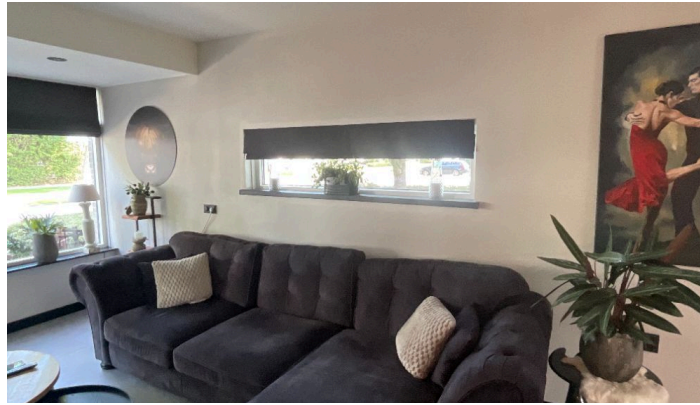
Gebreken wanden

Geen gebreken aan de wanden in de woning voor zover visueel waarneembaar. Let op: meubilair is niet verplaatst.

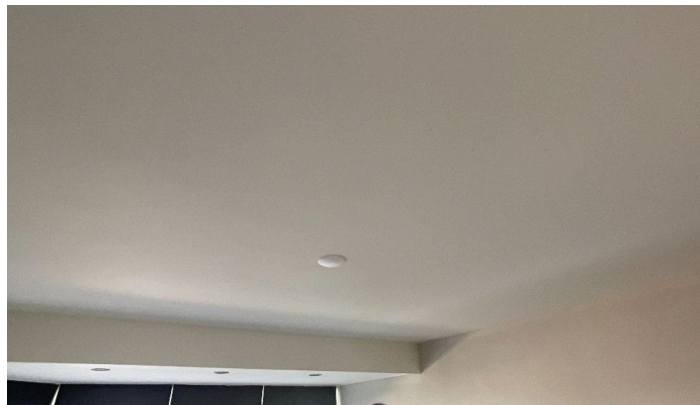
9.5 Plafonds in de woning

Plafonds (deels of meerdere) in de woning zijn voorzien van stucwerk.

Plafonds (deels of meerdere) in de woning zijn voorzien van gipsplaten.

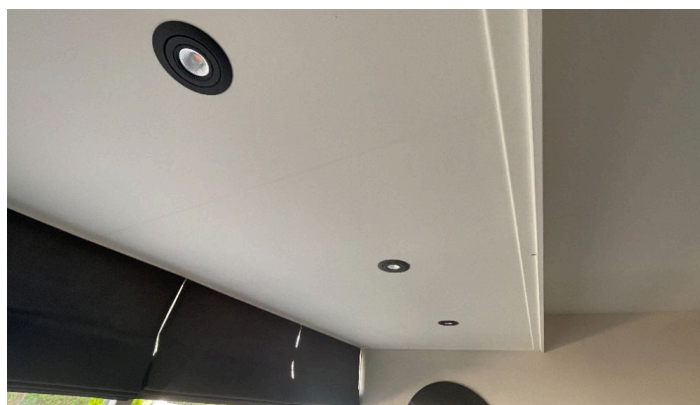
Gebreken plafonds

Aan de plafonds zijn geen gebreken opgemerkt.

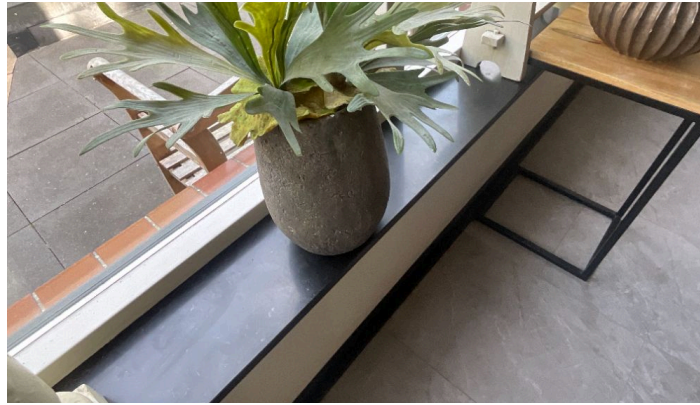
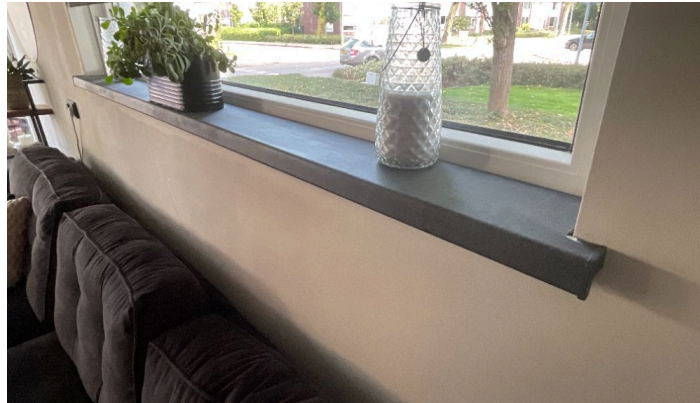
9.6 Vensterbanken

De vensterbanken zijn gecontroleerd, hier zijn geen gebreken aan opgemerkt.

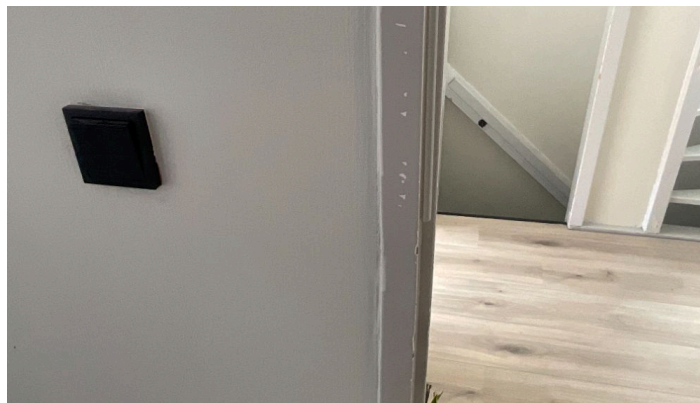
10.1 Binnenkozijnen & deuren

Al het schilderwerk in de woning is gezien en gecontroleerd. Hiermee wordt bedoeld alle kozijnen in de woning, de binnendeuren, eventueel trap schilderwerk en al het overige schilderwerk. Dit schilderwerk verkeert gemiddeld in een slechte conditie. Er is een onderhoudshandeling noodzakelijk, wij adviseren een zogenaamde grote beurt (2x schuren en 2x aflakken). Eventuele persoonlijke smaken en kleurstellingen of combinaties zijn vanzelf in deze

beoordeling buiten beschouwing gelaten. Regulier en periodiek terugkerend schilderwerk is niet opgenomen in deze begroting, op termijn moet al het schilderwerk altijd worden uitgevoerd.

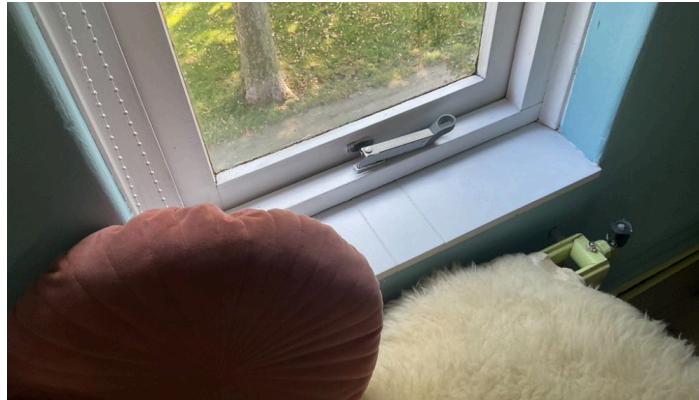
10.2 Buitenkozijnen aan binnenzijde

Het schilderwerk van de buitenkozijnen is aan de binnenzijde gezien en gecontroleerd. Dit schilderwerk verkeert gemiddeld in een goede conditie. Er is geen onderhoudshandeling noodzakelijk op de korte of middellange termijn. Eventuele persoonlijke smaken en kleurstellingen of combinaties zijn vanzelf in deze beoordeling buiten beschouwing gelaten. Regulier en periodiek terugkerend schilderwerk is niet opgenomen in deze begroting, op termijn moet al het schilderwerk altijd worden uitgevoerd.

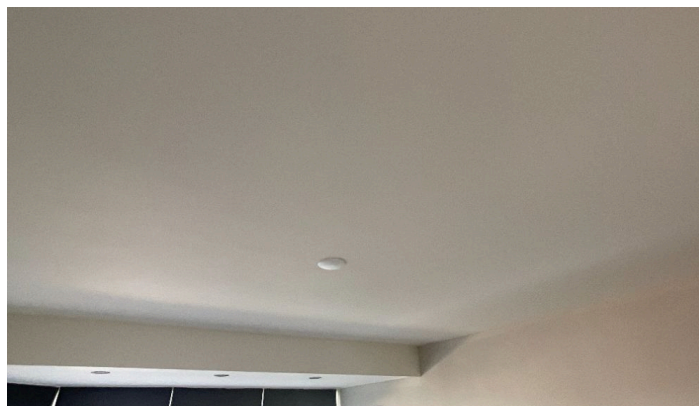
10.3 Plafond schilder en sauswerk

Het schilder en sauswerk van alle plafonds in de woning is gezien en gecontroleerd. Dit schilder en sauswerk verkeert gemiddeld in een goede conditie. Er is geen onderhoudshandeling noodzakelijk op de korte of middellange termijn. Eventuele persoonlijke smaken en kleurstellingen of combinaties zijn vanzelf in deze beoordeling buiten beschouwing gelaten. Regulier en periodiek terugkerend schilderwerk is niet opgenomen in deze begroting, op termijn moet al het schilderwerk altijd worden uitgevoerd.

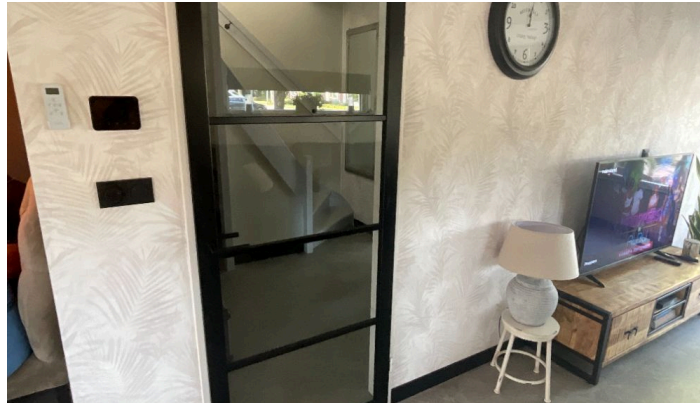
11.1 Opmerkingen binnenkozijnen & deuren

Met betrekking tot de binnendeuren en binnenkozijnen zijn geen opmerkingen of bevindingen.

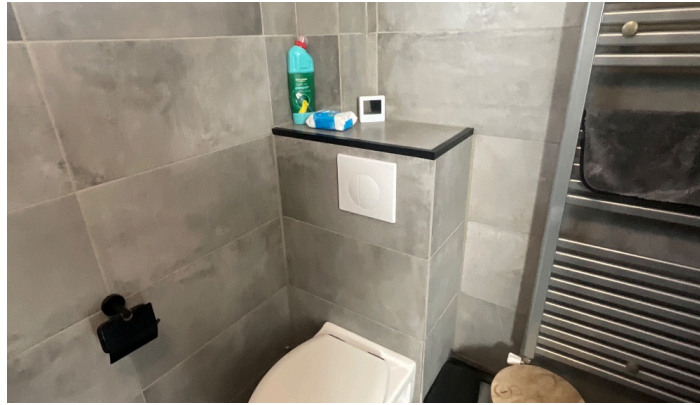
Kitwerk badkamer

Het (overige) kitwerk in de gehele badkamer is gecontroleerd op deugdelijkheid, hechting aan een basis en functie. In dit geval zijn geen opmerkingen te maken. Het geheel ziet er verzorgd uit en het kitwerk verkeert in een prima conditie.

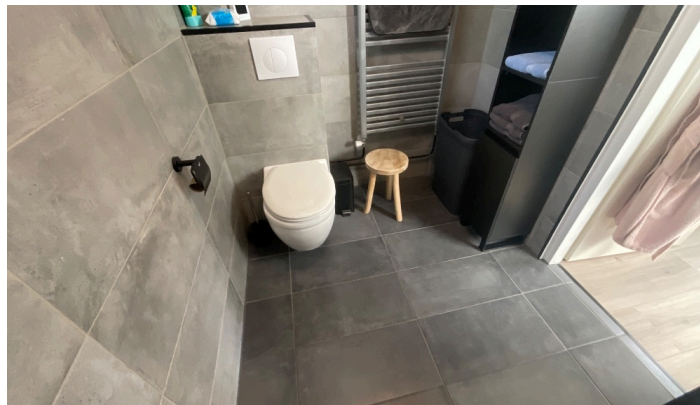
Voegwerk badkamer

Het voegwerk aan zowel wanden als vloeren is gecontroleerd. Hier zijn geen gebreken aan opgemerkt, het voegwerk verkeert technisch in een prima conditie.

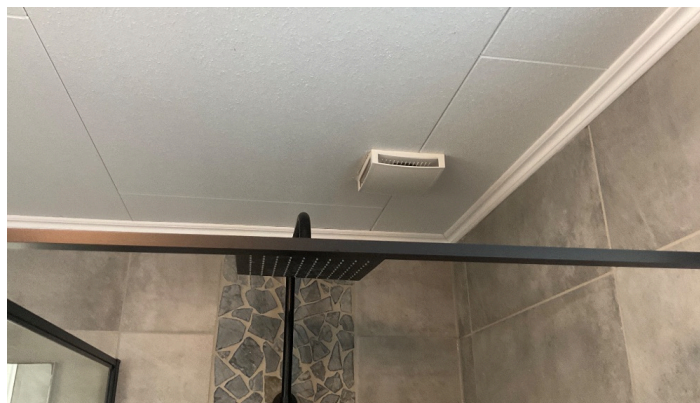
Ventilatie badkamer

De ventilatie in de badkamer lijkt goed geregeld, er zijn in elk geval mogelijkheden om de waterdamp 'weg' te ventileren. Door deze manier van ventileren zal er normaal gesproken niet snel condensatie plaats vinden op materialen of ondergronden waardoor bijvoorbeeld een schimmel wordt voorkomen. Het gedrag van de gebruiker is altijd een belangrijk onderdeel van een goede ventilatie. Let op dat er voldoende luchtinlaat mogelijkheden aanwezig zijn, bijvoorbeeld een kier onder de deur of een rooster in de deur.

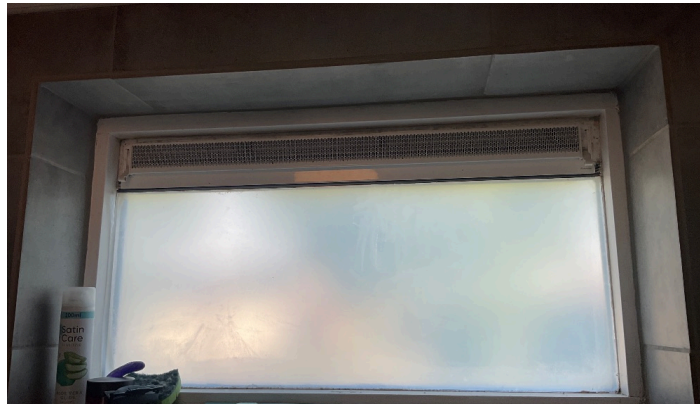
Opmerkingen ventilatie

Boven de beglazing in het kozijn is een ventilatierooster aanwezig. Bij de juiste temperaturen (binnen en buiten) is hiervan een voordeel dat vocht de ruimte verlaat waardoor het glas aan de binnenzijde niet beslaat. Dit rooster draagt beperkt bij aan de ventilatie van de badkamer. Wanneer het echter buiten kouder is dan binnen, komt er in plaats van warme lucht koude lucht naar binnen. Koude lucht neemt minder vocht op dan warme lucht en zo ontstaat er condens. Dit condens moet juist worden vermeden. Het is het beste om de badkamer warm te houden. Houd het rooster dicht na het douchen of badderen. Het rooster ventileert onvoldoende om schimmelvorming tegen te gaan. Het is dus echt nodig om een ventilatiesysteem in de badkamer te hebben welke de vochtige lucht wegzuigt uit de badkamer.

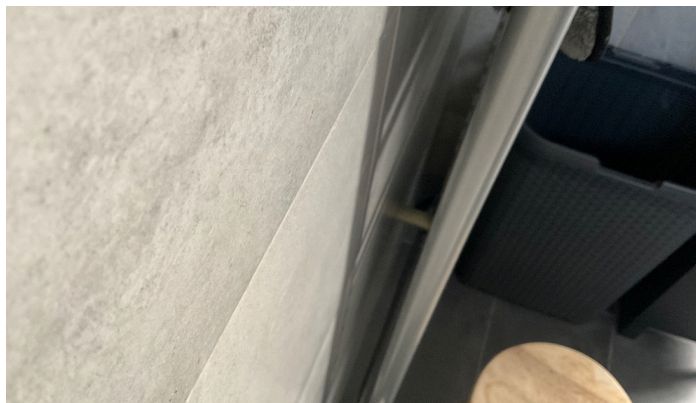
Elektra en aarding in de badkamer

Waar mogelijk moet een aardklem in het zicht of toegankelijk gemonteerd worden. Het CAP (centraal aardpunt) moet bereikbaar zijn. Meestal wordt het CAP in een elektradoos in de muur onder de wastafel gemonteerd in een doos met afneembare deksel. In dit geval is dit CAP niet zichtbaar aanwezig, dat wil niet zeggen dat voorwerpen niet zijn geaard, maar dat we dit tijdens de bouwkundige keuring niet hebben kunnen vaststellen. Het kan heel goed zo zijn dat deze aarding van voorwerpen achter tegelwerk of andere afwerking toch aanwezig is.

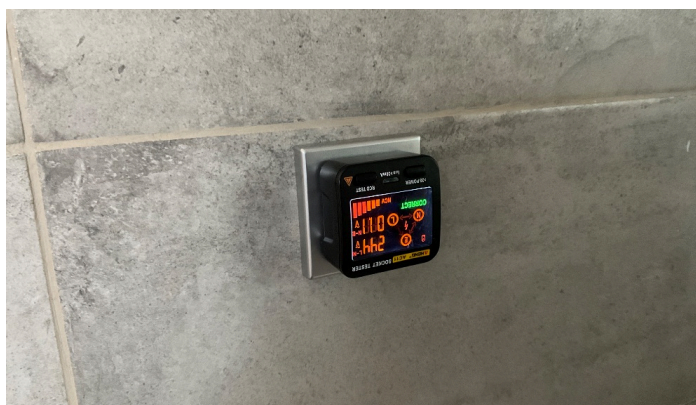
Wandcontactdozen

In de badkamer zijn wandcontactdozen aanwezig, deze zijn voorzien van een goed werkende aarding. In een badkamer mogen geen stopcontacten of gewone lichtsakelaars zonder aarding gebruikt worden.

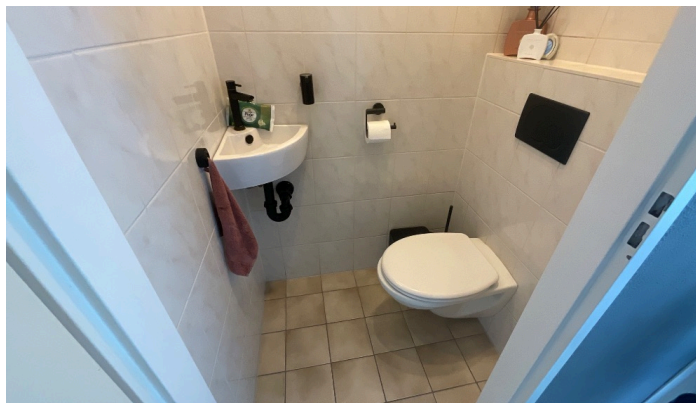
Voorzieningen in toilet

Een hangend toilet is aanwezig. Controleer de bevestiging van de pot aan de wand en check regelmatig rond en onder de pot op lekkages. Lekkages kunnen optreden bij de aansluiting op de riolering of bij de wateraansluiting.

In het toilet is een wasbak aanwezig, deze is voorzien van een kraan en aangesloten op de afvoer.

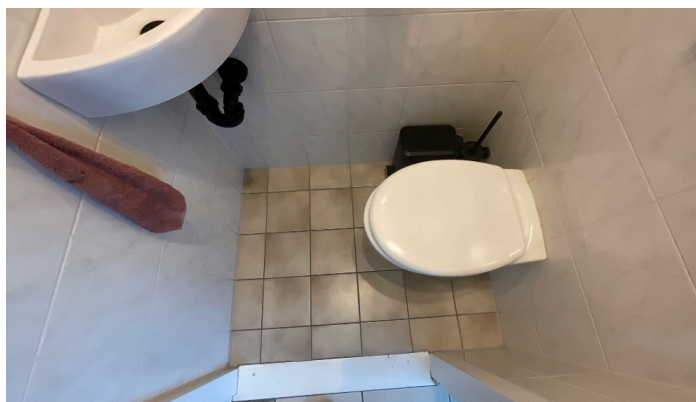
Tegel, kit en voegwerk

De wand en/of vloerafwerking is gecontroleerd of de bevestiging goed is, ook eventueel voeg- en kitwerk is gecontroleerd. Hieraan zijn geen gebreken opgemerkt, het geheel verkeert technisch in een prima conditie.

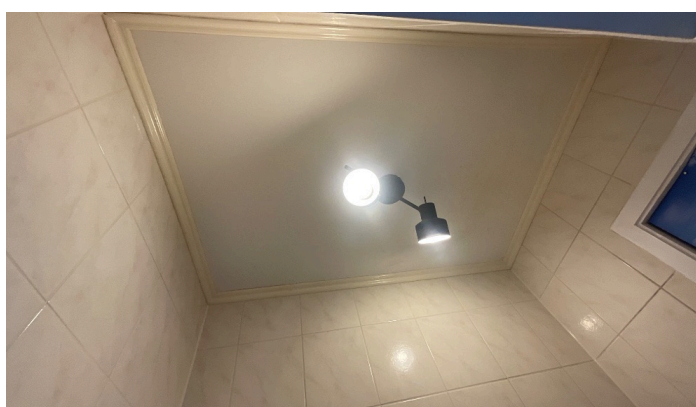
Ventilatie

In het toilet is geheel geen ventilatie/afzuiging aanwezig, in dit geval is dat onvoldoende en adviseren we om dit te verbeteren.

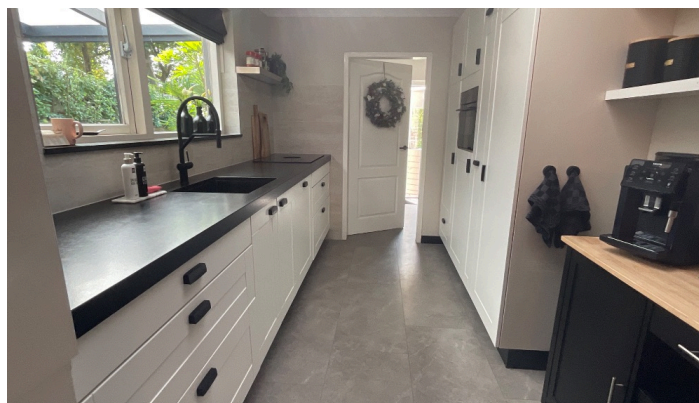
Algehele indruk keuken

De gehele keuken is functioneel, alles lijkt te functioneren. Hier is normaal mee omgegaan, de keuken kan gehandhaafd blijven.

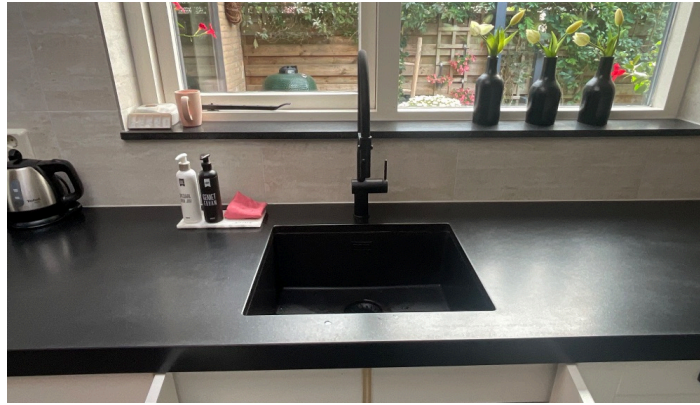
Installatie/water keuken

Aan de installaties in de keuken, voor zover deze aanwezig, zijn geen gebreken. De kraan, afvoer, watercapaciteit en dergelijke functioneren prima, er zijn geen opmerkingen.

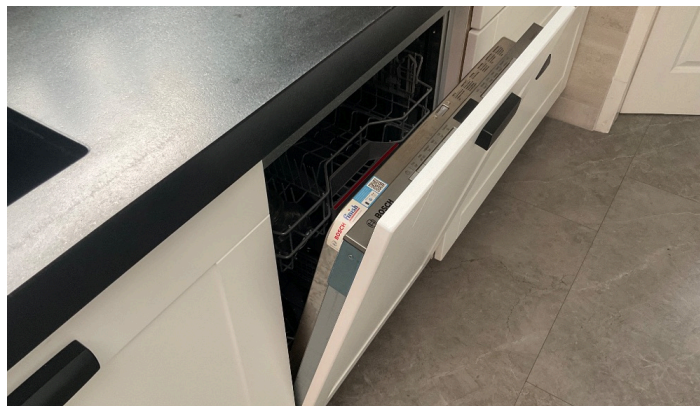
Keukenmeubel/kast

De keukenkasten, deuren, lades en overige (vaste) keukenmeubel onderdelen zijn allemaal gecontroleerd op de aanwezigheid van alle onderdelen en op functionaliteit. Alles zoals omschreven lijkt voldoende te kunnen functioneren. In de praktijk en bij dagelijks gebruik kan altijd blijken dat het één of andere onderdeel toch niet werkt zoals verwacht of in mindere mate.

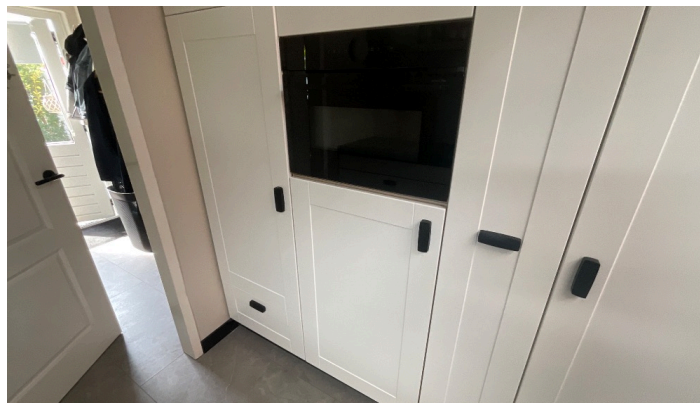
De keukenapparatuur is allemaal globaal gecontroleerd op de aanwezigheid van alle onderdelen en op functionaliteit. Alle apparaten lijken voldoende te kunnen functioneren. Let op: de apparaten zijn uitsluitend visueel en uitwendig gecontroleerd op gebreken. In de praktijk zal moeten worden ervaren of de apparatuur inderdaad volledig functioneel is.

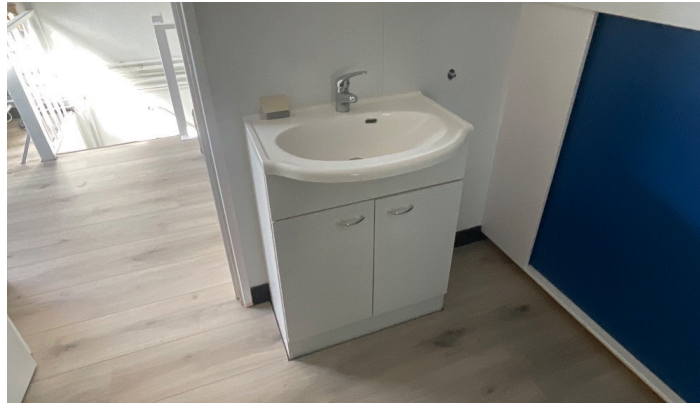
12.4 Overige ruimtes sanitair

Er zijn geen gebreken aan de wasbak(ken) welke zich in de overige ruimte(s) bevinden.

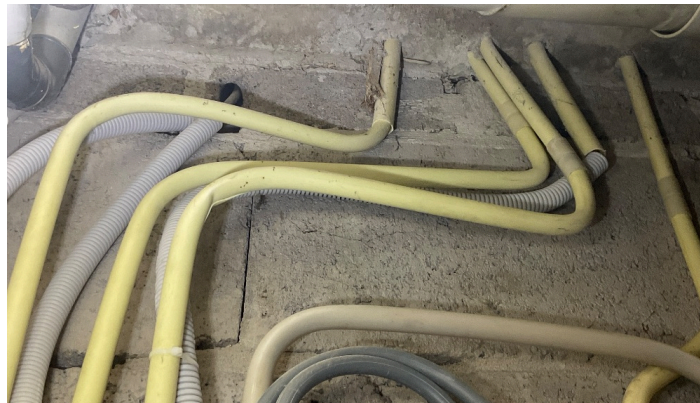
Er zijn geen gebreken opgemerkt aan de bedrading voor zover deze zichtbaar zijn geweest tijdens de inspectie, de bedrading is recent en kan gehandhaafd blijven. Het is mogelijk dat in het systeem niet overal de juiste kleuren zijn gebruikt conform de (Europese) gestandaardiseerde kleuren. Afwijkende of gewisselde kleuren is niet handig maar staat een goed functioneren van de installatie niet in de weg.

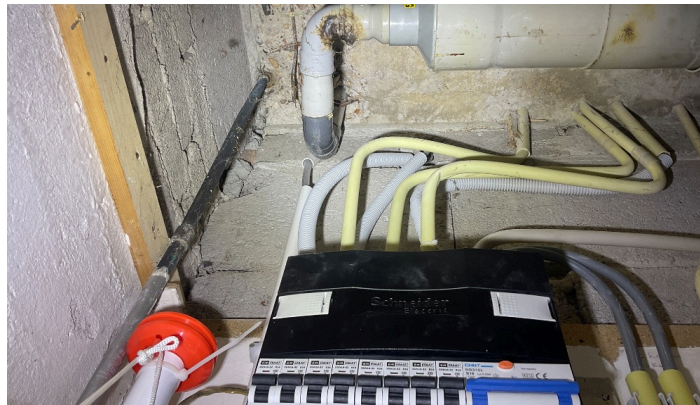
Groepen en meterkast

Het is niet duidelijk welke groepen waarvoor zijn bedoeld. Bij doorbranden van een stop of uitschakeling van een groep is het handig om te weten in welke hoek u moet zoeken naar een eventueel probleem of kortsluiting. Op internet kunt u sjablonen downloaden om eenvoudig de indeling van uw groepen altijd duidelijk en direct inzichtelijk te hebben.

Door de meterkast lopen één of meerdere afvoeren en of een waterleiding. Het is beter deze afvoeren en/of waterleidingen middels bijvoorbeeld een houten koof af te scheiden van de elektra. Het is vanzelf belangrijk om ervoor te zorgen dat de waterleiding en/of de afvoer op een veilige manier zijn geïnstalleerd en dat deze geen gevaar vormen voor de elektriciteitsmeters en andere elektrische installaties.

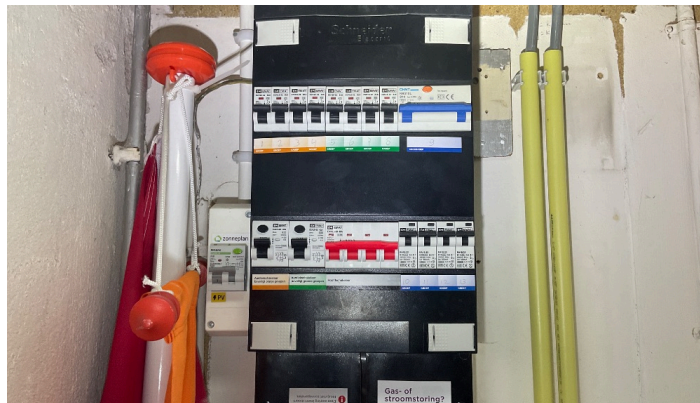
Aantal groepen

Er is een groepenkast met meer dan 7 groepen in de woning aanwezig. Voor een gemiddelde woning is dit voldoende.

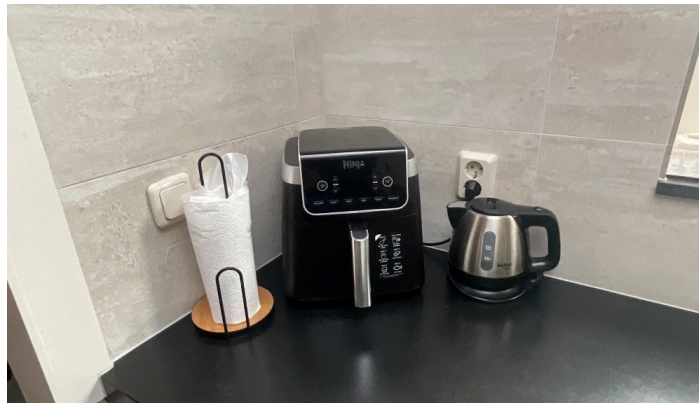
Schakelaars, wandcontactdozen & vaste lichtpunten

Aan de wandcontactdozen en het schakelmateriaal zijn geen of slechts minimale gebreken opgemerkt. Het geheel verkeert in een voldoende conditie en lijkt prima en ook veilig te kunnen functioneren.

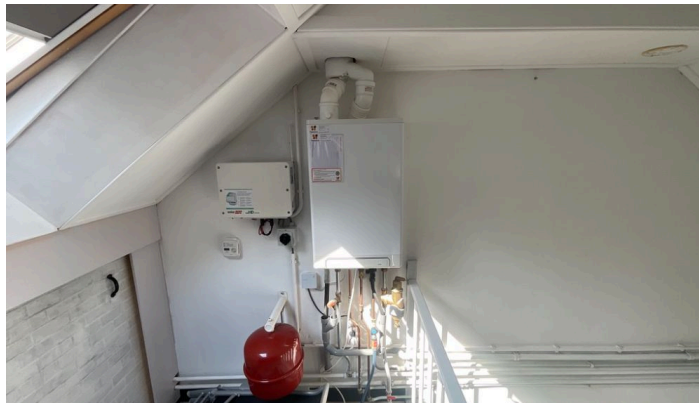
De woning wordt voorzien van warm water door middel van een cv combi ketel. Aan een combi cv ketel moet jaarlijks preventief onderhoud worden uitgevoerd. Het apparaat moet inwendig en uitwendig worden schoongemaakt. De brander moet worden gereinigd en de beveiligings en regelapparatuur moet worden gecontroleerd. Vraag uw installatiebedrijf naar eventuele abonnementsvormen voor dit jaarlijkse onderhoud.

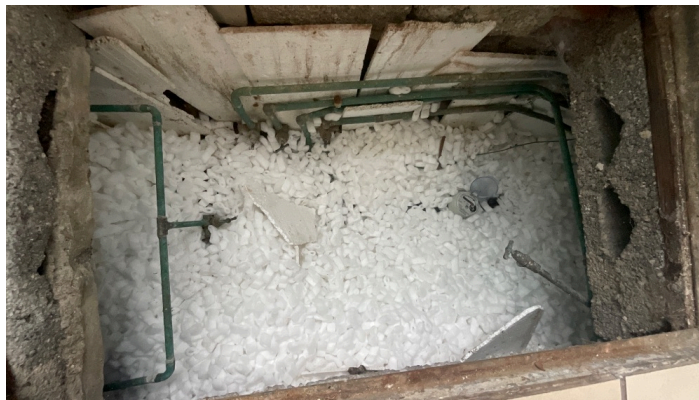
Gebreken en/of opmerkingen watersysteem

Er zijn geen gebreken opgemerkt of zichtbaar die een veilig en goed gebruik van het watersysteem hinderen. Het geheel kan veilig en goed functioneren.

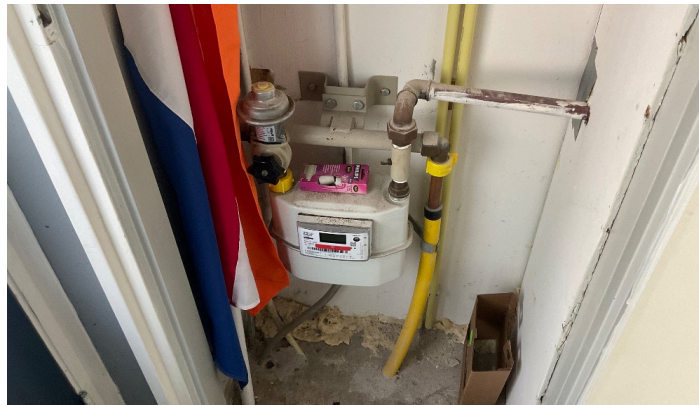
Aan de gasmeter en gasinstallatie zijn geen gebreken opgemerkt voor zover de bedoelde onderdelen visueel zijn waargenomen. Dit is geen installatiekeuring, de gasleidingen zijn niet afgeperst. Het geheel lijkt deugdelijk en technisch in orde. Het geheel kan veilig en goed functioneren.

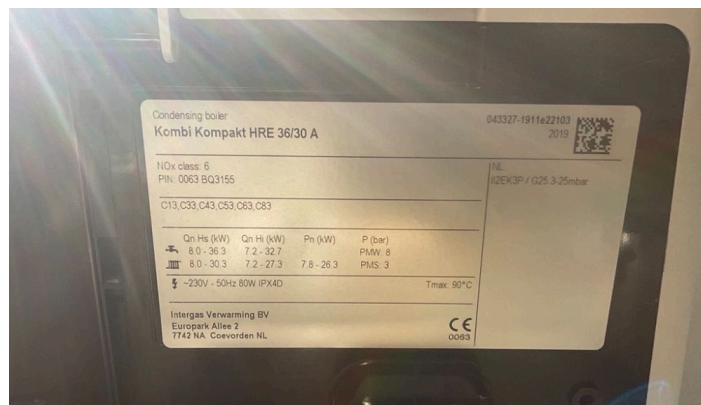
De CV-ketel is van een redelijk recent bouwjaar. Het bouwjaar van de CV-ketel is van de periode 2019 t/m 2021.

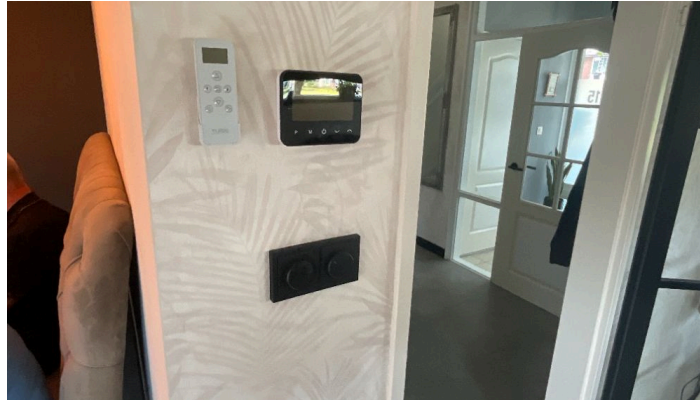
Er zijn geen gebreken bekend of opgemerkt aan de elektrische vloerverwarming. Het systeem lijkt goed te kunnen functioneren.

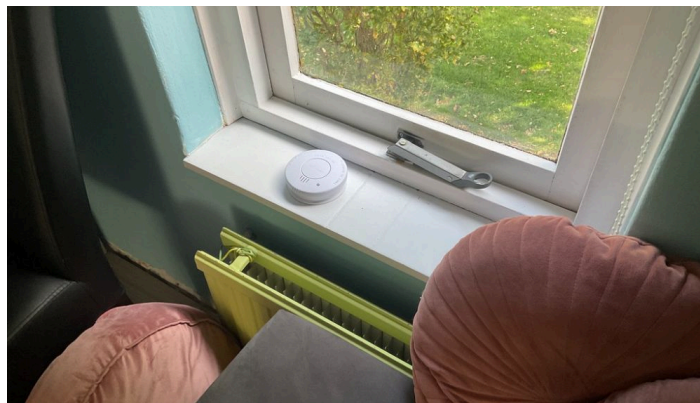
Er zijn geen gebreken opgemerkt aan de radiatoren of het leidingwerk van het verwarmingssysteem, dit lijkt allemaal in orde en kan voldoende functioneren.

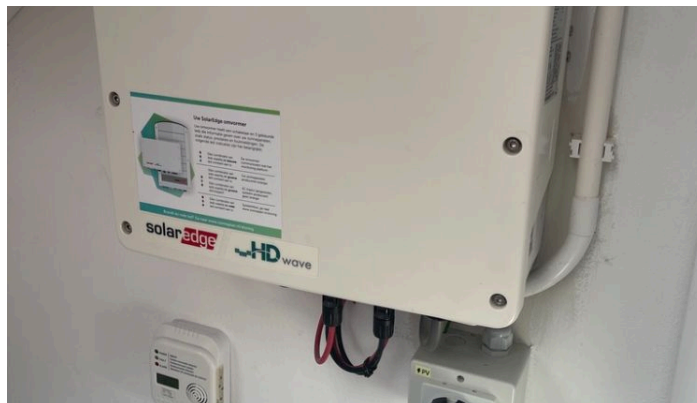
Er zijn geen zichtbare gebreken aan de PV panelen en bijbehorende apparatuur. Het functioneren van de panelen is niet gecontroleerd.

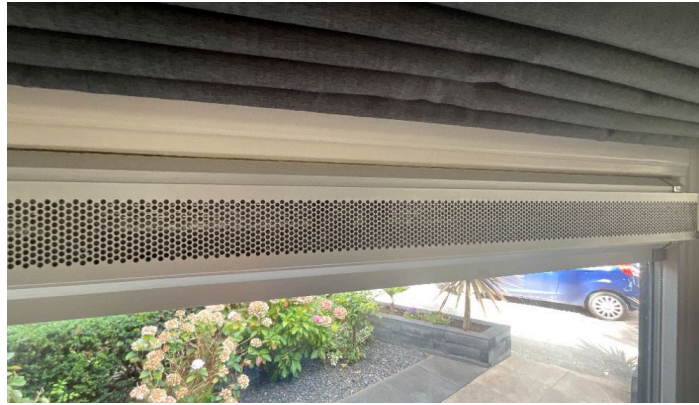
14.4 Opmerkingen ventilatieroosters

De ventilatieroosters boven de ramen/kozijnen zijn goed onderhouden en functioneren ook prima. Of deze van voldoende capaciteit zijn is niet berekend.

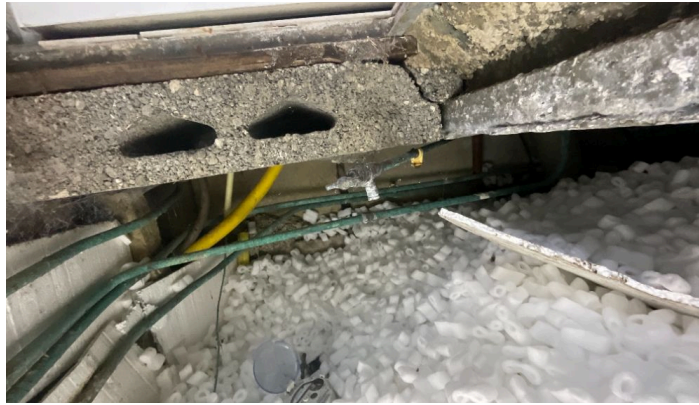
Vloerconstructie

De begane grond vloer is een veel toegepaste (algemene) betonnen en/of steenachtige vloer. Dit is in elk geval geen risicovloer, het geheel verkeert in goede conditie.

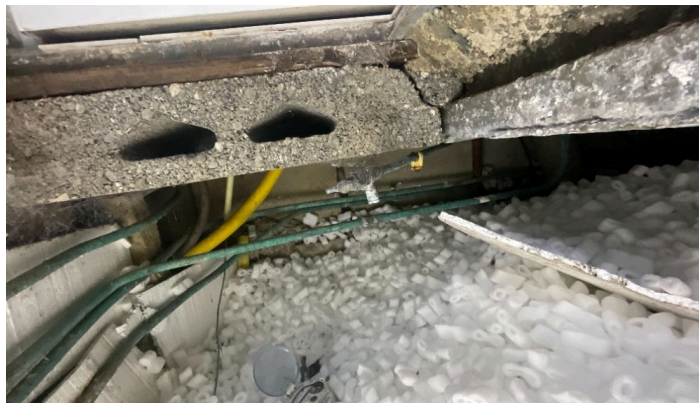
17.2 Overige opmerkingen kruipruimte

De kruipruimte is gecontroleerd op overige gebreken en op de aanwezigheid van materialen of overige afwijkingen. Deze zijn niet opgemerkt, er zijn geen bijzonderheden.

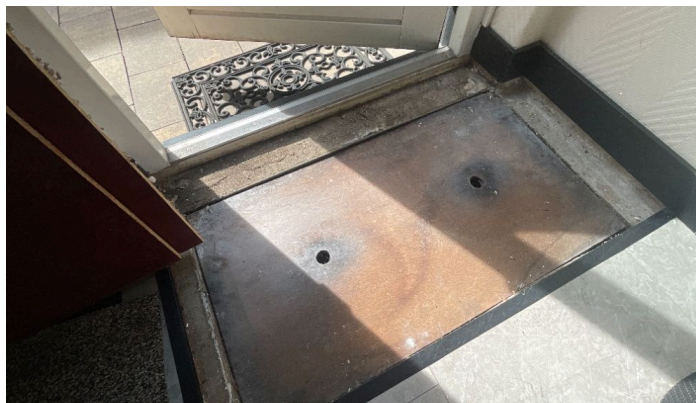
18 Vloerluik

Aan het vloerluik t.b.v de toegang naar de kruipruimte zijn geen bijzonderheden opgemerkt.

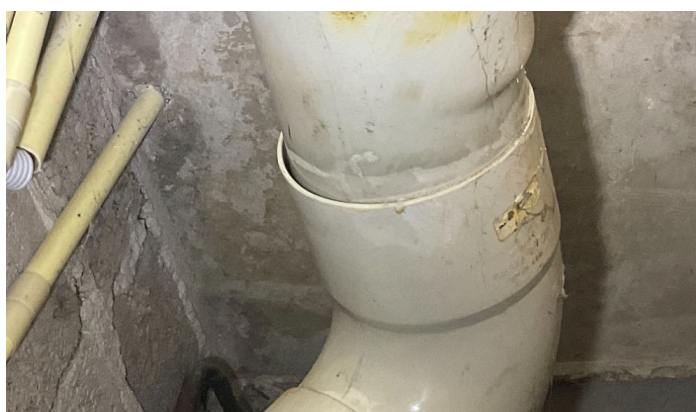
19 Riolering

De riolering is van PVC/PE. Beide zijn een materiaal wat bijvoorbeeld ook in nieuwbouwwoningen wordt toegepast.

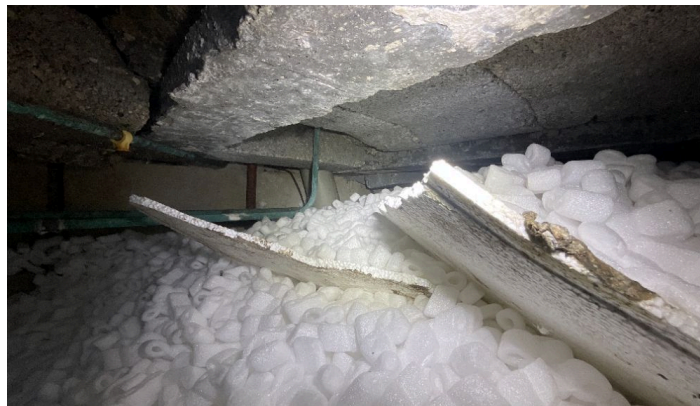
Zoals aangegeven is niet de hele fundering aan alle kanten gezien (of in voorkomende gevallen zelfs geheel niet). Het afgeleide oordeel van datgene wat wel is gezien aan de woning en eventueel fundering kan worden samengevat als technisch in voldoende conditie.

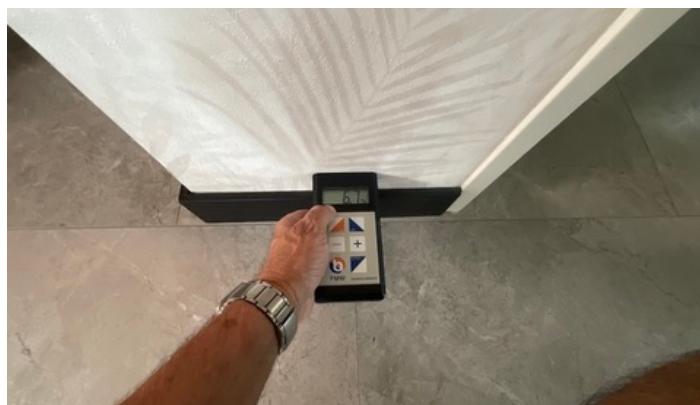
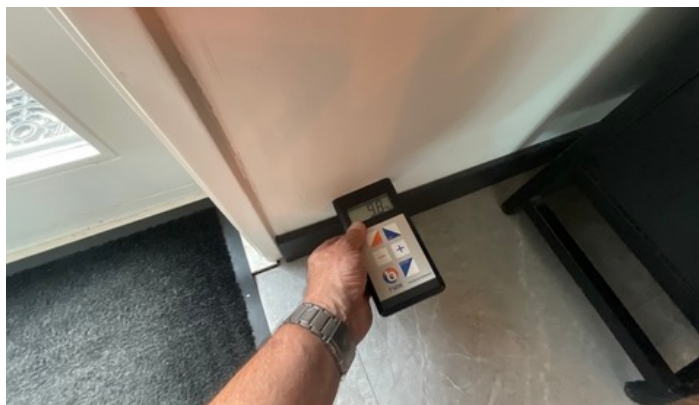
22 Optrekkend vocht

Op muren in de woning (grenzend aan de betonvloer) is een vochtmeting gedaan langs het vloerveld. Er is geen verhoogd percentage vocht gemeten. Dit bevestigt dat onder maaiveld hoogte geen bijzondere vochtproblemen zijn met nadelige gevolgen voor, de fundering, wanden en vloerconstructie.

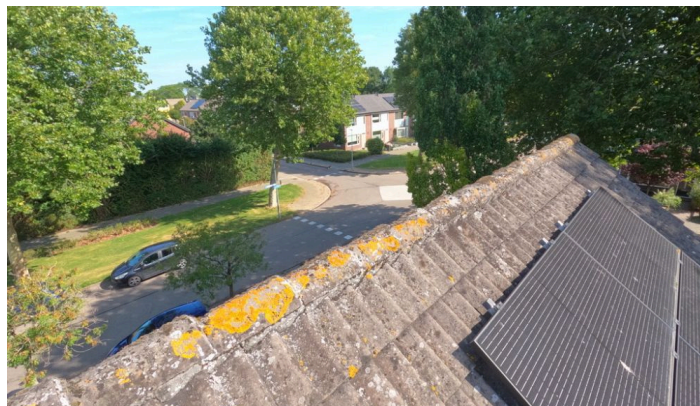
De pannen op het dak verkeren in een technisch matige tot goede conditie. Deze zijn bekeken waarbij vooral gelet is op de kwaliteit van de pan niet al te zeer is aangetast. In dit geval wordt de kwaliteit als matig beoordeeld.

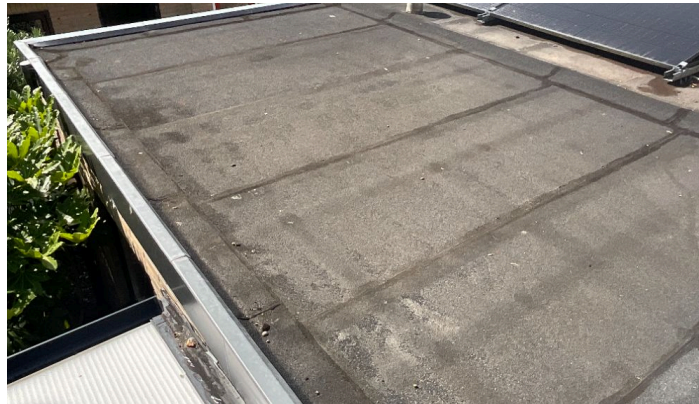
Algehele conditie bitumen dak

Goed

De dakbedekking van het hoofddak verkeert in een goede technische conditie en kan nog jaren mee. Een precieze te verwachten levensduur is moeilijk aan te geven en is ook afhankelijk van allerlei factoren zoals weersinvloeden. In elk geval is vervangen voorlopig nog niet aan de orde.

- Maak het dak twee maal per jaar schoon.
- Een bitumen dakbedekking kan 20 tot 40 jaar mee gaan.
- Loop nooit op het dak bij hoge of lage temperaturen.
- Controleer de loodstroken op gebreken tussen de gevel en dakaansluiting

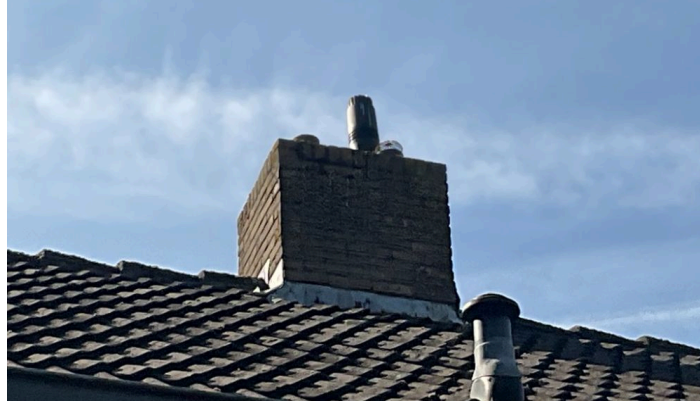
Overige gebreken schoorsteen

Goed

Er zijn geen overige gebreken aan de schoorsteen, het lood of zinkwerk en de aansluitingen met dak.

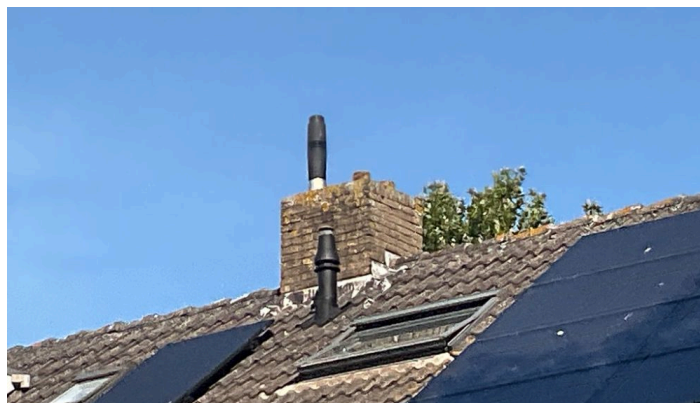
Er zijn dak/gevel doorvoeren aanwezig. Hier zijn geen gebreken aan opgemerkt, de doorvoeren zijn compleet. Er is geen risico op inwateren, de bevestiging is deugdelijk. Het geheel kan zoals bedoeld goed en veilig functioneren.

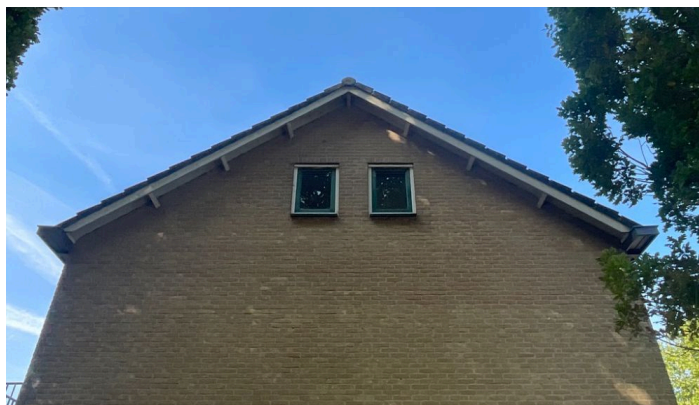
Goed

Er zijn geen gebreken of afwijkingen opgemerkt aan de overstek van de woning. Het geheel ziet er goed uit, eventueel schilderwerk wordt elders in dit rapport benoemd.

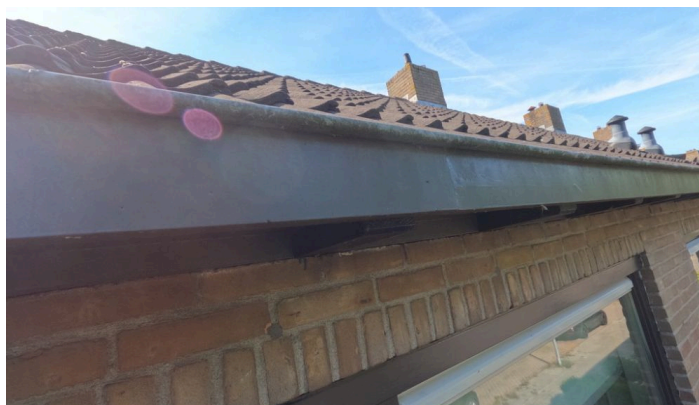
28.2 Boeiboorden

Goed

Er zijn geen gebreken of afwijkingen opgemerkt aan de boeiboorden van de woning. Het geheel ziet er goed uit, eventueel schilderwerk wordt elders in dit rapport benoemd.

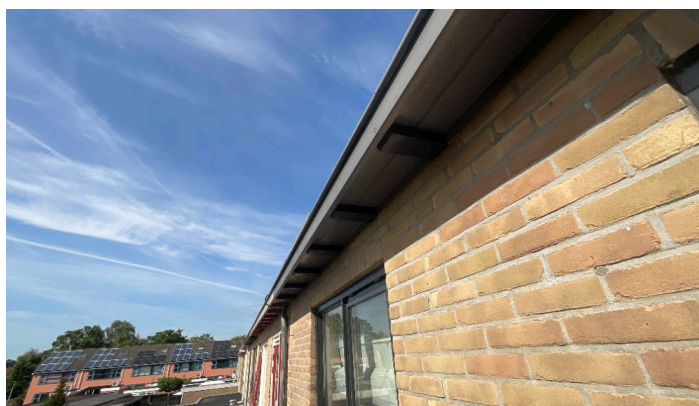
28.6 Gootklossen

Goed

Aan de gootklossen zijn op basis van datgene wat zichtbaar is geweest geen gebreken opgemerkt. Het geheel kan als bedoeld functioneren.

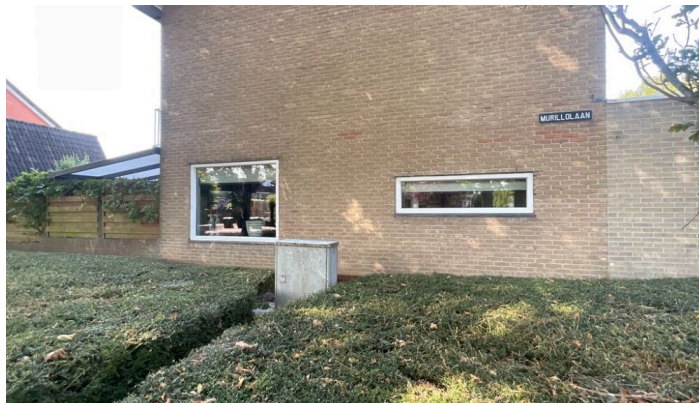
Goed

De woning is voorzien van metselwerk gevels. De gevel is gecontroleerd deels op afstand en deels van nabij, hierbij is ook het voegwerk gecontroleerd op verzanding en op hardheid.

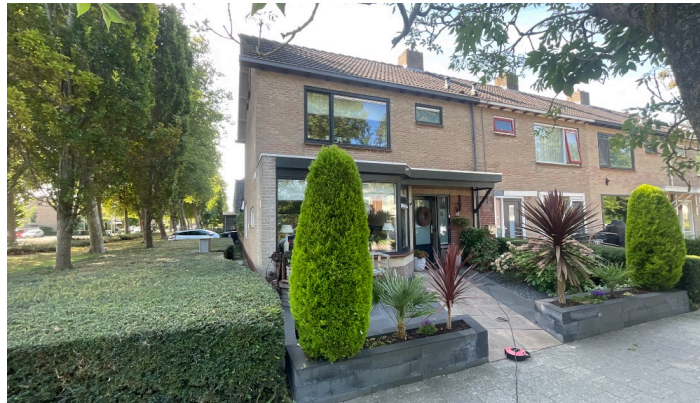
30.4 Overige bevindingen gevels

Goed

Het gevelwerk is gecontroleerd op overige gebreken, zoals vervuiling, kwaliteit voegwerk, schade en dergelijke. Er zijn geen bijzonderheden opgemerkt.

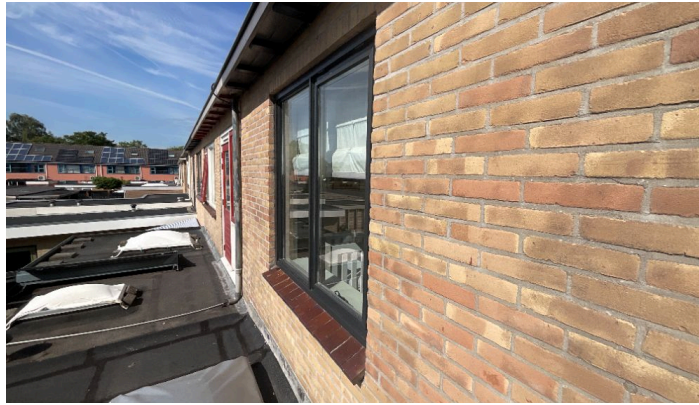
30.10 Lateien of rollaag boven gevelopeningen

Goed

Boven de gevelopeningen zijn lateien en/of rollagen aanwezig, deze verkeren in een goede conditie. Hier zijn geen gebreken aan opgemerkt.

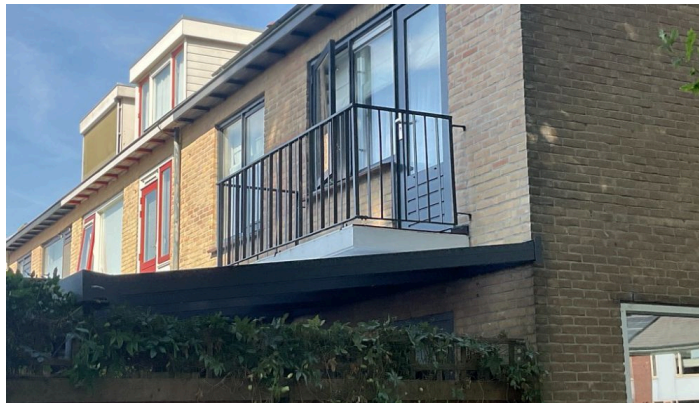
31.1 Vloer over vloerconstructie

Goed

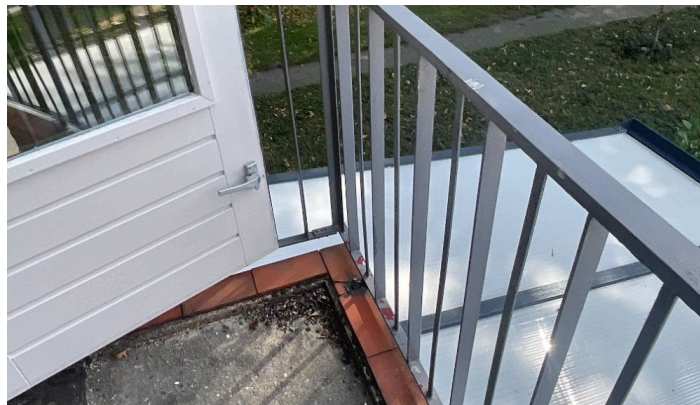
31.12 Hekwerk

Goed

De hekwerken en/of leuningen zijn gecontroleerd op gebreken en een veilige bevestiging. Het geheel kan veilig en goed functioneren, er zijn geen gebreken opgemerkt.
