Bouwtechnische keuring

Flamingolaan 15, Andijk
25 augustus 2025 11:15

Keuring is uitgevoerd door David Kay - Homekeur BV voor W. Boode

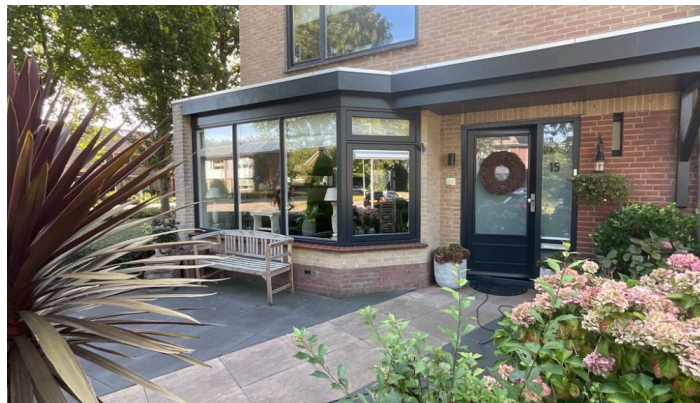
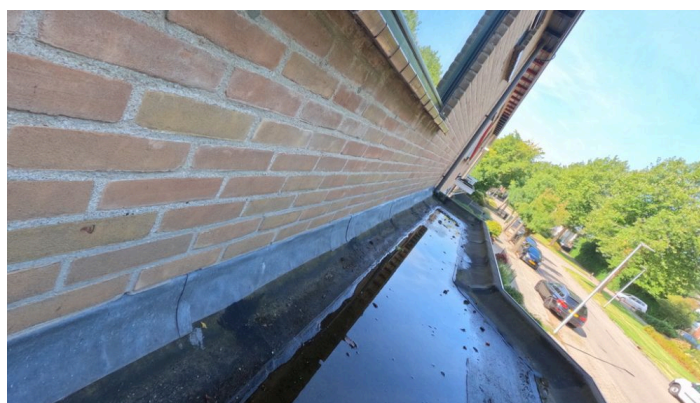
32.1 Dakbedekking erker

Goed

De dakbedekking van de erker is in een goede technische conditie en kan nog jaren mee. Een precieze te verwachten levensduur is moeilijk aan te geven en is ook afhankelijk van allerlei factoren zoals weersinvloeden. In

elk geval is vervangen voorlopig nog niet aan de orde.

- Maak het dak tweemaal per jaar schoon.
- Loop nooit op het dak bij hoge of lage temperaturen.
- Controleer de loodstroken op gebreken tussen de gevel en dakaansluiting

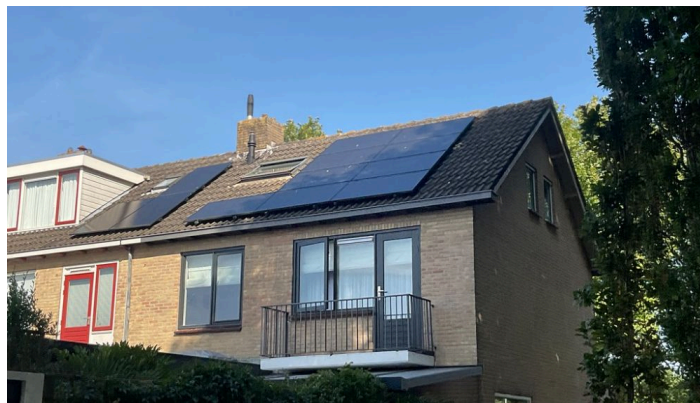
34 Kozijnen en beglazing buitenzijde woning

Voldoende

In de woning zijn houten kozijnen gemonteerd

In de woning zijn kunststof kozijnen gemonteerd.

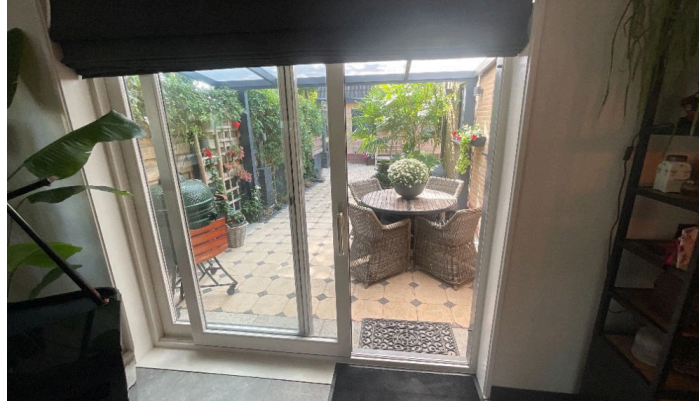
34.9 Schuifpui

Goed

De schuifpui is op functioneren gecontroleerd, er zijn geen gebreken opgemerkt. Het geheel is volledig en goed functioneel.

- Vanzelf is regulier onderhoud aan een schuifpui altijd periodiek noodzakelijk! Denk aan het invetten van lagers en geleiderails.
- Indien onvoldoende onderhoud is uitgevoerd kunnen gebreken ontstaan welke niet eenvoudig zijn op te lossen en kostbaar zijn.

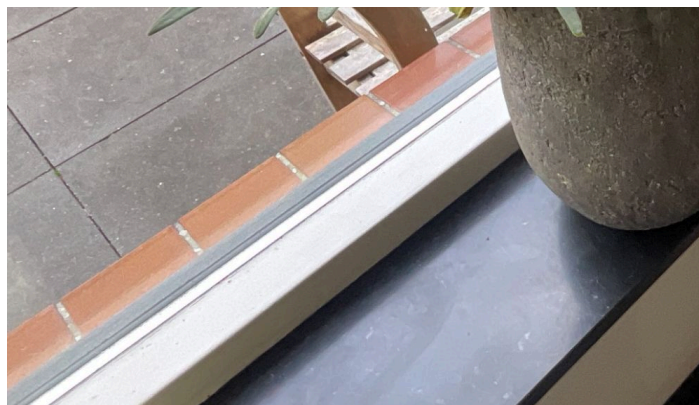
Goed

De dubbele beglazing is op breuk gecontroleerd, ten tijde van de inspectie is dit niet aangetroffen. De beglazing verkeert in een goede en voldoende conditie.

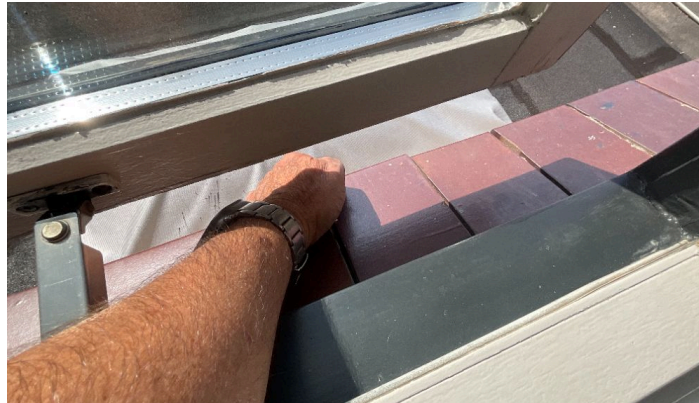
Er zijn (deels) keramische raamdorpels aangebracht.

Tijdens de inspectie is gebleken dat raamdorpelstenen los liggen. Deze dienen opnieuw te worden gemonteerd, waarna ook het voegwerk kan worden hersteld.

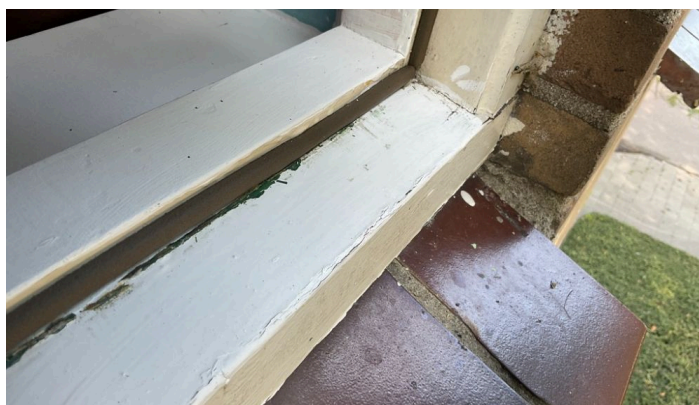
Kozijn schilderwerk

Onvoldoende

Per direct (hiermee wordt bedoeld binnen 1 jaar) moeten kozijnen worden geschilderd.

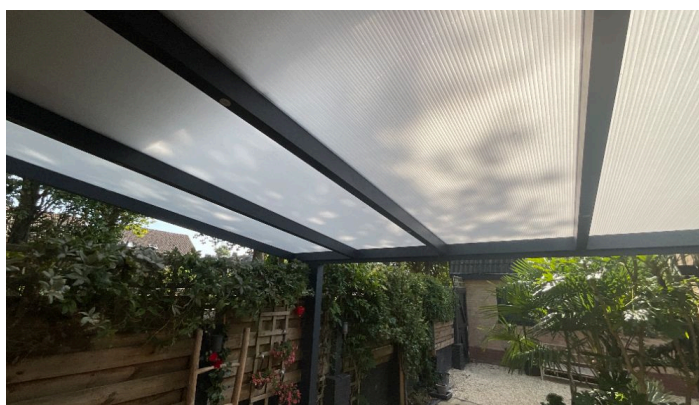
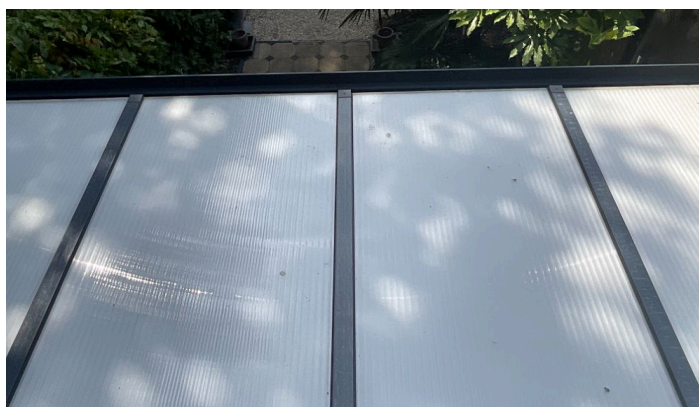
37.1 Dakbedekking van carport en/of afdak

Goed

De profielen, rubbers en overige zaken met betrekking tot de dakafdichting zijn gecontroleerd. Er zijn geen gebreken opgemerkt, het geheel verkeert technisch in een prima conditie.

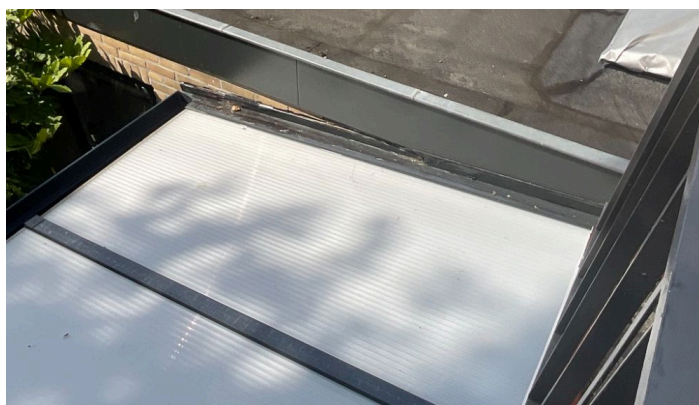
37.5 Aansluiting op gevel

Matig

Er is een vorm van (bijna) contact (zonder lood) van het dak van de carport en/of afdak met het metselwerk of de aangrenzende muur.

De gevelaansluiting van de carport en/of het afdak met het dakvlak is niet voorzien van een afwaterende afdichting. Gezien de gebruiksfunctie van de onderliggende ruimte adviseren wij om alsnog een waterdichte aansluiting te realiseren tussen de gevel en het dak van de carport en/of het afdak.

- Deze aansluiting kan worden gerealiseerd door het aanbrengen van een loodslab. De loodslab kan met een knelstrip op de gevel worden bevestigd.

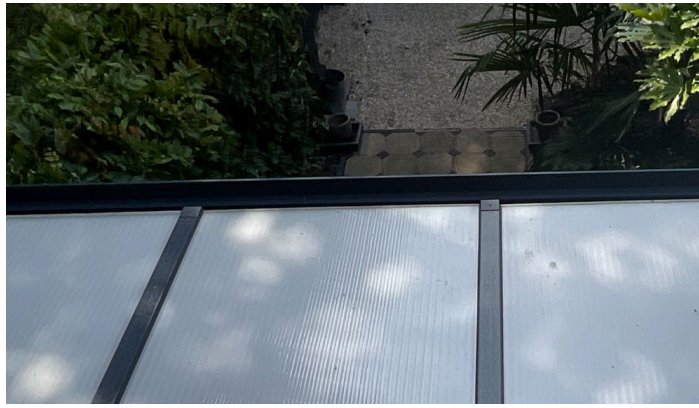
De aluminium goten van de carport en/of het afdak zijn op gebreken, lekkages en afwijkingen gecontroleerd. Deze zijn niet opgemerkt, het geheel is goed onderhouden, regelmatig schoongemaakt en kan voorlopig nog als bedoeld functioneren.

- Goten moeten ten minste eenmaal per jaar worden onderhouden en schoongemaakt.
- Afhankelijk van de vervuiling en/of bomen in de buurt van de woning twee maal per jaar.
- Controleer ook de aansluitingen van de horizontale delen en de aansluiting op de hemelwaterafvoer.

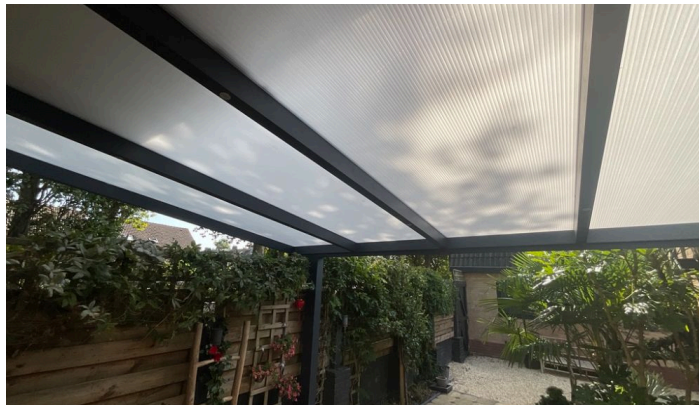
37.7 Houtwerk van carport en/of afdak

Goed

Aan het houtwerk van de carport en/of afdak zijn geen gebreken opgemerkt. Zowel de aftimmering, als het constructieve gedeelte van de carport verkeren in een goede conditie, het geheel kan prima als bedoeld functioneren.

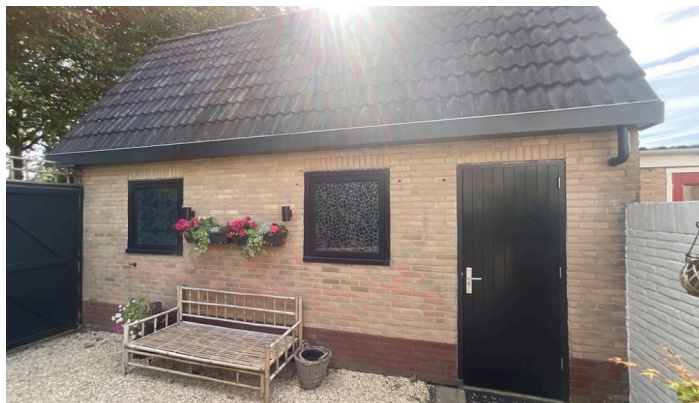
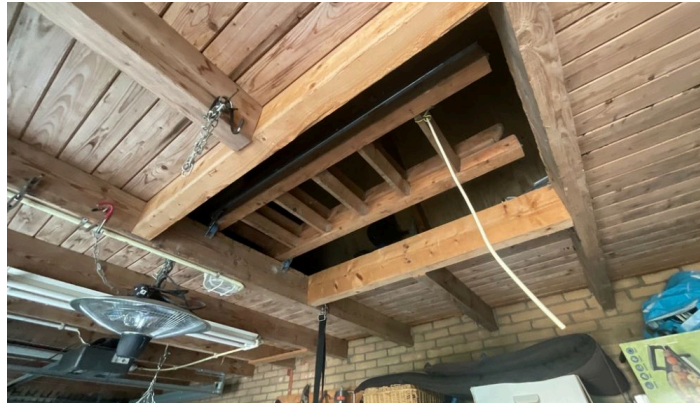
38.1 Samenvatting

Goed

De dakconstructie is van binnenuit deels zichtbaar. Het geheel is voor zover als mogelijk op deugdelijkheid en constructieve veiligheid gecontroleerd.

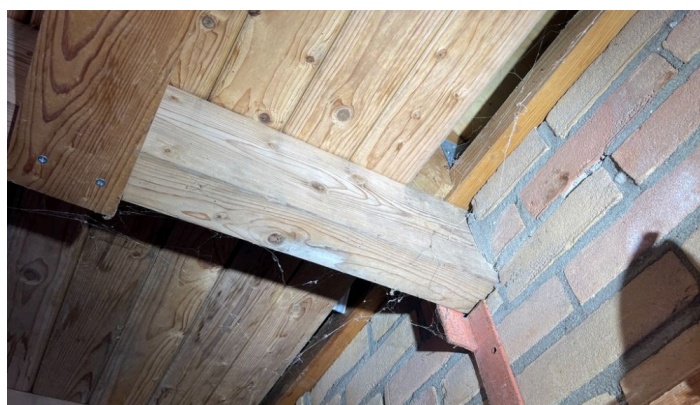
Opmerkingen/gebreken dakconstructie & dakbeschoot

Onvoldoende

In de dakconstructie en/of het dakbeschoot zijn sporen aangetroffen van een actieve houtworm. Houtworm kan de balken of het dakbeschoot verder aantasten en op enig moment zelfs de constructie verzwakken. Behandeling is specialistisch werk en kan het beste worden uitbesteed aan een deskundige bestrijder. Om verder uitbreiding tegen te gaan adviseren wij om op korte termijn de benodigde actie te ondernemen. Laat u ook verder informeren over de mogelijkheden om houtwormen (preventief) te bestrijden en te voorkomen.

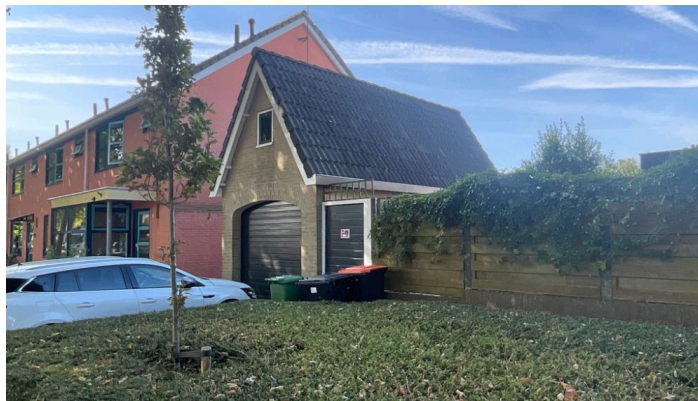
Dakpannen

Goed

De pannen op het dak van het bijgebouw/opstal verkeren in een technisch goede conditie, deze zijn bekeken. Hierbij is vooral gelet of de kwaliteit van de pan niet al te zeer is aangetast. In dit geval wordt de kwaliteit als goed beoordeeld, het einde van de levensduur van de dakpan is nog lang niet aan de orde of in zicht. Ook zijn geen gebreken opgemerkt.

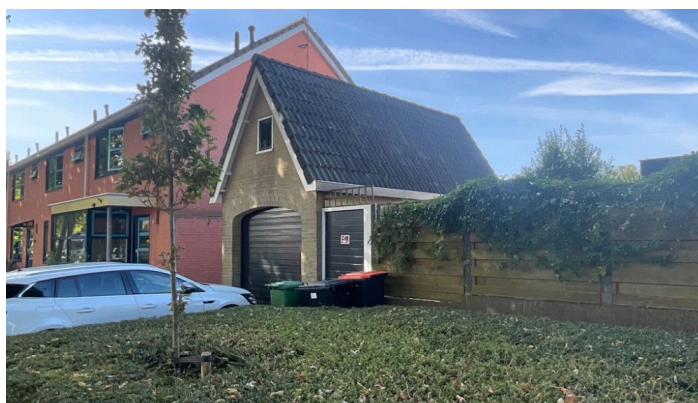
Goed

Van het bijgebouw zijn alle gevels geïnspecteerd.

De gevels van het bijgebouw en/of de opstal zijn van metselwerk.

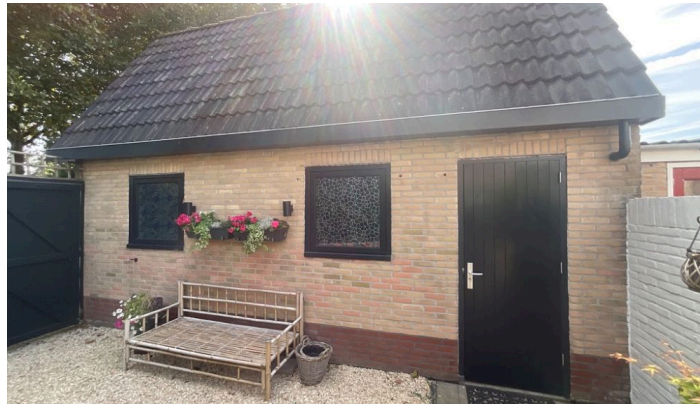
Gevels bijgebouw metselwerk

Goed

De gevels van het bijgebouw (de schuur) zijn gecontroleerd op gebreken zoals scheurvorming en vochtproblemen. Er zijn geen gebreken of bevindingen, de gevels verkeren in een goede conditie.

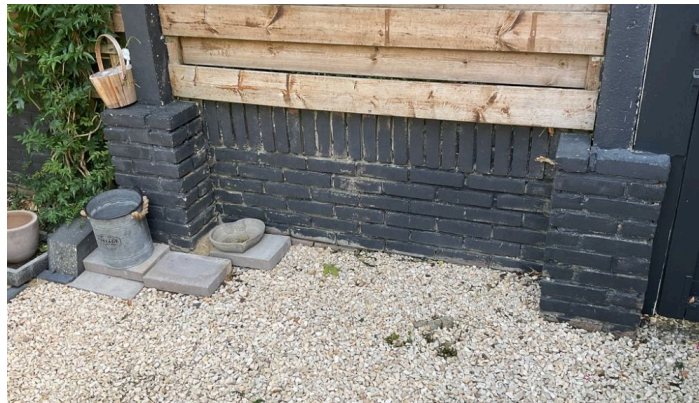
Matig

Buiten de woning is metselwerk aanwezig, hiermee wordt bedoeld een metselwerk erfafscheiding, muurtjes, penanten of andere vormen van metselwerk.

Het voegwerk van het metselwerk verkeert in een matige en soms zelfs slechte conditie. Hierdoor kan vocht ongehinderd in het metselwerk treden en kan bij bevriezing schade aan het metselwerk ontstaan. Wij adviseren het voegwerk te herstellen en daar waar nodig te vervangen.
