Rapport

van het bouwkundig onderzoek
uitgevoerd aan:

Troffel 7
1611 LH Bovenkarspel

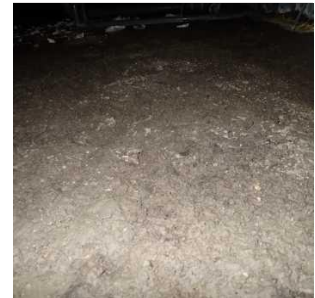
Vochtig klimaat

De bodemstructuur in de kruipruimte is vochtig. Bij veranderingen in het niveau van het grondwater kan het voorkomen dat er water staat in de kruipruimte. Er is een hoger risico op b.v. zwam en schimmel. Eventueel kan worden overwogen om een bodembedekker aan te brengen.

Beoordeling: **Voldoende**

1 - 5 jaar: € 1.500

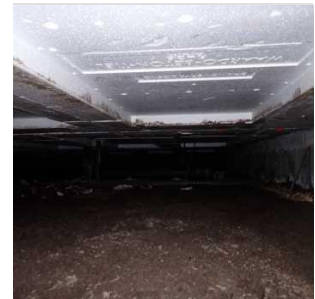
Vloeren (onderzijde) - Beton geïsoleerd

De vloer is aan de onderzijde geïsoleerd. Door deze isolatie is de constructieve vloer aan de onderzijde niet te inspecteren. De aanwezige isolatie verkeert in een goede conditie. Er zijn geen gebreken waarneembaar. Het geheel zal het wooncomfort aan de bovenzijde van deze vloer positief beïnvloeden en een besparing opleveren voor wat betreft de energiekosten.

Beoordeling: **Goed**

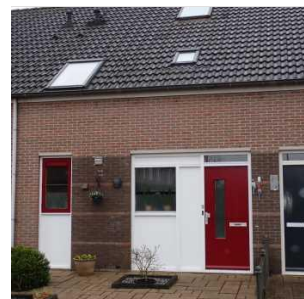
Voor zover visueel waarneembaar zijn er tijdens de keuring geen afwijkingen aan het metselwerk geconstateerd. Dit onderdeel / voorziening verkeert in goede conditie en kan functioneren.

Beoordeling: **Goed**

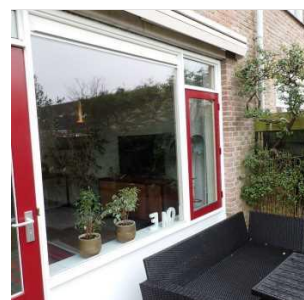
Enkelglas

Voor zover visueel waarneembaar zijn er tijdens de keuring geen afwijkingen aan de beglazing geconstateerd. De beglazing en de bijhorende afwerking verkeert in goede conditie en kan functioneren.

Beoordeling: **Goed**

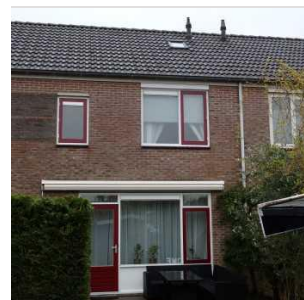
De conditie van het schilderwerk

Het schilderwerk verkeert in een goede conditie. De kleur en weersinvloeden kunnen de kwaliteit van het schilderwerk beïnvloeden. Het is van belang dat er regulier onderhoud aan het schilderwerk wordt uitgevoerd. Met name de liggende delen per 2 jaar inspecteren en waar nodig onderhouden.

Beoordeling: **Goed**

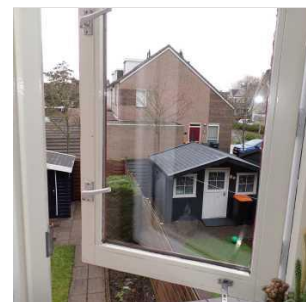
Hout (kozijn)

De kozijnen verkeren in voldoende conditie. Wel dient regulier onderhoud te worden uitgevoerd en het eventueel geadviseerd herstel dient te worden uitgevoerd.

Beoordeling: **Goed**

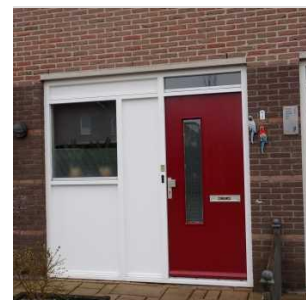
Voor zover visueel waarneembaar zijn er tijdens de keuring geen afwijkingen aan dit constructieve onderdeel geconstateerd. Dit element verkeert in goede conditie kan functioneren.

Beoordeling: **Goed**

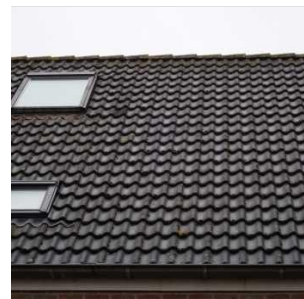
Het dakvlak, de afwerkingen inclusief de bedekking van het hoofdgebouw zijn geïnspecteerd. Hierbij zijn geen gebreken opgemerkt. Het geheel verkeert in een voldoende conditie.

Beoordeling: **Goed**

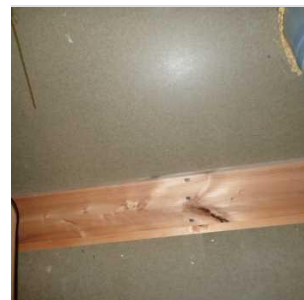
Het dakbeschot verkeert in een toereikende conditie. Er zijn geen gebreken opgemerkt. Het dakbeschot is deels en zeer plaatselijk geïnspecteerd. Het is onmogelijk om het hele dakvlak te inspecteren.

Beoordeling: **Goed**

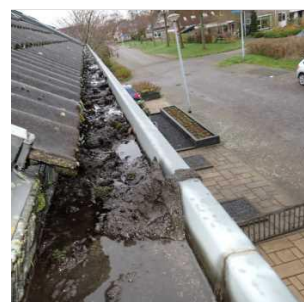
De goot is vervuild. Hierdoor wordt de waterafvoer gehinderd en kan die op enig moment zelfs geheel onmogelijk worden, waardoor uiteraard overlopen en/of lekkages gaan ontstaan. De vervuiling dient per direct uit de goten te worden verwijderd.

Beoordeling: **Slecht**

direct (0 - 2 mnd): € 85

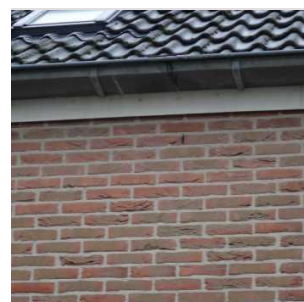
Het schilderwerk behoeft aandacht. Professioneel onderhoud dient te worden uitgevoerd. Met name de gevoelige delen, zoals liggende delen en verbindingen, extra behandelen. Voor zover noodzakelijk inspectie en herstel van gebreken uitvoeren aan zwakke plekken.

Beoordeling: **Voldoende**

1 - 5 jaar: € 380

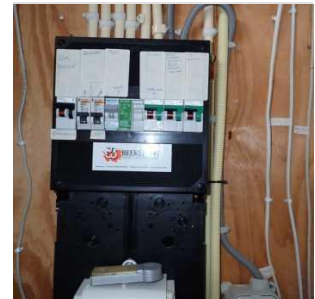
Voor zover visueel waarneembaar zijn er tijdens de keuring geen afwijkingen aan de groepenkast geconstateerd. Dit onderdeel / voorziening verkeert in goede conditie en kan functioneren.

Beoordeling: **Goed**

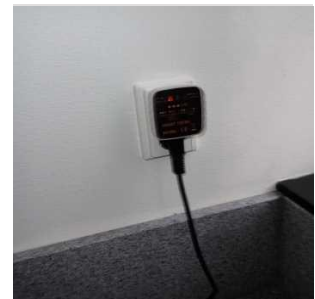
Controle van randaarding (steekproef)

Voor zover visueel waarneembaar zijn er tijdens de keuring geen afwijkingen aan de randaarding geconstateerd.

Beoordeling: **Goed**

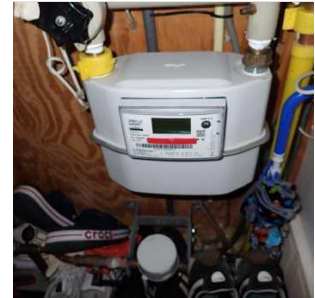
Er zijn geen gebreken aan het gassysteem aangetroffen. De beoordeling is beperkt, maar wordt, voor zover zichtbaar, zo zorgvuldig mogelijk uitgevoerd. De gasinstallatie wordt visueel geïnspecteerd en dus niet gekeurd.

Beoordeling: **Goed**

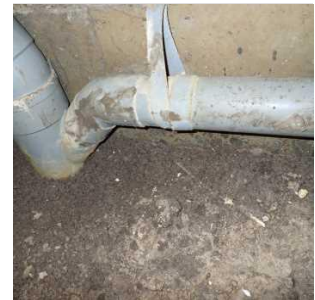
PVC

De rioleringen (en eventuele standleiding) verkeren in een voldoende conditie. Voor zover zichtbaar functioneert de riolering voldoende. De bevestiging is voldoende. Er zijn geen bijzonderheden aangetroffen.

Beoordeling: **Goed**

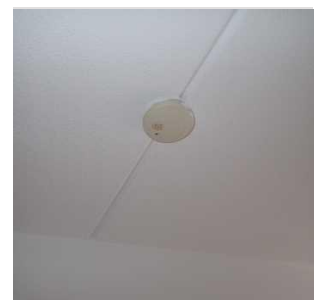
Vanaf 1 juli 2022 is in iedere woning een rookmelder verplicht. Deze verplichting bestaat al sinds 2003 voor nieuwbouwhuizen, maar in de nieuwe wetgeving staat dat ook in bestaande woningen op iedere verdieping een rookmelder moet hangen. Geadviseerd wordt om deze per direct aan te brengen.

Ter info

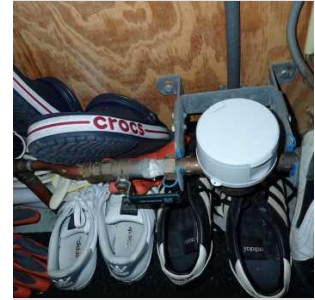
Conditie watervoorziening

Voor zover visueel waarneembaar zijn er tijdens de keuringen geen afwijkingen aan het systeem geconstateerd. Dit onderdeel / voorziening verkeert in goede conditie en kan functioneren.

Beoordeling: **Goed**

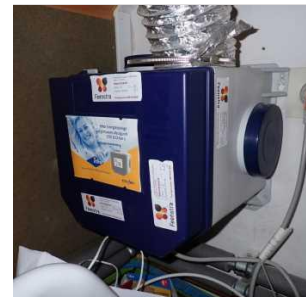
Voor zover visueel waarneembaar zijn er tijdens de keuring geen afwijkingen aan de MV box geconstateerd. Dit onderdeel / voorziening verkeert in goede conditie. Het centraal geregeld mechanisch ventilatiesysteem lijkt te kunnen functioneren.

Beoordeling: **Goed**

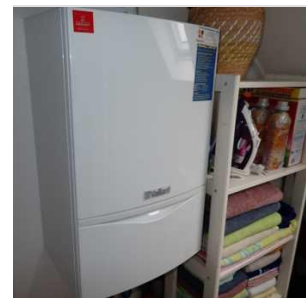
Beoordeling: **Voldoende**

1 - 5 jaar: € 2.750

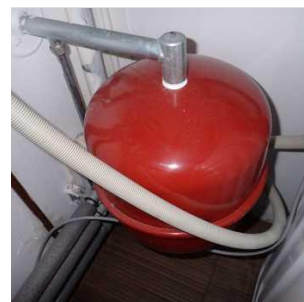
Conditie expansievat

Voor zover visueel waarneembaar zijn er tijdens de keuring geen afwijkingen aan het expansievat geconstateerd. Dit onderdeel / voorziening verkeert in goede conditie en kan functioneren.

Beoordeling: **Goed**

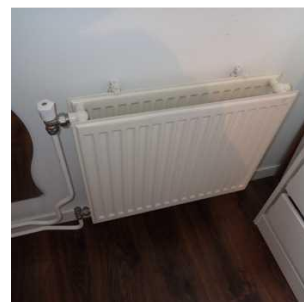
Voor zover visueel waarneembaar zijn er tijdens de keuring geen afwijkingen aan het systeem geconstateerd. Dit onderdeel / voorziening verkeert in goede conditie en kan functioneren.

Beoordeling: **Goed**

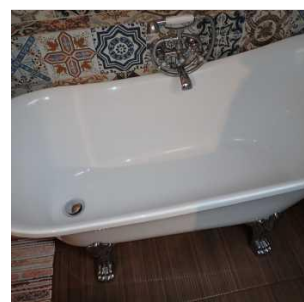
Voor zover visueel waarneembaar zijn er tijdens de keuring geen afwijkingen aan het bad geconstateerd. Dit onderdeel / voorziening verkeert in goede conditie en kan functioneren.

Beoordeling: **Goed**

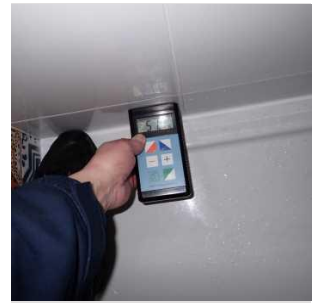
Het aanwezige kitwerk verkeert in een slechte conditie. Deze situatie zal, afhankelijk van het gebruik, een lekkage veroorzaken. Onderhoud en herstel dient per direct te worden uitgevoerd.

Beoordeling: **Slecht**

direct (0 - 2 mnd): € 325

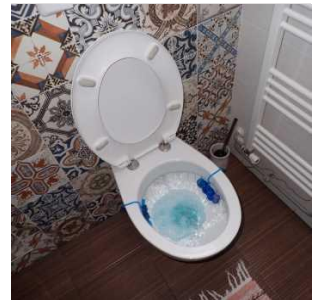
1e Verdieping

Voor zover visueel waarneembaar zijn er tijdens de keuring geen afwijkingen aan de toiletpot geconstateerd. Dit onderdeel / voorziening verkeert in goede conditie en kan functioneren.

Beoordeling: **Goed**

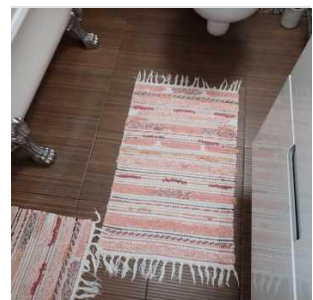
Voor zover visueel waarneembaar zijn er tijdens de keuring geen afwijkingen aan de vloer en afwerking geconstateerd. Dit onderdeel / voorziening verkeert in goede conditie en kan functioneren

Beoordeling: **Goed**

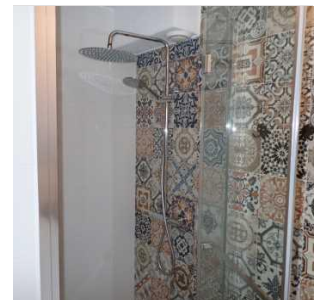
Voor zover visueel waarneembaar zijn er tijdens de keuring geen afwijkingen aan de wanden en afwerking geconstateerd. Dit onderdeel / voorziening verkeert in goede conditie en kan functioneren

Beoordeling: **Goed**

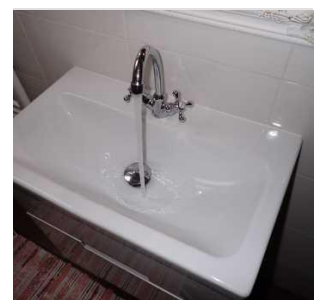
Voor zover visueel waarneembaar zijn er tijdens de keuring geen afwijkingen aan het wandmeubel geconstateerd. Dit onderdeel / voorziening verkeert in goede conditie en kan functioneren

Beoordeling: **Goed**

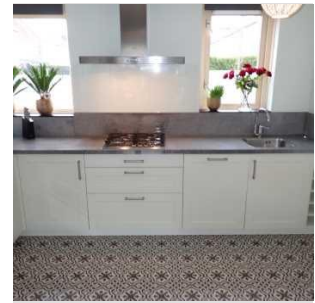
Begane grond

Voor zover visueel waarneembaar zijn er tijdens de keuring geen afwijkingen aan keukenblok geconstateerd. Dit onderdeel / voorziening verkeert in goede conditie en kan functioneren

Beoordeling: **Goed**

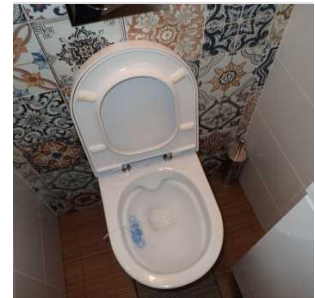
Voor zover visueel waarneembaar zijn er tijdens de keuring geen afwijkingen aan de toiletpot geconstateerd. Dit onderdeel / voorziening verkeert in goede conditie en kan functioneren

Beoordeling: **Goed**

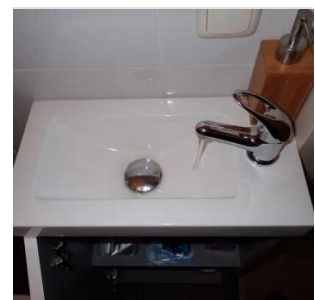
Voor zover visueel waarneembaar zijn er tijdens de keuring geen afwijkingen aan de wasbak geconstateerd. Dit onderdeel / voorziening verkeert in goede conditie en kan functioneren

Beoordeling: **Goed**

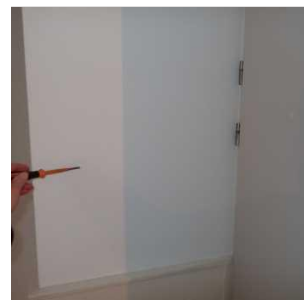
In de wanden is scheurvorming aanwezig. De vermoedelijke oorzaak hiervan is een natuurlijke werking en zetting van de materialen. Dit heeft dus geen constructieve betekenis. De gebreken aan de wand en de afwerking kunnen worden hersteld conform het bestaande werk.

Ter info

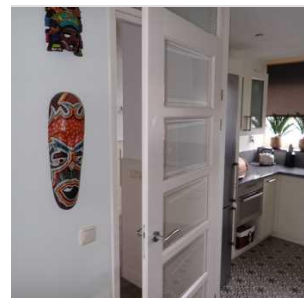
Interieur algemeen

Voor zover visueel waarneembaar zijn er tijdens de keuring geen afwijkingen aan de kozijnen geconstateerd. Dit onderdeel / voorziening verkeert in goede conditie en kan functioneren.

Beoordeling: **Goed**

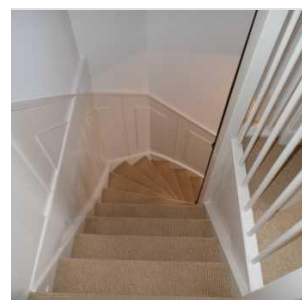
Voor zover visueel waarneembaar zijn er tijdens de keuring geen afwijkingen aan de trappen en leuning geconstateerd. Dit onderdeel / voorziening verkeert in goede conditie en kan functioneren.

Beoordeling: **Goed**

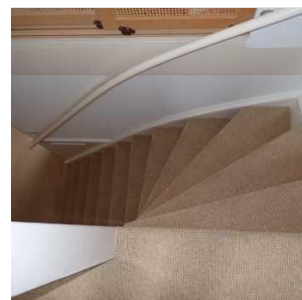
Voor zover visueel waarneembaar zijn er tijdens de keuring geen afwijkingen aan de trappen en leuning geconstateerd. Dit onderdeel / voorziening verkeert in goede conditie en kan functioneren.

Beoordeling: **Goed**

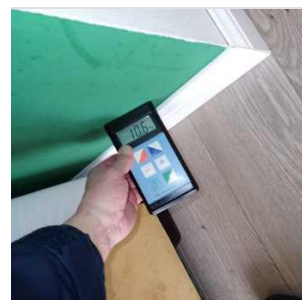
De vloer is, voor zover dat visueel waarneembaar is, voldoende vlak en stabiel. Er zijn vanaf de bovenzijde geen bijzonderheden aan de vloer aangetroffen. Deze beoordeling is op basis van een visuele inspectie. Er zijn geen metingen met een waterpas verricht.

Ter info

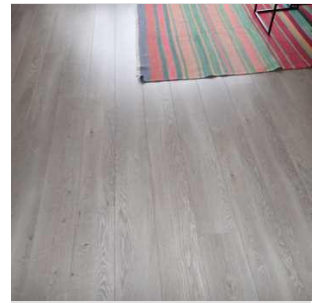
Begane grond - Beton

De vloer is, voor zover dat visueel waarneembaar is, voldoende vlak en stabiel. Er zijn vanaf de bovenzijde geen bijzonderheden aan de vloer aangetroffen. Deze beoordeling is op basis van een visuele inspectie. Er zijn geen metingen met een waterpas verricht.

Ter info
