Rapport

**Boerhaavestraat 54
1611 ET Bovenkarspel**

Op 20 maart 2024 heb ik een bouwkundig onderzoek uitgevoerd aan de Boerhaavestraat 54. Dat heb ik met veel genoegen en naar beste kunnen en weten gedaan. De resultaten van mijn bevindingen en adviezen vindt u terug in dit volledige bouwkundige rapport. Deze voldoet aan de NTA 8060:2021. Dit is de norm die een eenduidige methodiek beschrijft om de bouwkundige staat vast te leggen.

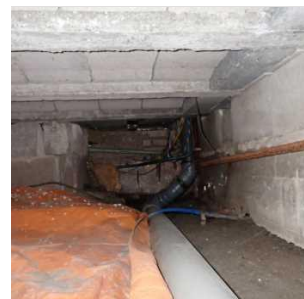
Voor zover visueel waarneembaar zijn er tijdens de keuring geen afwijkingen aan dit onderdeel geconstateerd. Dit onderdeel van de woning / voorziening verkeert in goede conditie en kan functioneren.

Beoordeling: **Goed**

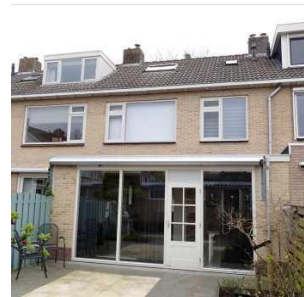
Voor zover visueel waarneembaar zijn er tijdens de keuring geen afwijkingen aan het metselwerk geconstateerd. Dit onderdeel / voorziening verkeert in goede conditie en kan functioneren.

Beoordeling: **Goed**

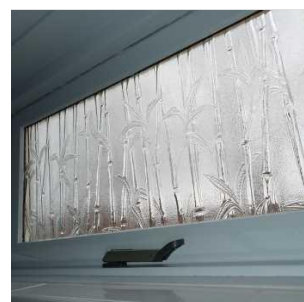
Voor zover visueel waarneembaar zijn er tijdens de keuring geen afwijkingen aan de beglazing geconstateerd. De beglazing en de bijhorende afwerking verkeert in goede conditie en kan functioneren.

Beoordeling: **Goed**

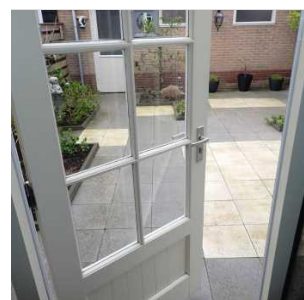
Voor zover visueel waarneembaar zijn er tijdens de keuring geen afwijkingen aan de beglazing geconstateerd. De beglazing en de bijhorende afwerking verkeert in goede conditie en kan functioneren.

Beoordeling: **Goed**

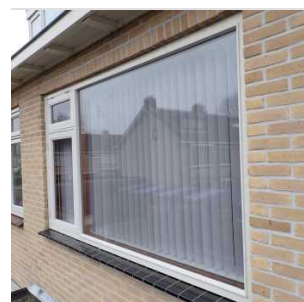
Het schilderwerk verkeert in een goede conditie. De kleur en weersinvloeden kunnen de kwaliteit van het schilderwerk beïnvloeden. Het is van belang dat er regulier onderhoud aan het schilderwerk wordt uitgevoerd. Met name de liggende delen per 2 jaar inspecteren en waar nodig onderhouden.

Beoordeling: **Goed**

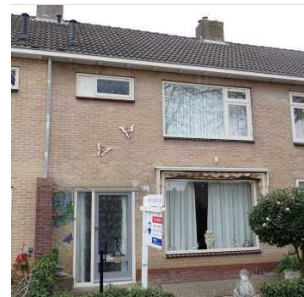
Het dakvlak, de afwerkingen inclusief de bedekking van het hoofdgebouw zijn geïnspecteerd. Hierbij zijn geen gebreken opgemerkt. Het geheel verkeert in een voldoende conditie.

Beoordeling: **Goed**

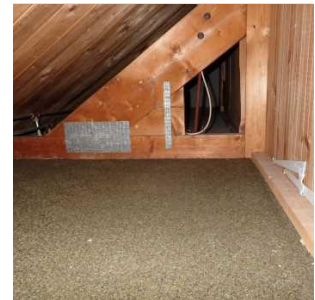
De dakconstructie is geïnspecteerd. Dit betreft een visuele inspectie. De constructie verkeert in een voldoende conditie. Er zijn, voor zover de inspectie aan dit element is uitgevoerd, geen zichtbare gebreken opgemerkt. Het is vanzelf onmogelijk om het hele dakvlak te inspecteren.

Beoordeling: **Goed**

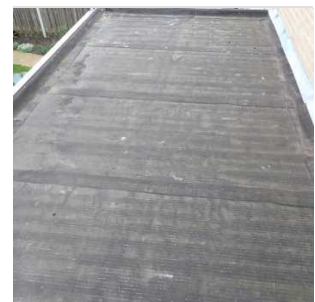
Het dakvlak, de afwerkingen inclusief de bedekking van de aanbouw zijn geïnspecteerd. Hierbij zijn geen gebreken opgemerkt. Het geheel verkeert in een voldoende conditie.

Beoordeling: **Goed**

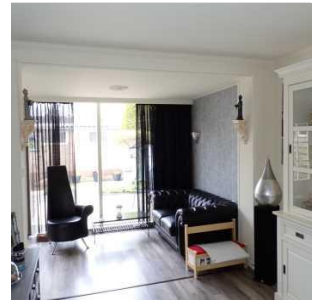
De woning is na de bouw voorzien van een aanbouw. Er is extra aandacht gegeven aan deze (constructieve) wijziging en de aansluiting van de oude en de nieuwe constructie. Hierbij zijn voor zover visueel waarneembaar geen afwijkingen geconstateerd.

Beoordeling: **Goed**

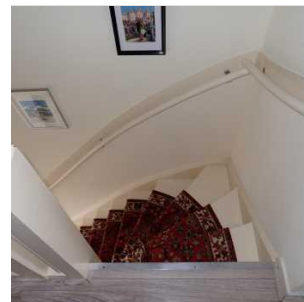
Voor zover visueel waarneembaar zijn er tijdens de keuring geen afwijkingen aan de trappen en leuning geconstateerd. Dit onderdeel / voorziening verkeert in goede conditie en kan functioneren.

Beoordeling: **Goed**

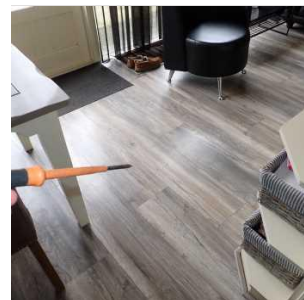
Het is visueel waarneembaar dat een deel van de vloer is verzakt. De oorzaak hiervan is niet geheel duidelijk. De voornoemde gebreken zijn niet van een dermate ernstige aard, dat er problemen worden verwacht. Deze situatie kan worden gehandhaafd.

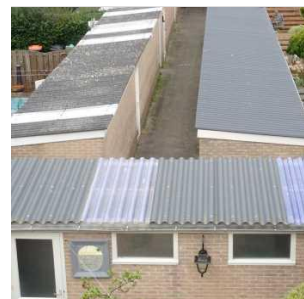
Het dakvlak, de afwerkingen inclusief de bedekking zijn geïnspecteerd. Hierbij zijn geen gebreken opgemerkt. Het geheel verkeert in een voldoende conditie.

Beoordeling: **Goed**

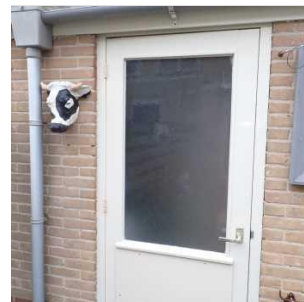
Voor zover visueel waarneembaar zijn er tijdens de keuring geen afwijkingen aan dit onderdeel geconstateerd. Dit onderdeel / voorziening verkeert in goede conditie en kan functioneren.

Beoordeling: **Goed**

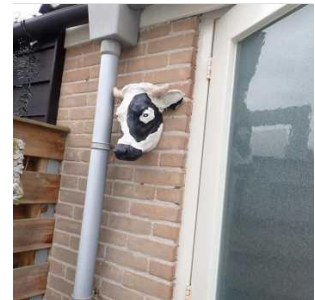
Voor zover visueel waarneembaar zijn er tijdens de keuring geen afwijkingen aan dit onderdeel geconstateerd. Dit onderdeel / voorziening verkeert in goede conditie en kan functioneren.

Beoordeling: **Goed**

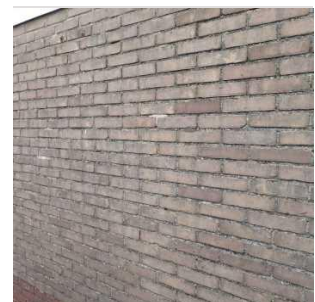
Het voegwerk verkeert deels in een matige tot onvoldoende conditie. Er zijn meerdere gebreken opgemerkt. De technische levensduur van de voeg is aan het verstrijken. De gebreken dienen te worden hersteld.

Beoordeling: **Voldoende**

1 - 5 jaar: € 300

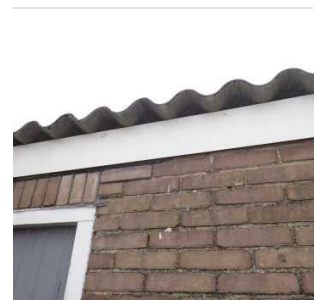
Voor zover visueel waarneembaar zijn er tijdens de keuring geen afwijkingen aan dit onderdeel geconstateerd. Dit element verkeert in goede conditie kan functioneren.

Beoordeling: **Goed**
