# Bouwkundig Rapport

**Flamingohof 15**  
**1611 DM Bovenkarspel**

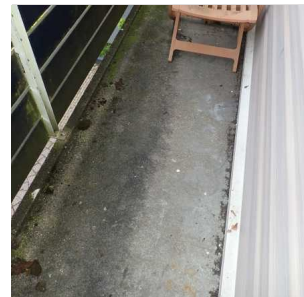
Voor zover visueel waarneembaar zijn er tijdens de keuring geen afwijkingen aan de vloer van het balkon geconstateerd. Dit onderdeel / voorziening verkeert in goede conditie en kan functioneren.

Beoordeling: **Goed**

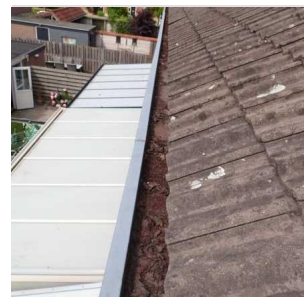
Voor zover visueel waarneembaar zijn er tijdens de inspectie geen afwijkingen aan dit onderdeel geconstateerd. Dit onderdeel / deze voorziening verkeert in goede conditie en kan functioneren. Het afschot van de goot is voldoende. In dit geval is het regelmatig onderhouden c.q. reinigen van de goot wel van belang.

Beoordeling: **Goed**

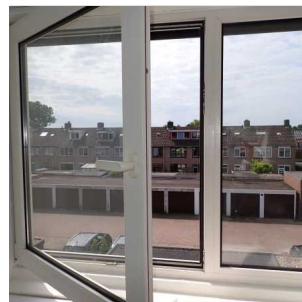
Voor zover visueel waarneembaar zijn er tijdens de keuring geen afwijkingen aan dit onderdeel geconstateerd. Dit onderdeel / voorziening verkeert in goede conditie en kan functioneren.

Beoordeling: **Goed**

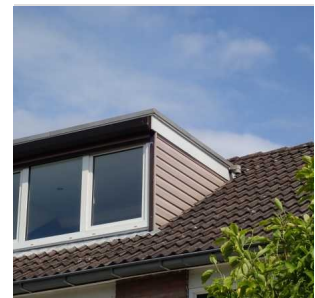
Er zijn geen gebreken aan de zijwangen van de dakkapel aangetroffen. Deze voorziening is in verband met de hoogte beperkt en alleen visueel (met hulpmiddelen) geïnspecteerd.

Beoordeling: **Goed**

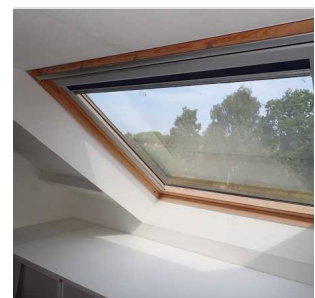
Voor zover visueel waarneembaar zijn er tijdens de keuring geen afwijkingen aan deze dakopening en/of onderdelen geconstateerd. Dit onderdeel en de voorzieningen verkeren in goede conditie en kan voldoende functioneren. Het lood- en zinkwerk aan de buitenzijde is, voor zover als mogelijk, gecontroleerd. De waterafvloeiing is in orde. Let op dat dit ook voldoende blijft om lekkages e.d. te voorkomen.

Beoordeling: **Goed**

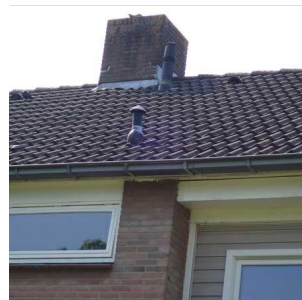
Voor zover visueel waarneembaar zijn er tijdens de keuring geen afwijkingen aan deze doorvoer geconstateerd. Deze doorvoer verkeert in goede conditie en kan functioneren. Het model van de dakdoorvoer en daarmee de aansluitingen met het dak zijn voldoende op elkaar afgestemd, de aansluitingen tussen doorvoer en dakbedekking is voldoende.

Beoordeling: **Goed**

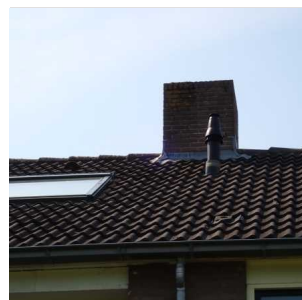
Voor zover visueel waarneembaar zijn er tijdens de keuring geen afwijkingen aan de schoorsteen geconstateerd. Er zijn geen gebreken aan het metselwerk zichtbaar. Regulier onderhoud dient wel te worden uitgevoerd.

Beoordeling: **Goed**

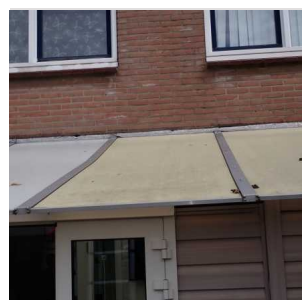
Voor zover visueel waarneembaar zijn er tijdens de keuring geen afwijkingen aan dit onderdeel van de serre geconstateerd. Dit onderdeel / voorziening verkeert in goede conditie en kan functioneren.

Beoordeling: **Goed**

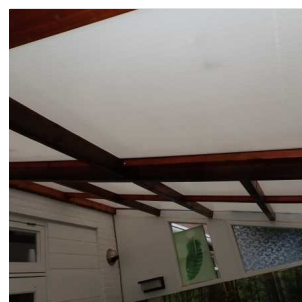
De dakconstructie is geïnspecteerd. Dit betreft een visuele inspectie. De constructie verkeert in een voldoende conditie. Er zijn, voor zover de inspectie aan dit element is uitgevoerd, geen zichtbare gebreken opgemerkt.

Beoordeling: **Goed**

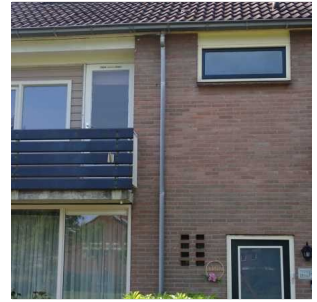
Voor zover visueel waarneembaar zijn er tijdens de keuring geen afwijkingen aan dit onderdeel geconstateerd. De hemelwaterafvoeren verkeren in een goede / voldoende conditie. De bevestigingen en de afwatering is voldoende. Het geheel kan functioneren als bedoeld.

Beoordeling: **Goed**

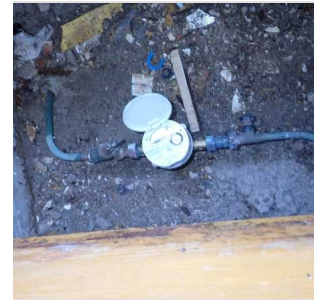
De tappunten zijn gecontroleerd en de hoeveelheid waterafgifte is voldoende. Het gehele systeem functioneert voldoende. Er zijn geen bijzonderheden aangetroffen.

Beoordeling: **Goed**

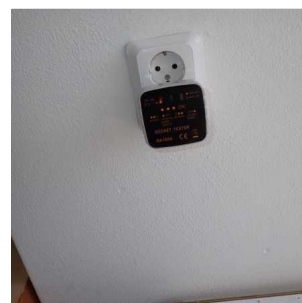
Voor zover visueel waarneembaar zijn er tijdens de keuring geen afwijkingen aan de randaarding geconstateerd.

Beoordeling: **Goed**

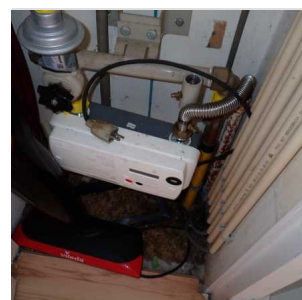
Er zijn geen gebreken aan het gassysteem aangetroffen. De beoordeling is beperkt, maar wordt, voor zover zichtbaar, zo zorgvuldig mogelijk uitgevoerd. De gasinstallatie wordt visueel geïnspecteerd en dus niet gekeurd.

Beoordeling: **Goed**

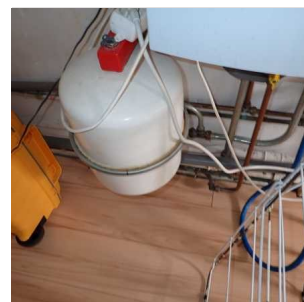
Voor zover visueel waarneembaar zijn er tijdens de keuring geen afwijkingen aan het expansievat geconstateerd. Dit onderdeel / voorziening verkeert in goede conditie en kan functioneren.

Beoordeling: **Goed**

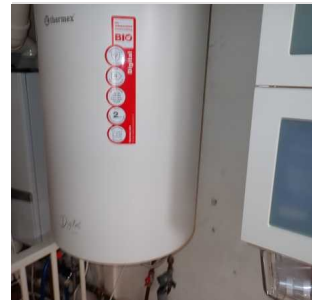
Voor zover visueel waarneembaar zijn er tijdens de keuring geen afwijkingen aan dit onderdeel geconstateerd. Dit onderdeel / voorziening verkeert in goede conditie en kan functioneren.

Beoordeling: **Goed**

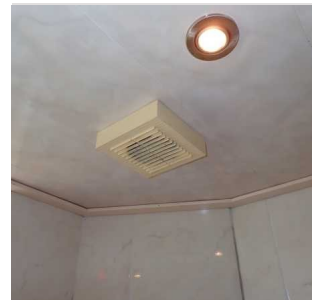
De elektrische ventilatoren zijn op hun functioneren gecontroleerd en niet op hun afzuig- of inblaascapaciteit. Deze apparaten functioneren voldoende. Er zijn geen gebreken waargenomen. Voor zover waarneembaar en hoorbaar verkeren ook de lagers e.d. nog in een goede conditie. Er is geen direct geluidsoverlast.

Beoordeling: **Goed**

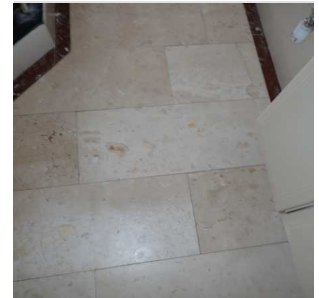
Voor zover visueel waarneembaar zijn er tijdens de keuring geen afwijkingen aan de vloer en afwerking geconstateerd. Dit onderdeel / voorziening verkeert in goede conditie en kan functioneren

Beoordeling: **Goed**

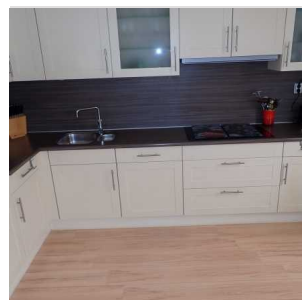
Het hang- en sluitwerk van de keukenkastdeuren verkeert in een voldoende conditie. Het geheel kan goed functioneren. Er zijn geen gebreken.

Beoordeling: **Goed**

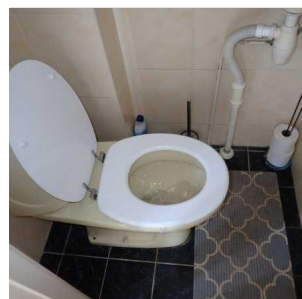
Voor zover visueel waarneembaar zijn er tijdens de keuring geen afwijkingen aan de toiletpot geconstateerd. Dit onderdeel / voorziening verkeert in goede conditie en kan functioneren.

Beoordeling: **Goed**

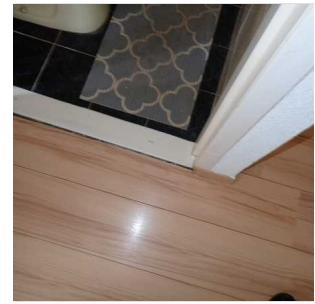
Voor zover visueel waarneembaar zijn er tijdens de keuring geen afwijkingen aan de vloer en de afwerking geconstateerd. Dit onderdeel / voorziening verkeert in goede conditie en kan functioneren.

Beoordeling: **Goed**

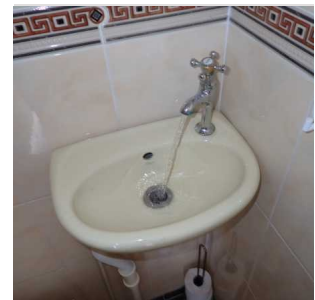
Voor zover visueel waarneembaar zijn er tijdens de keuring geen afwijkingen aan de wasbak geconstateerd. Dit onderdeel / voorziening verkeert in goede conditie en kan functioneren

Beoordeling: **Goed**

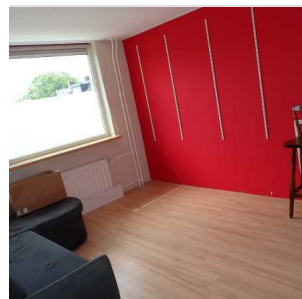
De vloer is, voor zover visueel waarneembaar, vlak en stabiel. Er zijn vanaf de bovenzijde geen bijzonderheden aan de vloer aangetroffen. Er zijn geen metingen verricht, de vlakheid is visueel beoordeeld.

Beoordeling: **Goed**

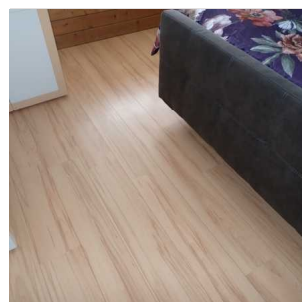
De vloer is, voor zover visueel waarneembaar, vlak en stabiel. Er zijn vanaf de bovenzijde geen bijzonderheden aan de vloer aangetroffen. Er zijn geen metingen verricht, de vlakheid is visueel beoordeeld.

Beoordeling: **Goed**

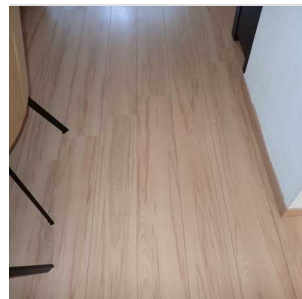
De vloer is, voor zover visueel waarneembaar, vlak en stabiel. Er zijn vanaf de bovenzijde geen bijzonderheden aan de vloer aangetroffen. Er zijn geen metingen verricht, de vlakheid is visueel beoordeeld.

Beoordeling: **Goed**

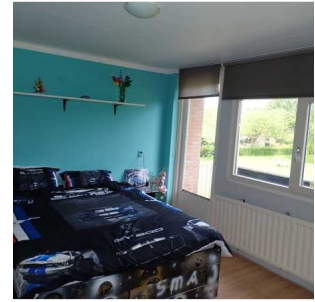
Voor zover visueel waarneembaar zijn er tijdens de keuring geen afwijkingen aan dit onderdeel geconstateerd. Dit onderdeel / voorziening verkeert in goede conditie en kan functioneren.

Beoordeling: **Goed**

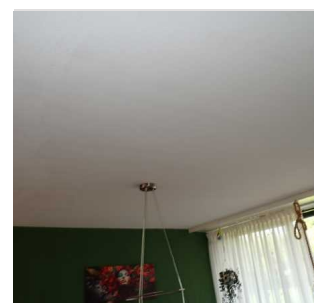
Voor zover visueel waarneembaar zijn er tijdens de keuring geen afwijkingen aan de plafonds geconstateerd. Dit onderdeel / voorziening verkeert in goede conditie en kan functioneren.

Beoordeling: **Goed**

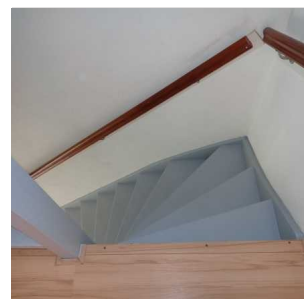
Voor zover visueel waarneembaar zijn er tijdens de keuring geen afwijkingen aan de trappen en leuning geconstateerd. Dit onderdeel / voorziening verkeert in goede conditie en kan functioneren.

Beoordeling: **Goed**

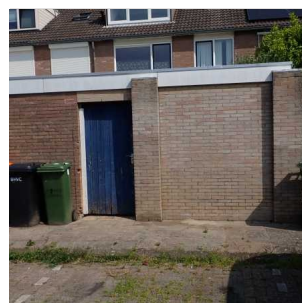
Het voegwerk verkeert, voor zover zichtbaar, in een voldoende en goede conditie. Er zijn geen gebreken opgemerkt.

Beoordeling: **Goed**

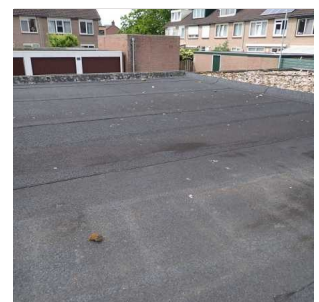
Het dakvlak van het bijgebouw, de afwerkingen inclusief de bedekking zijn geïnspecteerd. Hierbij zijn geen gebreken opgemerkt. Het geheel verkeert in een voldoende conditie.

Beoordeling: **Goed**

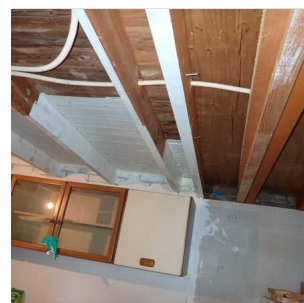
Het dakbeschot verkeert in een goede conditie. Er zijn geen gebreken opgemerkt. Het dakbeschot is slechts deels en zeer plaatselijk geïnspecteerd. Het is vanzelf onmogelijk om het hele dakvlak te inspecteren.

Beoordeling: **Goed**

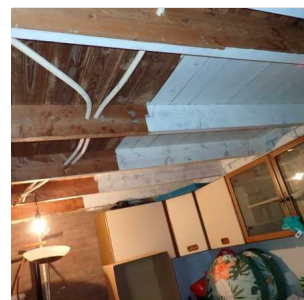
De dakconstructie is geïnspecteerd. Dit betreft een visuele inspectie. De constructie verkeert in een voldoende conditie. Er zijn, voor zover de inspectie aan dit element is uitgevoerd, geen zichtbare gebreken opgemerkt.

Beoordeling: **Goed**

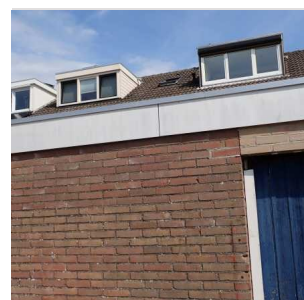
Voor zover visueel waarneembaar zijn er tijdens de keuring geen afwijkingen aan dit onderdeel geconstateerd. Dit element verkeert in goede conditie kan functioneren. Het lijkt erop dat de ruimtes achter boeiboorden en/of overstekken voldoende zijn geventileerd. Onvoldoende ventilatie zou in de constructie kunnen leiden tot condensvorming met mogelijk gebreken tot gevolg.

Beoordeling: **Goed**
