## Rapport

**Reigerweg 6  
1602 PB Enkhuzen**

Op 13 februari 2024 heb ik een bouwkundig onderzoek uitgevoerd aan de Reigerweg 6. Dat heb ik met veel genoegen en naar beste kunnen en weten gedaan. De resultaten van mijn bevindingen en adviezen vindt u terug in dit volledige bouwkundige rapport. Deze voldoet aan de NTA 8060:2021. Dit is de norm die een eenduidige methodiek beschrijft om de bouwkundige staat vast te leggen.

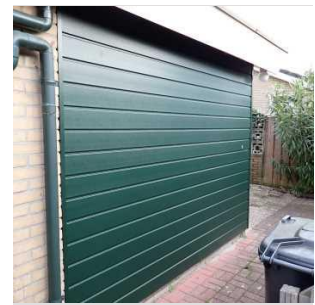
Voor zover visueel waarneembaar zijn er tijdens de keuring geen afwijkingen aan het materiaal geconstateerd. Dit onderdeel / voorziening verkeert in goede conditie en kan functioneren.

Beoordeling: **Goed**

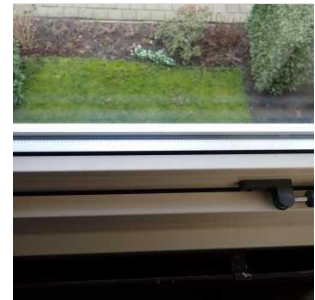
### Dubbelglas

Voor zover visueel waarneembaar zijn er tijdens de keuring geen afwijkingen aan de beglazing geconstateerd. De beglazing en de bijhorende afwerking verkeert in goede conditie en kan functioneren.

Beoordeling: **Goed**

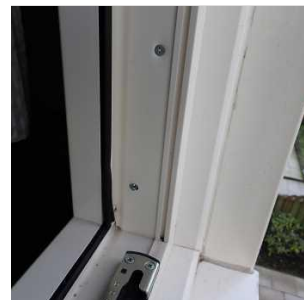
De tocht dichtheid is geïnspecteerd onder de vensterbanken en langs de wanden/gevels. Hierbij zijn geen bijzonderheden aangetroffen.

Beoordeling: **Goed**

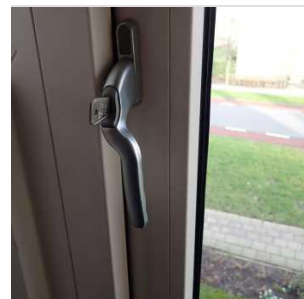
Het hang en sluitwerk is gecontroleerd. Het materiaal functioneert prima en is goed onderhouden. Regulier onderhoud dient jaarlijks uitgevoerd te worden.

Beoordeling: **Goed**

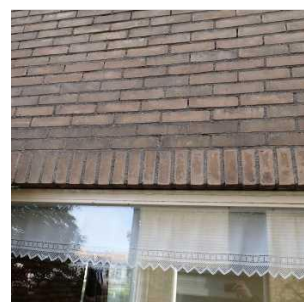
Voor zover visueel waarneembaar zijn er tijdens de keuring geen afwijkingen aan dit constructieve onderdeel geconstateerd. Dit element verkeert in goede conditie kan functioneren.

Beoordeling: **Goed**

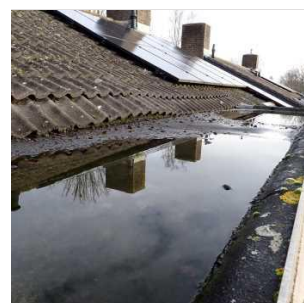
De dakbedekking van het platte dak en de randafwerking staat niet onder spanning en verkeert wat de montagetechniek betreft in een goede conditie. De aansluitingen en de randafwerkingen vertonen geen zichtbare gebreken.

Beoordeling: **Goed**

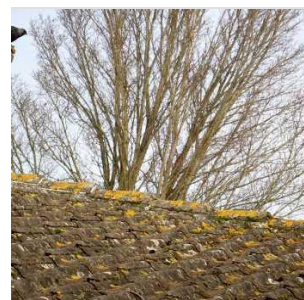
Beoordeling: **Voldoende**

1 - 5 jaar: € 350

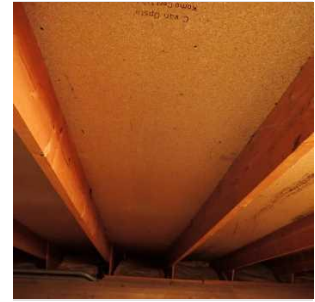
Er zijn tijdens de inspectie geen gebreken opgemerkt. Het dakbeschot is slechts deels en zeer plaatselijk geïnspecteerd. Het is vanzelf onmogelijk om het hele dakvlak te inspecteren. Er is geen doorzadeling zichtbaar.

Beoordeling: **Goed**

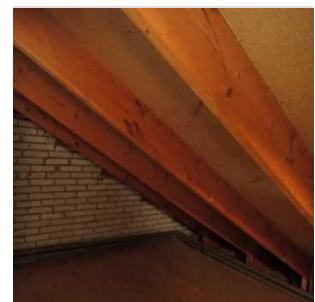
De dakconstructie is geïnspecteerd. Dit betreft een visuele inspectie. De constructie verkeert in een voldoende conditie. Er zijn, voor zover de inspectie aan dit element is uitgevoerd, geen zichtbare gebreken opgemerkt. Het is vanzelf onmogelijk om het hele dakvlak te inspecteren.

Beoordeling: **Goed**

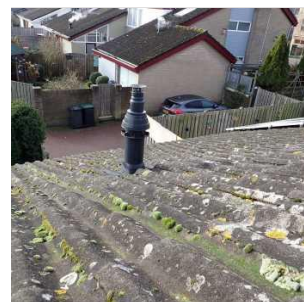
Voor zover visueel waarneembaar zijn er tijdens de keuring geen afwijkingen aan deze doorvoer geconstateerd. Deze doorvoer verkeert in goede conditie en kan functioneren. Het model van de dakdoorvoer en daarmee de aansluitingen met het dak zijn voldoende op elkaar afgestemd, de aansluitingen tussen doorvoer en dakpan is voldoende.

Beoordeling: **Goed**

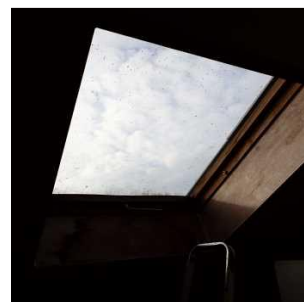
Beoordeling: **Voldoende**

1 - 5 jaar: € 860

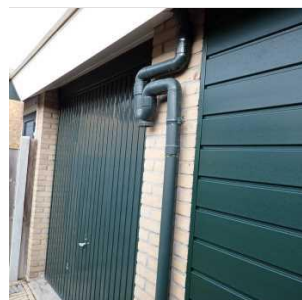
Voor zover visueel waarneembaar zijn er tijdens de keuring geen afwijkingen aan dit onderdeel geconstateerd. De hemelwaterafvoeren verkeren in een goede/voldoende conditie. De bevestigingen en de afwatering is voldoende. Het geheel kan functioneren als bedoeld.

Beoordeling: **Goed**

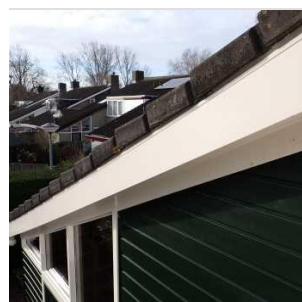
De overstekken en/of boeiboorden zijn (deels) bekleed. Het achterliggende materiaal is hierdoor niet geïnspecteerd. Er is een laag risico op houtrot aanwezig achter deze bekleding. Tussen een afwerking en onderliggend houtwerk dienen (in verband met een risico op condensatie en mogelijk houtrot) ventilatie mogelijkheden aanwezig te zijn, materialen mogen niet vlak op een houten ondergrond worden gemonteerd.

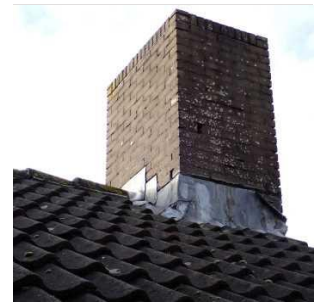
Beoordeling: **Voldoende**

1 - 5 jaar: € 475

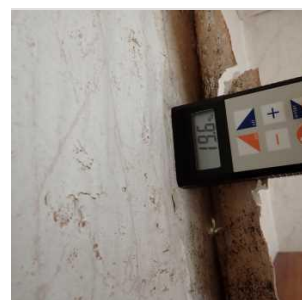
Beoordeling: **Onvoldoende**

direct (3 - 12 mnd): € 900

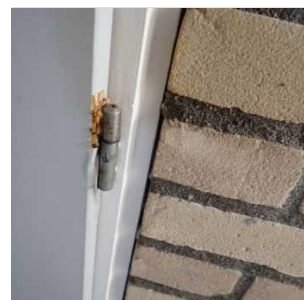
Beoordeling: **Voldoende**

1 - 5 jaar: € 175

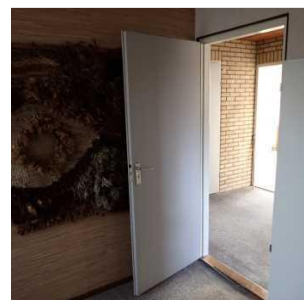
Beoordeling: **Voldoende**

1 - 5 jaar: € 240

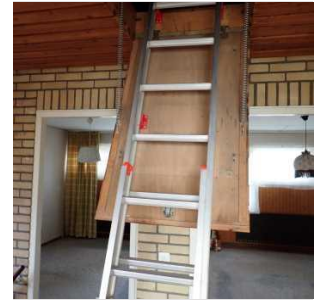
Voor zover visueel waarneembaar zijn er tijdens de keuring geen afwijkingen aan dit onderdeel geconstateerd. Dit onderdeel / voorziening verkeert in goede conditie en kan functioneren.

Beoordeling: **Goed**

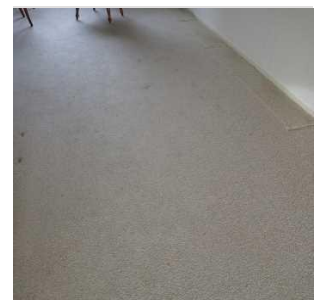
De vloer is, voor zover dat visueel waarneembaar is, voldoende vlak. Er zijn vanaf de bovenzijde geen bijzonderheden aan de vloer aangetroffen. Deze beoordeling is op basis van een visuele inspectie. Er zijn geen metingen met een waterpas verricht.

Beoordeling: **Goed**

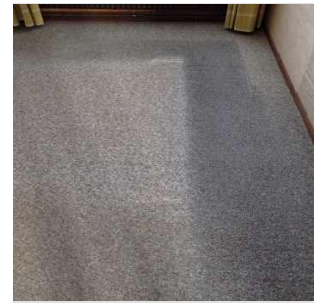
Voor zover visueel waarneembaar zijn er tijdens de keuring geen afwijkingen aan de vloer geconstateerd. Dit onderdeel / voorziening verkeert in goede conditie en kan functioneren.

Beoordeling: **Goed**

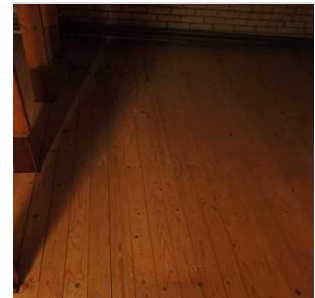
Voor zover visueel waarneembaar zijn er tijdens de keuring geen afwijkingen aan de vloer geconstateerd. Dit onderdeel / voorziening verkeert in goede conditie en kan functioneren.

Beoordeling: **Goed**

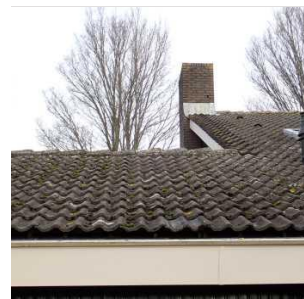
Het dakvlak, de afwerkingen inclusief de bedekking zijn geïnspecteerd. Hierbij zijn geen gebreken opgemerkt. Het geheel verkeert in een voldoende conditie.

Beoordeling: **Goed**

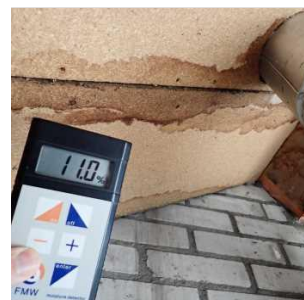
#### Niet actieve vochtplekken

Uit meting blijkt dat in dit onderdeel sporen van een oude lekkage zijn aangetroffen. De aangetroffen lekkage kan reeds schade hebben veroorzaakt die ten tijde van de visuele inspectie niet zichtbaar was.

Beoordeling: **Onvoldoende**

Sporen van een oude lekkage kunnen uiteraard esthetisch hersteld worden. In het geval van schilderwerken wijzen wij u erop dat het werk eerst door middel van een verfsysteem "geïsoleerd" moet worden. Sporen van oude lekkageplekken blijven zelfs door nieuw schilderwerk zichtbaar indien de voorbehandeling niet correct wordt uitgevoerd.

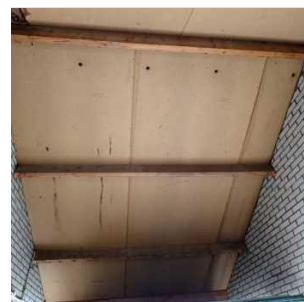
De dakconstructie is geïnspecteerd. Dit betreft een visuele inspectie. De constructie verkeert in een voldoende conditie. Er zijn, voor zover de inspectie aan dit element is uitgevoerd, geen zichtbare gebreken opgemerkt.

Beoordeling: **Goed**

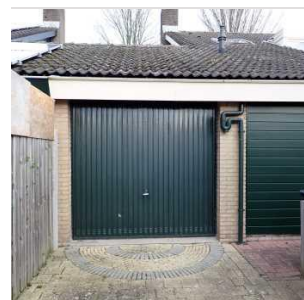
Voor zover visueel waarneembaar zijn er tijdens de keuring geen afwijkingen aan dit onderdeel geconstateerd. Dit onderdeel / voorziening verkeert in goede conditie en kan functioneren.

Beoordeling: **Goed**

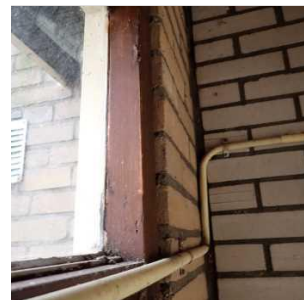
Voor zover visueel waarneembaar zijn er tijdens de keuring geen afwijkingen aan dit onderdeel geconstateerd. Dit onderdeel / voorziening verkeert in goede conditie en kan functioneren.

Beoordeling: **Goed**

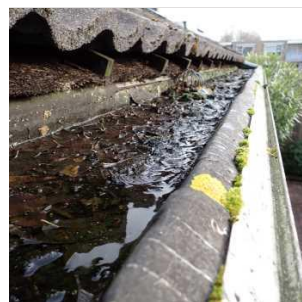
Het materiaal is gedateerd en/of economisch afgeschreven. Door de minder goede conditie van deze dakbedekking is er een verhoogd risico op lekkage en/of vervolgschade aan de dakconstructie mogelijk. Vervanging van de bedekking is op (korte)termijn noodzakelijk.

Beoordeling: **Voldoende**

1 - 5 jaar: € 380

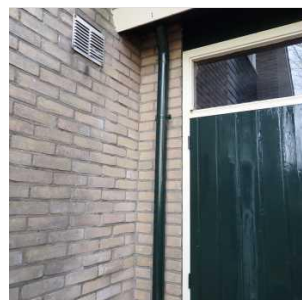
Voor zover visueel waarneembaar zijn er tijdens de keuring geen afwijkingen aan dit onderdeel geconstateerd. Dit onderdeel / voorziening verkeert in goede conditie en kan functioneren.

Beoordeling: **Goed**

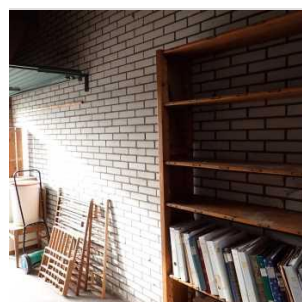
Voor zover visueel waarneembaar zijn er tijdens de keuring geen afwijkingen aan dit onderdeel geconstateerd. Dit onderdeel / voorziening verkeert in goede conditie en kan functioneren.

Beoordeling: **Goed**

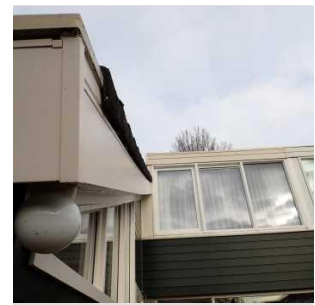
De overstekken en/of boeiboorden zijn (deels) bekleed. Het achterliggende materiaal is hierdoor niet geïnspecteerd. Er is een laag risico op houtrot aanwezig achter deze bekleding. Tussen een afwerking en onderliggend houtwerk dienen (in verband met een risico op condensatie en mogelijk houtrot) ventilatie mogelijkheden aanwezig te zijn, materialen mogen niet vlak op een houten ondergrond worden gemonteerd.

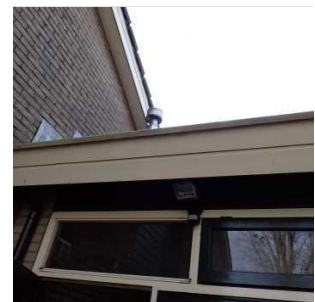
Het schilderwerk behoeft aandacht. Professioneel onderhoud dient te worden uitgevoerd. Met name de gevoelige delen, zoals liggende delen en verbindingen, extra behandelen. Voor zover noodzakelijk inspectie en herstel van gebreken uitvoeren aan zwakke plekken.

Beoordeling: **Voldoende**

1 - 5 jaar: € 570
