## Bouwtechnische keuring

Tureluurstraat 5, Enkhuizen  
3 september 2025 11:00

Keuring is uitgevoerd door David Kay - Homekeur BV voor W. Boode

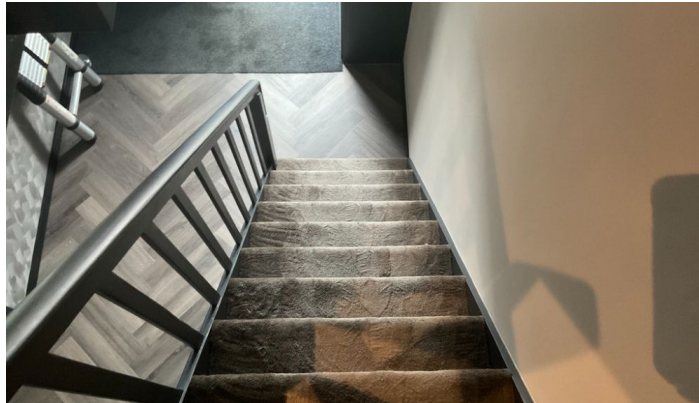
## Trap stabiliteit

De vaste trap (trappen) in de woning verkeren in een voldoende conditie, zijn voldoende stabiel en veilig. Het geheel kan als bedoeld prima functioneren.

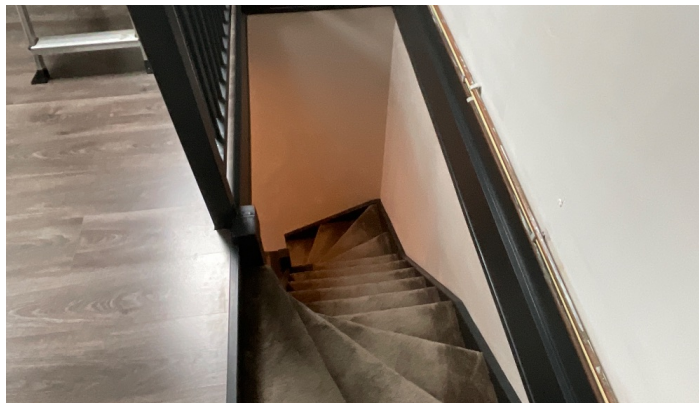
## Trap hekwerken/ balustrades

Onvoldoende

In dit geval is er geen leuning aan de muur, ook is er geen hekwerk. De situatie wordt beoordeeld als onveilig. Geadviseerd wordt om alsnog hekwerken aan te brengen. Laat u in deze adviseren door een deskundige.

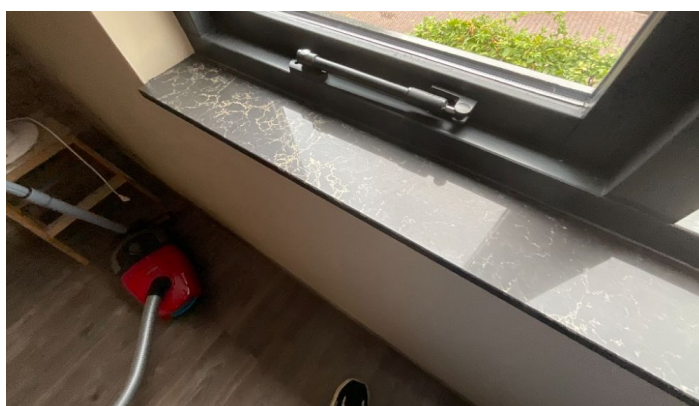
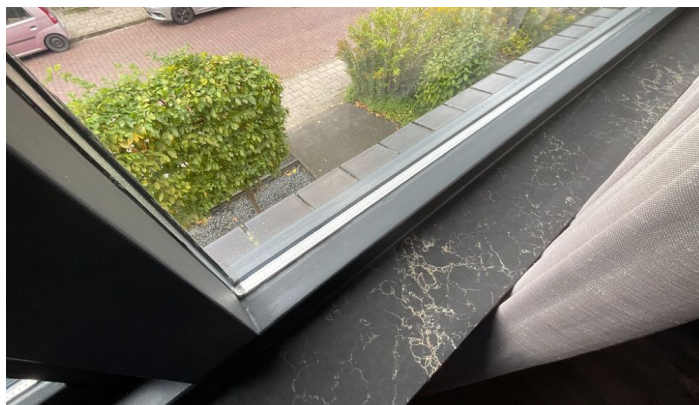
## 9.6 Vensterbanken

De vensterbanken zijn gecontroleerd, hier zijn geen gebreken aan opgemerkt.

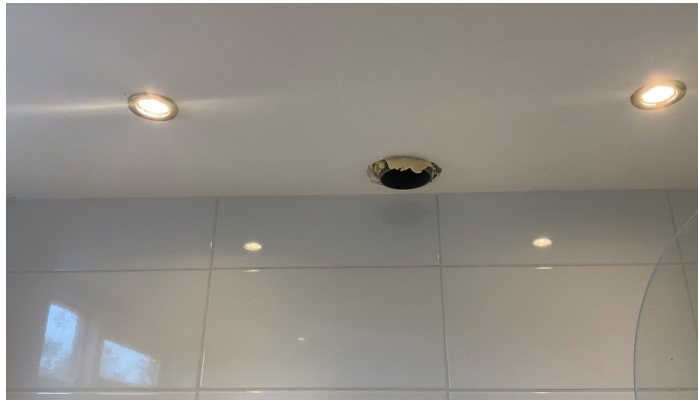
### Ventilatie badkamer

Voldoende

De ventilatie/afzuiging in de badkamer is geregeld middels natuurlijke ventilatie, bij niet goed gebruik is er een risico op schimmels op wanden en plafonds. Effectief ventileren in een badkamer is belangrijk en noodzakelijk voor zowel de gebruiker als de verschillende badkamer- en bouwkundige onderdelen. Door condensatie worden materialen aangetast, kunnen schimmels ontstaan en ontstaat een ongezond klimaat voor de gebruiker.

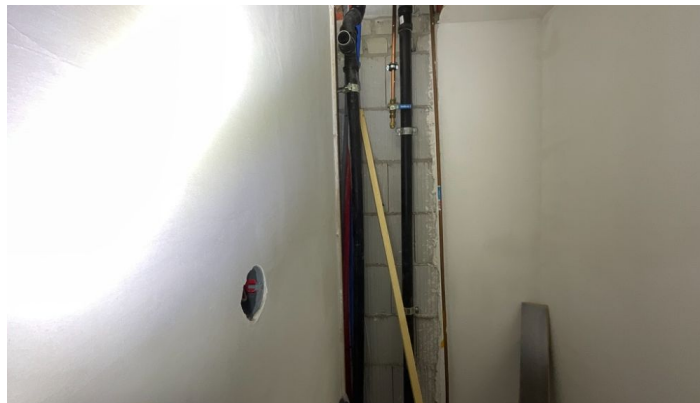
Er zijn geen gebreken opgemerkt aan de bedrading voor zover deze zichtbaar zijn geweest tijdens de inspectie, de bedrading is recent en kan gehandhaafd blijven. Het is mogelijk dat in het systeem niet overal de juiste kleuren zijn gebruikt conform de (Europese) gestandaardiseerde kleuren. Afwijkende of gewisselde kleuren is niet handig maar staat een goed functioneren van de installatie niet in de weg.

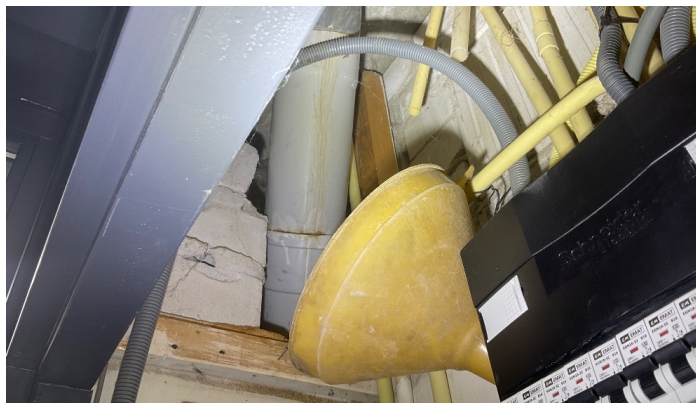
## Groepen en meterkast

Matig

Door de meterkast lopen één of meerdere afvoeren en/of een waterleiding. Het is beter deze afvoeren en/of waterleidingen middels bijvoorbeeld een houten koof af te scheiden van de elektra. Het is vanzelf belangrijk om ervoor te zorgen dat de waterleiding en/of de afvoer op een veilige manier zijn geïnstalleerd en dat deze geen gevaar vormen voor de elektriciteitsmeters en andere elektrische installaties.

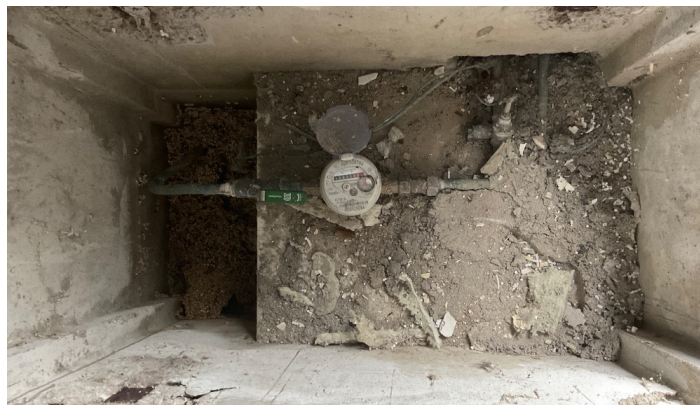
## Gebreken en/of opmerkingen watersysteem

Er zijn geen gebreken opgemerkt of zichtbaar die een veilig en goed gebruik van het watersysteem hinderen. Het geheel kan veilig en goed functioneren.

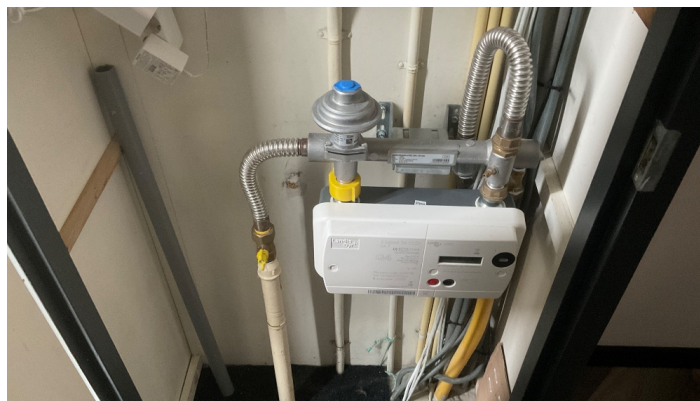
## 13.3 Gasinstallatie

Aan de gasmeter en gasinstallatie zijn geen gebreken opgemerkt voor zover de bedoelde onderdelen visueel zijn waargenomen. Dit is geen installatiekeuring, de gasleidingen zijn niet afgeperst. Het geheel lijkt deugdelijk en technisch in orde. Het geheel kan veilig en goed functioneren.

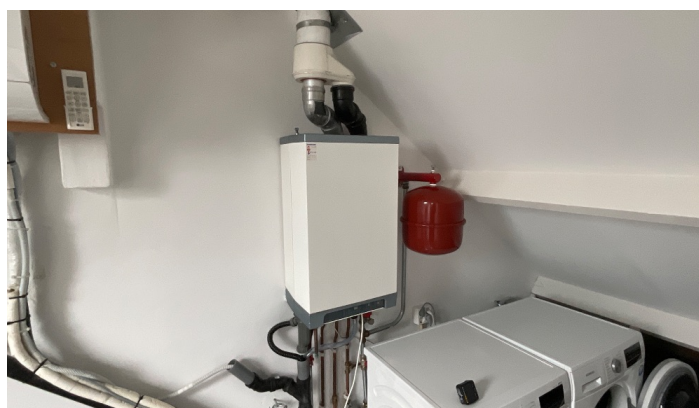
### 13.4 Centrale verwarming (gas)

Het is niet zichtbaar dat regelmatig onderhoud is gepleegd aan de CV-ketel.

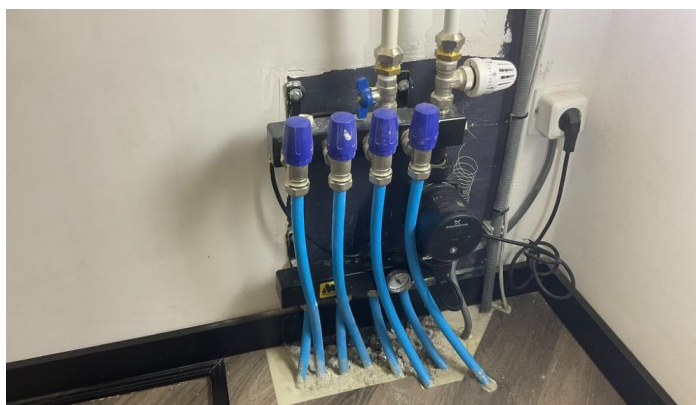
### 13.17 Vloerverwarming

Vanaf de verdeler zijn de groepen ingedeeld. Aan de verdeler en/of pomp zijn geen defecten en/of gebreken opgemerkt. Het geheel is goed onderhouden en het lijkt erop dat dit prima kan functioneren.

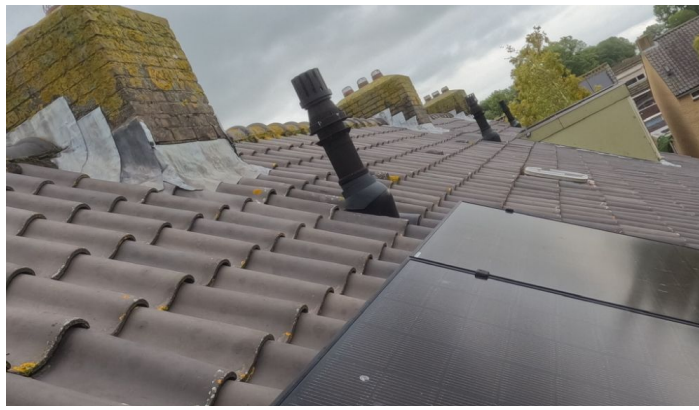
Er zijn geen zichtbare gebreken aan de PV panelen en bijbehorende apparatuur. Het functioneren van de panelen is niet gecontroleerd.

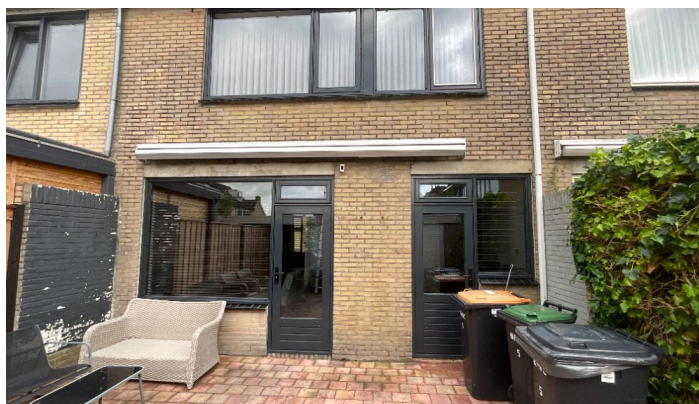
### 14.3 Ventilatieroosters op beglazing/kozijn

In deze woning is geen balansventilatie aanwezig, zowel het afzuigen als het inblazen van lucht verloopt bij balansventilatie mechanisch en gaat meestal door inblaas en afzuigventielen welke in een plafond of wand zijn gemonteerd. Omdat deze vorm van ventilatie en afzuiging niet aanwezig is en de afzuiging op een andere wijze geschiedt, is het belangrijk dat verse lucht middels roosters in de woning kan komen. Meestal zijn dergelijke roosters voorzien boven de beglazing of boven een kozijn in alle verblijfsruimtes. In dit geval zijn bedoelde

roosters geheel niet aanwezig, dit zorgt voor een ongezond klimaat in de woning.

- Verblijfsruimtes zijn bijvoorbeeld de slaapkamers, keuken en woonkamer. Mits deze ruimtes een kozijn hebben welke grenst aan 'buiten'.
- In bestaande kozijnen kan beglazing worden vervangen en direct een rooster op de beglazing worden gemonteerd.
- Eventuele klap, openslaande of draai/kiep ramen kunnen worden vervangen door 'vast' glas met rooster op de beglazing gemonteerd.
- Om de ventilatie in de woning te verbeteren zijn geen kosten begroot.
- Eventuele aanpassingen worden niet gezien als een gebrek maar als verbetering/investering voor een beter binnenklimaat in de woning.

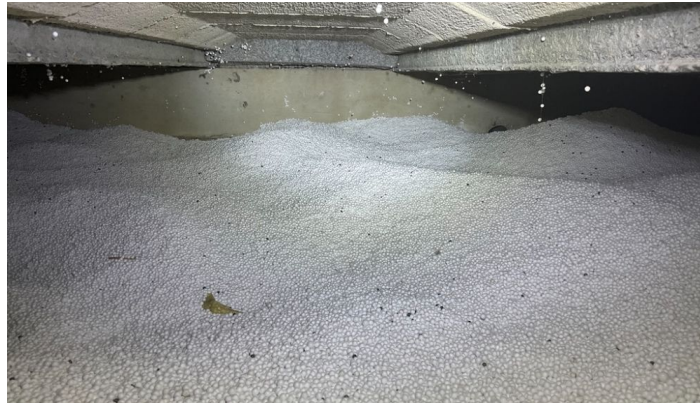
De begane grond vloer is een veel toegepaste (algemene) betonnen en/of steenachtige vloer. Dit is in elk geval geen risicovloer, het geheel verkeert in goede conditie.

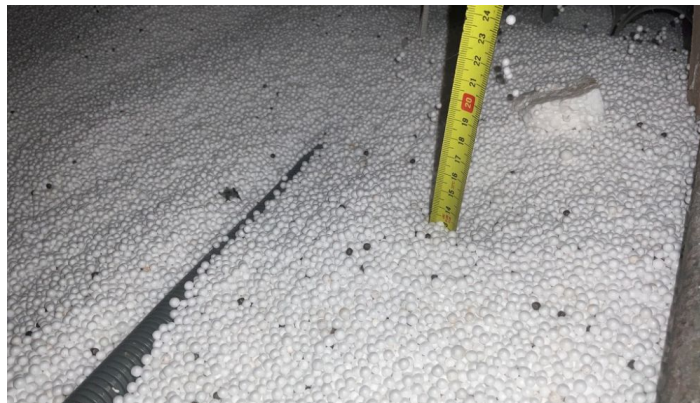
### **17.2 Overige opmerkingen kruipruimte**

De kruipruimte is gecontroleerd op overige gebreken en op de aanwezigheid van materialen of overige afwijkingen. Deze zijn niet opgemerkt, er zijn geen bijzonderheden.

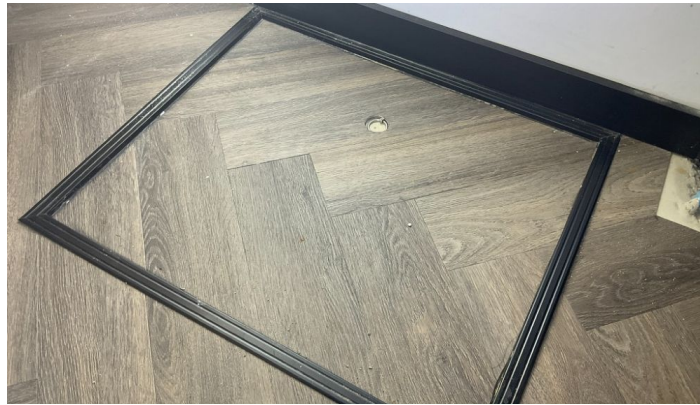
## 18 Vloerluik

Aan het vloerluik t.b.v de toegang naar de kruipruimte zijn geen bijzonderheden opgemerkt.

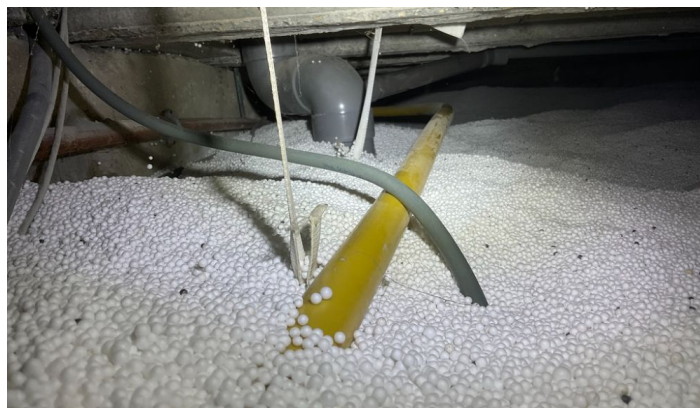
## 19 Riolering

De riolering is van PVC/PE. Beide zijn een materiaal wat bijvoorbeeld ook in nieuwbouwwoningen wordt toegepast.

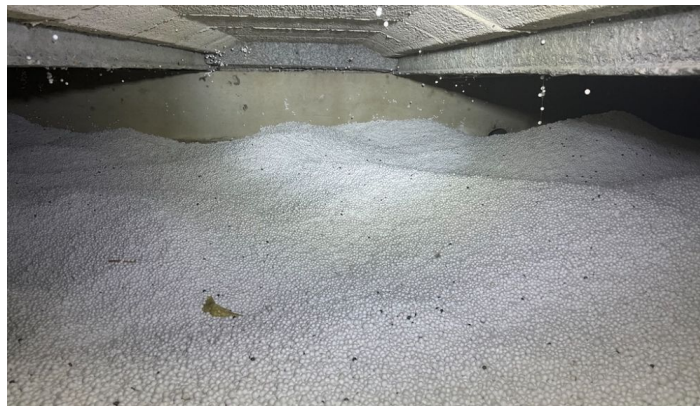
Zoals aangegeven is niet de hele fundering aan alle kanten gezien (of in voorkomende gevallen zelfs geheel niet). Het afgeleide oordeel van datgene wat wel is gezien aan de woning en eventueel fundering kan worden samengevat als technisch in voldoende conditie.

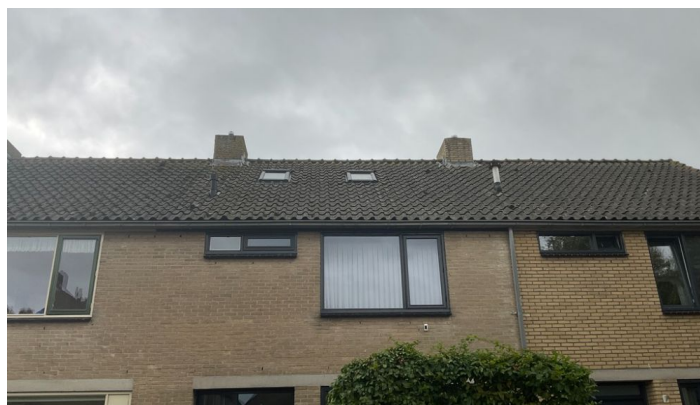
## 24 Daken

Op het hoofddak van de woning is een keramisch pannendak aanwezig. Deze pan is een dakbedekking van gebakken klei en geschikt om op een hellend dak te worden toegepast. Ook kunnen dakpannen verticaal worden verwerkt, hiertoe vormt de verankering een essentieel onderdeel. Op het houten dak wordt vaak een latwerk gemaakt van panlatten op de maat van de pannen, waar de pannen met een nok op rusten. De pannen vormen een aaneengesloten geheel. Doordat ze elkaar overlappen en veelal zijn voorzien van kop- en zijsluitingen wordt een waterdicht en windvast geheel gevormd.

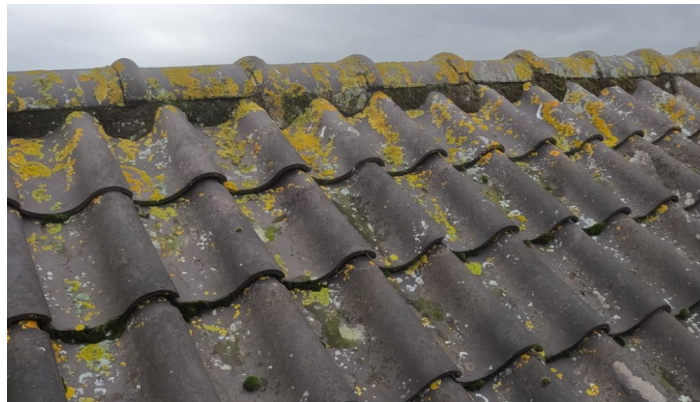
De pannen op het dak verkeren in een technisch goede conditie. Deze zijn bekeken waarbij vooral gelet is of de kwaliteit van de pan niet al te zeer is aangetast. In dit geval wordt de kwaliteit als goed beoordeeld, het einde van de levensduur van de dakpan is nog niet aan de orde.

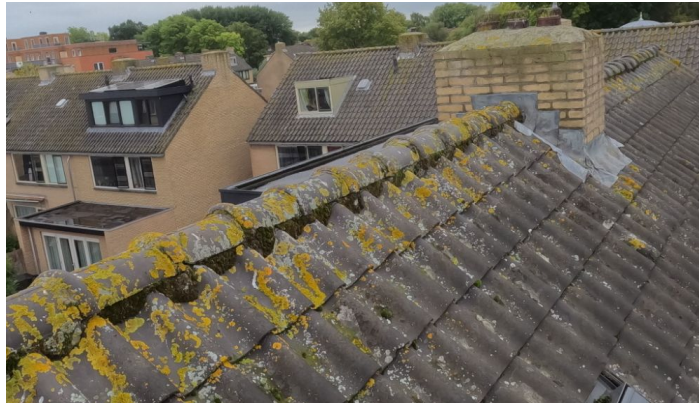
## 24.8 Nokpannen

Er zijn geen gebreken aan de nokpannen, deze zijn gecontroleerd op breuk, uitlijning, lekkagerisico en aansluiting met het pannendak. Dit alles verkeert in een goede conditie.

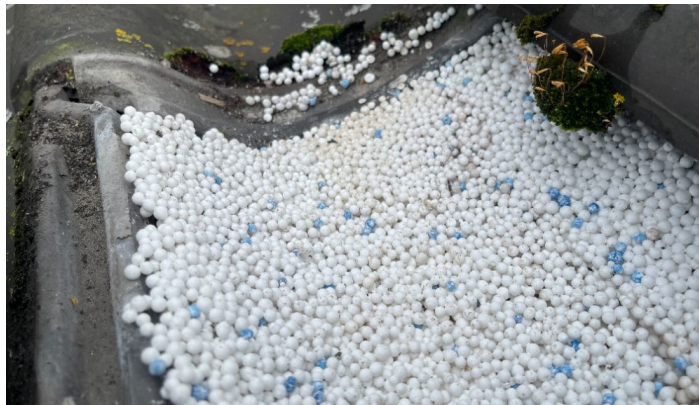
## 24.9 Overige opmerkingen dak

Er is een poging gedaan om het dakbeschot via de buitenzijde te inspecteren, door één of meerdere pannen te verwijderen. Het dakbeschot is aan de buitenzijde voorzien van een isolatie materiaal of folie, hierdoor kon het dakbeschot niet buiten vandaan worden geïnspecteerd.

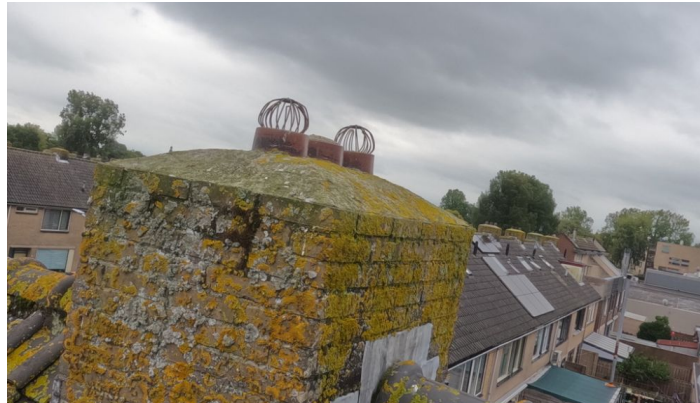
## Asbestkanaal in schoorsteen

Omdat de bouwperiode van de woning een risico zou kunnen zijn op de aanwezigheid van een asbest rookgasafvoer of asbest schoorsteenkanaal is hier extra op gelet tijdens de inspectie. Een asbestkanaal is waarschijnlijk niet aanwezig! In elk geval is geen asbest verdacht materiaal opgemerkt. Om hier zeker van te zijn kan beter een asbestinventarisatie worden uitgevoerd! Alleen dan heeft u volledige zekerheid over de aanwezigheid van asbest in uw woning of niet.

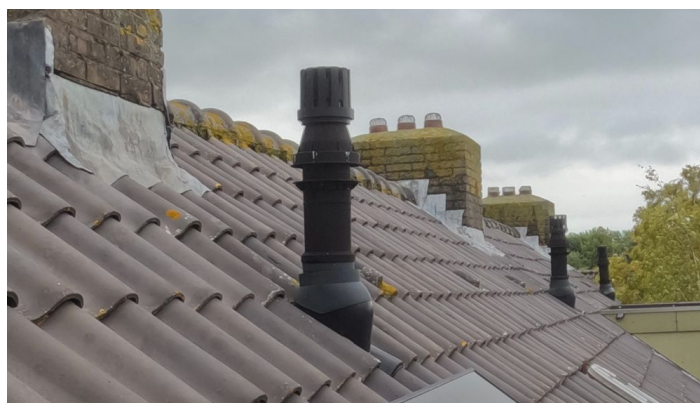
Er zijn dak/gevel doorvoeren aanwezig. Hier zijn geen gebreken aan opgemerkt, de doorvoeren zijn compleet. Er is geen risico op inwateren, de bevestiging is deugdelijk. Het geheel kan zoals bedoeld goed en veilig functioneren.

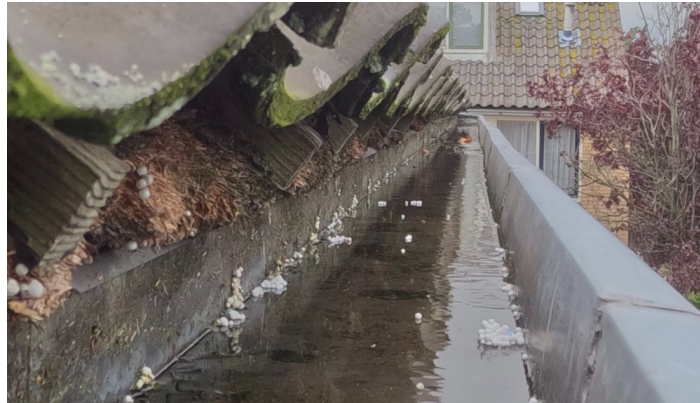
De goten zijn op gebreken, lekkages en afwijkingen gecontroleerd. Deze zijn niet opgemerkt, het geheel is goed onderhouden, regelmatig schoongemaakt en kan voorlopig nog als bedoeld functioneren.

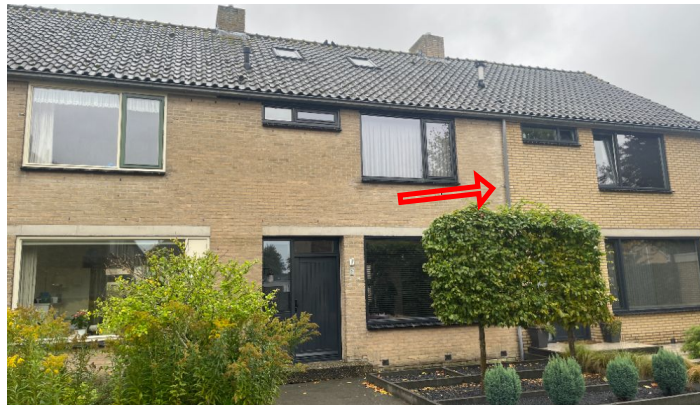
## 29.1 Opmerkingen of gebreken HWA

De aanwezige hemelwaterafvoeren verkeren in voldoende en goede conditie. Hieraan zijn geen gebreken opgemerkt, het geheel kan prima functioneren.

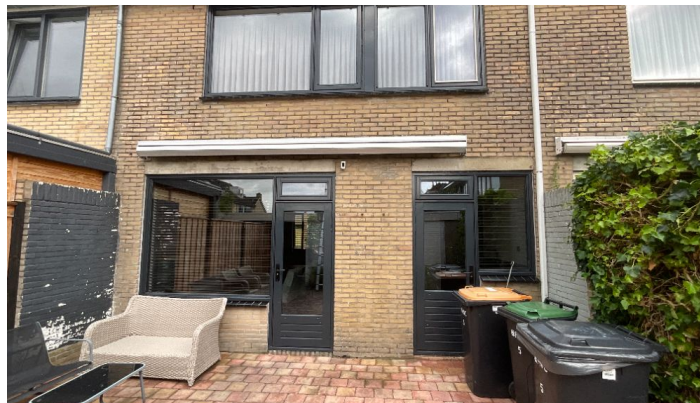
## 30 Gevels

De woning is voorzien van metselwerk gevels. De gevel is gecontroleerd deels op afstand en deels van nabij, hierbij is ook het voegwerk gecontroleerd op verzanding en op hardheid.

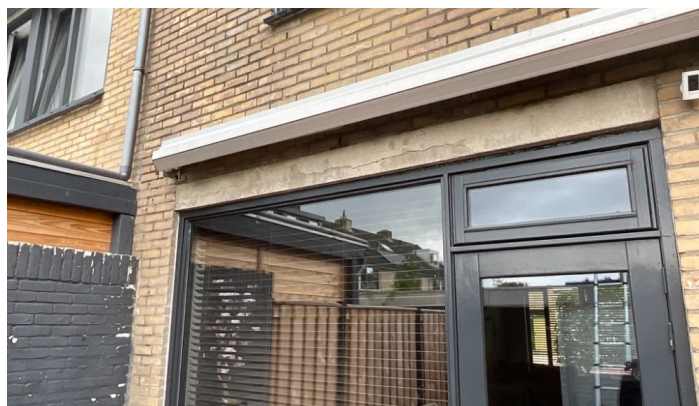
### 30.9 Overige gebreken/opmerkingen gevels

De gevels zijn op overige gebreken gecontroleerd, deze zijn niet opgemerkt. Er zijn geen overige bevindingen of gebreken te melden voor wat betreft de gevels.

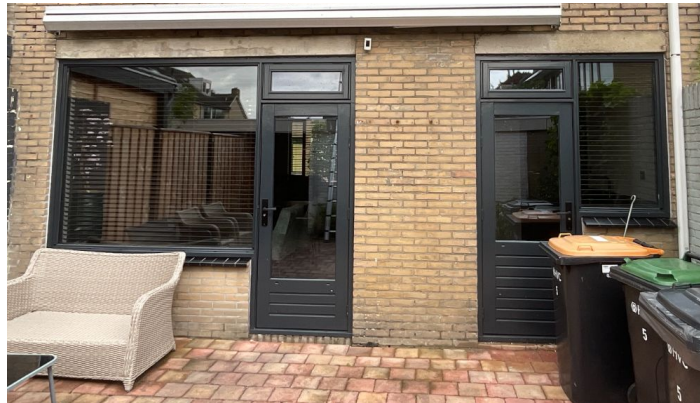
## 34 Kozijnen en beglazing buitenzijde woning

In de woning zijn houten kozijnen gemonteerd

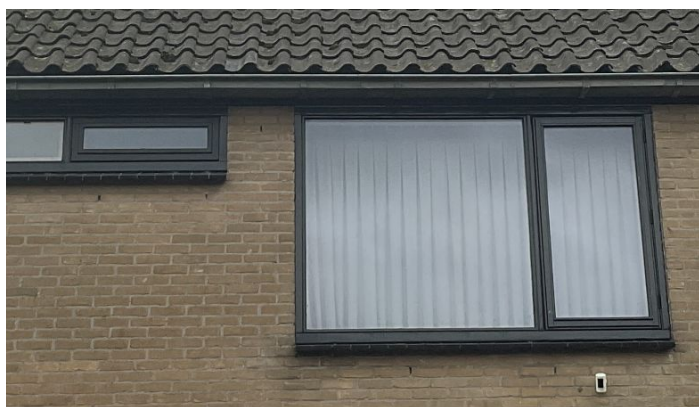
De kozijnen zijn steekproefsgewijs op de aanwezigheid van (nieuw) houtrot geïnspecteerd. Dit is ten tijde van de inspectie niet opgemerkt en met enige zekerheid dus ook niet aanwezig. Het houtwerk van de kozijnen verkeert in een algeheel goede conditie. Voor zover visueel waarneembaar is het houtwerk goed en deugdelijk onderhouden.

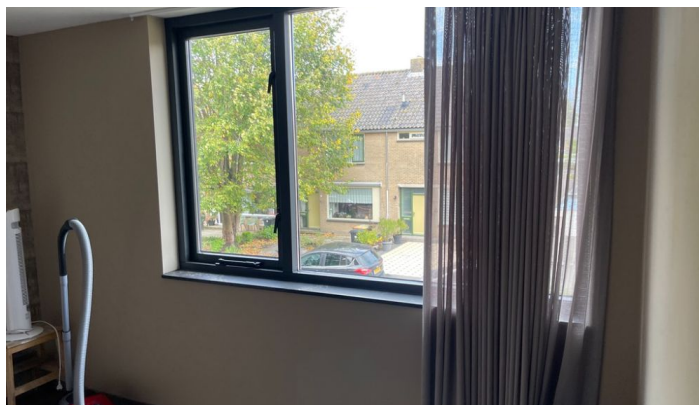
De dubbele beglazing is op breuk gecontroleerd, ten tijde van de inspectie is dit niet aangetroffen. De beglazing verkeert in een goede en voldoende conditie.

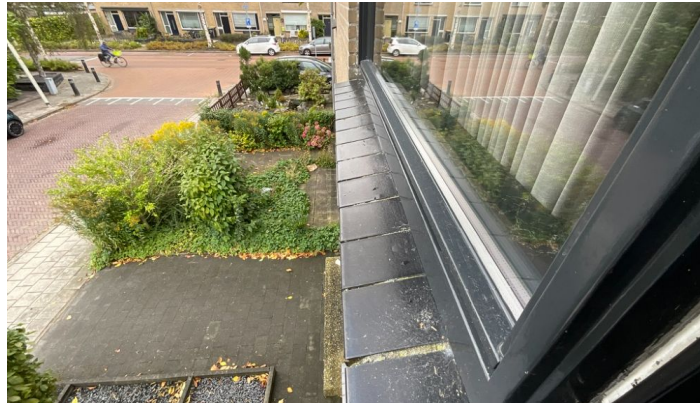
### Raamdorpelstenen (keramisch)

Matig

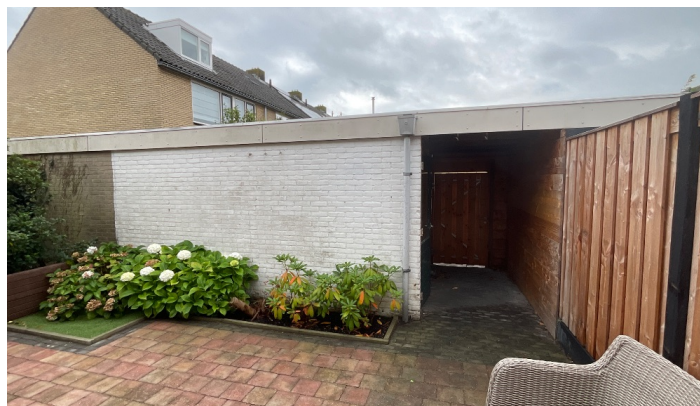
### Dakconstructie

Goed

De dakconstructie is van binnenuit deels zichtbaar. Het geheel is voor zover als mogelijk op deugdelijkheid en constructieve veiligheid gecontroleerd.

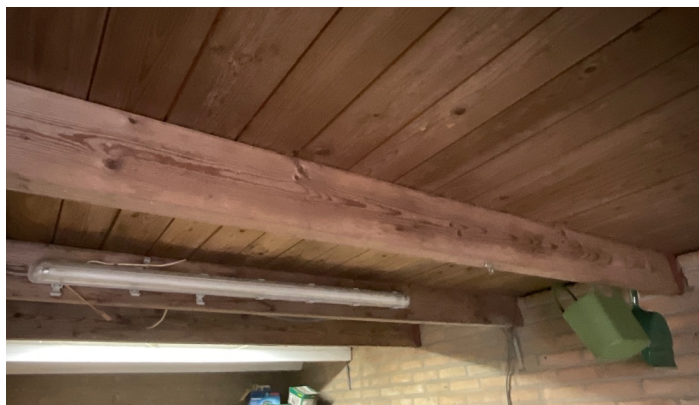
Het is niet aannemelijk dat er wijzigingen zijn aangebracht aan de constructie. Het geheel lijkt origineel en veranderingen zijn niet zichtbaar.

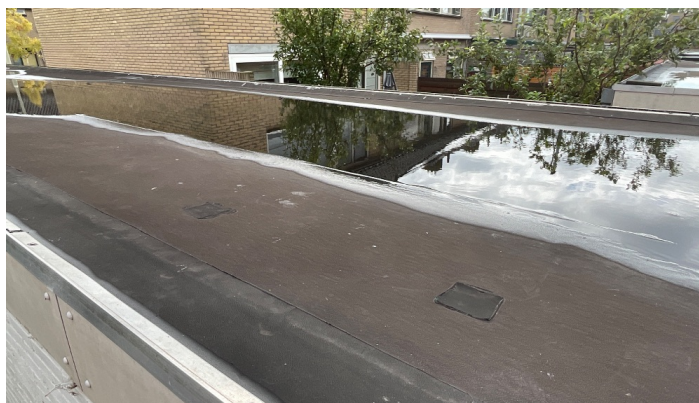
### Rubber dakbedekking

Goed

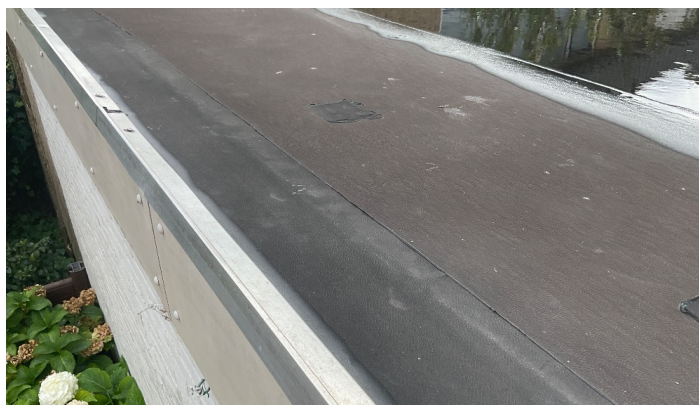
### Algehele conditie van dakbedekking

Goed

De rubber dakbedekking van het bijgebouw/opstal verkeert in een goede technische conditie en kan nog jaren mee. Een precieze te verwachten levensduur is moeilijk aan te geven en is ook afhankelijk van allerlei factoren zoals weersinvloeden. In elk geval is vervangen voorlopig nog niet aan de orde.

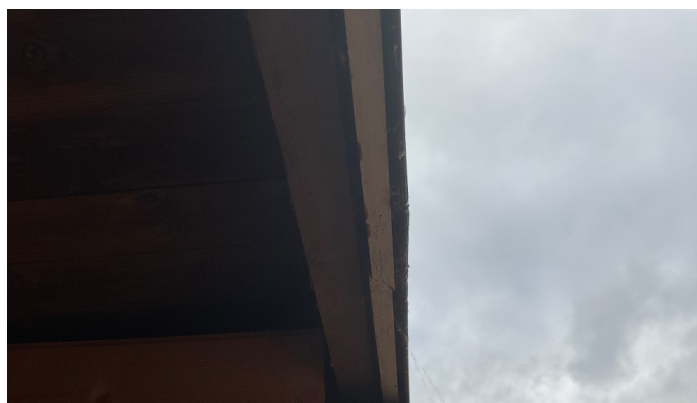
## Dakdetails en/of dakafwerkingen van het bijgebouw

Onvoldoende

De originele dakdetails en/of dakafwerkingen van de opstal/berging zijn bekleed met een materiaal. De materialen achter deze afwerkingen kunnen nu niet worden beoordeeld. Feit is dat een dakafwerking meestal niet voor niets is bekleed met een dergelijk materiaal. Het zou kunnen dat het onderliggende houtwerk niet meer in een goede conditie verkeert. Los hiervan is het materiaal ook nog eens NIET geventileerd aangebracht. Tussen de verschillende materialen kan het nu niet ventileren, en is de kans op condensvorming groot met aantasting/houtrot van het onderliggende houtwerk als gevolg. Wij adviseren het materiaal waarmee het houtwerk is bekleed te verwijderen, en opnieuw (op rubbers) professioneel en geventileerd aan te brengen.

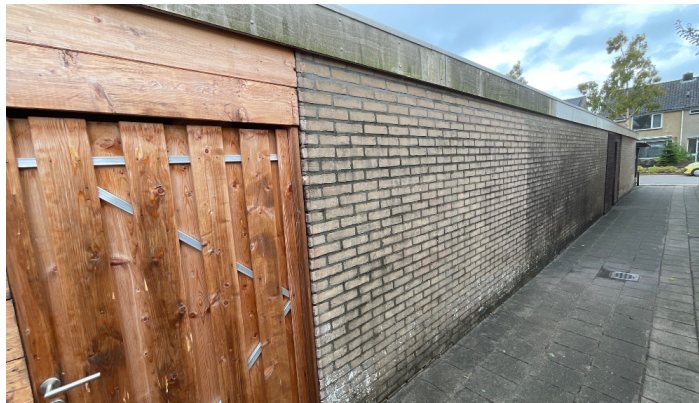
## Gevels bijgebouw of schuur

Goed

Van het bijgebouw zijn alle gevels geïnspecteerd.

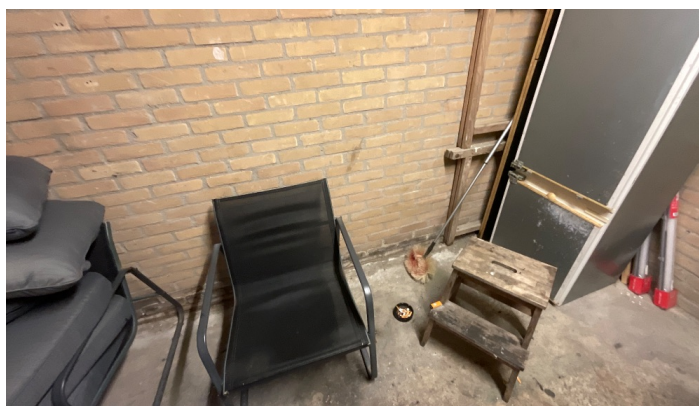
## Gevels bijgebouw metselwerk

Goed

De gevels van het bijgebouw (de schuur) zijn gecontroleerd op gebreken zoals scheurvorming en vochtproblemen. Er zijn geen gebreken of bevindingen, de gevels verkeren in een goede conditie.

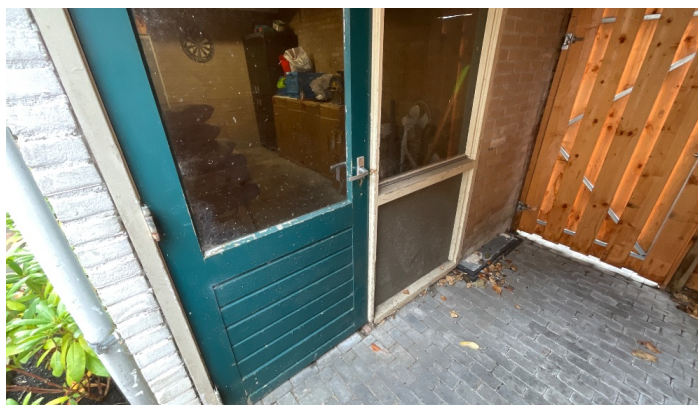
### Kozijn schilderwerk

Onvoldoende

De samenvattende beoordeling zoals hiervoor omschreven betreft (ook) het volgende onderdeel van het bijgebouw en/of opstal: Kozijn(en)

Per direct (hiermee wordt bedoeld binnen 1 jaar) moet(en) de kozijn(en) worden geschilderd.

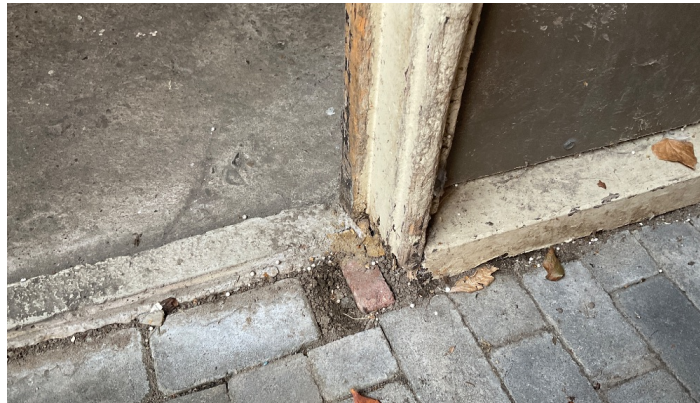
### Overige opmerkingen kozijnen

Onvoldoende

Het houten kozijn en/of de houten kozijn- en deuronderdelen zijn op houtrot gecontroleerd. Houtrot is aanwezig en dient deskundig te worden hersteld. Ook eventueel eerder gerepareerd houtrot moet worden gecontroleerd en alsnog deskundig worden hersteld. Houtrot reparatie is in principe goed mogelijk maar kan het beste door een deskundige met de juiste materialen en gereedschappen worden uitgevoerd. In dit geval moet het houtrot op een aantal plaatsen worden hersteld.

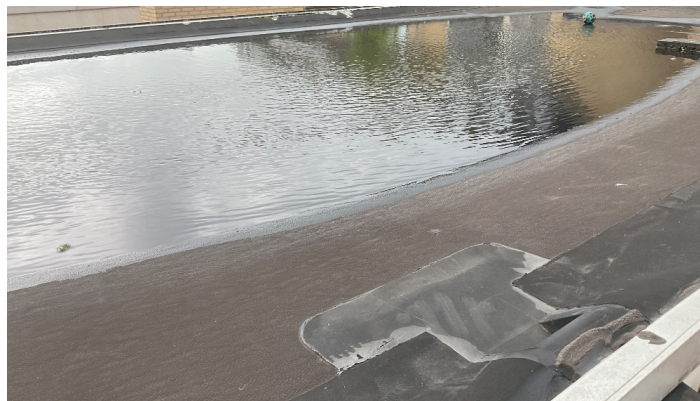
- Het epdm is niet goed gelijmd op de ondergrond, dit heeft volledig losgelaten. Het zit strak gespannen tussen de dakopstanden. Advies is om dit toch op termijn te vervangen i.v.m. met wind.

Voor de hiervoor gemaakte 'Opmerkingen van de inspecteur' moet rekening worden gehouden met termijn kosten voor herstel, vervanging, vernieuwing of verbetering ten bedrage van 1200 euro.
