# Bouwkundig Rapport

**Hoflandstraat 22  
1613 KK Grootebroek**

Op 19 mei 2025 heb ik een bouwkundig onderzoek uitgevoerd aan de Hoflandstraat 22. Dat heb ik met veel genoegen en naar beste kunnen en weten gedaan. De resultaten van mijn bevindingen en adviezen vindt u terug in dit volledige bouwkundige rapport. Deze voldoet aan de NTA 8060:2021. Dit is de norm die een eenduidige methodiek beschrijft om de bouwkundige staat vast te leggen.

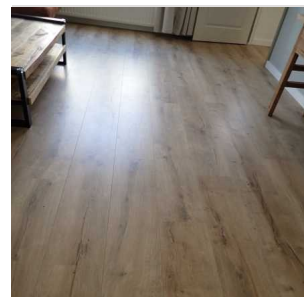
Tijdens het onderzoek is gebleken dat er geen kruipruimte aanwezig is, of in ieder geval geen toegang tot de kruipruimte is. Hierdoor is het niet mogelijk om een uitspraak te doen over de staat van de onderzijde van de vloeren, de situatie onder de vloer en eventueel aanwezige leidingen.

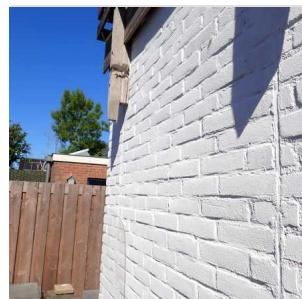
Voor zover visueel waarneembaar zijn er tijdens de keuring geen afwijkingen aan het metselwerk geconstateerd. Dit onderdeel / voorziening verkeert in goede conditie en kan functioneren.

Beoordeling: **Goed**

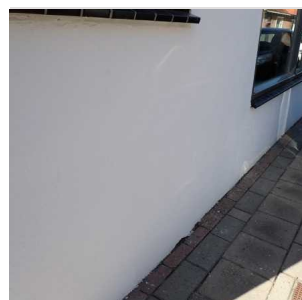
Op enkele plaatsen is, indien dat mogelijk was, het stucwerk beklopt en is vastgesteld dat de hechting goed is. Voor zover er waargenomen kan worden tijdens de inspectie verkeert het geheel in technisch voldoende conditie.

Beoordeling: **Goed**

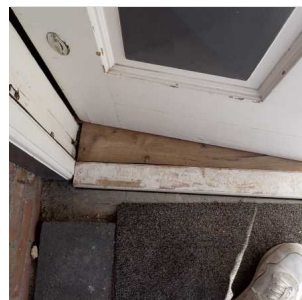
Aan de onderzijde van het kozijn sluit de waterslag niet goed aan. Hierdoor kan vochtintrede plaatsvinden. De gebreken dienen te worden hersteld. Laat u hierin adviseren door een uitvoerende partij.

Beoordeling: **Onvoldoende**

direct (3 - 12 mnd): € 270

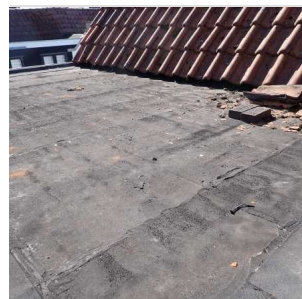
Het materiaal is gedateerd, er is schade, of de technische levensduur is bereikt. Door de verminderde conditie van de dakbedekking bestaat er een verhoogd risico op lekkages en/of vervolgschade aan de dakconstructie. Vervanging van de bedekking is op (korte) termijn noodzakelijk.

Beoordeling: **Voldoende**

1 - 5 jaar: € 1.000

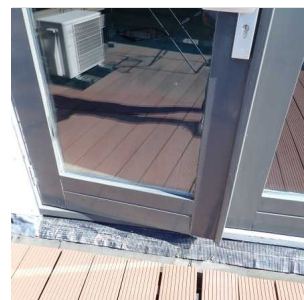
Beoordeling: **Onvoldoende**

direct (3 - 12 mnd): € 120

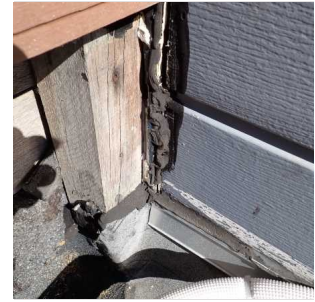
Beoordeling: **Slecht**

direct (0 - 2 mnd): € 195

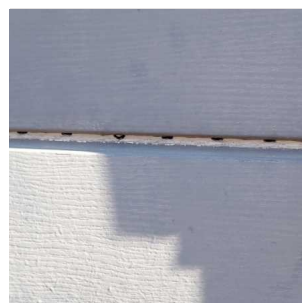
Beoordeling: **Onvoldoende**

direct (3 - 12 mnd): € 360

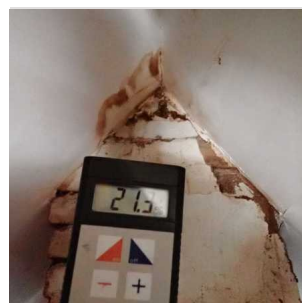
Beoordeling: **Onvoldoende**

direct (3 - 12 mnd): € 225

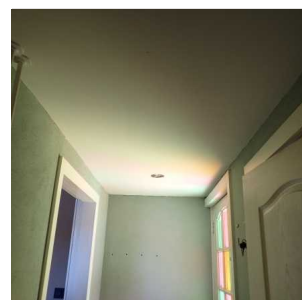
### Niet aanwezig op iedere verdieping

Vanaf 1 juli 2022 is in iedere woning een rookmelder verplicht. Deze verplichting bestaat al sinds 2003 voor nieuwbouwhuizen, maar in de nieuwe wetgeving staat dat ook in bestaande woningen op iedere verdieping een rookmelder moet hangen. Geadviseerd wordt om deze per direct aan te brengen.

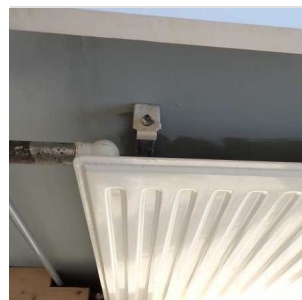
Eén of meerdere afgiftebronnen vertonen gebreken ter plaatse van de bevestiging en/of ophanging. Deze gebreken dienen te worden hersteld ter voorkoming van lekkage. Een afgiftebron is meestal op vier punten bevestigd (twee aan de onderzijde en twee aan de achterzijde of aan de zijkanten).

Beoordeling: **Onvoldoende**

direct (3 - 12 mnd): € 90

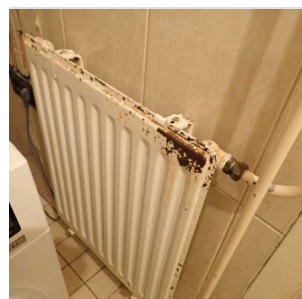
De radiator, een onderdeel van het systeem, is aangetast door roestvorming. Om doorroesten te voorkomen adviseren wij u de roest te verwijderen, het materiaal goed blank te schuren en het met de juiste middelen te voorzien van primer en aflak. Mocht herstel niet meer mogelijk zijn dan dient de radiator te worden vervangen. Houd dan rekening met hogere kosten.

Beoordeling: **Onvoldoende**

direct (3 - 12 mnd): € 90

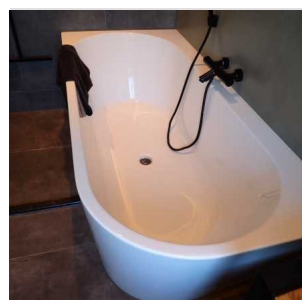
Voor zover visueel waarneembaar zijn er tijdens de keuring geen afwijkingen aan het bad geconstateerd. Dit onderdeel / voorziening verkeert in goede conditie en kan functioneren.

Beoordeling: **Goed**

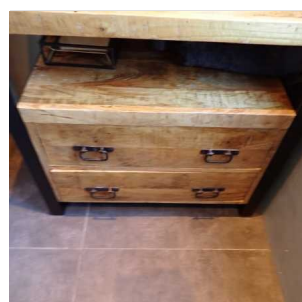
## Badkamer - Wandmeubel

Voor zover visueel waarneembaar zijn er tijdens de keuring geen afwijkingen aan het wandmeubel geconstateerd. Dit onderdeel / voorziening verkeert in goede conditie en kan functioneren

Beoordeling: **Goed**

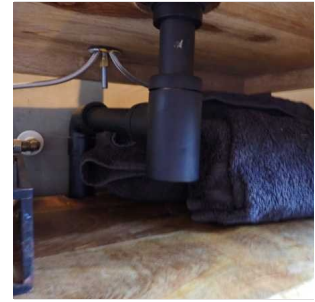
## Badkamer - Afvoer

Voor zover visueel waarneembaar zijn er tijdens de keuring geen afwijkingen aan de afvoer geconstateerd. Dit onderdeel / voorziening verkeert in goede conditie en kan functioneren

Beoordeling: **Goed**

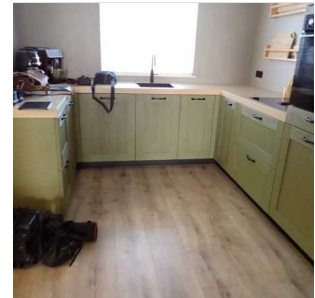
## Keuken - Keukenblok

Voor zover visueel waarneembaar zijn er tijdens de keuring geen afwijkingen aan keukenblok geconstateerd. Dit onderdeel en/of deze voorziening verkeert in goede conditie en kan functioneren.

Beoordeling: **Goed**

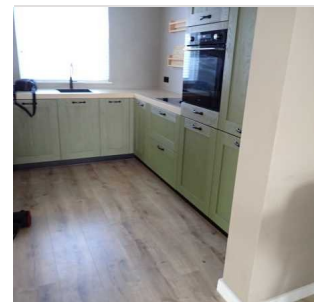
#### Functioneren van hang- en sluitwerk

Het hang- en sluitwerk van de keukenkastdeuren verkeert in een voldoende conditie. Het geheel kan goed functioneren. Er zijn geen gebreken.

Beoordeling: **Goed**

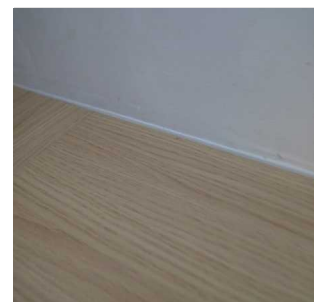
#### Kitafwerkingen

De kitafwerkingen m.b.t. de wasbak en/of het werkblad dienen naadloos op elkaar en op de wanden aan te sluiten en/of in elk geval dient de aansluiting tussen deze elementen waterdicht te zijn. In dit geval zijn er geen gebreken aangetroffen.

Beoordeling: **Goed**

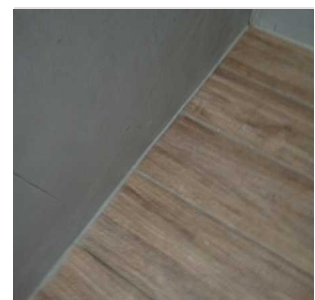
## Toilet - Kitafwerkingen

Voor zover visueel waarneembaar zijn er tijdens de keuring geen afwijkingen aan dit onderdeel geconstateerd. Dit onderdeel / voorziening verkeert in goede conditie en kan functioneren

Beoordeling: **Goed**

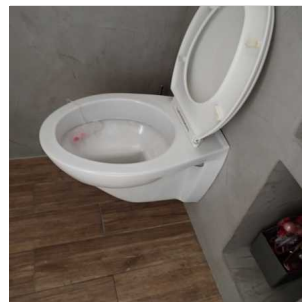
## Toilet - Toiletpot

Voor zover visueel waarneembaar zijn er tijdens de keuring geen afwijkingen aan de toiletpot geconstateerd. Dit onderdeel / voorziening verkeert in goede conditie en kan functioneren.

Beoordeling: **Goed**

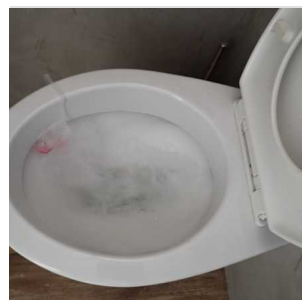
#### De doorspoeling van het toilet

Tijdens de controle aan het toilet is mede gecontroleerd of het water vlot wegspoelt en niet 'blijft hangen'. Eventuele vertragingen in het afvoeren van dit afvalwater kunnen een indicatie zijn dat er (beginnende) rioolproblemen zijn. In dit geval is er bij deze controle geen probleem opgemerkt. De doorspoeling verloopt vlot en 'soepel'.

Beoordeling: **Goed**

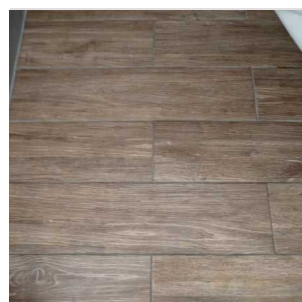
## Toilet - Vloer

Voor zover visueel waarneembaar zijn er tijdens de keuring geen afwijkingen aan de vloer en de afwerking geconstateerd. Dit onderdeel / voorziening verkeert in goede conditie en kan functioneren.

Beoordeling: **Goed**

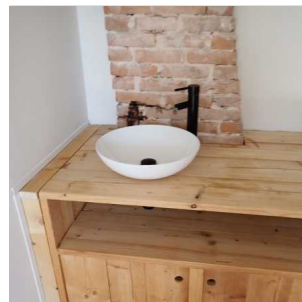
## Wasbak

Voor zover visueel waarneembaar zijn er tijdens de keuring geen afwijkingen aan dit onderdeel geconstateerd. Dit onderdeel / voorziening verkeert in goede conditie en kan functioneren

Beoordeling: **Goed**

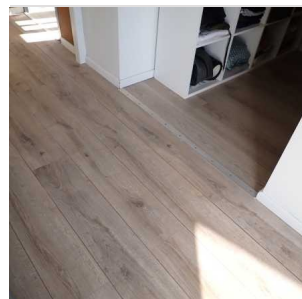
De vloer is, voor zover visueel waarneembaar, vlak en stabiel. Er zijn vanaf de bovenzijde geen bijzonderheden aan de vloer aangetroffen. Er zijn geen metingen verricht, de vlakheid is visueel beoordeeld.

Beoordeling: **Goed**

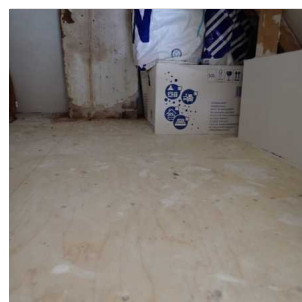
#### Zolder - Hout

De vloer is, voor zover visueel waarneembaar, vlak en stabiel. Er zijn vanaf de bovenzijde geen bijzonderheden aan de vloer aangetroffen. Er zijn geen metingen verricht, de vlakheid is visueel beoordeeld.

Beoordeling: **Goed**

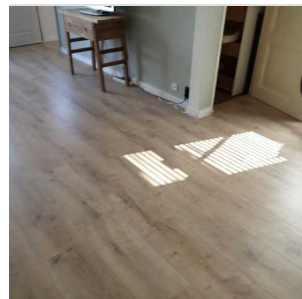
#### Begane grond - Beton

De vloer is, voor zover visueel waarneembaar, vlak en stabiel. Er zijn vanaf de bovenzijde geen bijzonderheden aan de vloer aangetroffen. Er zijn geen metingen verricht, de vlakheid is visueel beoordeeld.

Beoordeling: **Goed**

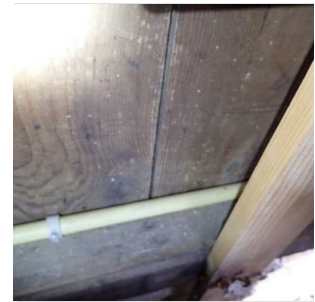
## Binnenwanden

Beoordeling: **Slecht**

direct (0 - 2 mnd): € 520

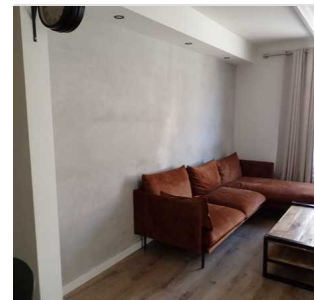
Op enkele plaatsen is, indien dat mogelijk was, het stucwerk beklopt en is vastgesteld dat de hechting voldoende is. Voor zover er waargenomen kan worden tijdens de inspectie verkeert het geheel in technisch voldoende conditie.

Beoordeling: **Goed**

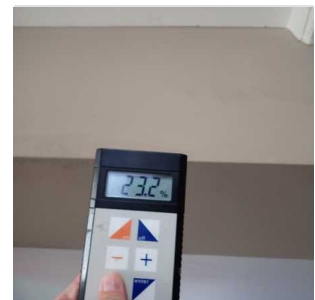
#### Sporen van vocht

In het object / constructie en/of wand(en) is een verhoogd percentage vocht aangetroffen. De oorzaak is tijdens inspectie niet te achterhalen. Om de precieze oorzaak vast te stellen is een nader onderzoek noodzakelijk. Na het onderzoek kunnen de kosten voor herstel berekend worden.

Beoordeling: **Onvoldoende**

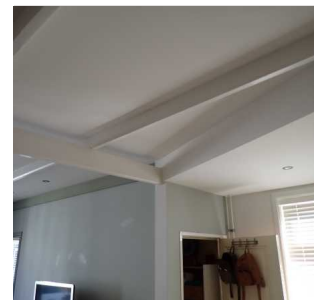
## Plafonds

Voor zover visueel waarneembaar zijn er tijdens de keuring geen afwijkingen aan de plafonds geconstateerd. Dit onderdeel / voorziening verkeert in goede conditie en kan functioneren.

Beoordeling: **Goed**

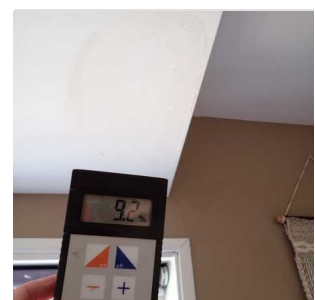
#### Oude sporen van lekkage

Er zijn oude lekkage plekken waarneembaar. Esthetisch herstel conform de bestaande afwerking kan worden uitgevoerd. Oude of actieve lekkages kunnen de oorzaak zijn van tijdens de inspectie onzichtbare aantasting van het materiaal. Bij oude sporen van lekkage kan er reeds schade aanwezig zijn.

Ter info

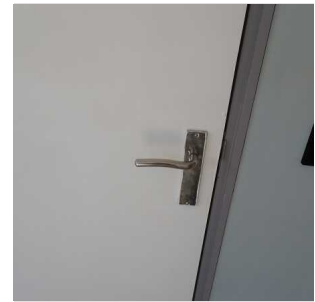
## Kozijnen

Beoordeling: **Onvoldoende**

direct (3 - 12 mnd): € 130

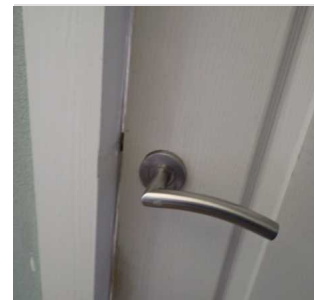
#### Hang- en sluitwerk

Er zijn diverse gebreken aan het hang- en sluitwerk. Advies: onderhoud en herstel van de gebreken aan het hang- en sluitwerk uitvoeren.

Beoordeling: **Voldoende**

1 - 5 jaar: € 120

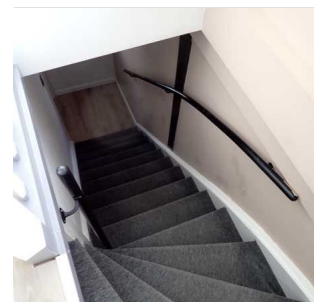
Voor zover visueel waarneembaar zijn er tijdens de keuring geen afwijkingen aan de trappen en leuning geconstateerd. Dit onderdeel / voorziening verkeert in goede conditie en kan functioneren.

Beoordeling: **Goed**

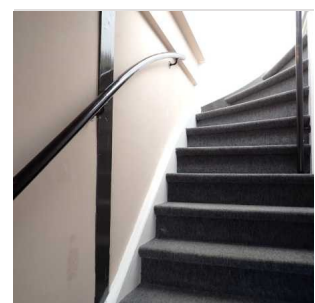
#### Balustrade / trapleuning

De balustrade / trapleuning is gecontroleerd op stabiliteit en veiligheid. Hieraan zijn geen gebreken geconstateerd. Het geheel kan goed en veilig functioneren.

Beoordeling: **Goed**

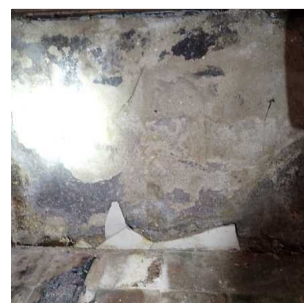
Beoordeling: **Voldoende**

1 - 5 jaar: € 520

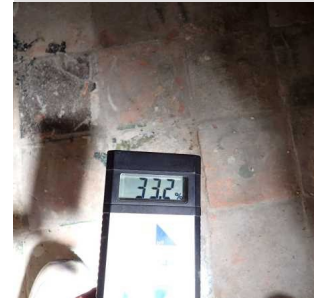
### Vocht in de vloer

Er is vocht aanwezig in de vloer. Het vocht kan wellicht op verschillende manieren (preventief) worden bestreden. Om te komen tot een totaal herstelplan is vervolg inspectie (indien aanbevolen) noodzakelijk. Het oplossen van dergelijke problemen kan kostbaar zijn. Laat u hierover goed informeren. De kosten van een nader onderzoek zijn afhankelijk van het soort onderzoek.

Ter info
