# Bouwkundig Rapport

**Nuwendoorn 72  
1613 LE Grootebroek**

Op 5 juni 2025 heb ik een bouwkundig onderzoek uitgevoerd aan de Nuwendoorn 72. Dat heb ik met veel genoegen en naar beste kunnen en weten gedaan. De resultaten van mijn bevindingen en adviezen vindt u terug in dit volledige bouwkundige rapport. Deze voldoet aan de NTA 8060:2021. Dit is de norm die een eenduidige methodiek beschrijft om de bouwkundige staat vast te leggen.

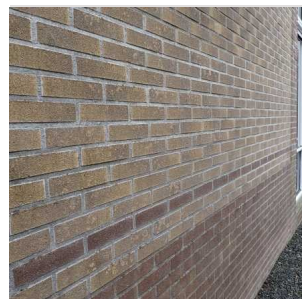
Voor zover visueel waarneembaar zijn er tijdens de keuring geen afwijkingen aan het metselwerk geconstateerd. Dit onderdeel / voorziening verkeert in goede conditie en kan functioneren.

Beoordeling: **Goed**

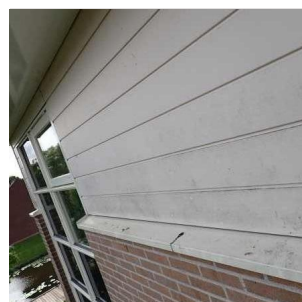
Voor zover visueel waarneembaar zijn er tijdens de keuring geen afwijkingen aan het materiaal geconstateerd. Dit onderdeel / voorziening verkeert in goede conditie en kan functioneren.

Beoordeling: **Goed**

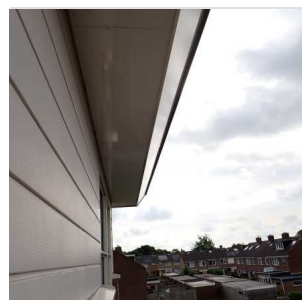
Er zijn geen bijzonderheden aan de bevestiging van de gevelbekleding aangetroffen. Jaarlijks regulier onderhoud uitvoeren.

Beoordeling: **Goed**

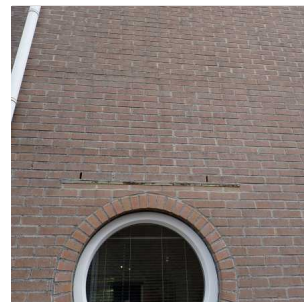
Voor zover visueel waarneembaar zijn er tijdens de keuring geen afwijkingen aan dit constructieve onderdeel geconstateerd. Dit element verkeert in goede conditie kan functioneren.

Beoordeling: **Goed**

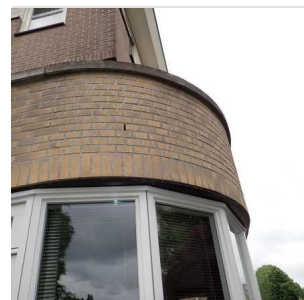
Voor zover visueel waarneembaar zijn er tijdens de keuring geen afwijkingen aan dit constructieve onderdeel geconstateerd. Dit element verkeert in goede conditie kan functioneren.

Beoordeling: **Goed**

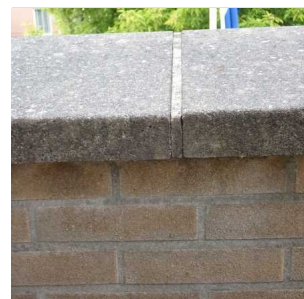
Tussen de elementen is een dilatatie aanwezig. Een dilatatie(voeg) heeft als doel het uitzetten en krimpen van materialen, ook wel werking genoemd, op te vangen. Bij voorkeur is deze dilatatie voorzien van een elastische kit. In dit geval zijn er gebreken aan deze dilatatievoeg(en) en dient de voeg te worden vervangen.

Beoordeling: **Voldoende**

1 - 5 jaar: € 520

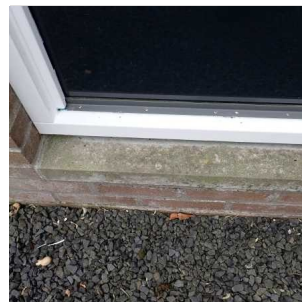
Voor zover visueel waarneembaar zijn er tijdens de inspectie geen afwijkingen aan de waterkerende voorziening geconstateerd. Dit onderdeel / voorziening verkeert in goede conditie en kan functioneren.

Beoordeling: **Goed**

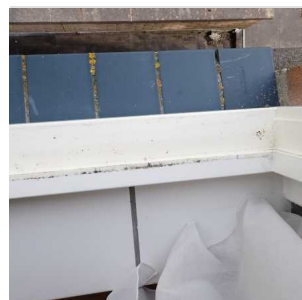
Voor zover visueel waarneembaar zijn er tijdens de inspectie geen afwijkingen aan de waterkerende voorziening geconstateerd. Dit onderdeel / voorziening verkeert in goede conditie en kan functioneren.

Beoordeling: **Goed**

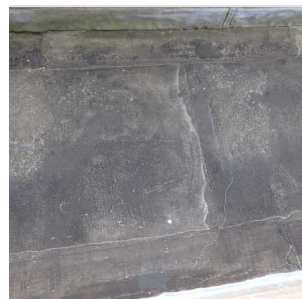
Het materiaal ter plaatse van de voor slaapkamer is gedateerd, er is schade, of de technische levensduur is bereikt. Door de verminderde conditie van de dakbedekking bestaat er een verhoogd risico op lekkages en/of vervolgschade aan de dakconstructie. Vervanging van de bedekking is op (korte) termijn noodzakelijk.

Beoordeling: **Voldoende**

1 - 5 jaar: € 1.125

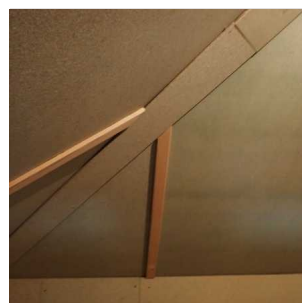
Het dakbeschot van het hoofddak verkeert in een toereikende conditie. Er zijn geen gebreken aan dit deel van het dak opgemerkt. Het dakbeschot is (voor zover dit waarneembaar was) deels en zeer plaatselijk geïnspecteerd. Het is in de meeste gevallen, i.v.m. de afwerkingen onmogelijk om het hele dakvlak te inspecteren.

Beoordeling: **Goed**

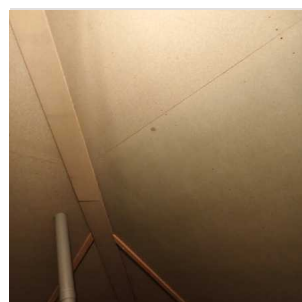
Er zijn tijdens de inspectie geen gebreken opgemerkt. Het dakbeschot is slechts deels en zeer plaatselijk geïnspecteerd. Het is vanzelf onmogelijk om het hele dakvlak te inspecteren. Er is geen doorzadeling zichtbaar.

Beoordeling: **Goed**

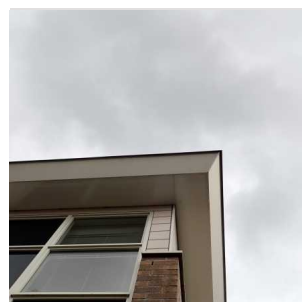
Er zijn geen gebreken aan de overstekken/ boeiboorden aangetroffen. Het geheel verkeert in voldoende conditie en kan functioneren. Uiteraard dient er wel regelmatig onderhoud te worden uitgevoerd. Dit onderhoud is afhankelijk van de huidige conditie, het materiaal en de kleur.

Beoordeling: **Goed**

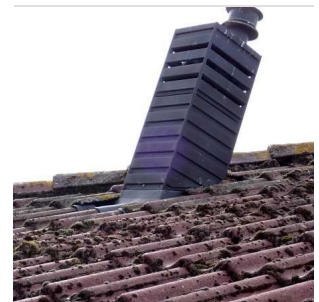
Voor zover visueel waarneembaar zijn er tijdens de keuring geen afwijkingen aan deze doorvoer geconstateerd. Deze doorvoer verkeert in goede conditie en kan functioneren. Het model van de dakdoorvoer en daarmee de aansluitingen met het dak zijn voldoende op elkaar afgestemd, de aansluitingen tussen doorvoer en dakbedekking is voldoende.

Beoordeling: **Goed**

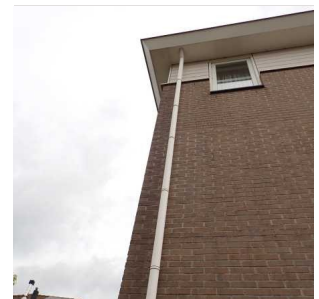
Voor zover visueel waarneembaar zijn er tijdens de keuring geen afwijkingen aan dit onderdeel geconstateerd. De hemelwaterafvoeren verkeren in een goede / voldoende conditie. De bevestigingen en de afwatering is voldoende. Het geheel kan functioneren als bedoeld.

Beoordeling: **Goed**

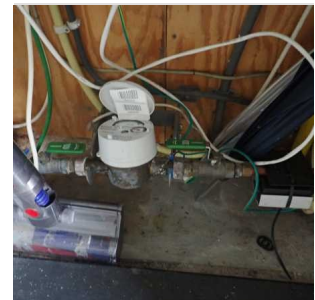
De tappunten zijn gecontroleerd en de hoeveelheid waterafgifte is voldoende. Het gehele systeem functioneert voldoende. Er zijn geen bijzonderheden aangetroffen.

Beoordeling: **Goed**

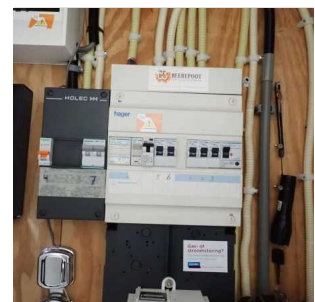
Voor zover visueel waarneembaar zijn er tijdens de keuring geen afwijkingen aan de aardlekschakelaar geconstateerd. Dit onderdeel / voorziening verkeert in goede conditie en kan functioneren.

Beoordeling: **Goed**

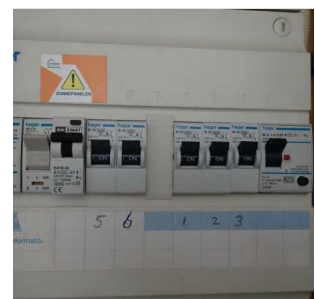
Omdat de installatie in gebruik is geweest ten tijde van de inspectie is de aardlekschakelaar niet getest door middel van de 'testknop'.

Indien u zekerheid wenst over het veilig en goed functioneren van deze schakelaars zullen deze moeten worden doorgemeten. U kunt hiervoor contact met ons opnemen of een plaatselijk elektricien een meting laten uitvoeren.

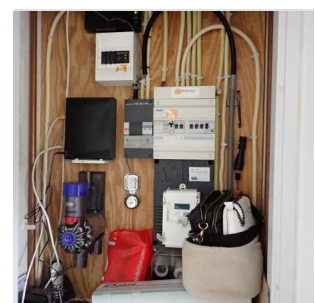
Als tijdens de inspectie geen spanning op het systeem stond, zorgt dit voor beperking van de beoordeling en is is dit apart vermeld.

Beoordeling: **Goed**

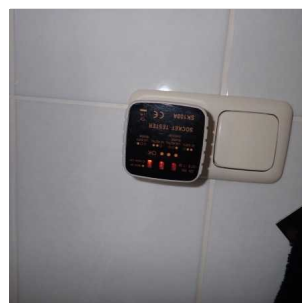
Voor zover visueel waarneembaar zijn er tijdens de keuring geen afwijkingen aan de randaarding geconstateerd.

Beoordeling: **Goed**

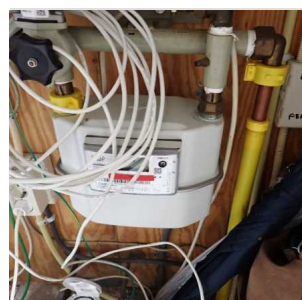
Er zijn geen gebreken aan het gassysteem aangetroffen. De beoordeling is beperkt, maar wordt, voor zover zichtbaar, zo zorgvuldig mogelijk uitgevoerd. De gasinstallatie wordt visueel geïnspecteerd en dus niet gekeurd.

Beoordeling: **Goed**

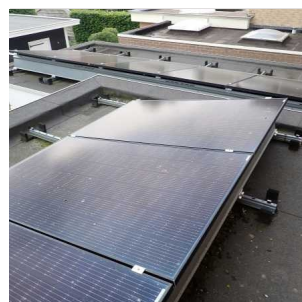
Voor zover visueel waarneembaar zijn er tijdens de keuring geen afwijkingen aan de zonnepanelen geconstateerd. Er is geen controle op het functioneren uitgevoerd.

Beoordeling: **Goed**

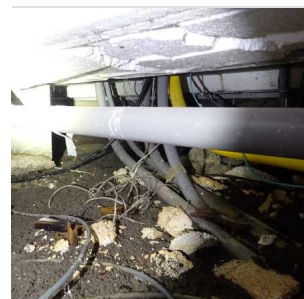
De rioleringen (en eventuele standleiding) verkeren in een voldoende conditie. Voor zover zichtbaar functioneert de riolering voldoende en is er voldoende afschot. De bevestiging is voldoende. Er zijn geen bijzonderheden aangetroffen.

Beoordeling: **Goed**

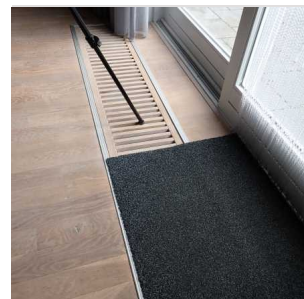
Voor zover visueel waarneembaar zijn er tijdens de keuring geen afwijkingen aan de convactorput geconstateerd. Dit onderdeel / voorziening verkeert in goede conditie en kan functioneren.

Beoordeling: **Goed**

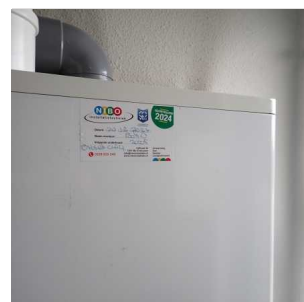
Er is voldoende onderhoud uitgevoerd. Deze CV ketel is aantoonbaar gekeurd, conform de Gasketelwet. Dit bevordert de technische levensduur van het systeem en heeft een positief effect op het energieverbruik. Periodiek dient onderhoud uitgevoerd te worden. De keuringssticker is aanwezig.

Beoordeling: **Goed**

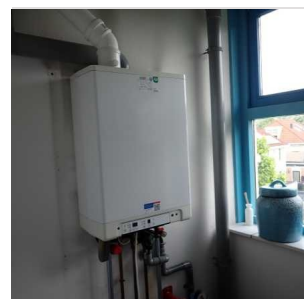
Er zijn gebreken aan de bevestiging en/of er is foutief materiaal gebruikt en/of er ontbreken zaken rondom de rookgasafvoer en/of luchttoevoer. Dit is een verhoogd risico voor de veiligheid en gezondheid.

Beoordeling: **Voldoende**

1 - 5 jaar: € 2.750

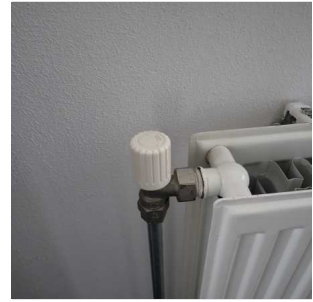
De afsluiters verkeren, voor zover deze zijn geïnspecteerd, in een voldoende conditie. Geen bijzonderheden aangetroffen.

Beoordeling: **Goed**

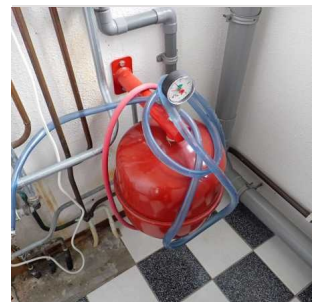
Voor zover visueel waarneembaar zijn er tijdens de keuring geen afwijkingen aan het expansievat geconstateerd. Dit onderdeel / voorziening verkeert in goede conditie en kan functioneren.

Beoordeling: **Goed**

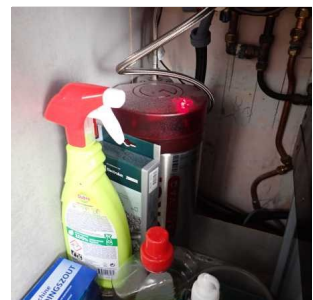
Voor zover visueel waarneembaar zijn er tijdens de keuring geen afwijkingen aan dit onderdeel geconstateerd. Dit onderdeel / voorziening verkeert in goede conditie en kan functioneren.

Beoordeling: **Goed**

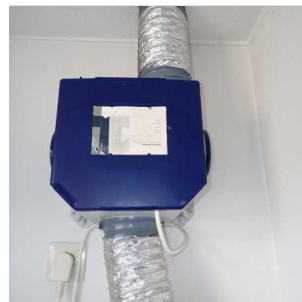
Voor zover visueel waarneembaar zijn er tijdens de keuring geen afwijkingen aan de MV box geconstateerd. Dit onderdeel / voorziening verkeert in goede conditie. Het centraal geregeld mechanisch ventilatiesysteem lijkt te kunnen functioneren.

Beoordeling: **Goed**

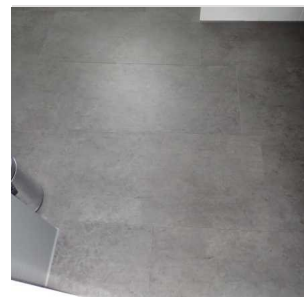
Voor zover visueel waarneembaar zijn er tijdens de keuring geen afwijkingen aan de vloer en afwerking geconstateerd. Dit onderdeel / voorziening verkeert in goede conditie en kan functioneren

Beoordeling: **Goed**

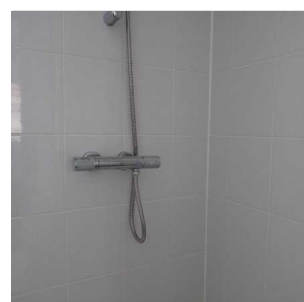
Deze is op enkele plaatsen gecontroleerd op bevestiging. De afwerking zit voldoende vast. De hechting is voldoende.

Beoordeling: **Goed**

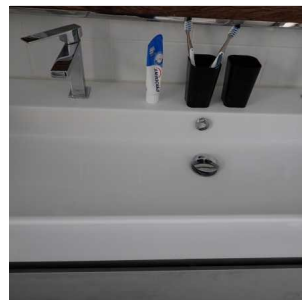
Voor zover visueel waarneembaar zijn er tijdens de keuring geen afwijkingen aan de wasbak geconstateerd. Dit onderdeel / voorziening verkeert in goede conditie en kan functioneren.

Beoordeling: **Goed**

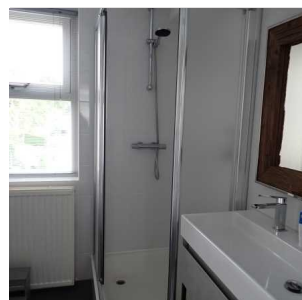
Voor zover visueel waarneembaar zijn er tijdens de keuring geen afwijkingen aan de douchecabine geconstateerd. Dit onderdeel / voorziening verkeert in goede conditie en kan functioneren

Beoordeling: **Goed**

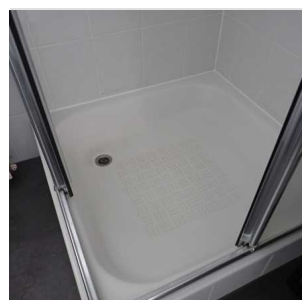
Voor zover visueel waarneembaar zijn er tijdens de keuring geen afwijkingen aan de douchebak geconstateerd. Dit onderdeel / voorziening verkeert in goede conditie en kan functioneren.

Beoordeling: **Goed**

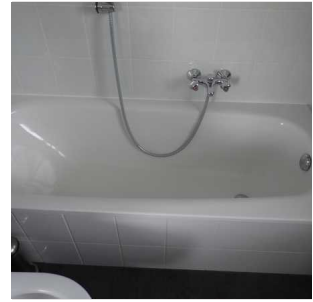
Voor zover visueel waarneembaar zijn er tijdens de keuring geen afwijkingen aan het bad geconstateerd. Dit onderdeel / voorziening verkeert in goede conditie en kan functioneren.

Beoordeling: **Goed**

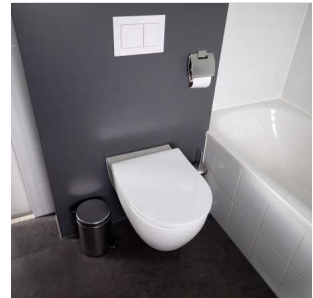
Voor zover visueel waarneembaar zijn er tijdens de keuring geen afwijkingen aan de toiletpot geconstateerd. Dit onderdeel / voorziening verkeert in goede conditie en kan functioneren.

Beoordeling: **Goed**

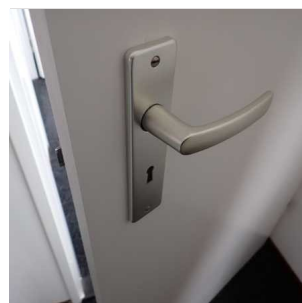
Er zijn diverse gebreken aan het hang- en sluitwerk. Advies: onderhoud en herstel van de gebreken aan het hang- en sluitwerk uitvoeren.

Beoordeling: **Voldoende**

1 - 5 jaar: € 120

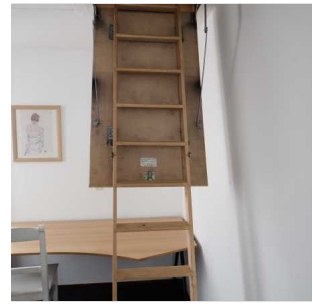
Deze voorziening vertoont gebreken. Er dient actie te worden ondernomen, zodat de veiligheid kan worden gewaarborgd en er veilig en verantwoord van de trap gebruik kan worden gemaakt. Kosten zijn slechts een stelpost. Uitgangspunt is dat reparatie mogelijk is.

Beoordeling: **Voldoende**

1 - 5 jaar: € 140

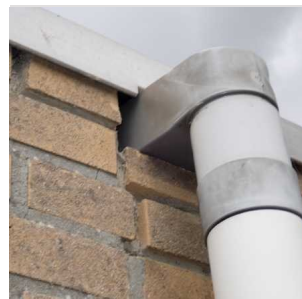
De gevels zijn geïnspecteerd op overige gebreken. Hierbij is schade opgemerkt. De schade dient te worden hersteld conform bestaand werk en afwerking.

Beoordeling: **Voldoende**

1 - 5 jaar: € 220

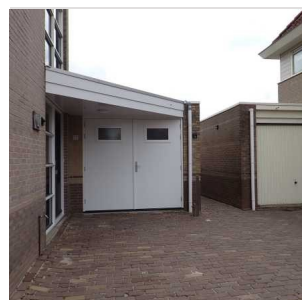
Het schilderwerk heeft aandacht. Professioneel onderhoud dient te worden uitgevoerd. Met name de gevoelige delen, zoals liggende delen en verbindingen, extra behandelen. Voor zover noodzakelijk inspectie en herstel van gebreken uitvoeren aan zwakke plekken.

Beoordeling: **Voldoende**

1 - 5 jaar: € 1.330

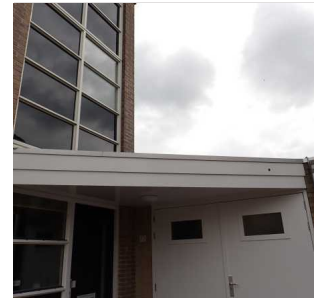
Het schilderwerk heeft aandacht. Professioneel onderhoud dient te worden uitgevoerd. Met name de gevoelige delen, zoals liggende delen en verbindingen, extra behandelen. Voor zover noodzakelijk inspectie en herstel van gebreken uitvoeren aan zwakke plekken.

Beoordeling: **Voldoende**

1 - 5 jaar: € 665
