# Bouwkundig Rapport

van het bouwkundig onderzoek  
uitgevoerd aan:

**Duiker 50**  
**1613 AH Grootebroek**

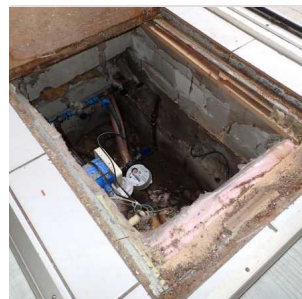
De kruipruimte, voor zover toegankelijk is geweest ten tijde van de inspectie is (vanaf het vloerluik) geheel te overzien. De inspectie is vanaf deze locatie visueel uitgevoerd. Er is voldoende hoogte in de kruipruimte. Hierdoor is onderhoud goed mogelijk. Bij verblijf in kruipruimtes dient u altijd ter zekerheid voor een 'wacht' bij het luik te zorgen. Deze visuele inspectie is echter uitgevoerd vanaf het luik.

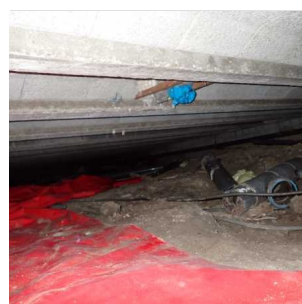
Voor zover visueel waarneembaar zijn er tijdens de keuring geen afwijkingen aan dit onderdeel geconstateerd. Dit onderdeel van de woning / voorziening verkeert in goede conditie en kan functioneren.

Beoordeling: **Goed**

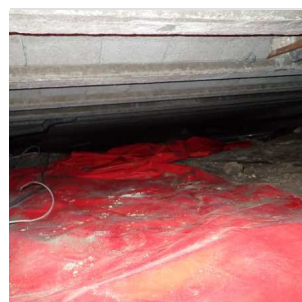
Voor zover visueel waarneembaar zijn er tijdens de keuring geen afwijkingen aan de vloer geconstateerd. Dit onderdeel / voorziening verkeert in goede conditie en kan functioneren. De geïnspecteerde vloer, rondom het (inspectie)luik, verkeren in een voldoende conditie.

Beoordeling: **Goed**

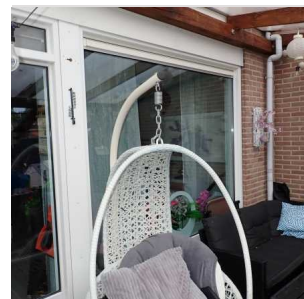
Voor zover visueel waarneembaar zijn er tijdens de keuring geen afwijkingen aan het metselwerk geconstateerd. Dit onderdeel / voorziening verkeert in goede conditie en kan functioneren.

Beoordeling: **Goed**

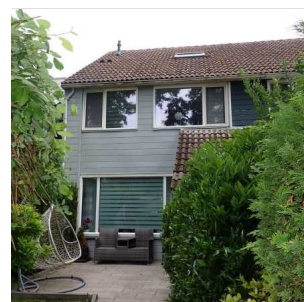
Voor zover visueel waarneembaar zijn er tijdens de keuring geen afwijkingen aan het materiaal geconstateerd. Dit onderdeel / voorziening verkeert in goede conditie en kan functioneren.

Beoordeling: **Goed**

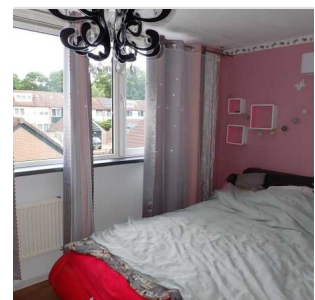
De aanwezige beglazing is gecontroleerd op lekkage en breuk, dit is niet opgemerkt. De beglazing verkeert in een goede conditie, er zijn geen gebreken opgemerkt. Het geheel kan functioneren.

Beoordeling: **Goed**

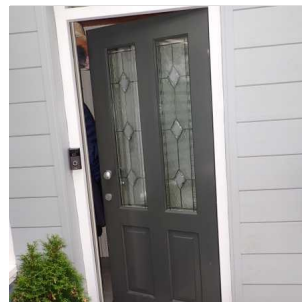
Het schilderwerk verkeert in een goede conditie. De kleur en weersinvloeden kunnen de kwaliteit van het schilderwerk beïnvloeden. Het is van belang dat er regulier onderhoud aan het schilderwerk wordt uitgevoerd. Met name de liggende delen per 2 jaar inspecteren en waar nodig onderhouden.

Beoordeling: **Goed**

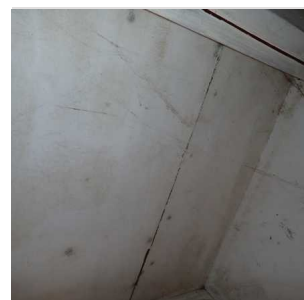
Het dakbeschoot van het hoofddak verkeert in een toereikende conditie. Er zijn geen gebreken aan dit deel van het dak opgemerkt. Het dakbeschoot is (voor zover dit waarneembaar was) deels en zeer plaatselijk geïnspecteerd. Het is in de meeste gevallen, i.v.m. de afwerkingen onmogelijk om het hele dakvlak te inspecteren.

Beoordeling: **Goed**

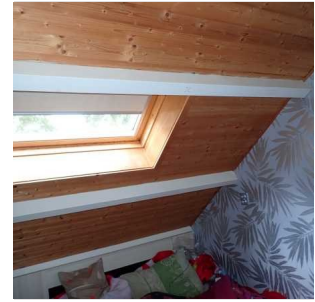
De dakconstructie is geïnspecteerd. Dit betreft een visuele inspectie. De constructie verkeert in een voldoende conditie. Er zijn, voor zover de inspectie aan dit element is uitgevoerd, geen zichtbare gebreken opgemerkt. Het is vanzelf onmogelijk om het hele dakvlak te inspecteren.

Beoordeling: **Goed**

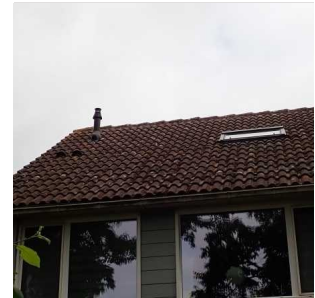
Er zijn geen gebreken aan de overstekken/ boeiboorden aangetroffen. Het geheel verkeert in voldoende conditie en kan functioneren. Uiteraard dient er wel regelmatig onderhoud te worden uitgevoerd. Dit onderhoud is afhankelijk van de huidige conditie, het materiaal en de kleur.

Beoordeling: **Goed**

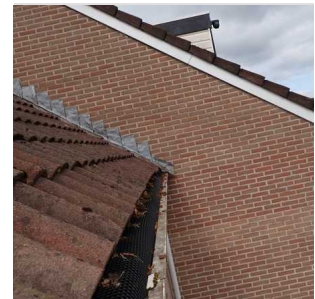
Voor zover visueel waarneembaar zijn er tijdens de inspectie geen afwijkingen aan dit onderdeel geconstateerd. Dit onderdeel / deze voorziening verkeert in goede conditie en kan functioneren. Het afschot van de goot is voldoende. In dit geval is het regelmatig onderhouden c.q. reinigen van de goot wel van belang.

Beoordeling: **Goed**

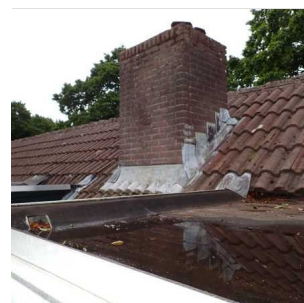
De dakbedekking van het dak en de randafwerking verkeren in een voldoende conditie. Het geheel is uitsluitend visueel geïnspecteerd. Hierbij zijn geen gebreken opgemerkt. Advies: regelmatig vuil en blad verwijderen. Tevens jaarlijks inspectie op gebreken uitvoeren.

Beoordeling: **Goed**

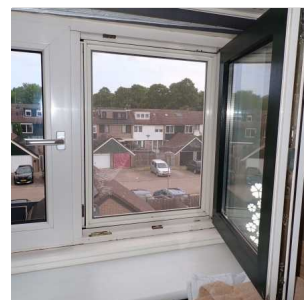
Voor zover visueel waarneembaar zijn er tijdens de keuring geen afwijkingen aan dit onderdeel geconstateerd. Dit onderdeel / voorziening verkeert in goede conditie en kan functioneren.

Beoordeling: **Goed**

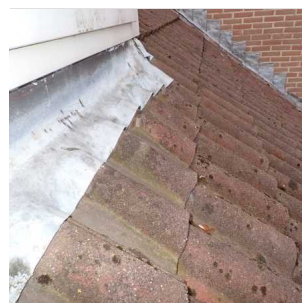
De afwerkingen, de waterkerende voorzieningen zijn geïnspecteerd. Hierbij zijn geen gebreken opgemerkt. Het geheel verkeert in een voldoende conditie.

Beoordeling: **Goed**

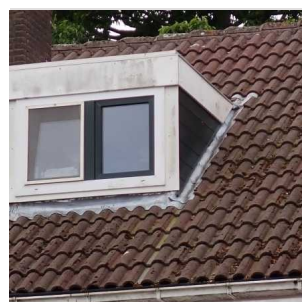
Er zijn geen gebreken aan de zijwangen van de dakkapel aangetroffen. Deze voorziening is in verband met de hoogte beperkt en alleen visueel (met hulpmiddelen) geïnspecteerd.

Beoordeling: **Goed**

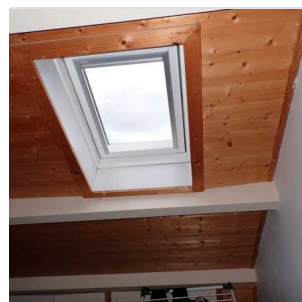
Voor zover visueel waarneembaar zijn er tijdens de keuring geen afwijkingen aan deze dakopening en/of onderdelen geconstateerd. Dit onderdeel en de voorzieningen verkeren in goede conditie en kan voldoende functioneren. Het lood- en zinkwerk aan de buitenzijde is, voor zover als mogelijk, gecontroleerd. De waterafvloeiing is in orde. Let op dat dit ook voldoende blijft om lekkages e.d. te voorkomen.

Beoordeling: **Goed**

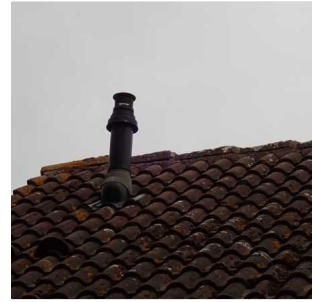
Voor zover visueel waarneembaar zijn er tijdens de keuring geen afwijkingen aan deze doorvoer geconstateerd. Deze doorvoer verkeert in goede conditie en kan functioneren. Het model van de dakdoorvoer en daarmee de aansluitingen met het dak zijn voldoende op elkaar afgestemd, de aansluitingen tussen doorvoer en dakbedekking is voldoende.

Beoordeling: **Goed**

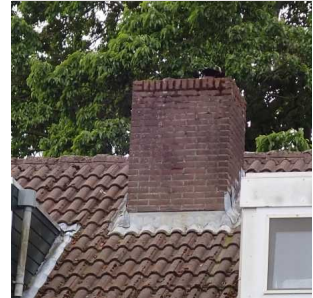
Voor zover visueel waarneembaar zijn er tijdens de keuring geen afwijkingen aan de schoorsteen geconstateerd. Er zijn geen gebreken aan het metselwerk zichtbaar. Regulier onderhoud dient wel te worden uitgevoerd.

Beoordeling: **Goed**

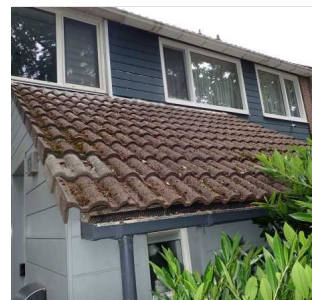
Er zijn geen gebreken en/of breuken aan de dakpannen aangetroffen. Advies: jaarlijks een inspectie uitvoeren, waarna eventuele dakpannen met schade dienen vervangen te worden.

Beoordeling: **Goed**

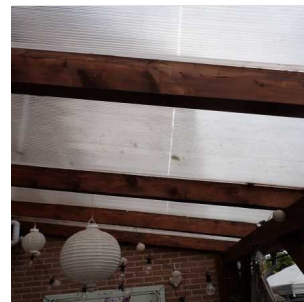
Voor zover visueel waarneembaar zijn er tijdens de keuring geen afwijkingen aan dit onderdeel van de serre geconstateerd. Dit onderdeel / voorziening verkeert in goede conditie en kan functioneren.

Beoordeling: **Goed**

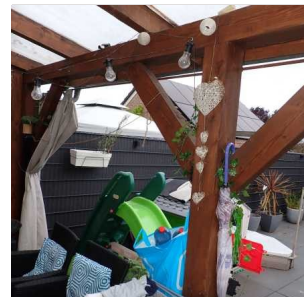
De dakconstructie is geïnspecteerd. Dit betreft een visuele inspectie. De constructie verkeert in een voldoende conditie. Er zijn, voor zover de inspectie aan dit element is uitgevoerd, geen zichtbare gebreken opgemerkt.

Beoordeling: **Goed**

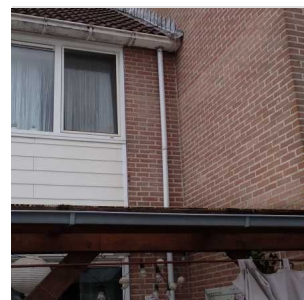
Voor zover visueel waarneembaar zijn er tijdens de keuring geen afwijkingen aan dit onderdeel geconstateerd. De hemelwaterafvoeren verkeren in een goede / voldoende conditie. De bevestigingen en de afwatering is voldoende. Het geheel kan functioneren als bedoeld.

Beoordeling: **Goed**

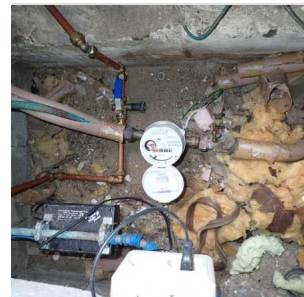
De tappunten zijn gecontroleerd en de hoeveelheid waterafgifte is voldoende. Het gehele systeem functioneert voldoende. Er zijn geen bijzonderheden aangetroffen.

Beoordeling: **Goed**

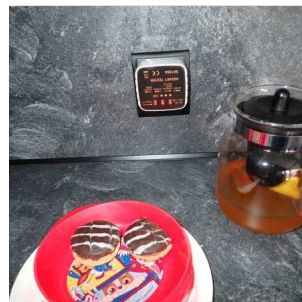
Voor zover visueel waarneembaar zijn er tijdens de keuring geen afwijkingen aan de randaarding geconstateerd.

Beoordeling: **Goed**

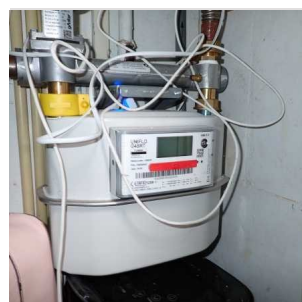
Er zijn geen gebreken aan het gassysteem aangetroffen. De beoordeling is beperkt, maar wordt, voor zover zichtbaar, zo zorgvuldig mogelijk uitgevoerd. De gasinstallatie wordt visueel geïnspecteerd en dus niet gekeurd.

Beoordeling: **Goed**

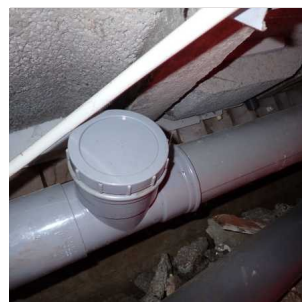
De rioleringen (en eventuele standleiding) verkeren in een voldoende conditie. Voor zover zichtbaar functioneert de riolering voldoende en is er voldoende afschot. De bevestiging is voldoende. Er zijn geen bijzonderheden aangetroffen.

Beoordeling: **Goed**

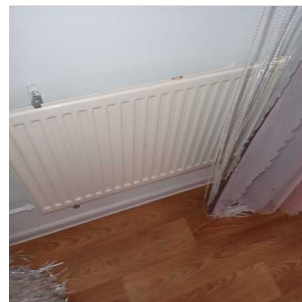
Voor zover visueel waarneembaar zijn er tijdens de keuring geen afwijkingen aan het systeem geconstateerd. Dit onderdeel / voorziening verkeert in goede conditie en kan functioneren.

Beoordeling: **Goed**

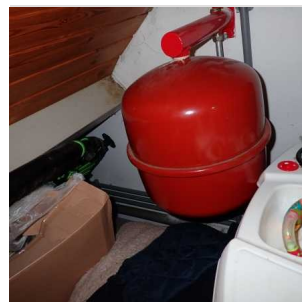
Voor zover visueel waarneembaar zijn er tijdens de keuring geen afwijkingen aan het expansievat geconstateerd. Dit onderdeel / voorziening verkeert in goede conditie en kan functioneren.

Beoordeling: **Goed**

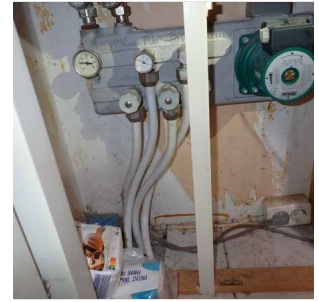
Voor zover visueel waarneembaar zijn er tijdens de keuring geen afwijkingen aan de vloerverwarming geconstateerd. Dit onderdeel / voorziening verkeert voor zover zichtbaar in goede conditie en kan functioneren.

Beoordeling: **Goed**

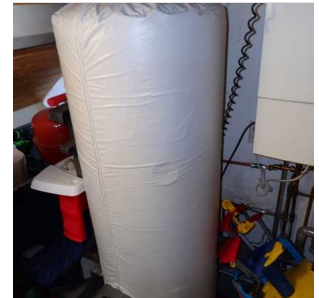
Voor zover visueel waarneembaar zijn er tijdens de keuring geen afwijkingen aan dit onderdeel geconstateerd. Dit onderdeel / voorziening verkeert in goede conditie en kan functioneren.

Beoordeling: **Goed**

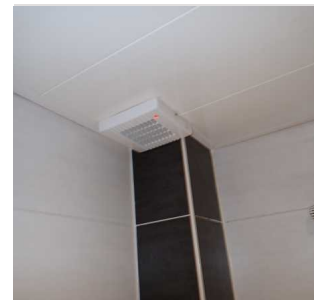
De elektrische ventilatoren zijn op hun functioneren gecontroleerd en niet op hun afzuig- of inblaascapaciteit. Deze apparaten functioneren voldoende. Er zijn geen gebreken waargenomen. Voor zover waarneembaar en hoorbaar verkeren ook de lagers e.d. nog in een goede conditie. Er is geen direct geluidsoverlast.

Beoordeling: **Goed**

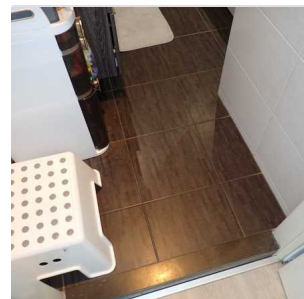
Voor zover visueel waarneembaar zijn er tijdens de keuring geen afwijkingen aan de vloer en afwerking geconstateerd. Dit onderdeel / voorziening verkeert in goede conditie en kan functioneren

Beoordeling: **Goed**

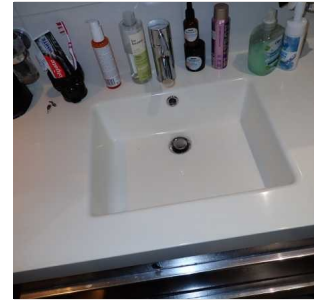
Voor zover visueel waarneembaar zijn er tijdens de keuring geen afwijkingen aan de wasbak geconstateerd. Dit onderdeel / voorziening verkeert in goede conditie en kan functioneren.

Beoordeling: **Goed**

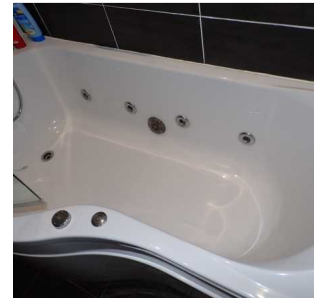
Voor zover visueel waarneembaar zijn er tijdens de keuring geen afwijkingen aan het bad geconstateerd. Dit onderdeel / voorziening verkeert in goede conditie en kan functioneren.

Beoordeling: **Goed**

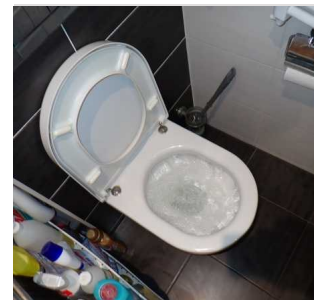
Voor zover visueel waarneembaar zijn er tijdens de keuring geen afwijkingen aan de toiletpot geconstateerd. Dit onderdeel / voorziening verkeert in goede conditie en kan functioneren.

Beoordeling: **Goed**

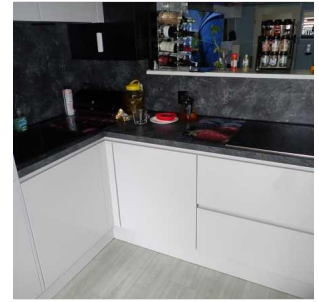
Voor zover visueel waarneembaar zijn er tijdens de keuring geen afwijkingen aan keukenblok geconstateerd. Dit onderdeel en/of deze voorziening verkeert in goede conditie en kan functioneren.

Beoordeling: **Goed**

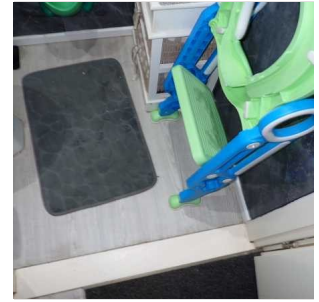
Voor zover visueel waarneembaar zijn er tijdens de keuring geen afwijkingen aan de vloer en de afwerking geconstateerd. Dit onderdeel / voorziening verkeert in goede conditie en kan functioneren.

Beoordeling: **Goed**

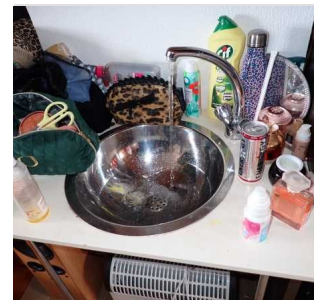
Voor zover visueel waarneembaar zijn er tijdens de keuring geen afwijkingen aan dit onderdeel geconstateerd. Dit onderdeel / voorziening verkeert in goede conditie en kan functioneren

Beoordeling: **Goed**

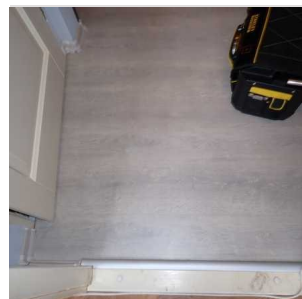
De vloer is, voor zover visueel waarneembaar, vlak en stabiel. Er zijn vanaf de bovenzijde geen bijzonderheden aan de vloer aangetroffen. Er zijn geen metingen verricht, de vlakheid is visueel beoordeeld.

Beoordeling: **Goed**

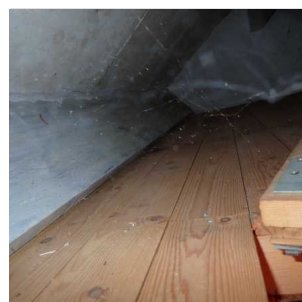
De vloer is, voor zover visueel waarneembaar, vlak en stabiel. Er zijn vanaf de bovenzijde geen bijzonderheden aan de vloer aangetroffen. Er zijn geen metingen verricht, de vlakheid is visueel beoordeeld.

Beoordeling: **Goed**

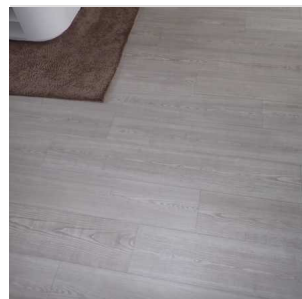
De vloer is, voor zover visueel waarneembaar, vlak en stabiel. Er zijn vanaf de bovenzijde geen bijzonderheden aan de vloer aangetroffen. Er zijn geen metingen verricht, de vlakheid is visueel beoordeeld.

Beoordeling: **Goed**

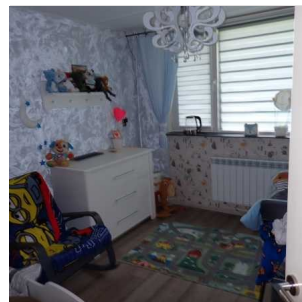
Voor zover visueel waarneembaar zijn er tijdens de keuring geen afwijkingen aan dit onderdeel geconstateerd. Dit onderdeel / voorziening verkeert in goede conditie en kan functioneren.

Beoordeling: **Goed**

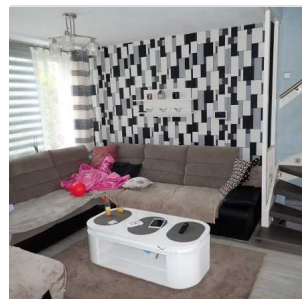
Voor zover visueel waarneembaar zijn er tijdens de keuring geen afwijkingen aan de plafonds geconstateerd. Dit onderdeel / voorziening verkeert in goede conditie en kan functioneren.

Beoordeling: **Goed**

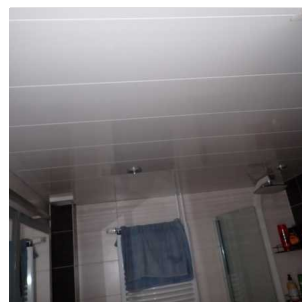
Voor zover visueel waarneembaar zijn er tijdens de keuring geen afwijkingen aan de plafonds geconstateerd. Dit onderdeel / voorziening verkeert in goede conditie en kan functioneren.

Beoordeling: **Goed**

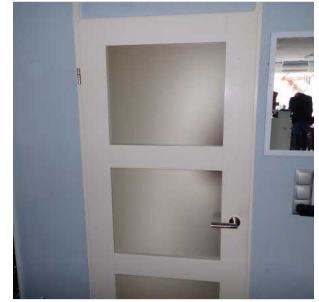
Voor zover visueel waarneembaar zijn er tijdens de keuring geen afwijkingen aan de kozijnen geconstateerd. Dit onderdeel / voorziening verkeert in goede conditie en kan functioneren.

Beoordeling: **Goed**

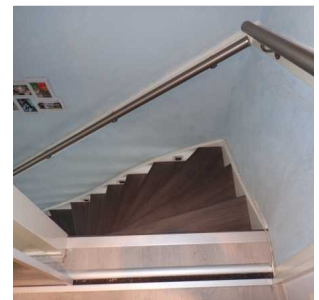
Voor zover visueel waarneembaar zijn er tijdens de keuring geen afwijkingen aan de trappen en leuning geconstateerd. Dit onderdeel / voorziening verkeert in goede conditie en kan functioneren.

Beoordeling: **Goed**

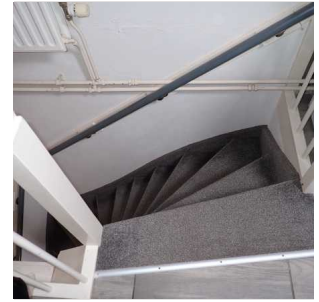
Voor zover visueel waarneembaar zijn er tijdens de keuring geen afwijkingen aan de trappen en leuning geconstateerd. Dit onderdeel / voorziening verkeert in goede conditie en kan functioneren.

Beoordeling: **Goed**

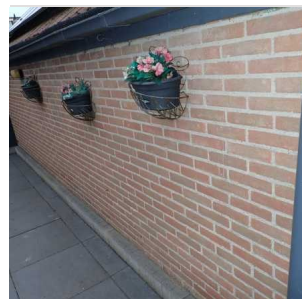
Voor zover visueel waarneembaar zijn er tijdens de keuring geen afwijkingen aan dit onderdeel geconstateerd. Dit onderdeel / voorziening verkeert in goede conditie en kan functioneren.

Beoordeling: **Goed**

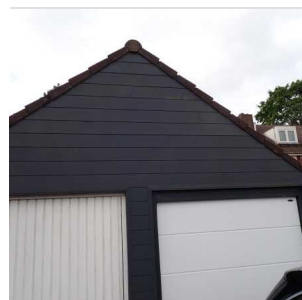
Voor zover visueel waarneembaar zijn er tijdens de keuring geen afwijkingen aan dit onderdeel geconstateerd. Dit onderdeel / voorziening verkeert in goede conditie en kan functioneren.

Beoordeling: **Goed**

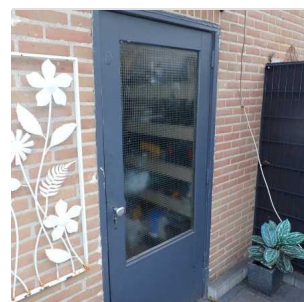
Voor zover visueel waarneembaar zijn er tijdens de keuring geen afwijkingen aan dit onderdeel geconstateerd. Dit onderdeel / voorziening verkeert in goede conditie en kan functioneren.

Beoordeling: **Goed**

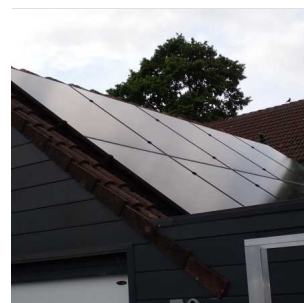
Het dakvlak van het bijgebouw, de afwerkingen inclusief de bedekking zijn geïnspecteerd. Hierbij zijn geen gebreken opgemerkt. Het geheel verkeert in een voldoende conditie.

Beoordeling: **Goed**

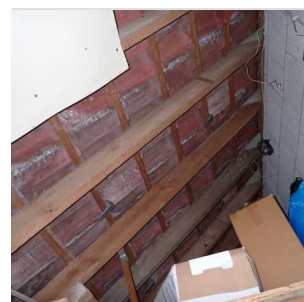
De dakconstructie is geïnspecteerd. Dit betreft een visuele inspectie. De constructie verkeert in een voldoende conditie. Er zijn, voor zover de inspectie aan dit element is uitgevoerd, geen zichtbare gebreken opgemerkt.

Beoordeling: **Goed**

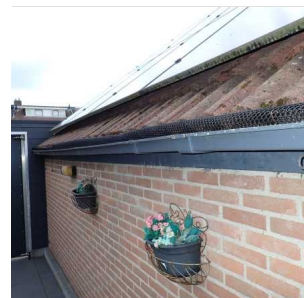
Voor zover visueel waarneembaar zijn er tijdens de keuring geen afwijkingen aan dit onderdeel geconstateerd. Dit onderdeel / voorziening verkeert in goede conditie en kan functioneren.

Beoordeling: **Goed**

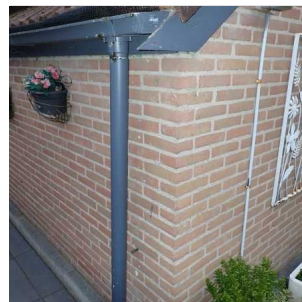
Voor zover visueel waarneembaar zijn er tijdens de keuring geen afwijkingen aan dit onderdeel geconstateerd. De hemelwaterafvoeren verkeren in een goede / voldoende conditie. De bevestigingen en de afwatering is voldoende. Het geheel kan functioneren als bedoeld.

Beoordeling: **Goed**

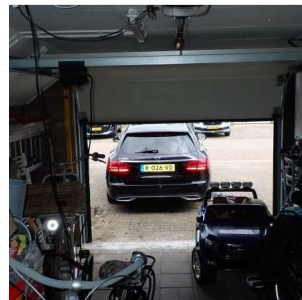
De garagedeur kan voldoende functioneren. Regulier onderhoud dient wel te worden uitgevoerd, zoals het 'smeren' van bewegende onderdelen.

Beoordeling: **Goed**
