## Bouwtechnische keuring

Westersingel 64, Medemblik  
13 januari 2025 13:30

Keuring is uitgevoerd door David Kay - Homekeur BV voor W. Boode

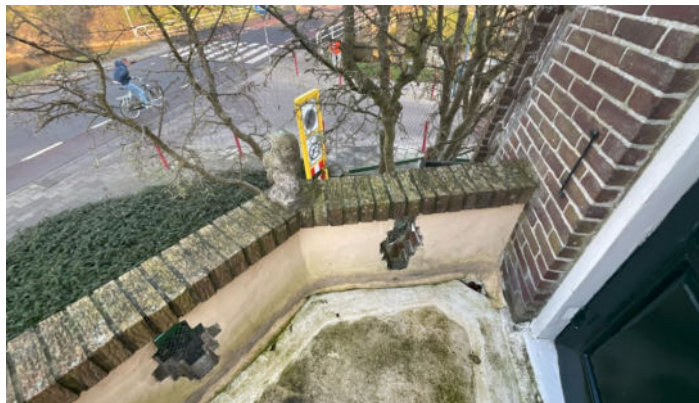
- De metselwerk balustrade voldoet niet aan de eisen van het bouwbesluit qua hoogte, dit kan eventueel opgelost worden door een metalen reling te monteren.

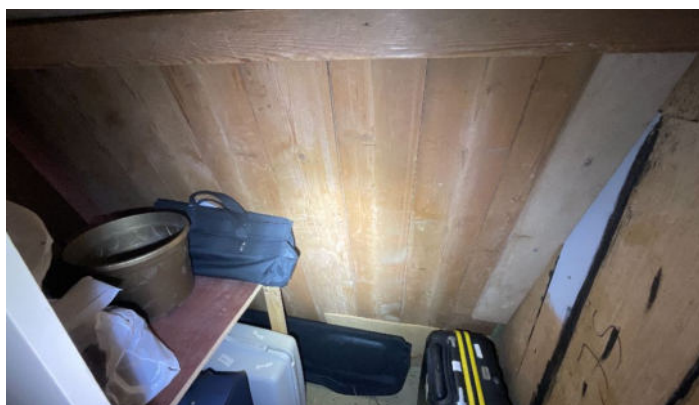
## 5 Kap/dak constructie van de woning

De houten dakconstructie is van binnenuit deels zichtbaar. Het geheel is voor zover als mogelijk op deugdelijkheid en constructieve veiligheid gecontroleerd.

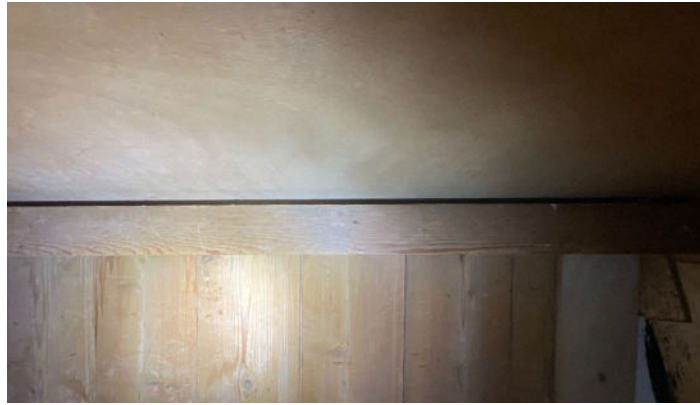
## 5.2 Opmerkingen/gebreken (dak) constructie

De dakconstructie is gecontroleerd op overige gebreken of afwijkingen, deze zijn niet opgemerkt.

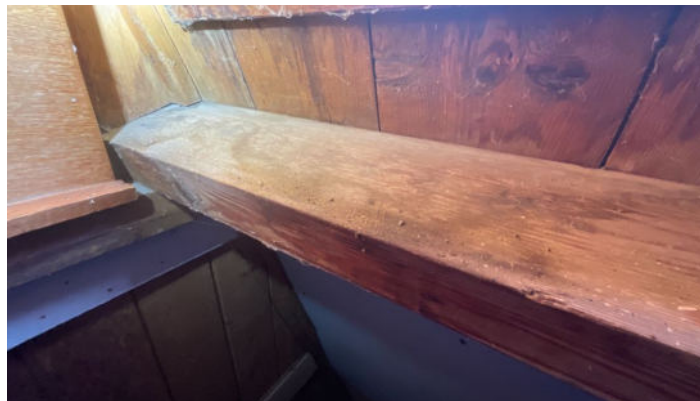
### 6.1 Gebreken/opmerkingen dakvlak binnenzijde

Er zijn (ook) niet actieve lekkagesporen, vermoedelijk zijn gebreken op het dak in het verleden al opgelost. Lekkagesporen op het dakbeschot kunnen lang zichtbaar blijven.

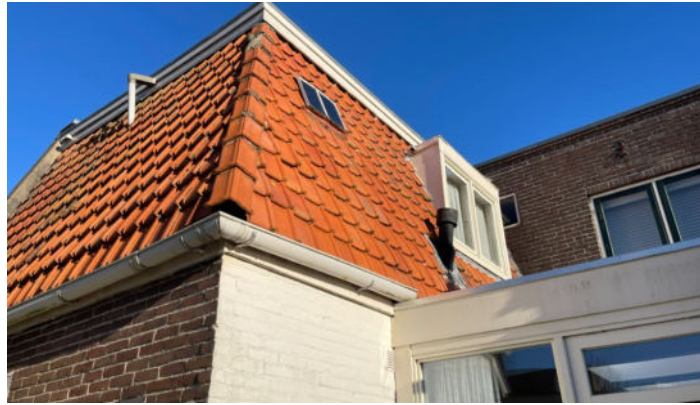
#### Dakkapel 1

De dakkapel is voorzien van een houten kozijn. Onderhoud aan alle soorten kozijnen is belangrijk, dit verlengt de levensduur van het materiaal. Het schilderwerk wat eventueel uitgevoerd moet worden is opgenomen in het hoofdstuk schilderwerk buiten de woning elders in deze rapportage.

- Controleer jaarlijks uw houtwerk op gebreken, openstaande verbindingen, houtrot en dergelijke.

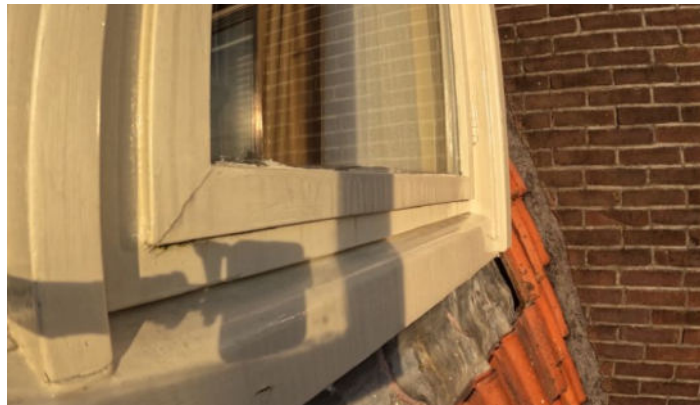
## Beglazing van dakkapel

De dakkapel is (deels) voorzien van oudere isolerende beglazing (ook wel dubbel glas genoemd in de volksmond). Dit is dus geen hoog rendement, HR+ of HR++. Het risico bij dergelijke oudere dubbele beglazing, is de verlijmde strip of randafdichting welke rond het glas is gemonteerd. Deze verlijming komt op enig moment spontaan los, en/of er ontstaan hieraan andere gebreken waardoor de beglazing 'lek' wordt, en aan de binnenzijde kan gaan condenseren.

De geïsoleerde beglazing van de dakkapel is op gebreken gecontroleerd, deze zijn niet opgemerkt.

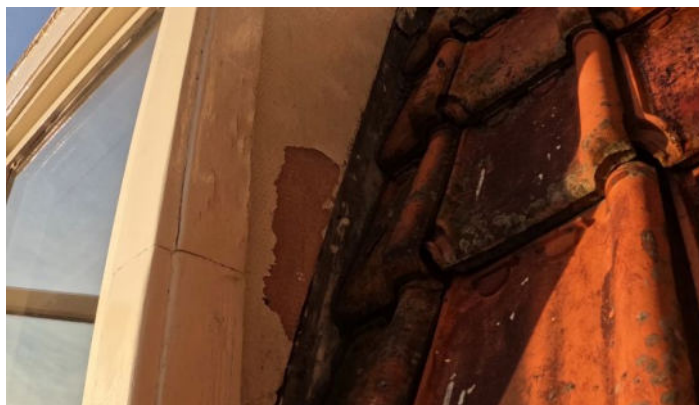
De zijwangen van de dakkapel zijn voorzien van een houten afwerking, met name langs de gezaagde kant (onderzijde) van dit houtwerk is een hoger risico op houtrot. Deze kopse kant wordt meestal niet geschilderd maar is wel het meest kwetsbaar omdat regenwater hier als druppels aan blijven hangen en capillair omhoog trekken.

De zijwangen en/of overige plaatmateriaal zijn gecontroleerd op houtrot. Houtrot is aanwezig en dient deskundig te worden hersteld. Ook eventueel eerder gerepareerd houtrot moet worden gecontroleerd en alsnog deskundig worden hersteld. Houtrot reparatie is in principe goed mogelijk maar kan het beste door een deskundige met de juiste materialen en gereedschappen worden uitgevoerd.

- Nadeel van houtrotherstel is dat ook het schilderwerk aansluitend moet worden uitgevoerd.
- Indien bij het herstel blijkt dat meerder houtrot aanwezig is kan alsnog worden besloten om het hele onderdeel te vervangen.
- Vervangen van onderdelen voor een volkern (onderhoudsarm) materiaal kan sowieso worden overwogen.

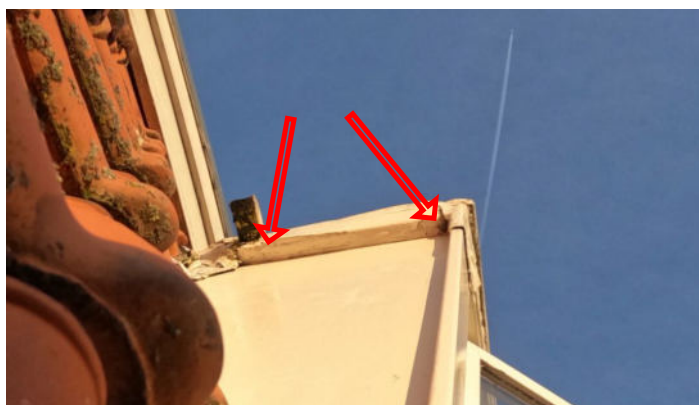
De overstek/boeibord van de dakkapel is voorzien van geschilderd houtwerk, met name langs de gezaagde kopse kanten is een hoger risico op houtrot. Dit zien we vaak terug bij dergelijke constructies, hier is extra op gelet.

Het overstek/boeibord is gecontroleerd op houtrot. Houtrot is aanwezig en dient deskundig te worden hersteld. Ook eventueel eerder gerepareerd houtrot moet worden gecontroleerd en alsnog deskundig worden hersteld. Houtrot reparatie is in principe goed mogelijk maar kan het beste door een deskundige met de juiste materialen en

gereedschappen worden uitgevoerd.

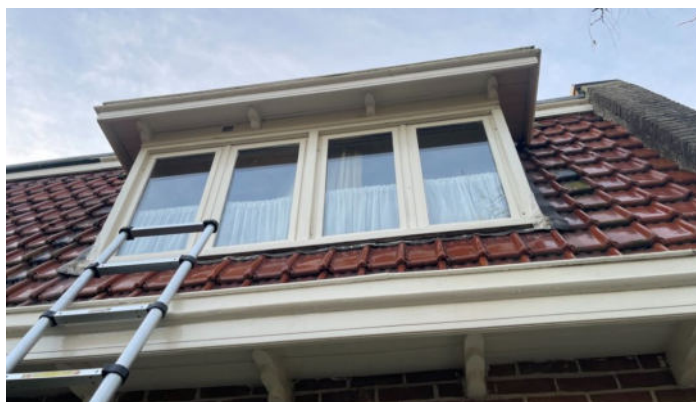
### Kozijn dakkapel

De dakkapel is voorzien van een houten kozijn. Onderhoud aan alle soorten kozijnen is belangrijk, dit verlengt de levensduur van het materiaal. Het schilderwerk wat eventueel uitgevoerd moet worden is opgenomen in het hoofdstuk schilderwerk buiten de woning elders in deze rapportage.

- Controleer jaarlijks uw houtwerk op gebreken, openstaande verbindingen, houtrot en dergelijke.

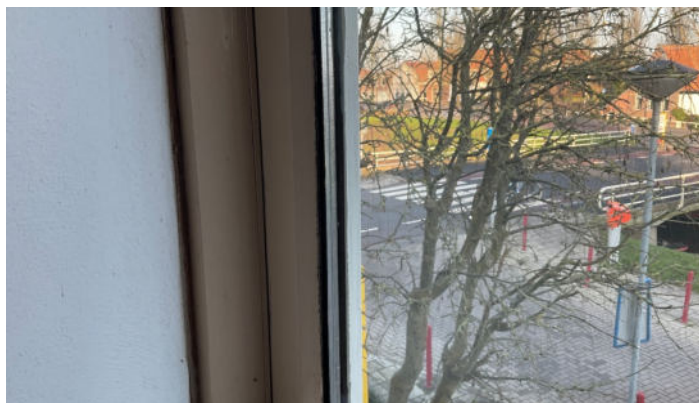
## Beglazing van dakkapel

De dakkapel is (deels) voorzien van oudere isolerende beglazing (ook wel dubbel glas genoemd in de volksmond). Dit is dus geen hoog rendement, HR+ of HR++. Het risico bij dergelijke oudere dubbele beglazing, is de verlijmde strip of randafdichting welke rond het glas is gemonteerd. Deze verlijming komt op enig moment spontaan los, en/of er ontstaan hieraan andere gebreken waardoor de beglazing 'lek' wordt, en aan de binnenzijde kan gaan condenseren.

De geïsoleerde beglazing van de dakkapel is op gebreken gecontroleerd, deze zijn niet opgemerkt.

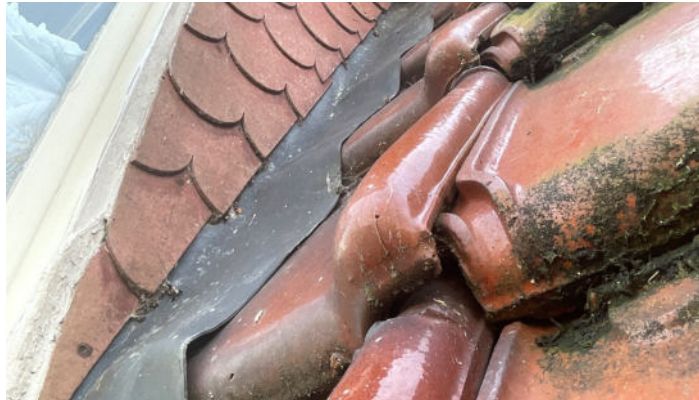
De zijwangen van de dakkapel zijn voorzien van bitumineuze shingles, dit is een dakbedekking bestaande uit individuele overlappende elementen die bestaan uit een met bitumen geïmpregneerd of gedrenkt ruwvilt of een mat van glasvezel. Bitumineuze shingles zijn aan beide zijden bedekt met bitumen en doorgaans aan de bovenzijde voorzien van een beschermlaag van minerale korrels.

Aan de zijwangen en/of overige plaatmateriaal van de dakkapel zijn geen gebreken opgemerkt.

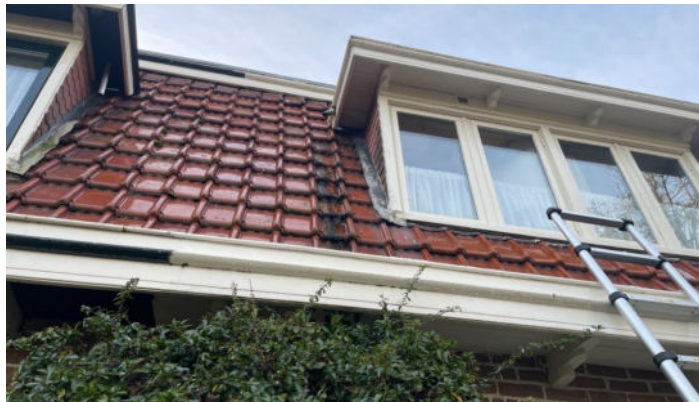
## Dakaansluiting van dakkapel zijwangen

De aansluiting en/of afdichting aan de zijanten van de dakkapel met de aansluiting van het pannendak zijn gecontroleerd op gebreken, deze zijn niet opgemerkt. De aansluiting en/of afdichting (lood of loodervanger) verkeert in een goede conditie.

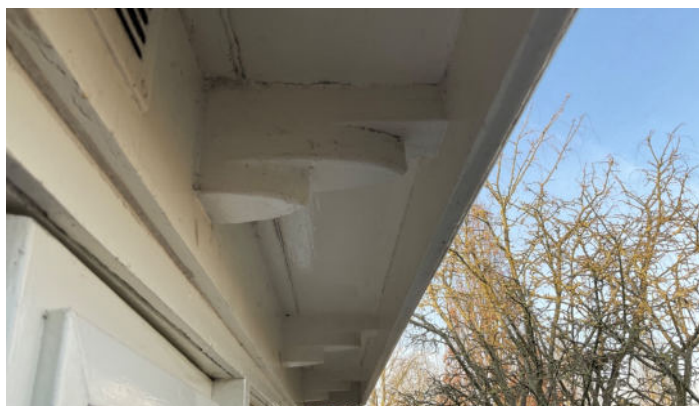
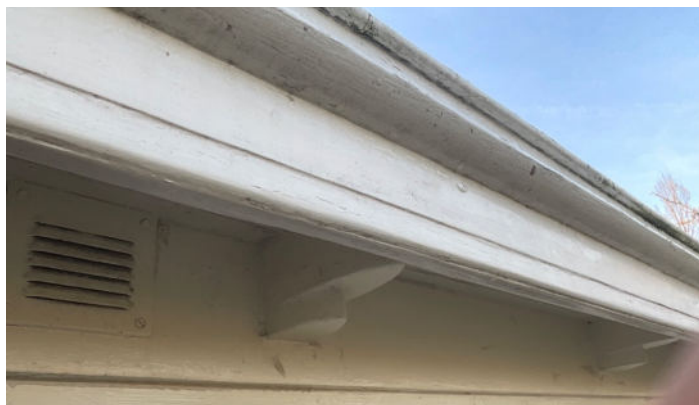
## Dakdetails van dakkapel

De overstek/boeibord van de dakkapel is voorzien van geschilderd houtwerk, met name langs de gezaagde kopse kanten is een hoger risico op houtrot. Dit zien we vaak terug bij dergelijke constructies, hier is extra op gelet.

Aan het overstek/boeibord van de dakkapel zijn geen gebreken opgemerkt.

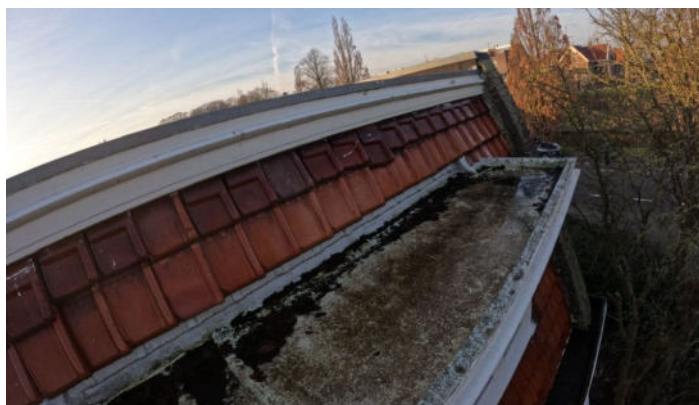
### Dakbedekking van dakkapel

Het dak van de dakkapel is onderdeel van de prefab (polyester) dakkapel. Er zijn geen gebreken aan het dak, het materiaal verkeert technisch in een voldoende conditie. Het polyester heeft een levensduur vele malen hoger dan elke andere dakbedekking, echter alle kunststoffen zijn gevoelig voor de ultraviolette straling van het zonlicht (verkleuring). Er is specifiek gelet op een risico bij polyester materiaal namelijk 'osmosevorming'. Voor zover zichtbaar is dit niet aanwezig.

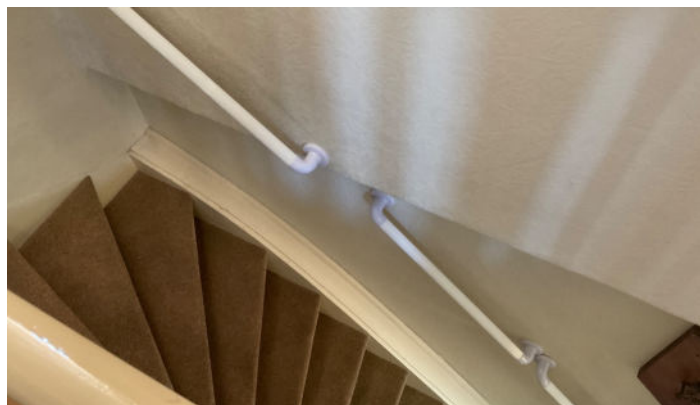
#### Trappleuning

Er zijn geen gebreken aan de trappleuning, het geheel verkeert in een goede conditie en is goed bevestigd. De leuning kan voor de bedoelde functionaliteit goed en veilig functioneren.

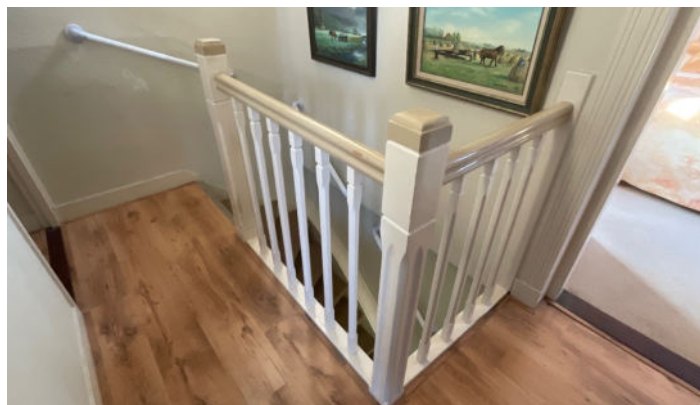
#### Trap hekwerken/ balustrades

Er zijn geen gebreken aan de balustrade(s), het geheel verkeert in een goede conditie en is goed bevestigd. De hekwerken kunnen voor de bedoelde functionaliteit goed en veilig functioneren.

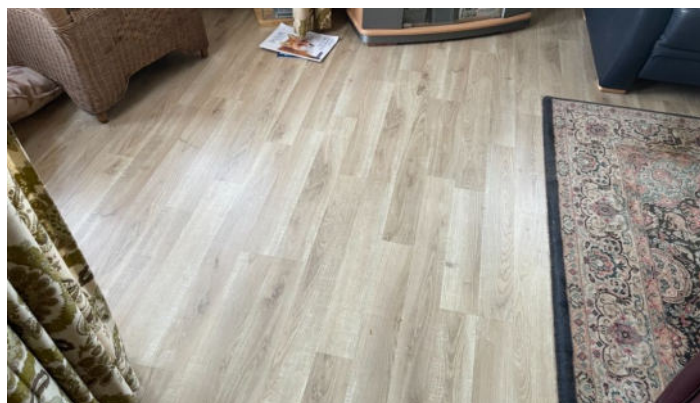
Voor zover visueel is waar te nemen kan worden aangenomen dat geen gebreken aan de bovenzijde van de vloer aanwezig zijn.

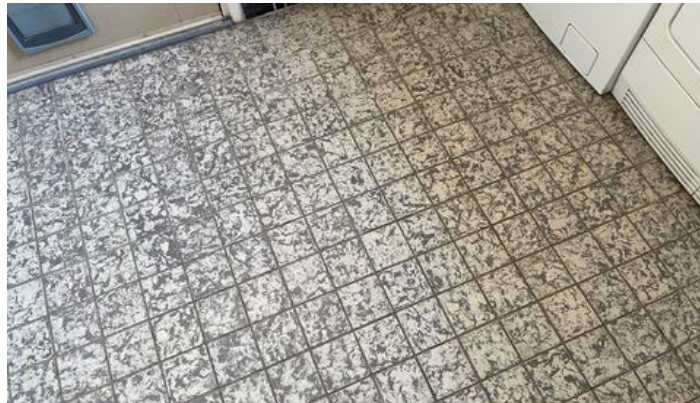
Voor zover zichtbaar verkeerd het tegelwerk van de vloer in een goede conditie.

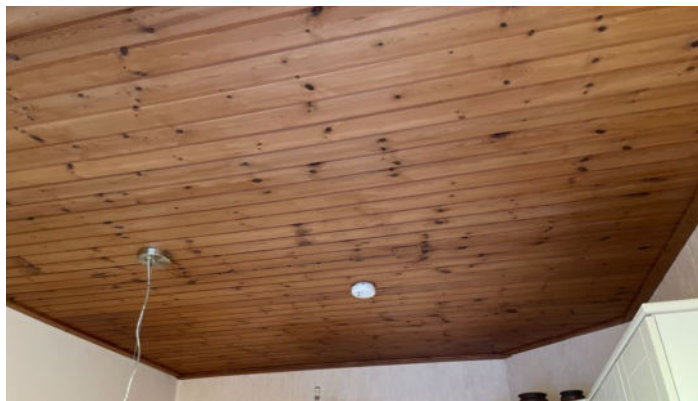
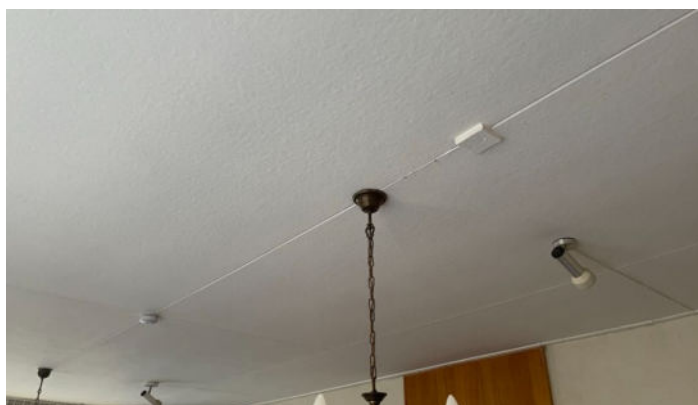
## 9.5 Plafonds in de woning

Aan de plafonds zijn geen gebreken opgemerkt.

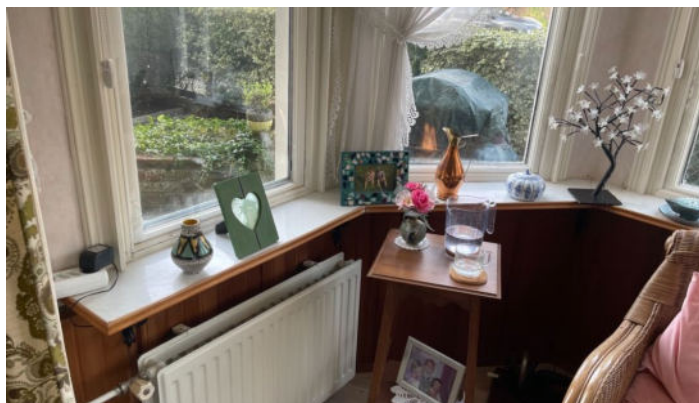
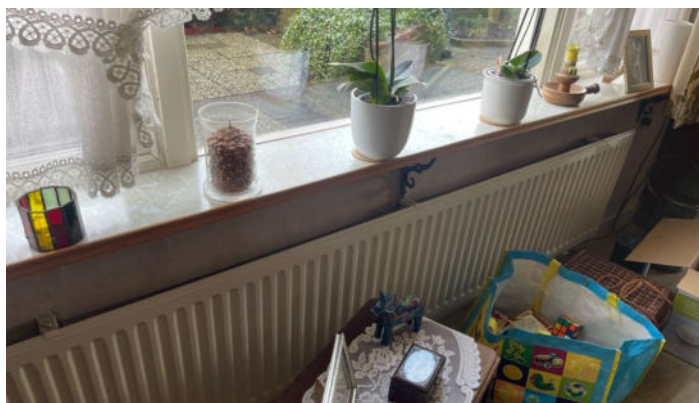
## 9.6 Vensterbanken

De vensterbanken zijn gecontroleerd, hier zijn geen gebreken aan opgemerkt.

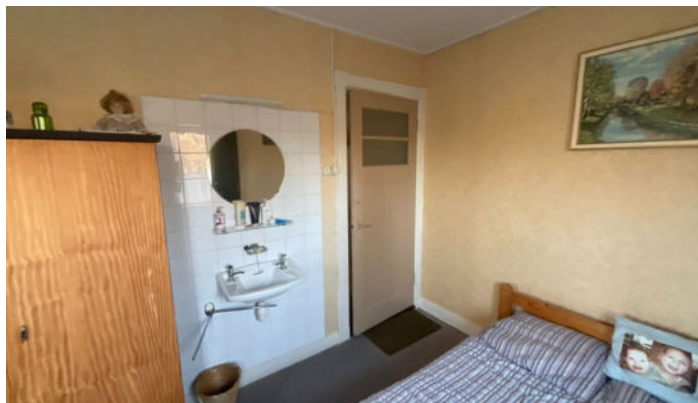
## 10.1 Binnenkozijnen & deuren

Al het schilderwerk in de woning is gezien en gecontroleerd. Hiermee wordt bedoeld alle kozijnen in de woning, de binnendeuren, eventueel trap schilderwerk en al het overige schilderwerk. Dit schilderwerk verkeert gemiddeld in een goede conditie. Er is geen onderhoudshandeling noodzakelijk op de korte of middellange termijn. Eventuele persoonlijke smaken en kleurstellingen of combinaties zijn vanzelf in deze beoordeling buiten beschouwing gelaten. Regulier en periodiek terugkerend schilderwerk is niet opgenomen in deze begroting, op termijn moet al het schilderwerk altijd worden uitgevoerd.

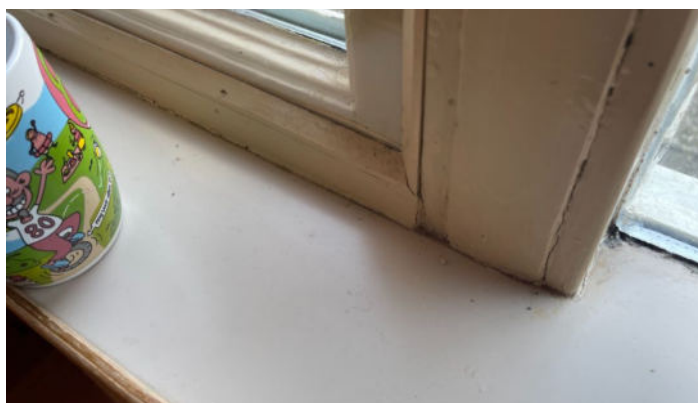
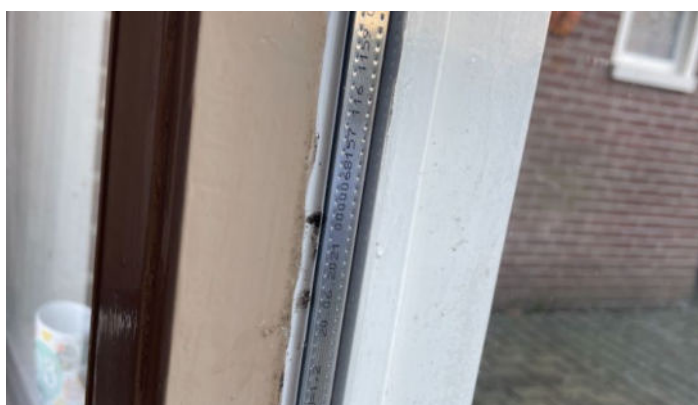
## 10.2 Buitenkozijnen aan binnenzijde

Onvoldoende

Het schilderwerk van de buitenkozijnen is aan de binnenzijde gezien en gecontroleerd. Dit schilderwerk verkeert gemiddeld in een slechte conditie. Er is een onderhoudshandeling noodzakelijk, wij adviseren een zogenaamde grote beurt (2x schuren en 2x aflakken). Eventuele persoonlijke smaken en kleurstellingen of combinaties zijn vanzelf in deze beoordeling buiten beschouwing gelaten.

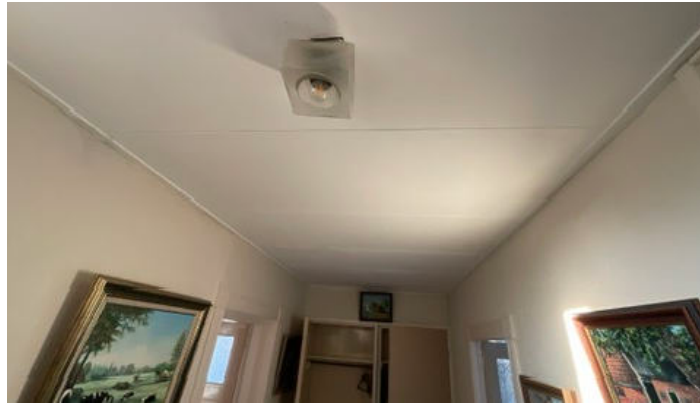
### 10.3 Plafond schilder en sauswerk

Goed

Het schilder en sauswerk van alle plafonds in de woning is gezien en gecontroleerd. Dit schilder en sauswerk verkeert gemiddeld in een goede conditie. Er is geen onderhoudshandeling noodzakelijk op de korte of middellange termijn. Eventuele persoonlijke smaken en kleurstellingen of combinaties zijn vanzelf in deze beoordeling buiten beschouwing gelaten. Regulier en periodiek terugkerend schilderwerk is niet opgenomen in deze begroting, op termijn moet al het schilderwerk altijd worden uitgevoerd.

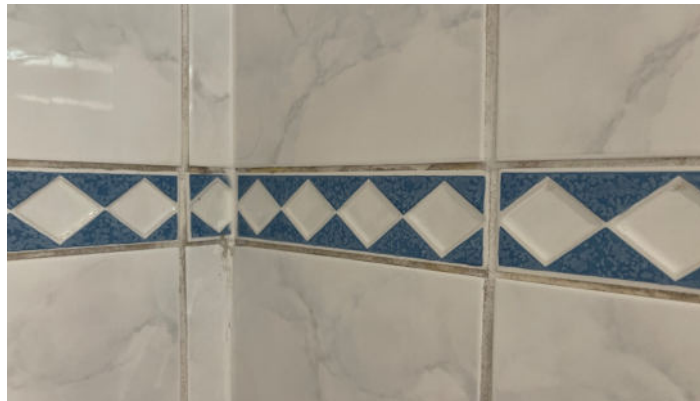
## Voegwerk badkamer

Onvoldoende

Meerder voegwerk in de badkamer verkeert in een niet al te beste conditie en moet worden hersteld. Slechte voegen kunnen een oorzaak worden dat vocht achter de tegels komt. Een langdurige vochtophoping achter het tegelwerk zorgt dat de lijmen week worden en de tegels los komen te zitten.

- Helaas is vervangen van voegwerk niet eenvoudig, de oude voegen zouden verwijderd moeten worden. Dit geeft een risico op beschadigen van het tegelwerk.
- Ook kan worden overwogen om alleen de slechte plekken te voorzien van nieuw voegwerk. Nadeel hiervan is een eventueel kleurverschil.
- Onder termijn kosten is een bedrag opgenomen voor een herstelpoging (zonder garantie op succes).

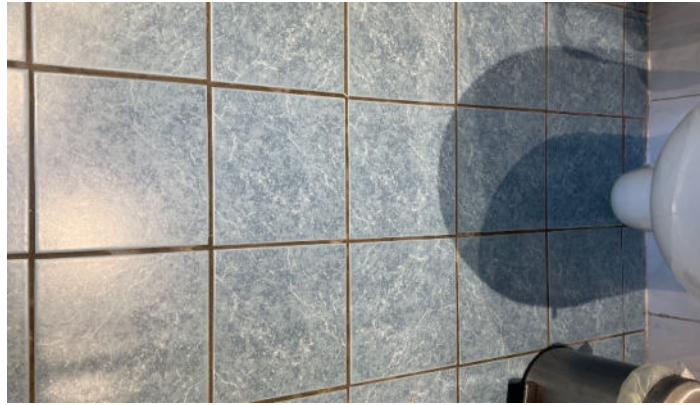
## Wand en vloerafwerking badkamer

Goed

Het (overige) tegelwerk is beklopt en gecontroleerd of de bevestiging goed is. Hieraan zijn geen gebreken opgemerkt, het geheel verkeert technisch in een prima conditie.

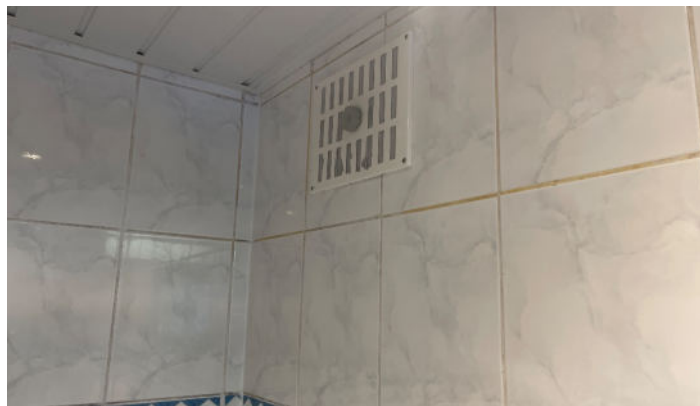
## Ventilatie badkamer

Voldoende

De ventilatie/afzuiging in de badkamer is geregeld middels natuurlijke ventilatie, bij niet goed gebruik is er een risico op schimmels op wanden en plafonds. Effectief ventileren in een badkamer is belangrijk en noodzakelijk voor zowel de gebruiker als de verschillende badkamer- en bouwkundige onderdelen. Door condensatie worden materialen aangetast, kunnen schimmels ontstaan en ontstaat een ongezond klimaat voor de gebruiker.

- U kunt de badkamer op een natuurlijke manier ventileren door een eventueel aanwezig ventilatierooster in het raam te gebruiken of door het raam tijdens en na het douchen enige tijd op een kier te zetten. Dit is echter niet in alle gevallen mogelijk of voldoende.
- Te weinig ventilatie geeft een ongezond binnenklimaat. Natuurlijke ventilatie kan functioneren, de gebruiker van de woning moet ervaren of dit voldoende functioneert.
- Gerelateerd aan het bouwjaar van de woning is natuurlijke ventilatie niet ongewoon, bij wijziging kan vanzelf beter een mechanische ventilatie/afzuiging worden toegepast.
- In voorkomende gevallen wordt nogal eens gekozen voor een (extra) mechanische ventilatie/afzuiging in de badkamer. Vanzelf kunt u dit altijd nog overwegen!

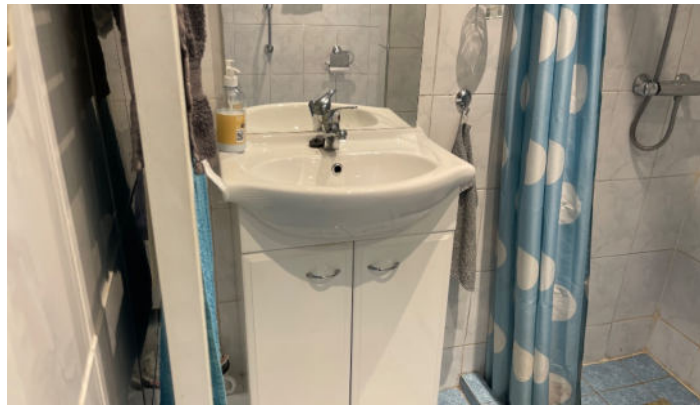
## Overige opmerkingen badkamer

Goed

De badkamer en voorzieningen in de badkamer zijn op overige gebreken en functioneren gecontroleerd, deze zijn niet opgemerkt.

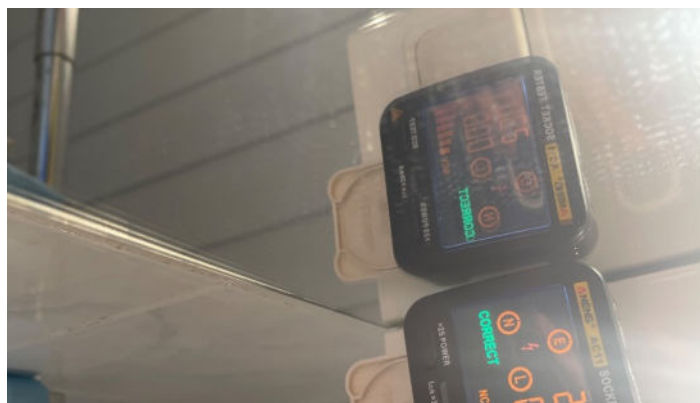
## Wandcontactdozen

Goed

In de badkamer zijn wandcontactdozen aanwezig, deze zijn voorzien van een goed werkende aarding. In een badkamer mogen geen stopcontacten of gewone lichtschakelaars zonder aarding gebruikt worden.

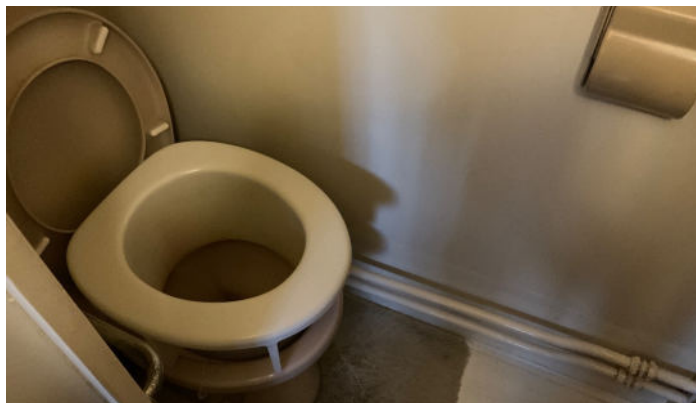
## Voorzieningen in toilet

Goed

Een staand toilet is aanwezig. Controleer de bevestiging van de pot aan de vloer en check regelmatig rond de pot op lekkages. Lekkages kunnen optreden bij de aansluiting op de riolering of bij de wateraansluiting.

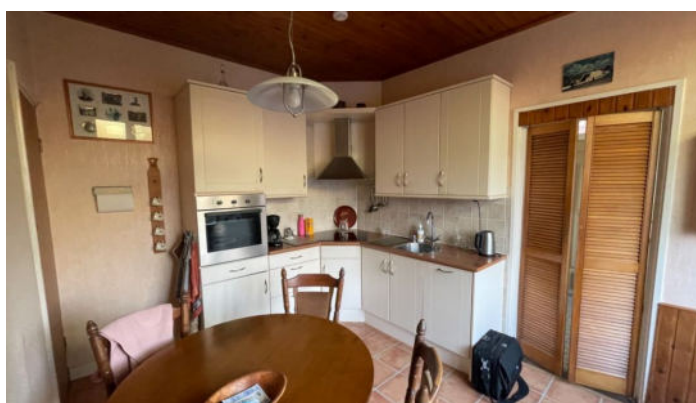
## Algehele indruk keuken

Goed

De gehele keuken is functioneel, alles lijkt te functioneren. Hier is normaal mee omgegaan, de keuken kan gehandhaafd blijven.

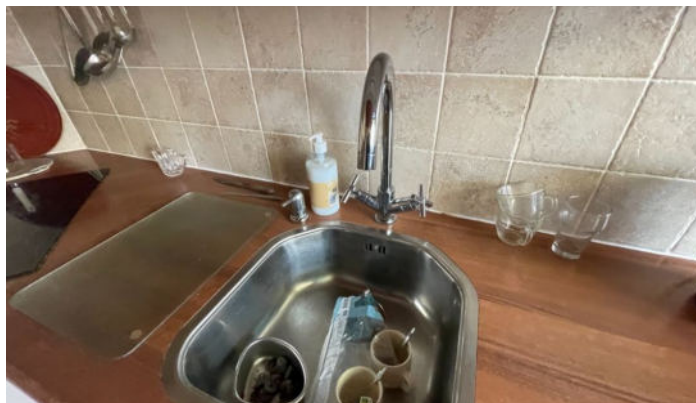
## Installatie/water keuken

Goed

Aan de installaties in de keuken, voor zover deze aanwezig, zijn geen gebreken. De kraan, afvoer, watercapaciteit en dergelijke functioneren prima, er zijn geen opmerkingen.

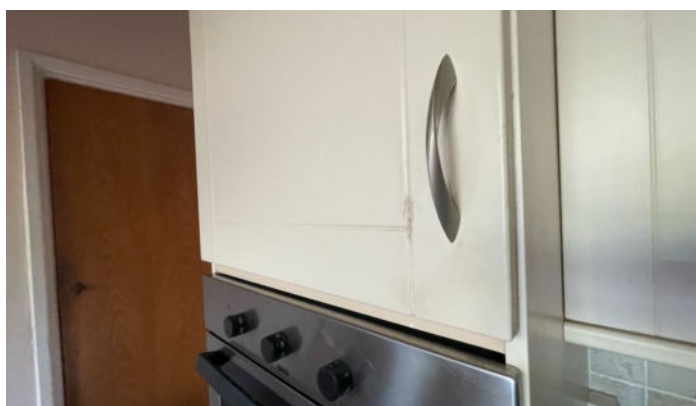
## Keukenmeubel/kast

Onvoldoende

De keukenkasten, deuren, lades en overige (vaste) keukenmeubel onderdelen zijn allemaal gecontroleerd op de aanwezigheid van alle onderdelen en op functionaliteit. Hierbij zijn gebreken opgemerkt aan het houtwerk of wanden van de kasten/deuren. Door deze gebreken kunnen de bedoelde onderdelen niet goed functioneren. Middels wat reparaties en, daar waar nodig, het vervangen van enkele onderdelen kan het geheel weer prima functioneren.

- Als het mogelijk is, probeer dan de leverancier van de keuken te achterhalen, deze kan u vaak nog voorzien van de originele onderdelen en weet ook precies waar het over gaat!

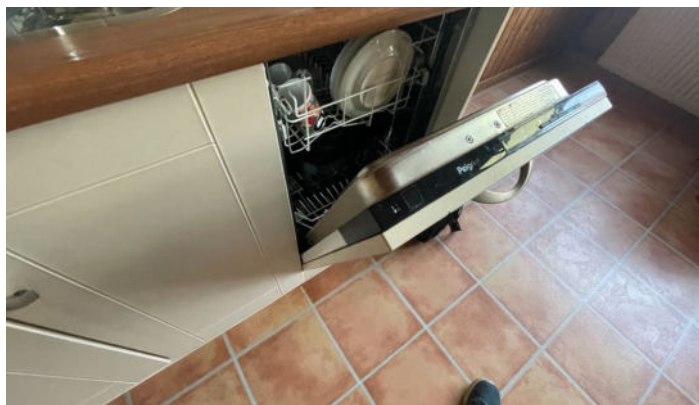
Goed

De keukenapparatuur is allemaal globaal gecontroleerd op de aanwezigheid van alle onderdelen en op functionaliteit. Alle apparaten lijken voldoende te kunnen functioneren. Let op: de apparaten zijn uitsluitend visueel en uitwendig gecontroleerd op gebreken. In de praktijk zal moeten worden ervaren of de apparatuur inderdaad volledig functioneel is.

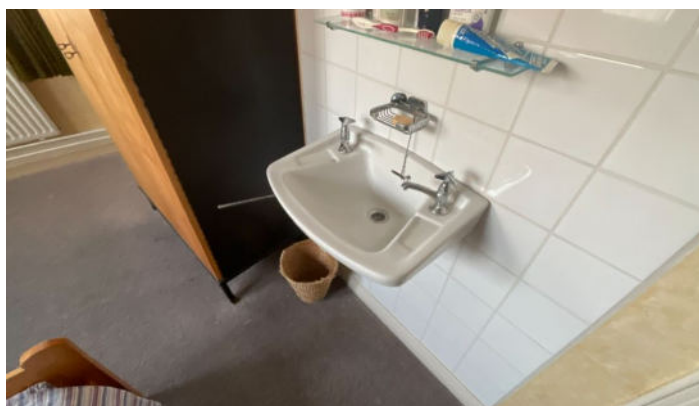
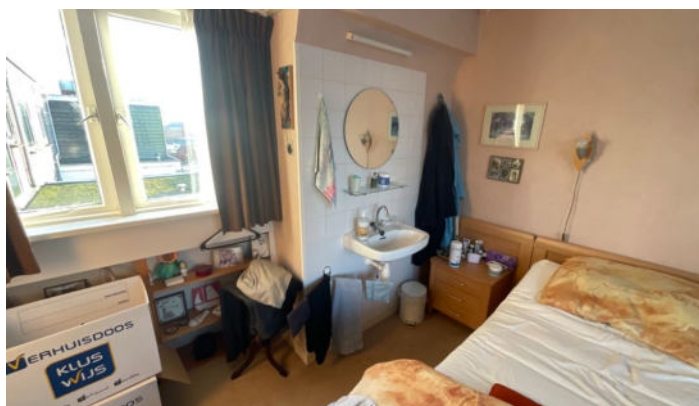
#### 12.4 Overige ruimtes sanitair

Goed

Er zijn geen gebreken aan de wasbak(ken) welke zich in de overige ruimte(s) bevinden.

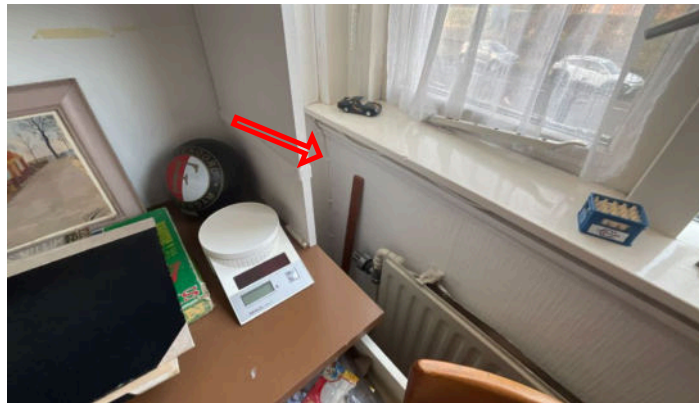
Matig

In het verleden zijn aanpassingen gedaan aan het elektrasysteem. Deze zijn niet professioneel uitgevoerd, hierdoor ontstaat een onveilige situatie. Om een beeld en indruk te krijgen van de totale installatie adviseren wij om het gehele systeem door een installateur te laten controleren. Per direct moeten enkele kleine aanpassingen uitgevoerd worden. De kosten kunnen oplopen naar gelang de bevindingen van de installateur zijn.

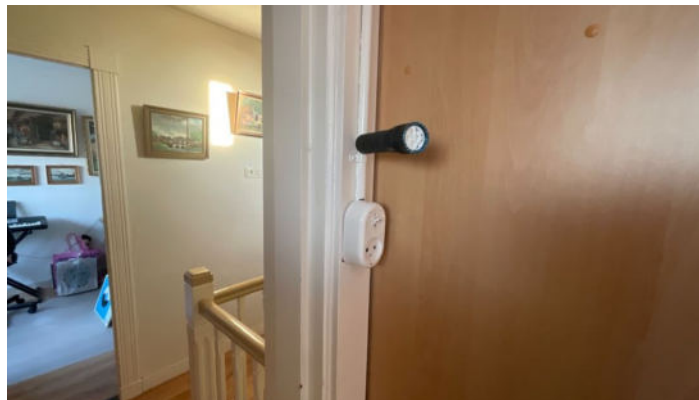
## Stalen buis/montagedozen

Matig

Bij controle en rondgang door de woning is opgemerkt dat op meerdere plaatsen ten behoeve van de elektra nog stalen buis of stalen montagedozen zijn gebruikt. In veel gevallen roesten deze materialen aan de binnenzijde waardoor de elektra bedrading kan worden aangetast. Ook scherpe randen in de buizen zijn een risico op kortsluiting, omdat de bedrading snel kan beschadigen of "verdrukt" komt te zitten. Als de technische mogelijkheden en ruimte aanwezig is dan wordt u bij deze geadviseerd de stalen buis en stalen montagedozen te vervangen door pvc-buismateriaal.

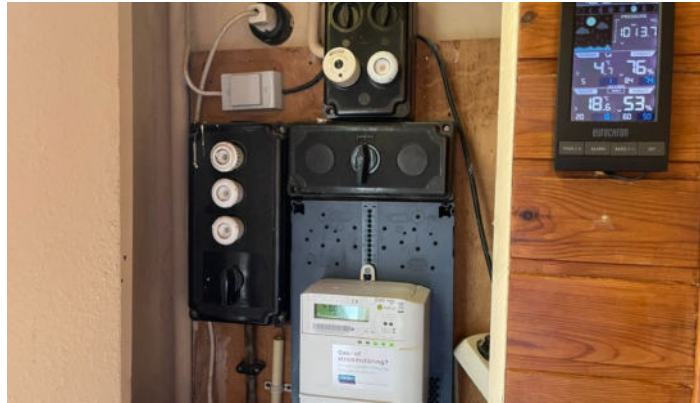
Er is een zogenaamde stoppenkast aanwezig. Tegenwoordig worden deze elektrische installaties onderverdeeld onder zogenoemde 'groepen'. Daarmee wordt het geheel een stuk overzichtelijker en het vermogen gemakkelijker te verspreiden over de verschillende groepen. Daardoor wordt het ook direct een stuk functioneler en veiliger. Een stoppenkast met zekeringen kan relatief eenvoudig worden vervangen door een moderne groepenkast. Dit is niet noodzakelijk maar wel een aanrader.

Het is niet duidelijk welke groepen waarvoor zijn bedoeld. Bij doorbranden van een stop of uitschakeling van een groep is het handig om te weten in welke hoek u moet zoeken naar een eventueel probleem of kortsluiting. Op internet kunt u sjablonen downloaden om eenvoudig de indeling van uw groepen altijd duidelijk en direct inzichtelijk te hebben.

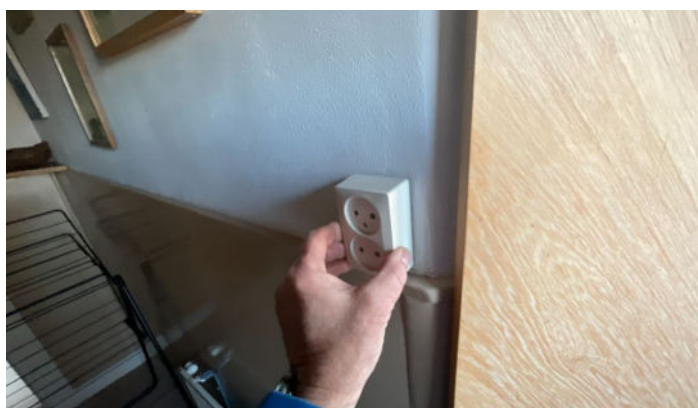
## Schakelaars, wandcontactdozen & vaste lichtpunten

Matig

De schakelaars en stopcontacten in de woning zijn weliswaar gedateerd maar kunnen nog prima en goed functioneren. Vervangen is niet direct noodzakelijk. Bij veranderingen aan de installatie adviseren we wel dit gedateerde schakelmateriaal en de wandcontactdozen (stopcontacten) te vervangen.

De schakelaars en stopcontacten in de woning vertonen op meerdere plaatsen kleine reparabele gebreken, zitten los, scheef of er ontbreken kleine onderdelen. In zijn algemeenheid adviseren we al het schakelmateriaal in de woning en de wandcontactdozen op gebreken te controleren. Daar waar nodig de bevestiging verbeteren/aandraaien. Na dit klein onderhoud kunnen deze onderdelen weer prima, veilig en voldoende functioneren.

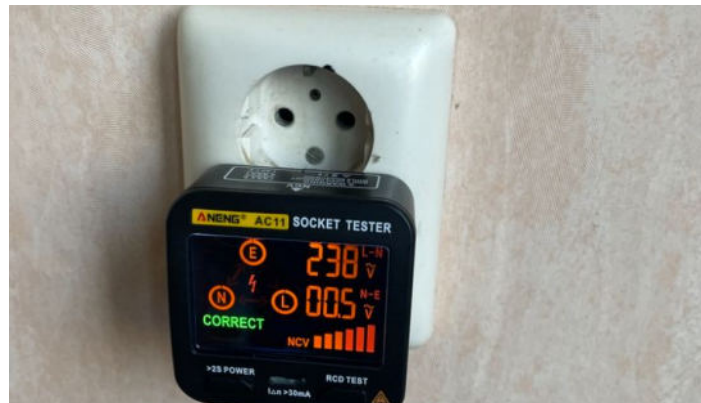
Bij één of meerdere wandcontactdozen in de woning is de aarding gecontroleerd. Deze is voldoende en functioneert!

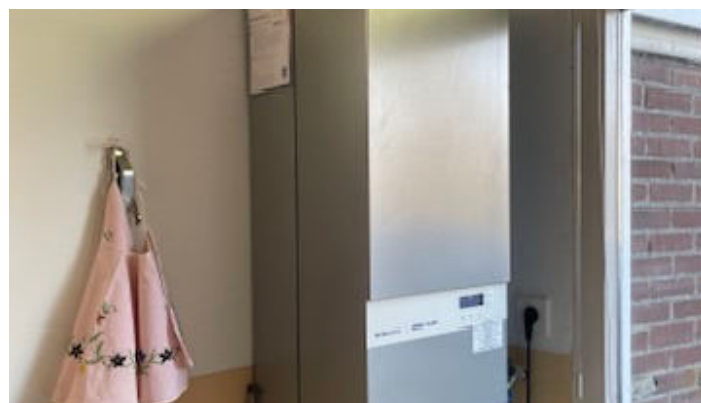
De woning wordt voorzien van warm water door middel van een cv combi ketel. Aan een combi cv ketel moet jaarlijks preventief onderhoud worden uitgevoerd. Het apparaat moet inwendig en uitwendig worden schoongemaakt. De brander moet worden gereinigd en de beveiligings en regelapparatuur moet worden gecontroleerd. Vraag uw installatiebedrijf naar eventuele abonnementsvormen voor dit jaarlijkse onderhoud.

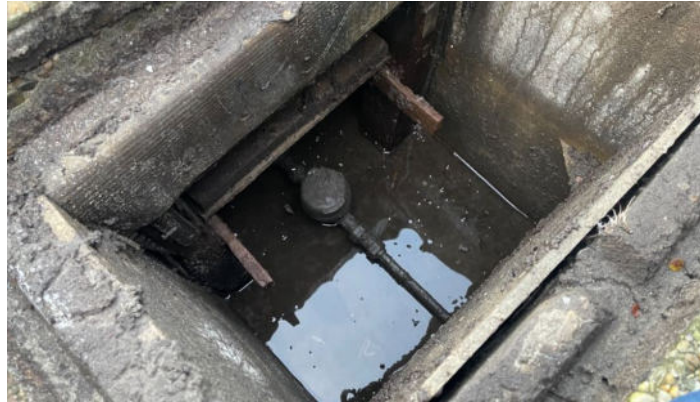
## Gebreken en/of opmerkingen watersysteem

Voldoende

De watermeter is in een put buiten de woning. Op zich geen probleem maar een risico in de winter in een langere vorstperiode. Ook kan stijgend grondwater of overlast van regen de put onder water zetten, dit is vanzelf niet goed voor de meter en alle bewegende onderdelen. Controleer regelmatig op gebreken, eventueel kan isolatiemateriaal worden aangebracht in de put om deze tegen de vorst te beschermen.

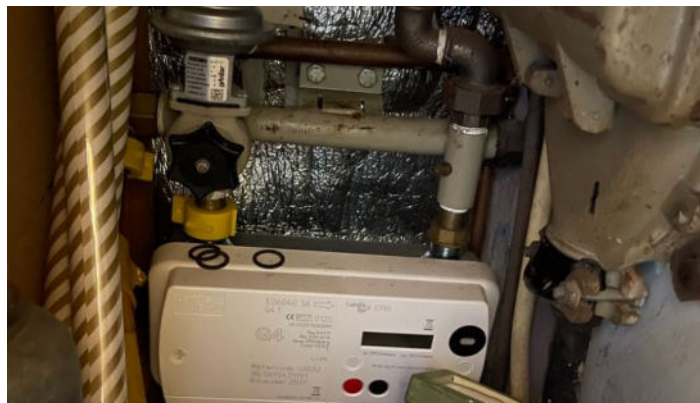
### 13.3 Gasinstallatie

Goed

Aan de gasmeter en gasinstallatie zijn geen gebreken opgemerkt voor zover de bedoelde onderdelen visueel zijn waargenomen. Dit is geen installatiekeuring, de gasleidingen zijn niet afgeperst. Het geheel lijkt deugdelijk en technisch in orde. Het geheel kan veilig en goed functioneren.

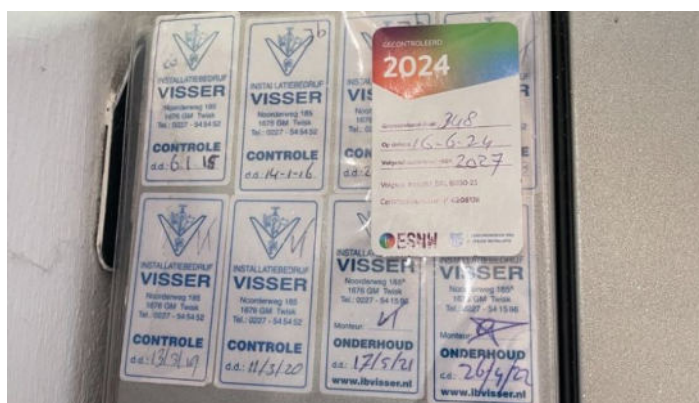
Er is regelmatig onderhoud gepleegd aan de CV-ketel, of dit is gezien het bouwjaar nog niet noodzakelijk op dit moment.

- Jaarlijks onderhoud aan een CV-ketel wordt geadviseerd.
- Laat het onderhoud vastleggen in het onderhoudsboekje bij de CV ketel.

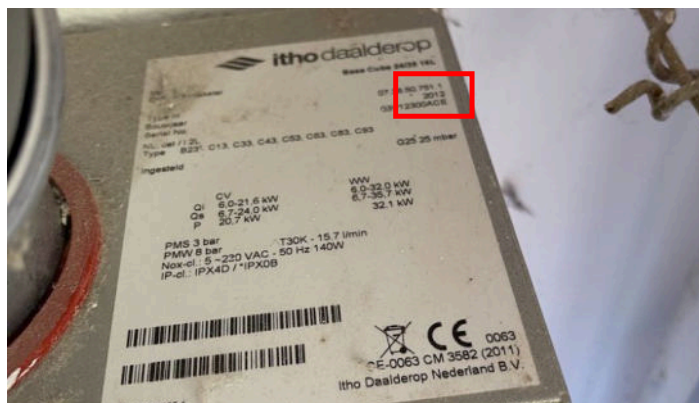
Gezien het bouwjaar van de CV-ketel van de periode 2012 t/m 2015 is vervangen nog niet aan de orde. Echter hou er rekening mee dat de ketel wel binnen 5 tot 10 jaar vervangen moet worden.

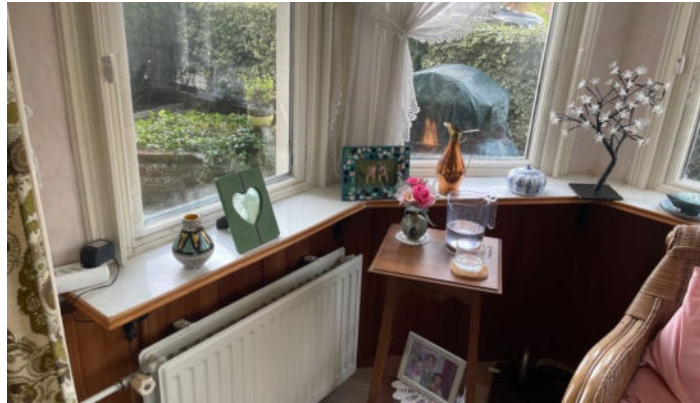
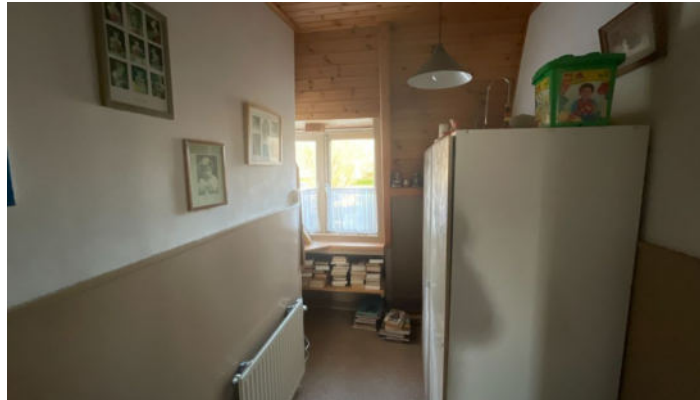
Er zijn geen gebreken opgemerkt aan de radiatoren of het leidingwerk van het verwarmingssysteem, dit lijkt allemaal in orde en kan voldoende functioneren.

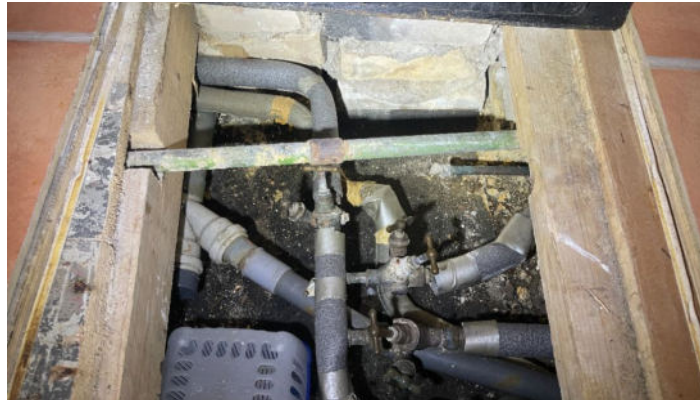
De balken zijn onvoldoende (of geheel niet) geïnspecteerd, indien u hier meer zekerheid wenst moet nader onderzoek worden uitgevoerd.

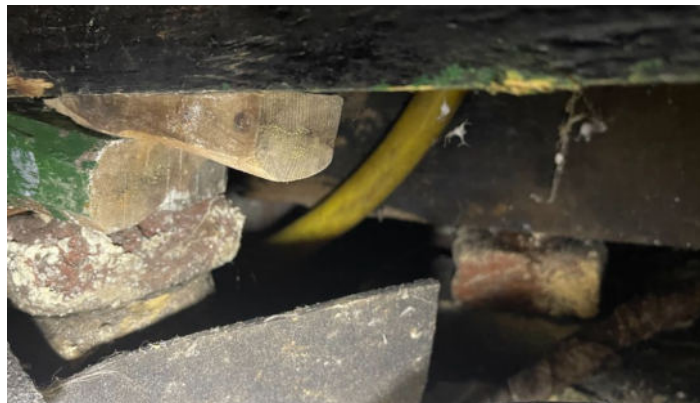
In verband met verhinderingen tijdens de bouwkundige keuring is deels onvoldoende te beoordelen of houtaantasters of andere gebreken aanwezig zijn aan de vloerbalken en het vloerbeschot. Deze zijn onvoldoende geïnspecteerd.

De vloerbalken hebben vanzelf een oplegging in de fundering, ook worden deze ondersteund door één of meerdere (niet standaard) constructies. Deze ondersteuning geeft meer stabiliteit en stevigheid aan de vloer in zijn geheel. Vanwege de overspanning in combinatie met de afmetingen van de vloerbalk(en) zal deze ondersteuning nodig geweest zijn. De meest gebruikelijke en stabiele ondersteuning is een gemetselde poer, de huidige ondersteuning kan functioneren maar moet wel periodiek gecontroleerd worden of stevigheid en stabiliteit.

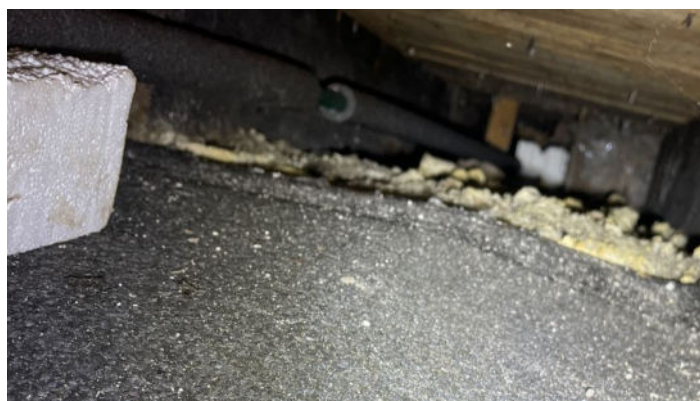
De bodem van de kruipruimte is droog, er staat geen water ten tijde van de inspectie. De juiste basis voor een goed klimaat in de kruipruimte lijkt hiermee aanwezig. Afhankelijk van grondwaterstanden kan deze situatie wijzigen.

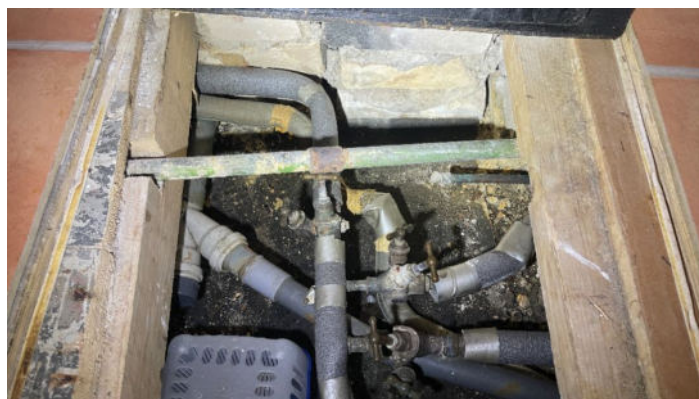
### 17.1 Vloerluik t.b.v kruipruimte

Aan het vloerluik t.b.v de toegang naar de kruipruimte zijn geen bijzonderheden opgemerkt.

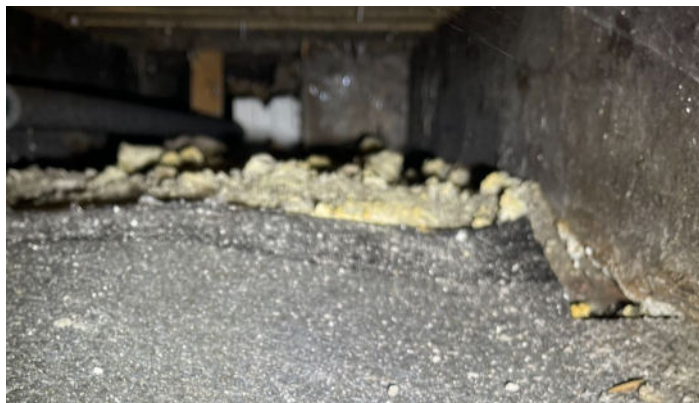
- De enige plek waar ik onder de vloer kan kijken is in de keuken en daar is de ruimte zo beperkt dat de balken zelfs op de grond liggen. Sommige balken zijn reeds vervangen wat er al op duidt dat het klimaat in de 'kruipruimte' te wensen overlaat, ook te zien aan de aanwezige schimmels.

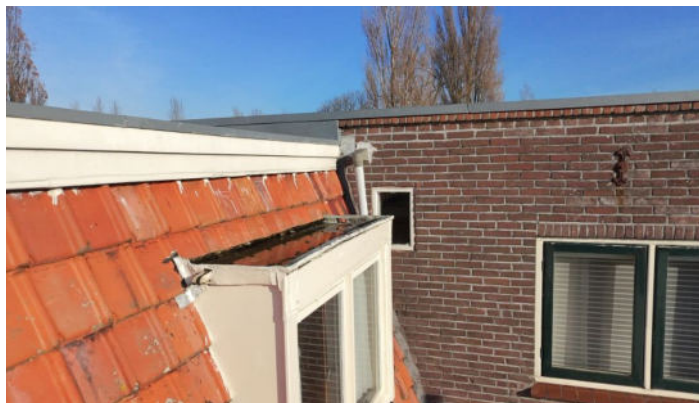
## 23.2 Horizontale uitlijning noklijn

De horizontale noklijn is op afstand bekeken, hier zijn visueel geen afwijkingen waarneembaar. De onderliggende kapconstructie en eventueel nokbalk lijkt constructief in orde en van voldoende sterkte.

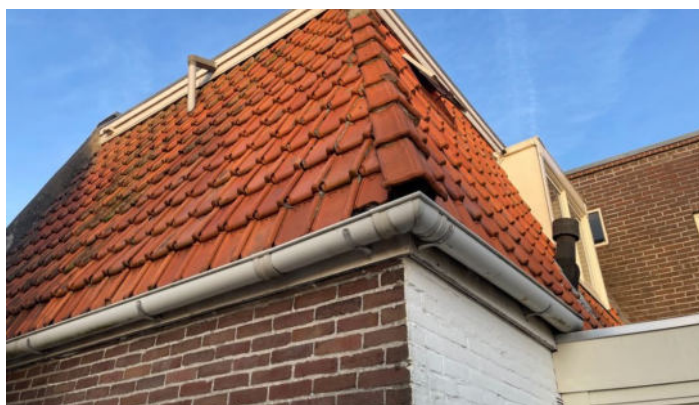
De bouwperiode van de woning is dusdanig dat de levensduur van de keramische pan reeds lang voorbij is, als we rekenen met bouwjaar en levensduur (onafhankelijk van de hierna volgende beoordeling), moet rekening worden gehouden dat alle pannen op korte termijn vervangen moeten worden.

De pannen op het dak verkeren in een technisch matige tot goede conditie. Deze zijn bekeken waarbij vooral gelet is of de kwaliteit van de pan niet al te zeer is aangetast. In dit geval wordt de kwaliteit als matig beoordeeld.

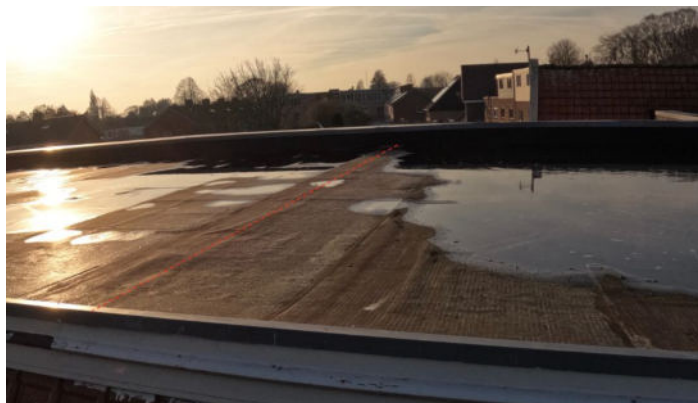
De dakbedekking van het hoofddak verkeert in een goede technische conditie en kan nog jaren mee. Een precieze te verwachten levensduur is moeilijk aan te geven en is ook afhankelijk van allerlei factoren zoals weersinvloeden. In elk geval is vervangen voorlopig nog niet aan de orde.

- Maak het dak twee maal per jaar schoon.
- Een bitumen dakbedekking kan 20 tot 40 jaar mee gaan.
- Loop nooit op het dak bij hoge of lage temperaturen.
- Controleer de loodstroken op gebreken tussen de gevel en dakaansluiting

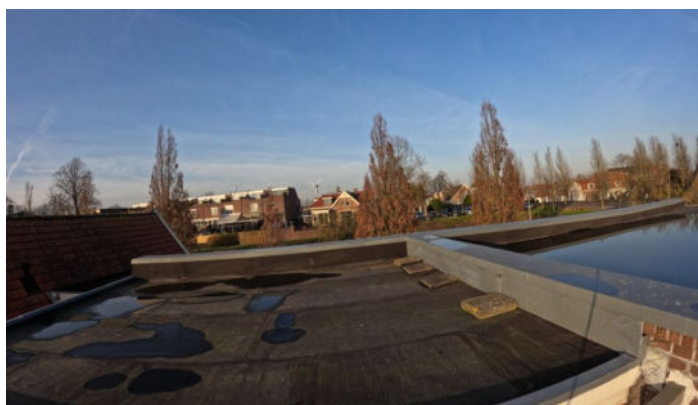
De dakbedekking is gecontroleerd, er zijn geen gebreken opgemerkt.
