## Bouwtechnische keuring

Westersingel 64, Medemblik  
13 januari 2025 13:30

Keuring is uitgevoerd door David Kay - Homekeur BV voor W. Boode

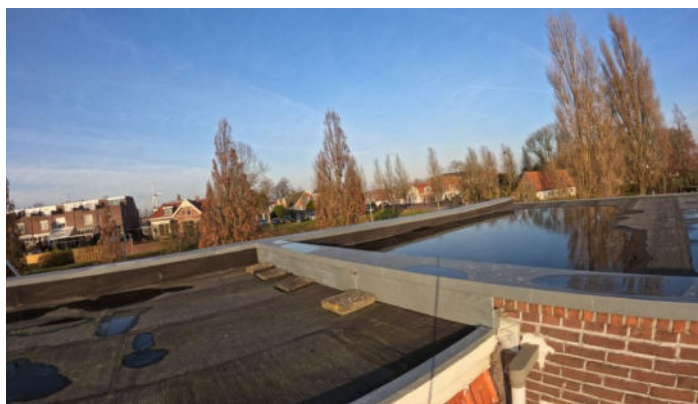
## 23.20 Zink/metalen deklíjst hoofddak

Aan de zinken/metalen deklíjst op het hoofddak zijn geen bijzonderheden opgemerkt.

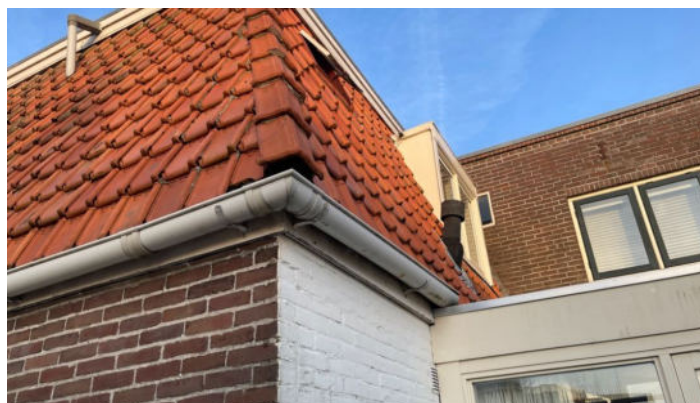
Er zijn dak/gevel doorvoeren aanwezig. Hier zijn geen gebreken aan opgemerkt, de doorvoeren zijn compleet. Er is geen risico op inwateren, de bevestiging is deugdelijk. Het geheel kan zoals bedoeld goed en veilig functioneren.

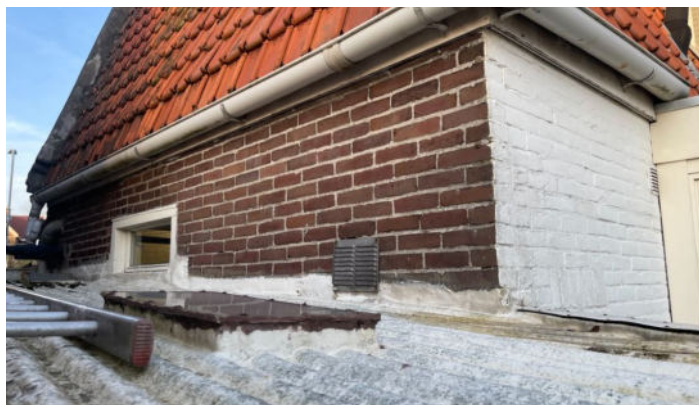
De PVC / polyester goten zijn op gebreken, lekkages en afwijkingen gecontroleerd. Deze zijn niet opgemerkt, het geheel is goed onderhouden, regelmatig schoongemaakt en kan voorlopig nog als bedoeld functioneren.

- Goten moeten ten minste eenmaal per jaar worden onderhouden en schoongemaakt.
- Afhankelijk van de vervuiling en/of bomen in de buurt van de woning twee maal per jaar.
- Controleer ook de aansluitingen van de horizontale delen en de aansluiting op de hemelwaterafvoer.

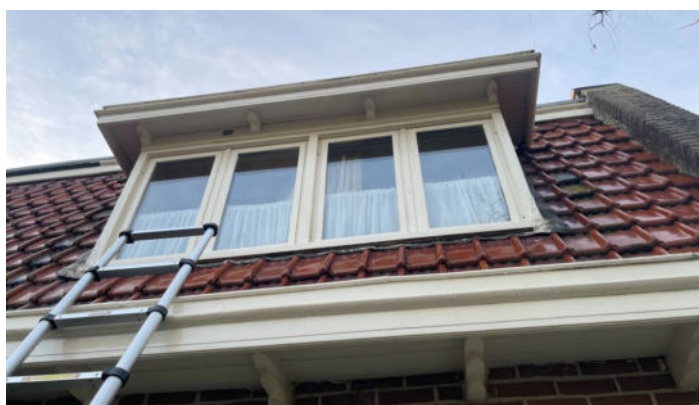
#### 27.1 Overstekken

Er zijn geen gebreken of afwijkingen opgemerkt aan de overstek van de woning. Het geheel ziet er goed uit, eventueel schilderwerk wordt elders in dit rapport benoemd.

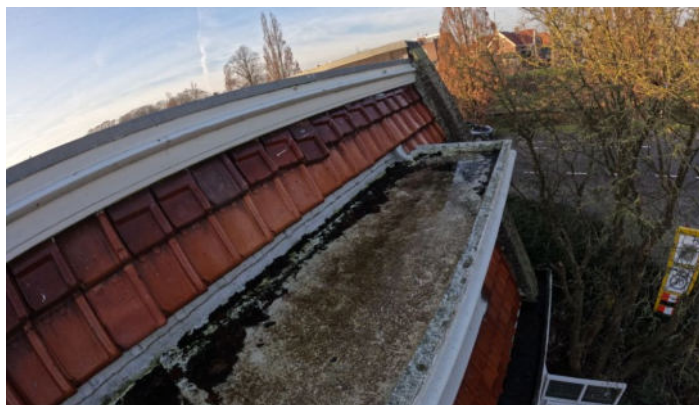
#### 27.2 Boeiboorden

Er zijn geen gebreken of afwijkingen opgemerkt aan de boeiboorden van de woning. Het geheel ziet er goed uit, eventueel schilderwerk wordt elders in dit rapport benoemd.

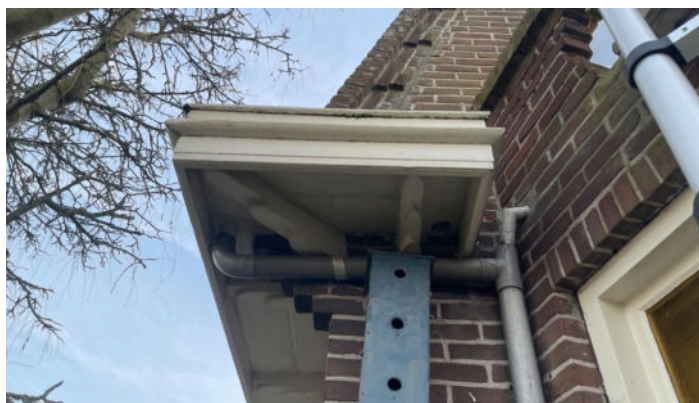
## 27.6 Gootklossen

Aan de gootklossen zijn op basis van datgene wat zichtbaar is geweest geen gebreken opgemerkt. Het geheel kan als bedoeld functioneren.

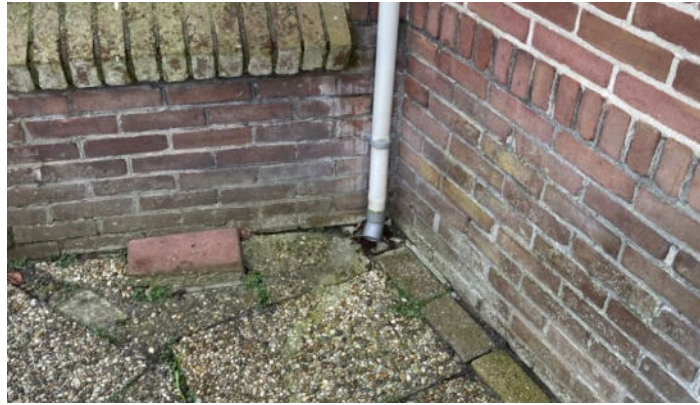
## 28.1 Opmerkingen of gebreken HWA

De hemelwaterafvoer eindigt boven de grond. Zorg ervoor dat het hemelwater ongehinderd kan wegvloeien om de gevel zoveel als mogelijk te ontlasten. Indien deze afwatering goed functioneert en afvloeit van de gevel kan dit op deze manier gehandhaafd blijven!

- Indien het wegvloeien van de gevel niet optimaal functioneert kan het maken van een grindput of alsnog aansluiten op een riolering een hele eenvoudige preventieve maatregel zijn om de afwatering te verbeteren.
- Het aansluiten op een riolering wordt in veel gemeentes ontraden of zelfs verboden. Veel gemeentes adviseren juist om de hemelwaterafvoeren te ontkoppelen van de riolering, dit om de riolering te ontlasten, in dat geval moet de afwatering vanaf de gevel dus goed zijn geregeld.
- Indien de afvoer capaciteit van water niet goed is geregeld wordt de gevel en fundering langdurig (met water) belast. Dit zal leiden tot verzakken van bijvoorbeeld de fundering of metselwerk. Vocht in muren of fundering kan leiden tot (niet zichtbare) gebreken aan vloerbalken, muren in kelders, verzwakkingen in de fundering en bodemstructuur.

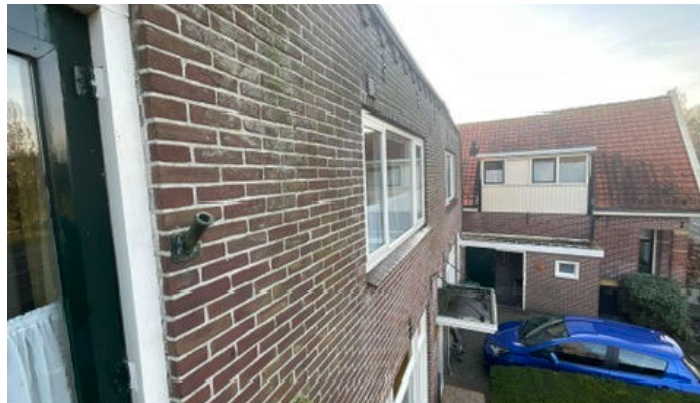
De woning is voorzien van metselwerk gevels. De gevel is gecontroleerd deels op afstand en deels van nabij, hierbij is ook het voegwerk gecontroleerd op verzanding en op hardheid.

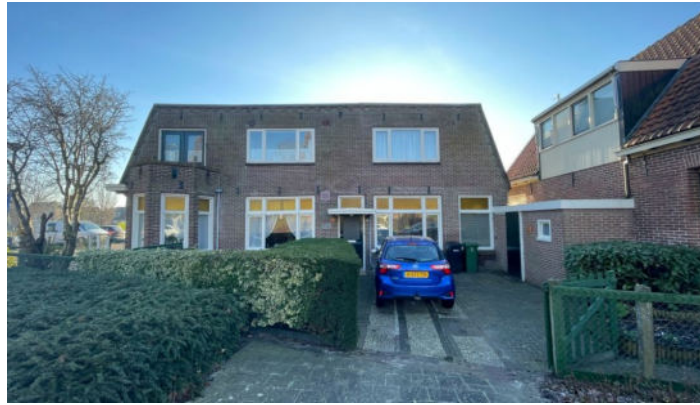
## 29.1 Uitlijning van de woning

De woning is op afstand en ook langs de gevels zowel horizontaal als verticaal bekeken op afwijkingen en uitlijning. Hierbij is een afwijking opgemerkt.

De afwijkingen voor wat betreft de horizontale en verticale uitlijning van de woning, geeft ten tijde van dit onderzoek geen directe aanleiding tot nader en/of specialistisch funderings- of bodem onderzoek. De mogelijkheid dat deze afwijkingen nog actief en niet voltooid zijn is nihil.

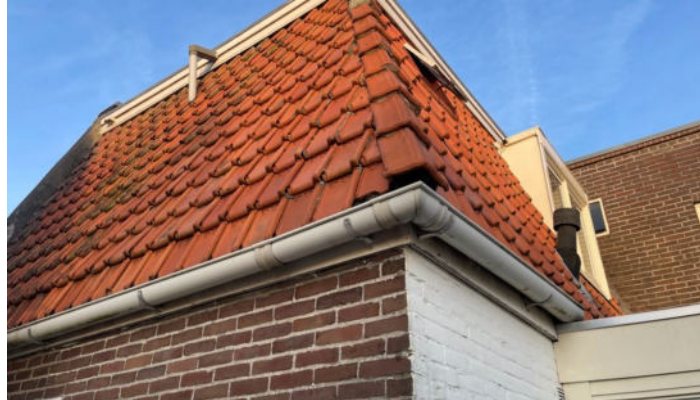
De buitenmuur (of delen) van de gevel zijn voorzien van een sauswerk. Waarschijnlijk zijn al meerdere verflagen over elkaar aangebracht. Belangrijk is dat al deze lagen vochtregulerend zijn geweest (dampopen), anders wordt de buitenmuur afgesloten. Indien de buitenmuur wordt afgesloten kan dat bijvoorbeeld bladderend verfwerk veroorzaken. Vocht wat vanuit de woning, spouw, de fundering of vanuit kruipruimte in de muren komt kan bij een dampopen verfsysteem droog ventileren. Indien de gevel dampdicht is blijft het vocht opgesloten en kan dat leiden tot verhoogde vocht percentages in binnenmuren. Voor wat betreft de vochtregulering kunnen geen uitspraken worden gedaan, indien meer informatie of zekerheden gewenst zijn zal nader onderzoek uitgevoerd moeten worden.

- Kies een dampdoorlatende muurverf die speciaal geschikt is voor buitenmuren. Deze verf voorkomt dat nat naar binnen dringt en laat opgenomen vocht dat zich in de muren bevindt toch ontsnappen. Dat is belangrijk om vochtproblemen te voorkomen.
- Ook bij het na-isoleren via de spouw is het noodzakelijk om een dampopen verf te gebruiken. Door de spouwmuur te isoleren vermindert de luchtcirculatie, en deze is nodig om vocht uit de muren te weren. Een dampopen verf op de gevel zorgt dan toch voor een ontsnappingsroute voor het vocht.
- Bij regelmatige en niet te stoppen vochtproblemen kan in het ergste geval een dampdicht verfsysteem weer worden verwijderd door de gevels te stralen.

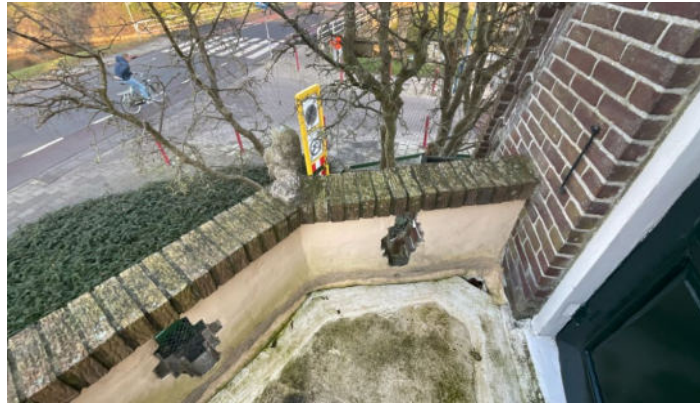
### 30.1 Vloer over vloerconstructie

Er is een balkon (of dakterras) aanwezig. Een balkon (of dakterras) is voorzien van een balustrade of borstwering en toegankelijk uit de daaraan grenzende binnenruimte door middel van een deur. De vloer is altijd een kritisch en kwetsbaar onderdeel van dit bouwkundige element. Tijdens de inspectie is voor zover mogelijk de houten vloer en onderliggende constructie nauwkeurig gecontroleerd op deugdelijkheid van de constructie en technische conditie.

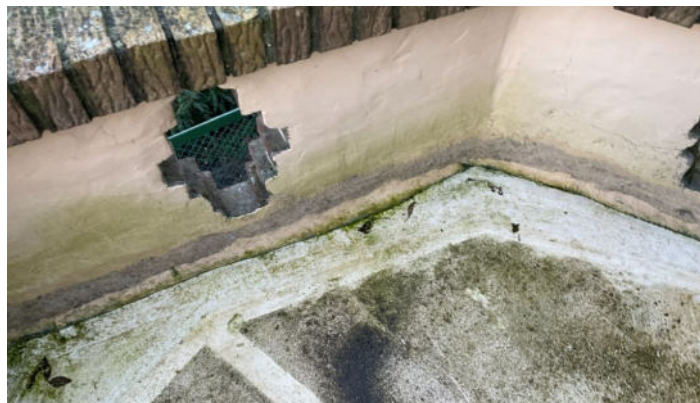
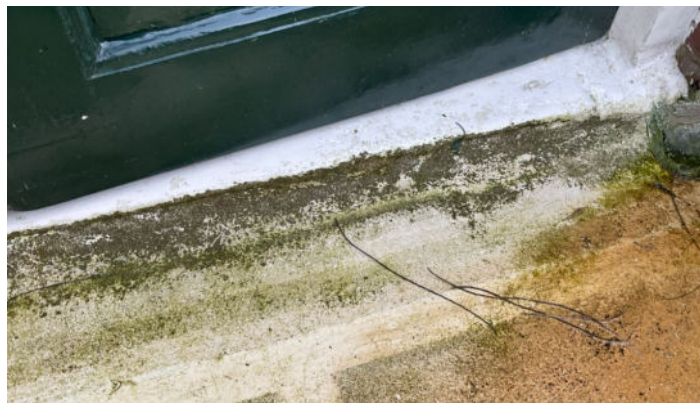
### 30.5 Dakbedekking van dakterras (balkon)

De dakbedekking verkeert in een goede technische conditie en kan nog jaren mee. Een precieze te verwachten levensduur is moeilijk aan te geven en is ook afhankelijk van allerlei factoren zoals weersinvloeden. In elk geval is vervangen voorlopig nog niet aan de orde.

- Een dakbedekking kan (afhankelijk van het materiaal, het onderhoud en de omstandigheden) 20 tot 40 jaar mee gaan.
- Maak het dak tweemaal per jaar schoon.
- Loop nooit op het dak bij hoge of lage temperaturen.
- Controleer eventuele loodstroken op gebreken.

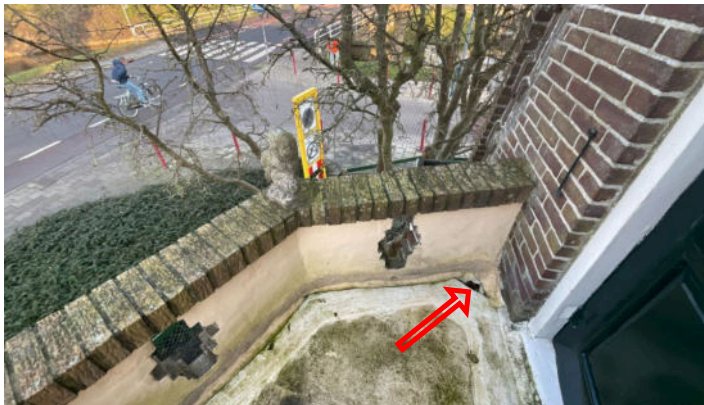
30.8 Diverse loodaansluitingen

Onvoldoende

Het voetlood op het balkon/dakterras (lood wat dus zichtbaar is vanuit het metselwerk of onder de kozijnen is gemonteerd) moet (deels) worden vervangen.

- Bij metselwerk is de beste oplossing dat stroken stenen worden verwijderd zodat het lood in de spouw tegen het binnenblad gemonteerd kan worden. Een andere oplossing zou kunnen zijn dat het lood ten minste 4 cm diep wordt ingeslepen in een voeg. Indien het een montage onder een kozijn betreft wordt een vakman geadviseerd.

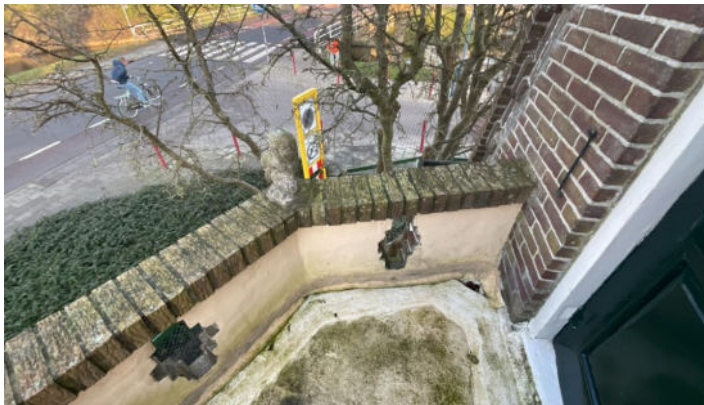
Aan het metselwerk van de balustrade zijn geen gebreken opgemerkt.

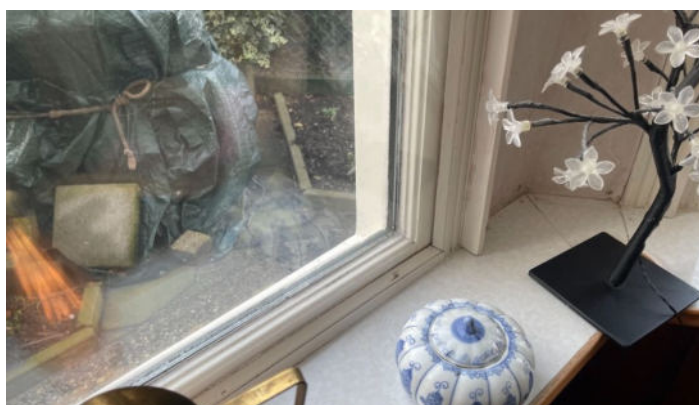
De dubbele beglazing is op breuk gecontroleerd, ten tijde van de inspectie is dit niet aangetroffen. De beglazing verkeert in een goede en voldoende conditie.

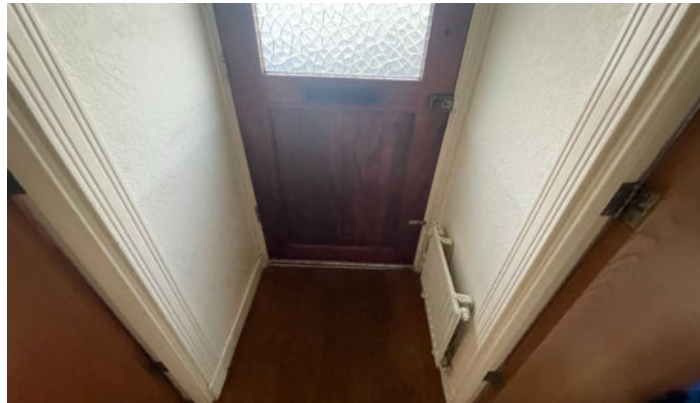
De enkele beglazing is op breuk gecontroleerd, ten tijde van de inspectie is dit niet aangetroffen. De beglazing verkeert in een goede en voldoende conditie.

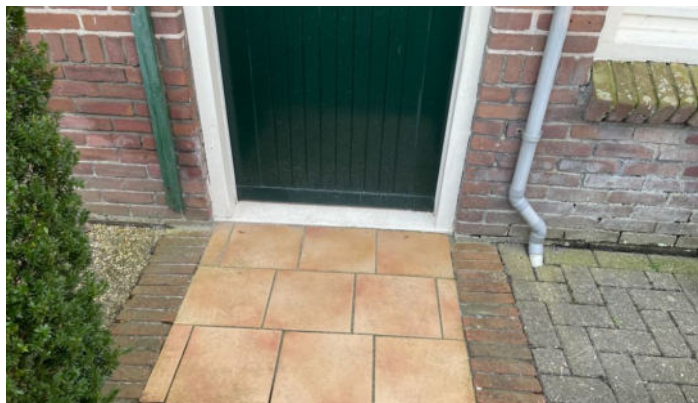
De onderdorpel van kozijnonderdelen zijn niet vrij van het maaiveld! Water, begroeiing en dergelijke belasten nu het (onbehandelde) houtwerk. Hierdoor kan versneld houtrot optreden! In de meeste gevallen wordt de omvang van eventueel houtrot pas zichtbaar indien grind, vervuild grind of bestrating is verwijderd en de kozijnonderdelen geheel zijn 'vrij' gemaakt. Indien houtrot reeds is aangetroffen dan is dat hiervoor (als stelpost) reeds opgenomen in deze begroting. De bij dit item benoemde kosten zijn bedoeld om (terrein) aanpassingen toe te passen zodat de kozijnonderdelen weer vrij zijn van voortdurende vochtbelasting, tegelwerk, grind of grond.

- Kozijnonderdelen dienen zichtbaar te zijn, en behandeld te kunnen worden!
- Kozijnonderdelen dienen niet in contact te staan met voortdurende vochtbelasting, tegelwerk, grind of grond.
- Kosten voor eventueel houtrot zijn onmogelijk goed te begroten en zijn heel nadrukkelijk opgenomen als een 'stelpost'.

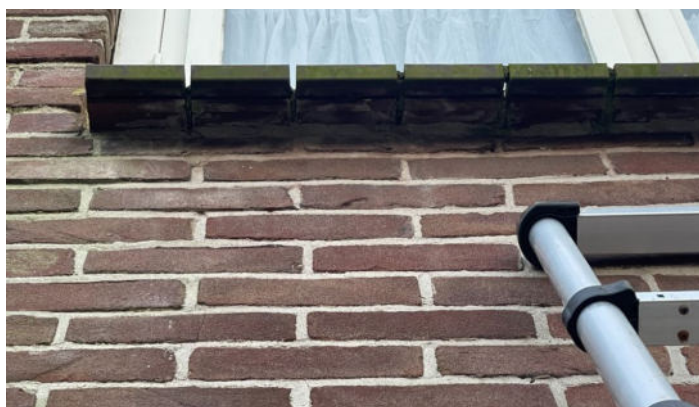
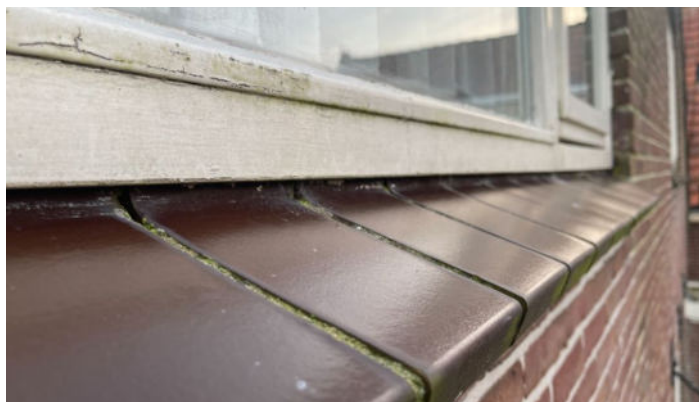
Het voegwerk tussen de raamdorpelstenen verkeert in een matige tot slechte conditie. Om inwateren te voorkomen dit (daar waar nodig) voegwerk te worden vervangen. De oude voegen kunnen worden uitgeslepen.

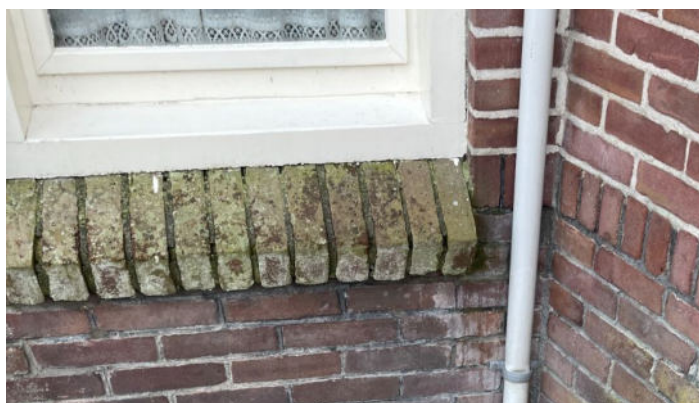
De metselwerk raamdorpels zijn vervuild met alg en/of mos, wij adviseren dit te reinigen en te onderhouden. Dergelijke vervuiling tast het materiaal aan, gaat ook vocht vasthouden en kan vervolgens (bijvoorbeeld bij bevriezing) schade aan het metselwerk (vorstschade) tot zelfs breuk veroorzaken.

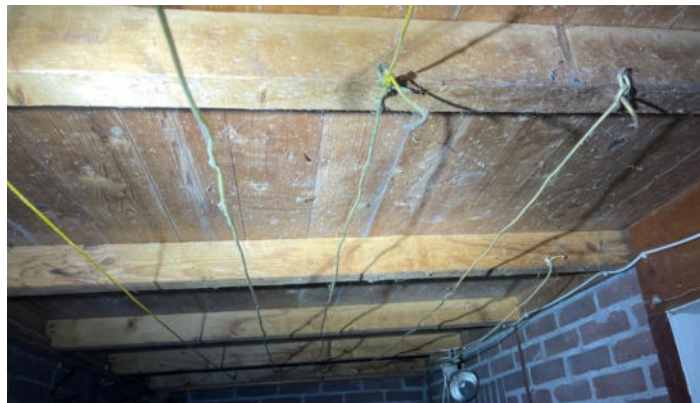
### Dakconstructie

De dakconstructie is van binnenuit deels zichtbaar. Het geheel is voor zover als mogelijk op deugdelijkheid en constructieve veiligheid gecontroleerd.

Het is niet aannemelijk dat er wijzigingen zijn aangebracht aan de constructie. Het geheel lijkt origineel en veranderingen zijn niet zichtbaar.

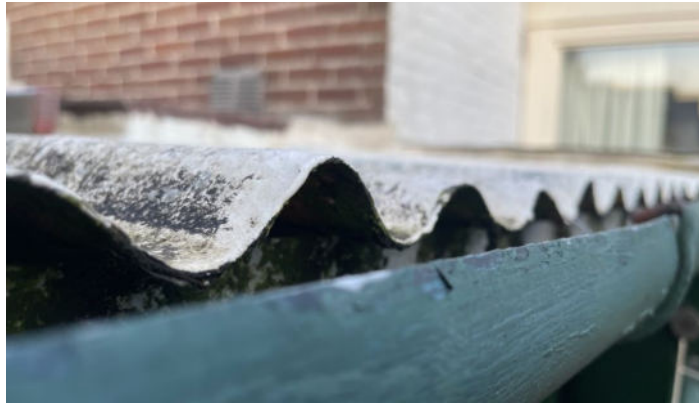
## Goten bijgebouw

De PVC goten van het bijgebouw zijn op gebreken, lekkages en afwijkingen gecontroleerd. Deze zijn niet opgemerkt, het geheel is goed onderhouden, regelmatig schoongemaakt en kan voorlopig nog als bedoeld functioneren.

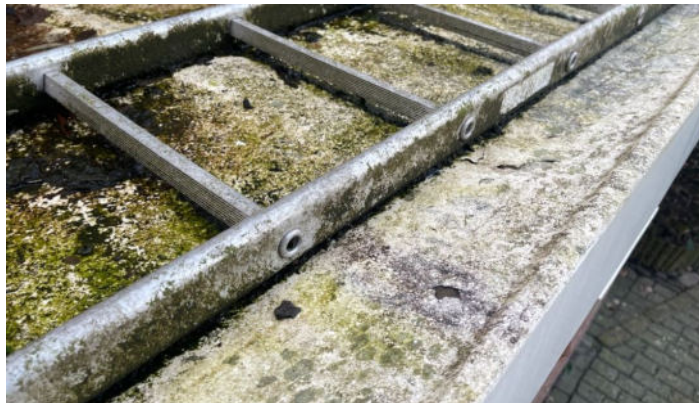
### Dakdetails en/of dakafwerkingen van het bijgebouw

De dakdetails en/of dakafwerkingen (zoals overstek, windveer, boeibord en/of waterborden) zijn gecontroleerd op gebreken zoals houtrot of andere afwijkingen. De algehele indruk is goed, het geheel verkeert technisch in een voldoende conditie.

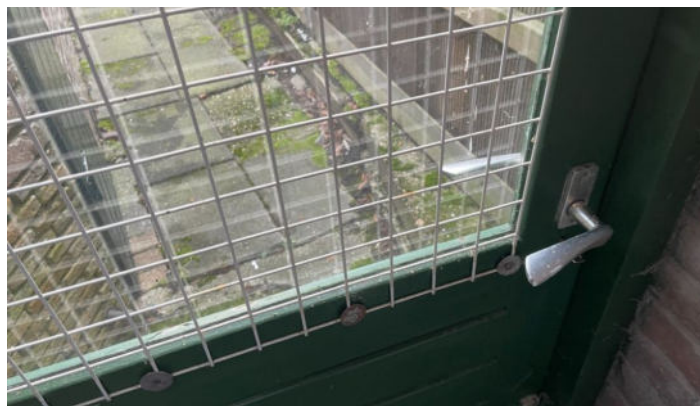
## Overige opmerkingen kozijnen

De deur(en) en het kozijn(en) van de opstal zijn gecontroleerd op gebreken, deze zijn niet opgemerkt. De onderdelen verkeren in een goede conditie en kunnen prima functioneren.

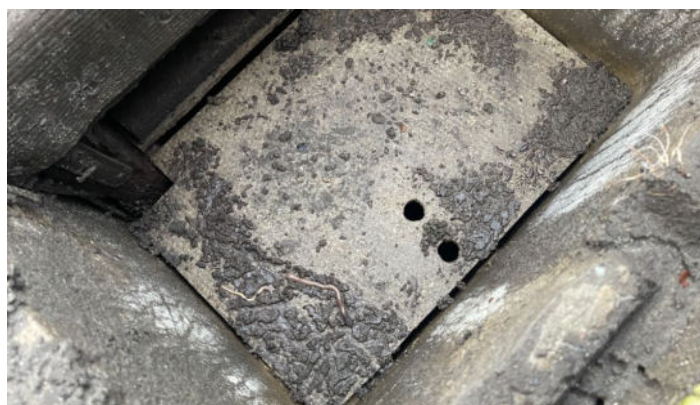
## 39 Asbest in of buiten de woning

Alhoewel deze inspectie zoals eerder aangegeven geen asbestinventarisatie is, is hier wel (beperkt) naar gekeken tijdens de bouwtechnische keuring. Er zijn asbestverdachte materialen aangetroffen in de woning. Asbest is gevaarlijk en moet op enig moment worden gesaneerd (verwijderd). Aan het verwijderen van asbest zijn hoge

kosten verbonden.

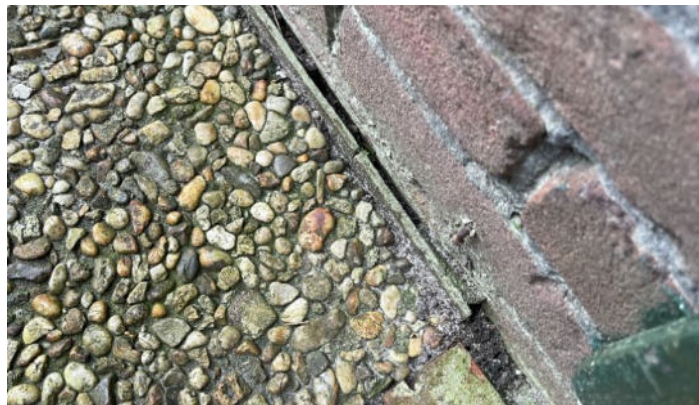
### 40.1 Overige bevindingen/opmerkingen

Langs de gevel is een verzakking visueel waarneembaar. Zand langs de gevel spoelt of zakt vermoedelijk onder de fundering. Op zich wel hinderlijk maar geen groot probleem.

- Eventueel kan een preventieve maatregel genomen worden door bijvoorbeeld in de kruipruimte (indien aanwezig) zand aan te brengen.
- Of maak van de gelegenheid gebruik door de eventuele kruipruimte te voorzien van een bodembedekker, welke gelijk als isolatie kan dienen. Dit zal het woongenot in de woning sterk verbeteren.
- Verzakkingen langs een gevel vormen (op enig moment) wel een risico voor rioleringen en hemelwaterafvoer, deze kunnen verzakken, afbreken en daarom niet meer goed functioneren.
- Het is ook belangrijk om de verzakking te herstellen, eventuele bestaand straatwerk afwaterend vanaf de gevel opnieuw aanbrengen om wegspoelen van zand te voorkomen.
