Rapport

**Burgemeester Elmersstraat 76
1655 KJ Sijbekarspel**

Op 14 februari 2024 heb ik een bouwkundig onderzoek uitgevoerd aan de Burgemeester Elmersstraat 76. Dat heb ik met veel genoegen en naar beste kunnen en weten gedaan. De resultaten van mijn bevindingen en adviezen vindt u terug in dit volledige bouwkundige rapport. Deze voldoet aan de NTA 8060:2021. Dit is de norm die een eenduidige methodiek beschrijft om de bouwkundige staat vast te leggen.

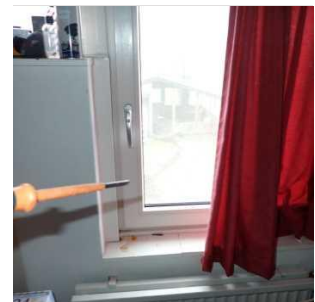
Hout (kozijn)

Beoordeling: **Onvoldoende**

direct (3 - 12 mnd): € 360

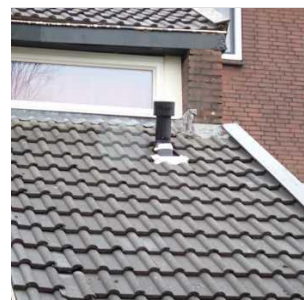
Dakpannen

Het dakvlak, de afwerkingen inclusief de bedekking van de aanbouw zijn geïnspecteerd. Hierbij zijn geen gebreken opgemerkt. Het geheel verkeert in een voldoende conditie.

Beoordeling: **Goed**

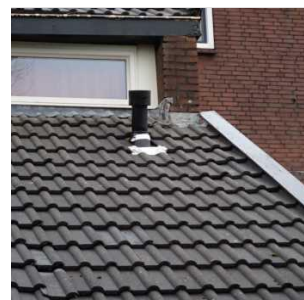
Dakkapel - Beglazing

Beoordeling: **Voldoende**

1 - 5 jaar: € 90

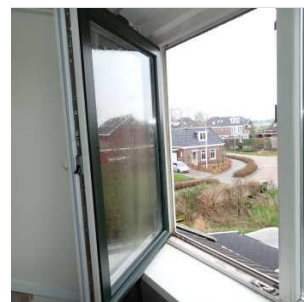
Dubbelglas

Voor zover visueel waarneembaar zijn er tijdens de inspectie geen afwijkingen aan dit onderdeel geconstateerd. Dit onderdeel / voorziening verkeert in goede conditie en kan functioneren.

Beoordeling: **Goed**

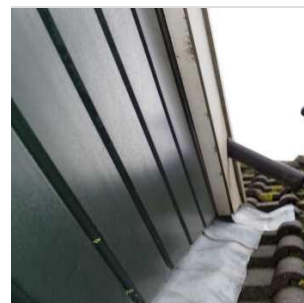
PVC schroten

Er zijn geen gebreken aan de zijwangen van de dakkapel aangetroffen. Deze voorziening is in verband met de hoogte beperkt en alleen visueel (met hulpmiddelen) geïnspecteerd.

Beoordeling: **Goed**

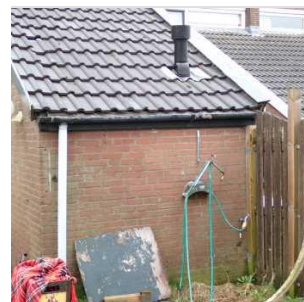
Overstek / boeiborden

Voor zover visueel waarneembaar zijn er tijdens de keuring geen afwijkingen aan dit onderdeel geconstateerd. De hemelwaterafvoeren verkeren in een goede/voldoende conditie. De bevestigingen en de afwatering is voldoende. Het geheel kan functioneren als bedoeld.

Beoordeling: **Goed**

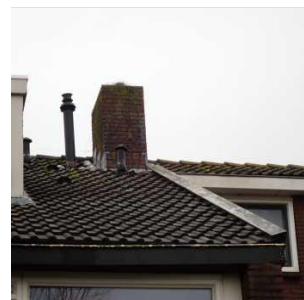
Voor zover visueel waarneembaar zijn er tijdens de keuring geen afwijkingen aan de schoorsteen geconstateerd. Er zijn geen gebreken aan het metselwerk zichtbaar. Regulier onderhoud dient wel te worden uitgevoerd.

Beoordeling: **Goed**

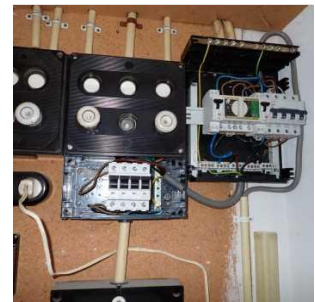
Elektra - Randaarding

Een deel van de elektra installatie is reeds vervangen een deel is gedateerd, het geheel kan bij elkaar voldoende functioneren.

Beoordeling: **Voldoende**

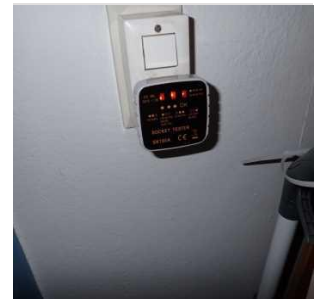
Elektra - Systeem

Voor zover visueel waarneembaar zijn er tijdens de keuring geen afwijkingen aan de randaarding geconstateerd.

Beoordeling: **Goed**

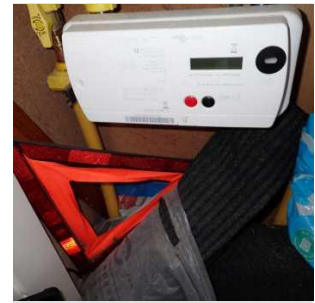
Riolering / afvoer

Er zijn geen gebreken aan het gassysteem aangetroffen. De beoordeling is beperkt, maar wordt, voor zover zichtbaar, zo zorgvuldig mogelijk uitgevoerd. De gasinstallatie wordt visueel geïnspecteerd en dus niet gekeurd.

Beoordeling: **Goed**

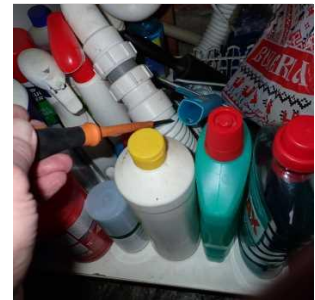
PVC

Beoordeling: **Onvoldoende**

direct (3 - 12 mnd): € 320

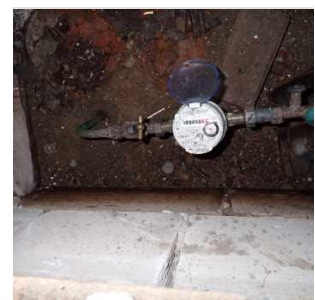
Bevestiging leidingwerk

Voor zover visueel waarneembaar zijn er tijdens de keuringen geen afwijkingen aan het systeem geconstateerd. Dit onderdeel / voorziening verkeert in goede conditie en kan functioneren.

Beoordeling: **Goed**

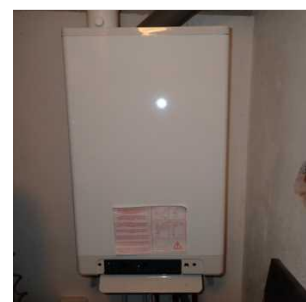
Voor zover visueel waarneembaar zijn er tijdens de keuring geen afwijkingen aan de CV ketel geconstateerd. Dit onderdeel / voorziening verkeert in goede conditie en kan functioneren.

Beoordeling: **Goed**

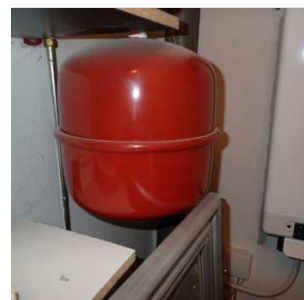
Verwarmingssysteem - Leidingwerk

Voor zover visueel waarneembaar zijn er tijdens de keuring geen afwijkingen aan het expansievat geconstateerd. Dit onderdeel / voorziening verkeert in goede conditie en kan functioneren.

Beoordeling: **Goed**

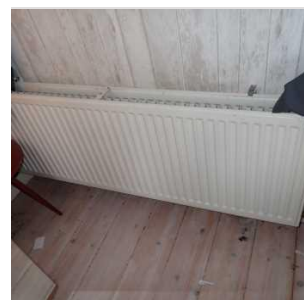
Afsluiters

Voor zover visueel waarneembaar zijn er tijdens de keuring geen afwijkingen aan het systeem geconstateerd. Dit onderdeel / voorziening verkeert in goede conditie en kan functioneren.

Beoordeling: **Goed**

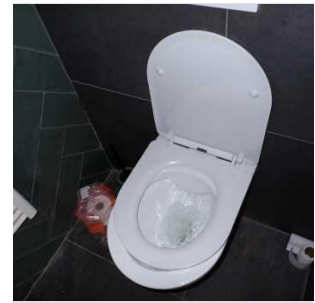
1e Verdieping

Voor zover visueel waarneembaar zijn er tijdens de keuring geen afwijkingen aan de toiletspot geconstateerd. Dit onderdeel / voorziening verkeert in goede conditie en kan functioneren.

Beoordeling: **Goed**

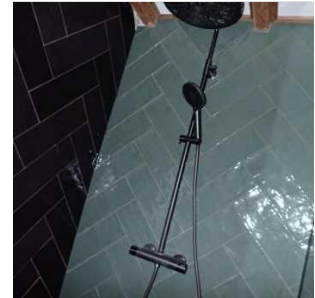
1e Verdieping - Tegelwerk

Voor zover visueel waarneembaar zijn er tijdens de keuring geen afwijkingen aan de wanden en afwerking geconstateerd. Dit onderdeel / voorziening verkeert in goede conditie en kan functioneren

Beoordeling: **Goed**

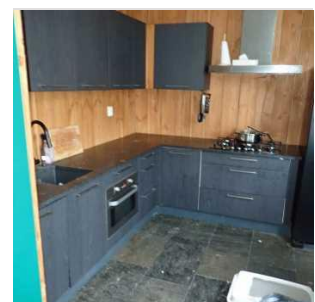
Begane grond

Het hang- en sluitwerk van de keukenkastdeuren verkeert in een voldoende conditie. Het geheel kan goed functioneren. Er zijn geen gebreken.

Beoordeling: **Goed**

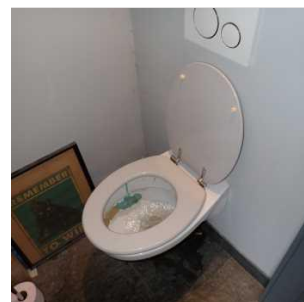
Begane grond

Voor zover visueel waarneembaar zijn er tijdens de keuring geen afwijkingen aan de toiletpot geconstateerd. Dit onderdeel / voorziening verkeert in goede conditie en kan functioneren

Beoordeling: **Goed**

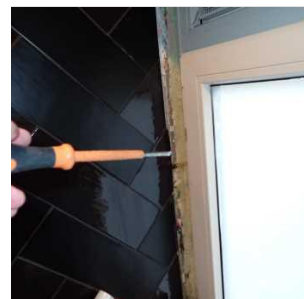
1e Verdieping

Beoordeling: **Onvoldoende**

direct (3 - 12 mnd): € 450

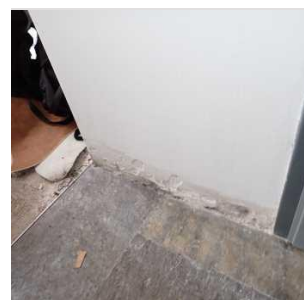
Kozijnen

Beoordeling: **Voldoende**

1 - 5 jaar: € 360

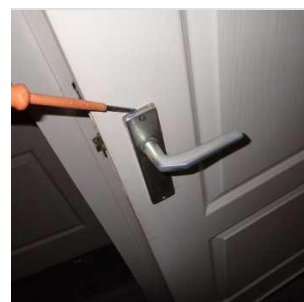
Begane grond

Beoordeling: **Onvoldoende**

direct (3 - 12 mnd): € 120

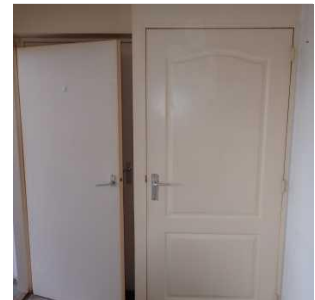
Interieur algemeen

Voor zover visueel waarneembaar zijn er tijdens de keuring geen afwijkingen aan de kozijnen geconstateerd. Dit onderdeel / voorziening verkeert in goede conditie en kan functioneren.

Beoordeling: **Goed**

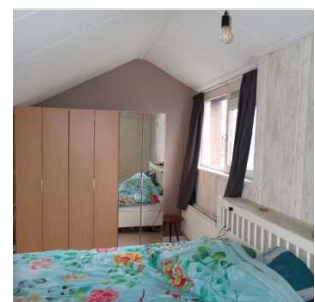
Interieur algemeen - Gipsplaat

Voor zover visueel waarneembaar zijn er tijdens de keuring geen afwijkingen aan de plafonds geconstateerd. Dit onderdeel / voorziening verkeert in goede conditie en kan functioneren.

Beoordeling: **Goed**

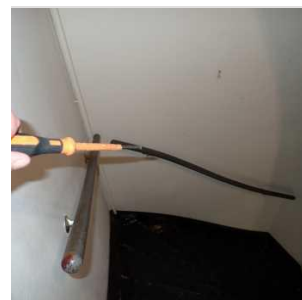
Trappen 2 - Trappen en leuning

Beoordeling: **Onvoldoende**

direct (3 - 12 mnd): € 90

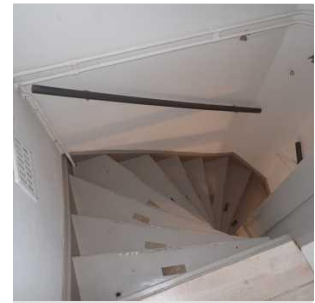
Interieur algemeen - Hout

Voor zover visueel waarneembaar zijn er tijdens de keuring geen afwijkingen aan de trappen en leuning geconstateerd. Dit onderdeel / voorziening verkeert in goede conditie en kan functioneren.

Beoordeling: **Goed**

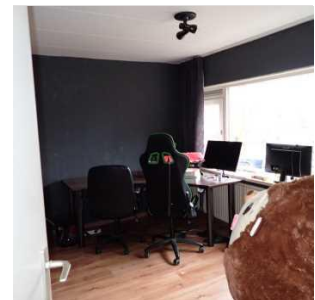
1e Verdieping - Beton

Voor zover visueel waarneembaar zijn er tijdens de keuring geen afwijkingen aan de vloer geconstateerd. Dit onderdeel / voorziening verkeert in goede conditie en kan functioneren.

Beoordeling: **Goed**

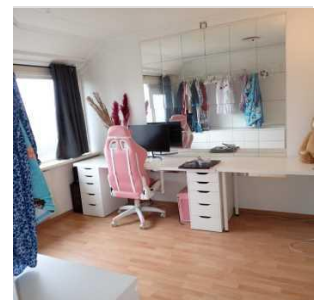
Begane grond - Beton

Voor zover visueel waarneembaar zijn er tijdens de keuring geen afwijkingen aan de vloer geconstateerd. Dit onderdeel / voorziening verkeert in goede conditie en kan functioneren.

Beoordeling: **Goed**
