# Bouwtechnische keuring

Bomenland 13, Venhuizen  
15 mei 2025 12:00

Keuring is uitgevoerd door David Kay - Homekeur BV voor W. Boode

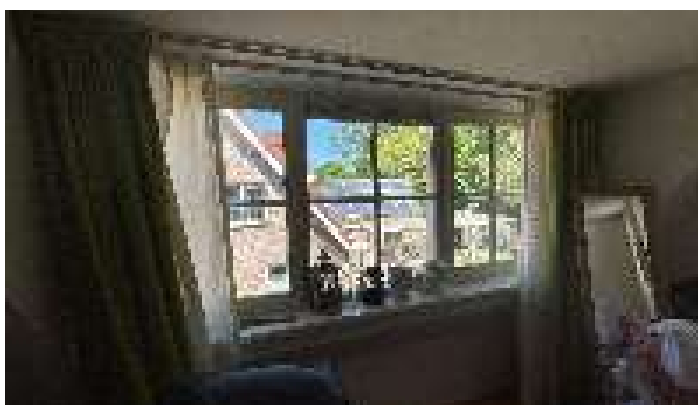
#### Kozijn dakkapel

De dakkapel is voorzien van een houten kozijn. Onderhoud aan alle soorten kozijnen is belangrijk, dit verlengt de levensduur van het materiaal. Het schilderwerk wat eventueel uitgevoerd moet worden is opgenomen in het hoofdstuk schilderwerk buiten de woning elders in deze rapportage.

- Controleer jaarlijks uw houtwerk op gebreken, openstaande verbindingen, houtrot en dergelijke.

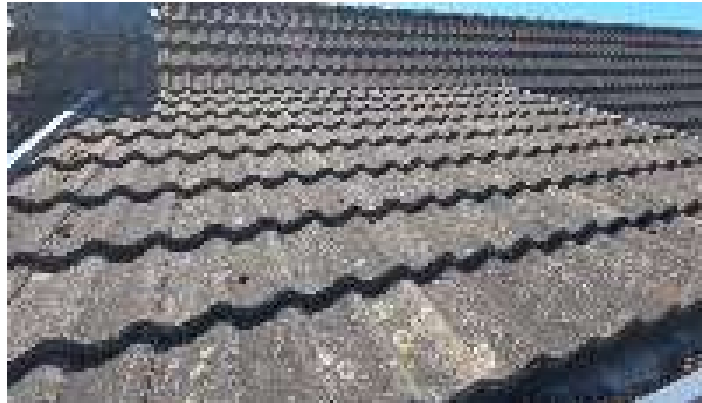
## Dakbedekking van dakkapel

De dakkapel is voorzien van een bedekking welke deel uitmaakt van het hoofddak van de woning en worden verderop in deze rapportage beoordeeld in het hoofdstuk daken.

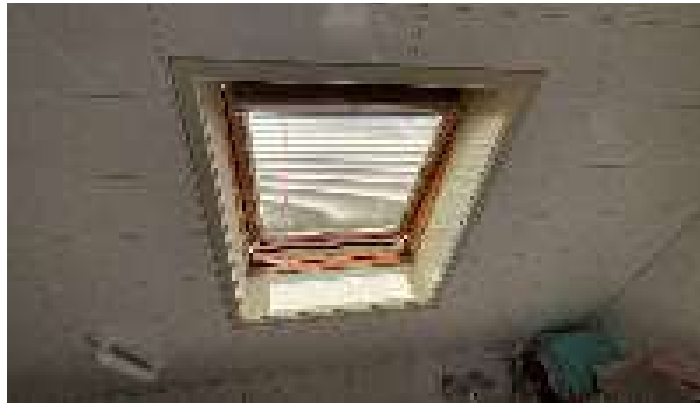
## Constructie rond dakramen en/of lichtkoepels

Het is vanwege afwerkingen niet zichtbaar of rond de dakopening de (balken)constructie is aangepast. Er zijn geen afwijkingen zichtbaar die erop duiden dat een eventuele aanpassing niet deugdelijk zou zijn. Er zijn geen bijzonderheden opgemerkt.

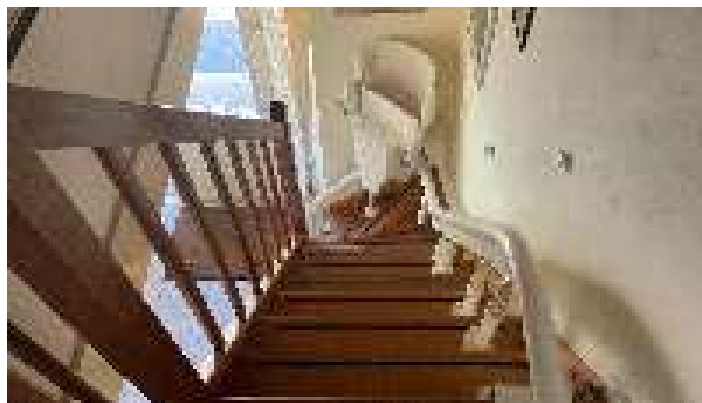
#### Bijzonderheden trap

Geen bijzonderheden of verdere opmerkingen voor wat betreft de trap.

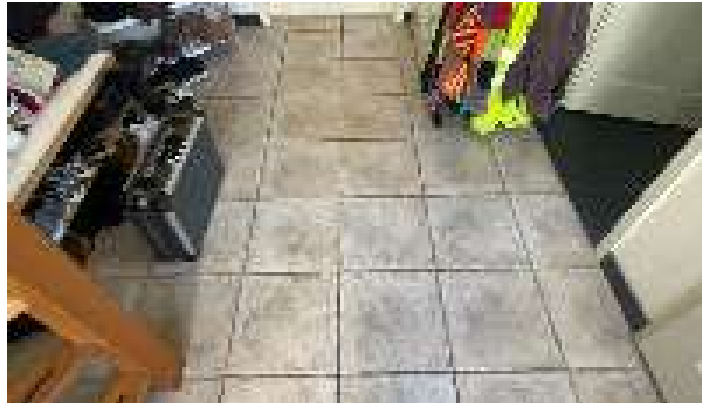
Voor zover zichtbaar verkeerd het tegelwerk van de vloer in een goede conditie.

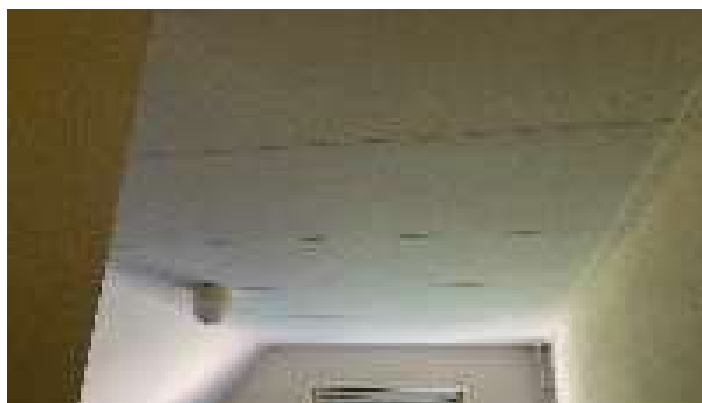
## 9.5 Plafonds in de woning

Plafonds (deels of meerdere) zijn voorzien van een gestructureerde laag, dit spuitwerk heet 'Spack'. Repareer eventuele beschadigingen met een geschikte muurvuller of spackspray voor een mooi resultaat.

- Wilt u gaan repareren? Gewone muurvuller geeft een glad resultaat en valt daardoor vaak nog meer op.
- Zelf met een spons een structuur proberen na te maken, geeft uiteindelijk toch vaak niet het gewenste resultaat.
- Er zijn speciale producten op de markt om een spack plafond te repareren. Bij elke bouwmarkt verkrijgbaar een Spack reparatie tube van Alabastine of vergelijkbaar product.

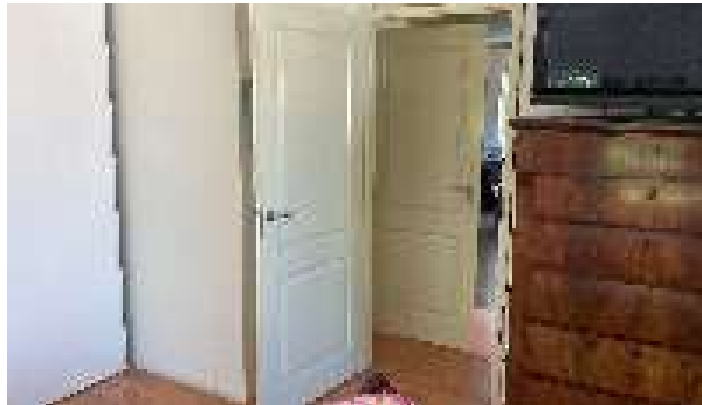
## 10.1 Binnenkozijnen & deuren

Al het schilderwerk in de woning is gezien en gecontroleerd. Hiermee wordt bedoeld alle kozijnen in de woning, de binnendeuren, eventueel trap schilderwerk en al het overige schilderwerk. Dit schilderwerk verkeert gemiddeld in een goede conditie. Er is geen onderhoudshandeling noodzakelijk op de korte of middellange termijn. Eventuele persoonlijke smaken en kleurstellingen of combinaties zijn vanzelf in deze beoordeling buiten beschouwing gelaten. Regulier en periodiek terugkerend schilderwerk is niet opgenomen in deze begroting, op termijn moet al het schilderwerk altijd worden uitgevoerd.

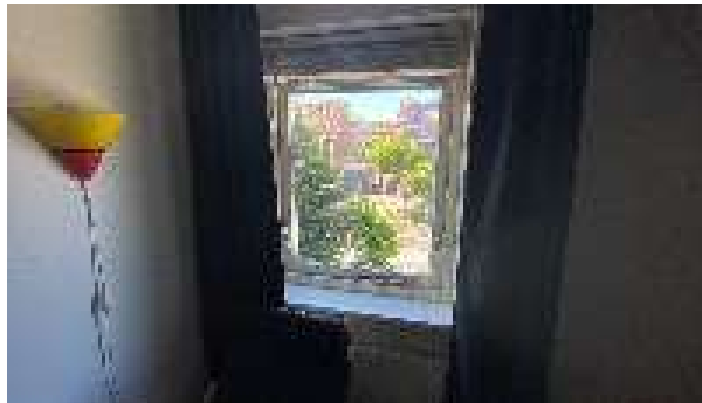
## 10.2 Buitenkozijnen aan binnenzijde

Het schilderwerk van de buitenkozijnen is aan de binnenzijde gezien en gecontroleerd. Dit schilderwerk verkeert gemiddeld in een goede conditie. Er is geen onderhoudshandeling noodzakelijk op de korte of middellange termijn. Eventuele persoonlijke smaken en kleurstellingen of combinaties zijn vanzelf in deze beoordeling buiten beschouwing gelaten. Regulier en periodiek terugkerend schilderwerk is niet opgenomen in deze begroting, op termijn moet al het schilderwerk altijd worden uitgevoerd.

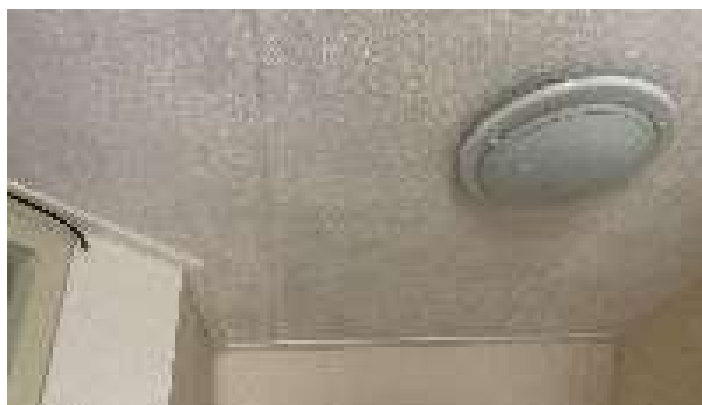
## 10.3 Plafond schilder en sauswerk

Het schilder en sauswerk van alle plafonds in de woning is gezien en gecontroleerd. Dit schilder en sauswerk verkeert gemiddeld in een slechte conditie. Er is een onderhoudshandeling noodzakelijk, wij adviseren een zogenaamde grote beurt. Eventuele persoonlijke smaken en kleurstellingen of combinaties zijn vanzelf in deze beoordeling buiten beschouwing gelaten. Regulier en periodiek terugkerend schilderwerk is niet opgenomen in deze begroting, op termijn moet al het schilderwerk altijd worden uitgevoerd.

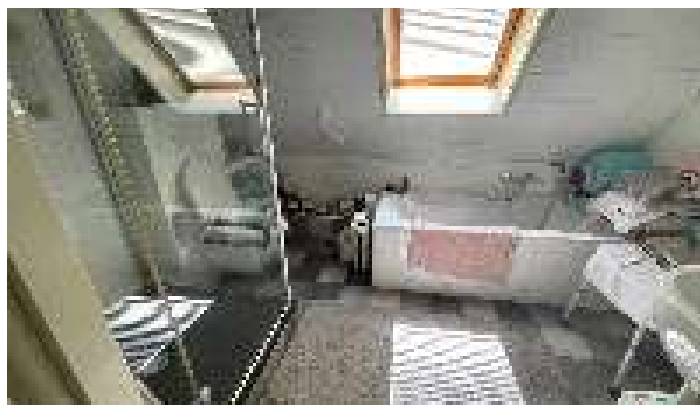
#### Badkamer samenvatting

Bijzondere apparatuur, armaturen of toepassingen in de badkamer zijn niet altijd volledig gecontroleerd, denk bijvoorbeeld aan een bubbelbad, jacuzzi, whirlpool, alle soorten jets, douchecabine's met meer of minder body jets en wel of niet met geluid(radio), sunshowers, bijzondere verlichtingen en infrarood toepassingen. De meeste apparaten en voorzieningen zoals bedoeld en omschreven kunnen alleen in de praktijk worden gecontroleerd op een volledig en goed functioneren.

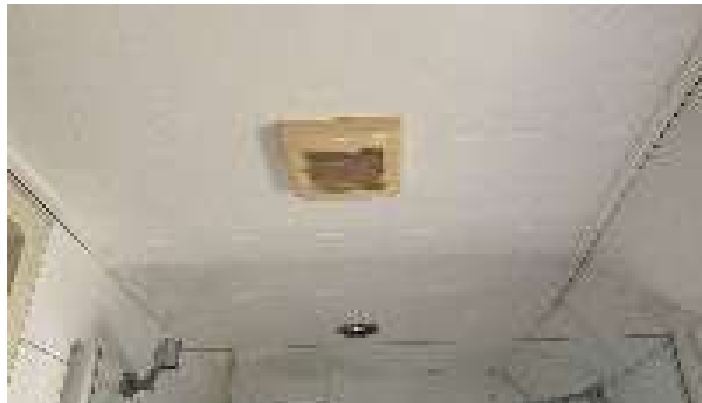
### **Ventilatie badkamer**

De ventilatie in de badkamer lijkt goed geregeld, er zijn in elk geval mogelijkheden om de waterdamp 'weg' te ventileren. Door deze manier van ventileren zal er normaal gesproken niet snel condensatie plaats vinden op materialen of ondergronden waardoor bijvoorbeeld een schimmel wordt voorkomen. Het gedrag van de gebruiker is altijd een belangrijk onderdeel van een goede ventilatie. Let op dat er voldoende luchtinlaat mogelijkheden aanwezig zijn, bijvoorbeeld een kier onder de deur of een rooster in de deur.

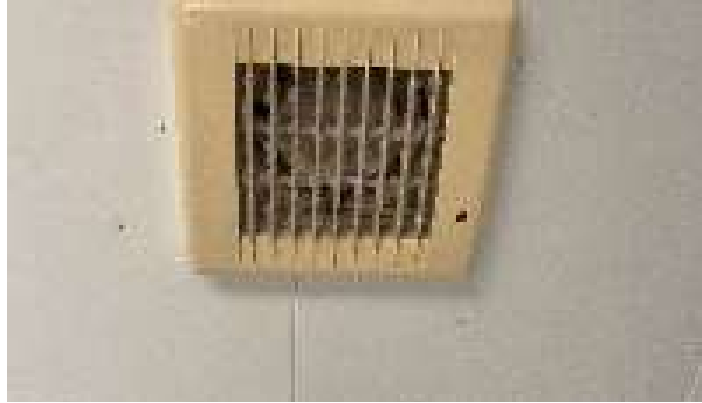
## Opmerkingen ventilatie

De afzuiging/ventilatie is vervuild en moet worden gereinigd. Het advies is om alles te demonteren en te reinigen. Een vervuild systeem belemmert een goede afzuiging en ventilatie, wat resulteert in minder comfort tijdens het gebruik van de badkamer. Een minder goed functionerende afzuiging is vaak de oorzaak van condensatie en schimmels.

Het raam openzetten in de badkamer biedt vaak de verkeerde ventilatie. Wanneer het buiten kouder is dan binnen, komt er in plaats van warme lucht koude lucht naar binnen. Koude lucht neemt minder vocht op dan warme lucht en zo ontstaat er condens. Dit condens moet juist worden vermeden. Het is het beste om de badkamer warm te houden. Houd het raam dicht na het douchen of badderen. Daarnaast ventileert een raam onvoldoende om schimmelvorming tegen te gaan. Het is dus echt nodig om een ventilatiesysteem in de badkamer te hebben welke de vochtige lucht wegzuigt uit de badkamer.

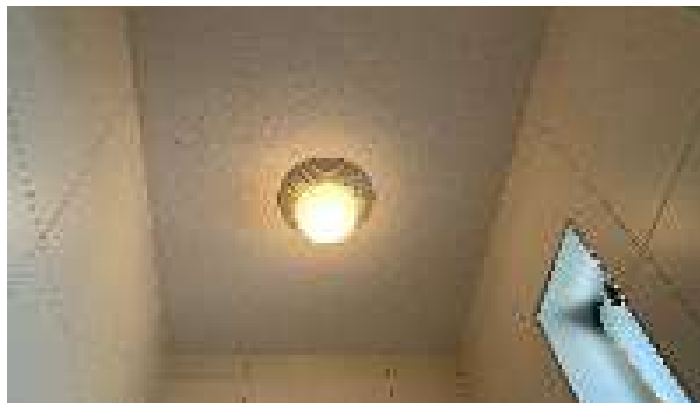
### Ventilatie

In het toilet is geheel geen ventilatie/afzuiging aanwezig, in dit geval is dat onvoldoende en adviseren we om dit te verbeteren.

- Natuurlijke ventilatie is een manier van ventileren van een gebouw waarbij géén geforceerde of mechanische ventilatie wordt toegepast. Zowel de aanvoer als de afvoer geschieden op een natuurlijke manier. Voorbeelden die voor natuurlijke ventilatie kunnen zorgen, zijn luchtroosters, zelfregulerend ventilatieroosters, moproosters in buitenmuren, kieren e.d.
- Mechanische ventilatie is een manier van ventileren/afzuiging waarbij met behulp van elektriciteit een afzuiging mechanisch wordt aangedreven en lucht wordt afgezogen. Een afvoer kanaal is hiervoor noodzakelijk.
- Te weinig ventilatie geeft een ongezond binnenklimaat.

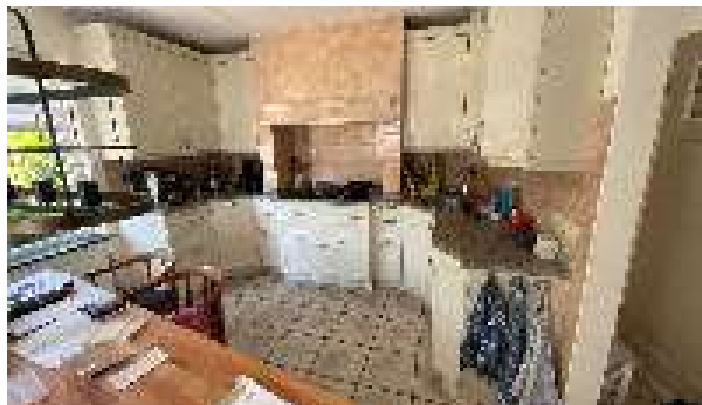
### Algehele indruk keuken

De gehele keuken is functioneel, alles lijkt te functioneren. Hier is normaal mee omgegaan, de keuken kan gehandhaafd blijven.

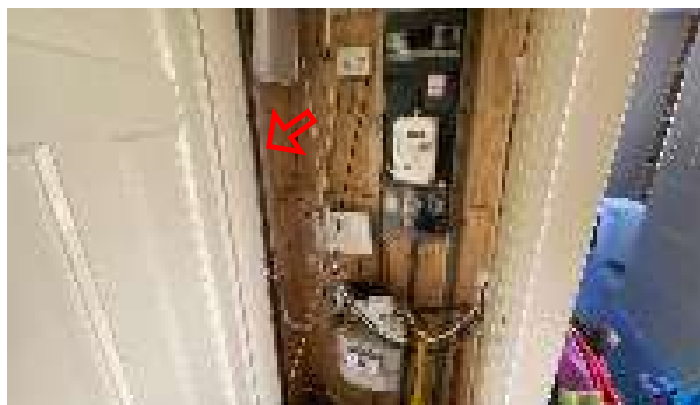
### Groepen en meterkast

Het is niet duidelijk welke groepen waarvoor zijn bedoeld. Bij doorbranden van een stop of uitschakeling van een groep is het handig om te weten in welke hoek u moet zoeken naar een eventueel probleem of kortsluiting. Op internet kunt u sjablonen downloaden om eenvoudig de indeling van uw groepen altijd duidelijk en direct inzichtelijk te hebben.

Door de meterkast lopen één of meerdere afvoeren en/of een waterleiding. Het is beter deze afvoeren en/of waterleidingen middels bijvoorbeeld een houten koof af te scheiden van de elektra. Het is vanzelf belangrijk om ervoor te zorgen dat de waterleiding en/of de afvoer op een veilige manier zijn geïnstalleerd en dat deze geen gevaar vormen voor de elektriciteitsmeters en andere elektrische installaties.

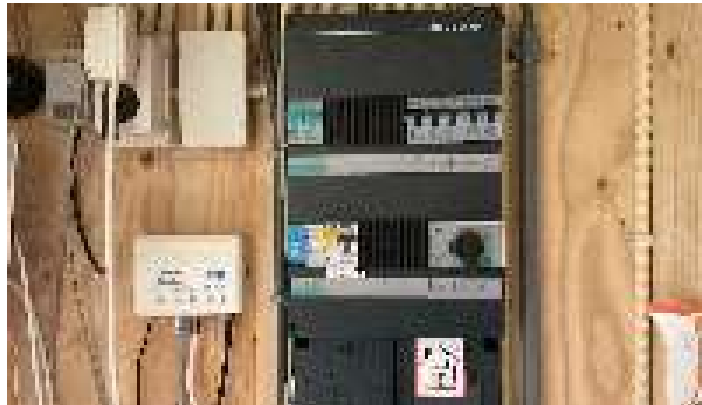
## Aantal groepen

Er is een groepenkast met meer dan 7 groepen in de woning aanwezig. Voor een gemiddelde woning is dit voldoende.

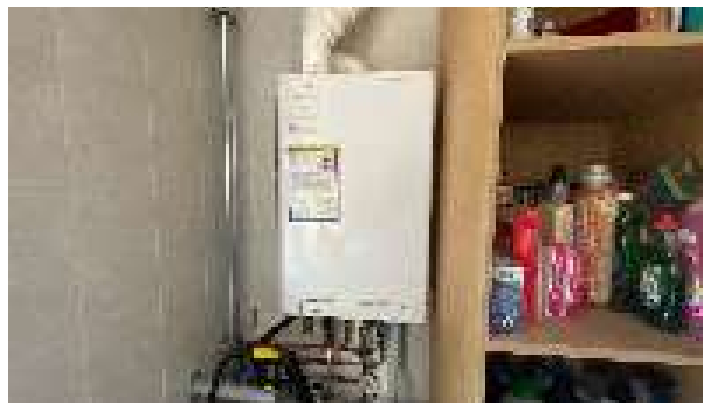
De woning wordt voorzien van warm water door middel van een cv combi ketel. Aan een combi cv ketel moet jaarlijks preventief onderhoud worden uitgevoerd. Het apparaat moet inwendig en uitwendig worden schoongemaakt. De brander moet worden gereinigd en de beveiligings en regelapparatuur moet worden gecontroleerd. Vraag uw installatiebedrijf naar eventuele abonnementsvormen voor dit jaarlijkse onderhoud.

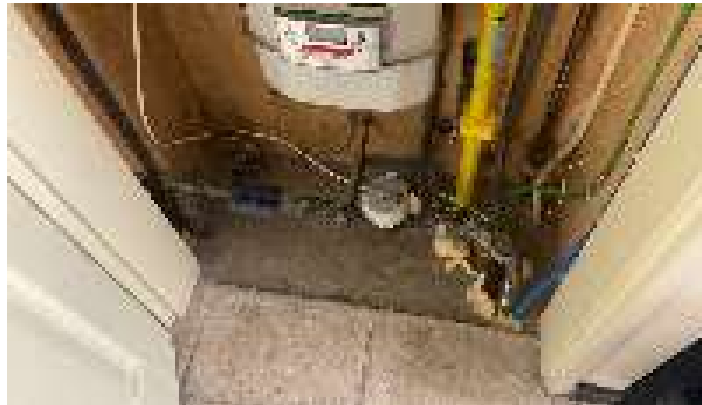
Het leidingwerk klappert bij het gebruik. Vooral als een watervoeding (warm of koud water) snel wordt afgesloten is het klappen hoorbaar. Dit zal in de woning vooral hoorbaar zijn als bijvoorbeeld de wasmachine wordt gebruikt. Grootste oorzaak van dit klapperende leidingwerk is dat leidingen onvoldoende zijn gebeugeld. Als het nog mogelijk is kan dit beugelwerk daar waar nodig alsnog worden aangebracht of verbeterd.

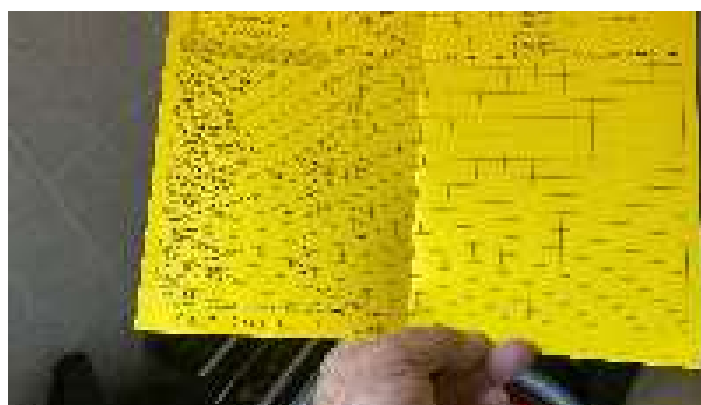
### Onderhoud & bouwjaar

Het is niet zichtbaar dat regelmatig onderhoud is gepleegd aan de CV-ketel.

- Jaarlijks onderhoud aan een CV-ketel wordt geadviseerd.
- Laat het onderhoud vastleggen in het onderhoudsboekje bij de CV ketel.
- Indien ook het vervangen van de ketel (per direct) wordt geadviseerd, kan dit onderhoud vanzelf achterwege worden gelaten.

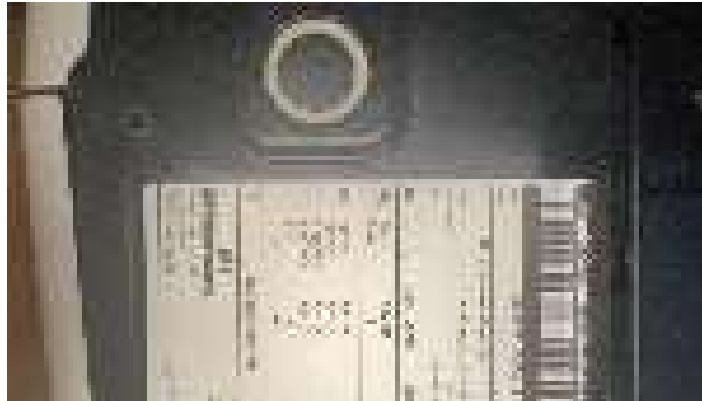
Gezien het bouwjaar van de CV-ketel is vervangen niet aan de orde. Het bouwjaar van de CV-ketel is van de periode 2016 t/m 2018.

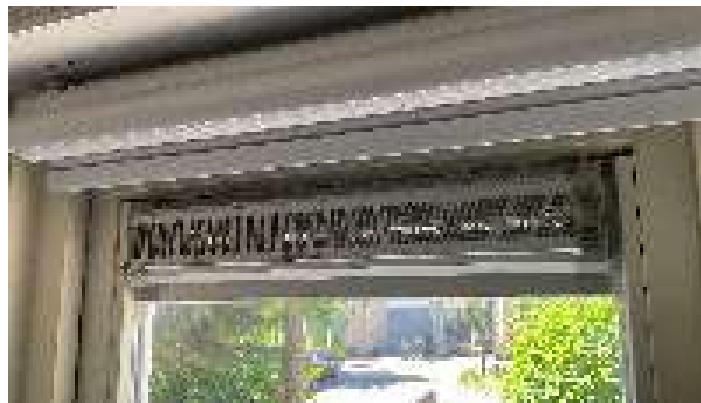
### 14.4 Opmerkingen ventilatieroosters

De ventilatieroosters boven de ramen/kozijnen zijn niet goed onderhouden en functioneren hierdoor niet optimaal. De roosters zijn vervuild en dienen te worden gereinigd, dit kan eventueel door zelfwerkzaamheid. Of de roosters van voldoende capaciteit zijn is niet berekend. Door het matige tot onvoldoende onderhoud functioneren onderdelen niet zoals bedoeld. Wij adviseren om het achterstallig onderhoud conform de voorschriften van de leverancier alsnog uit te voeren.

- Reinigen van het rooster is het meest eenvoudig door het geopende rooster met een stofzuiger schoon te maken.
- In voorkomende gevallen kan de kap worden losgeklikt en de kap alsmede het binnenwerk met een lauw sopje worden gereinigd.
- Spuit nooit agressieve reinigings-, smeermiddelen of andere vloeistoffen in het rooster.

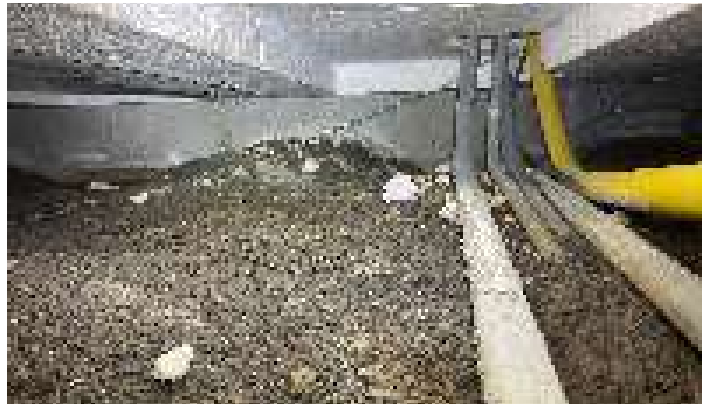
### Vloerconstructie

De begane grond vloer is een veel toegepaste (algemene) betonnen en/of steenachtige vloer. Dit is in elk geval geen risicovloer, het geheel verkeert in goede conditie.

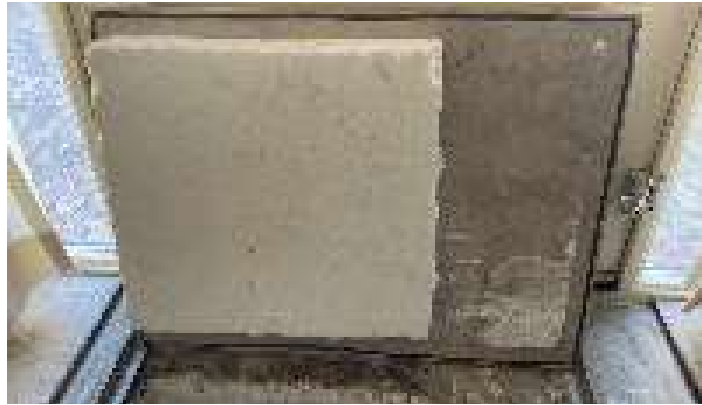
## 18 Vloerluik

Aan het vloerluik t.b.v de toegang naar de kruipruimte zijn geen bijzonderheden opgemerkt.

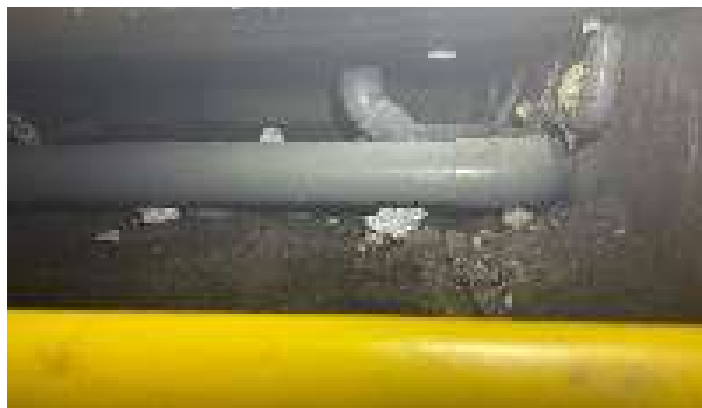
## 19 Riolering

De riolering is van PVC/PE. Beide zijn een materiaal wat bijvoorbeeld ook in nieuwbouwwoningen wordt toegepast.

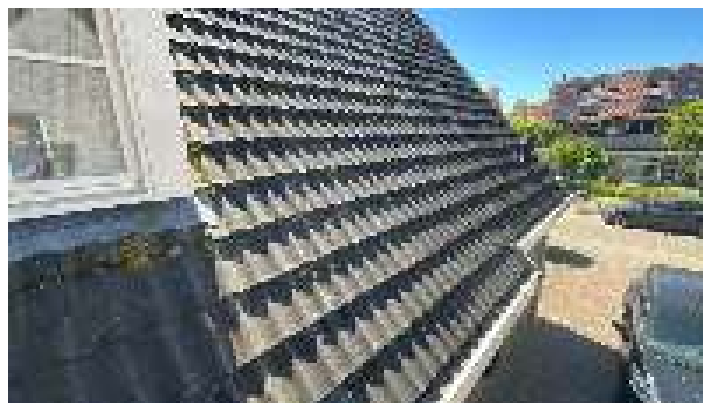
## 24 Daken

Op het hoofddak van de woning is een beton pannendak aanwezig. Deze pan is een dakbedekking van gevormde beton en geschikt om op een hellend dak te worden toegepast. Ook kunnen dakpannen verticaal worden verwerkt, hiertoe vormt de verankering een essentieel onderdeel. Op het houten dak wordt vaak een latwerk gemaakt van panlatten op de maat van de pannen, waar de pannen met een nok op rusten. De pannen vormen een aaneengesloten geheel. Doordat ze elkaar overlappen en veelal zijn voorzien van kop- en zijsluitingen wordt een waterdicht en windvast geheel gevormd.

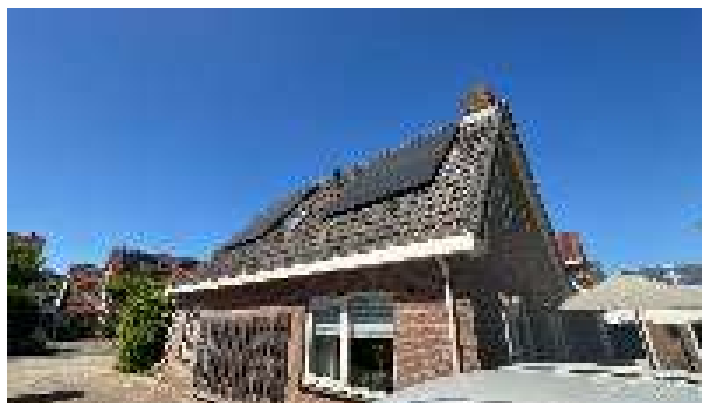
De pannen op het dak verkeren in een technisch matige tot goede conditie. Deze zijn bekeken waarbij vooral gelet is of de kwaliteit van de pan niet al te zeer is aangetast. In dit geval wordt de kwaliteit als matig beoordeeld.

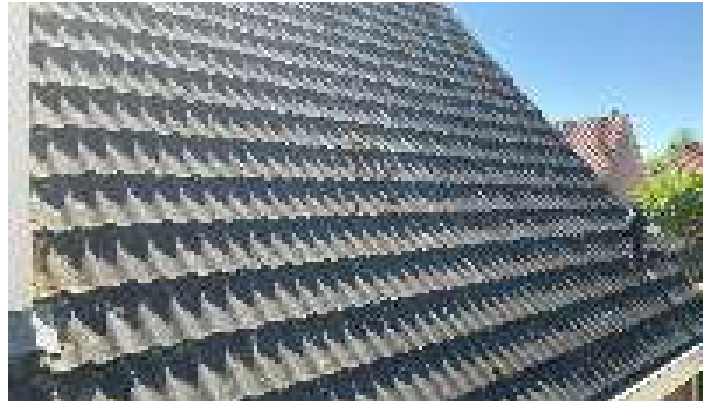
#### 24.4 Overige opmerkingen beton pannen

Op het dak is vervuiling en mos aanwezig, vooral ook de aansluiting tussen de pannen is hiervoor gevoelig. Dit is eenvoudig te verwijderen met een lage druk waterstraal en zachte borstel, een tuinslang met borstel is ook prima.

- Om te voorkomen dat het mos snel terugkomt adviseren wij het dak met (verdunde) chloor na te spoelen.
- Ook zijn in elke bouwmarkt diverse middelen beschikbaar om mos te verwijderen of preventief te voorkomen.

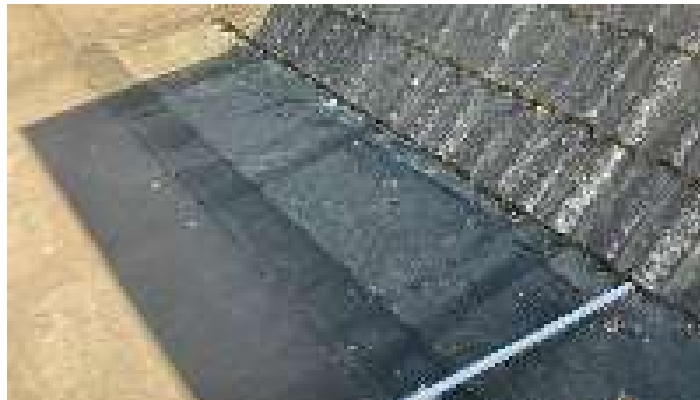
## 24.23 Algemene opmerkingen van de inspecteur

Het bitumen van het garagedak loopt onder de pannen door omhoog, dat is natuurlijk prima, de pannen liggen echter op de dakbedekking en dat is dan weer niet goed. Bij warme dagen wordt de dakbedekking zacht en kunnen de pannen door hun gewicht in de dakbedekking zakken. Het is raadzaam de pannen in te korten zodat deze vrij hangen.

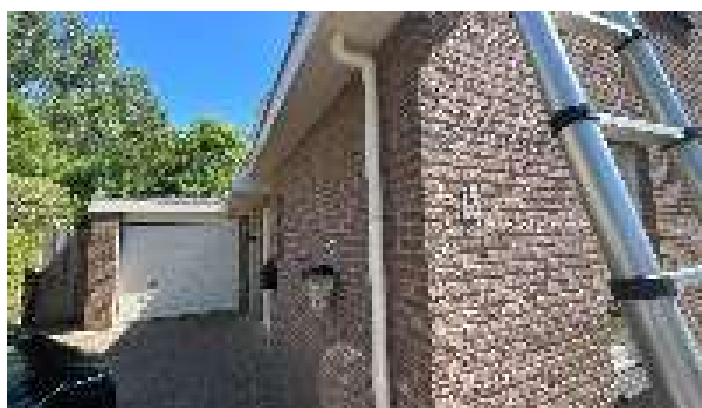
## 28 Dakdetails en/of dakafwerkingen van de woning

Er zijn geen gebreken of afwijkingen opgemerkt aan de overstek van de woning. Het geheel ziet er goed uit, eventueel schilderwerk wordt elders in dit rapport benoemd.

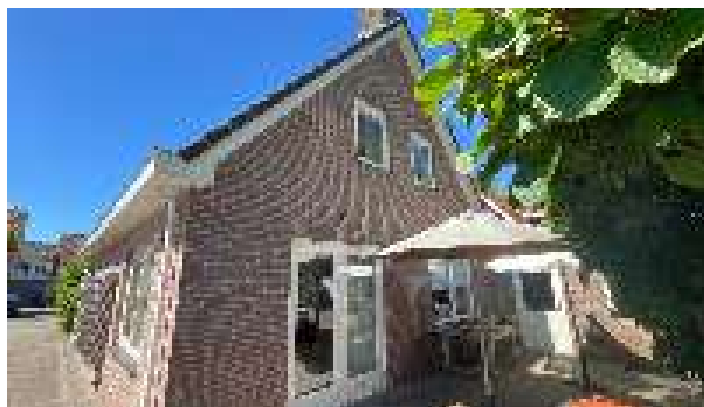
De woning is voorzien van metselwerk gevels. De gevel is gecontroleerd deels op afstand en deels van nabij, hierbij is ook het voegwerk gecontroleerd op verzanding en op hardheid.

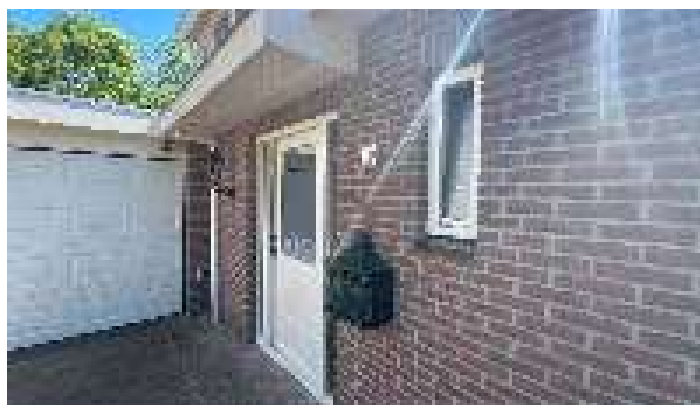
## 34 Kozijnen en beglazing buitenzijde woning

In de woning zijn houten kozijnen gemonteerd

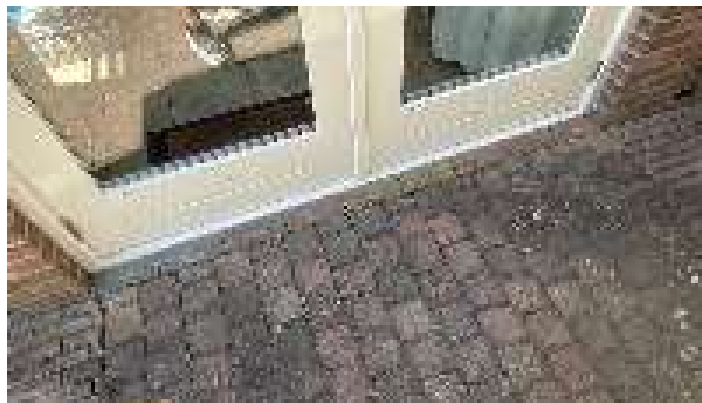
### 34.7 Afdichting beglazing versus kozijnen en draaiende delen

Het kitwerk tussen de beglazing versus kozijnen en draaiende delen zijn gecontroleerd en verkeren in een prima conditie.

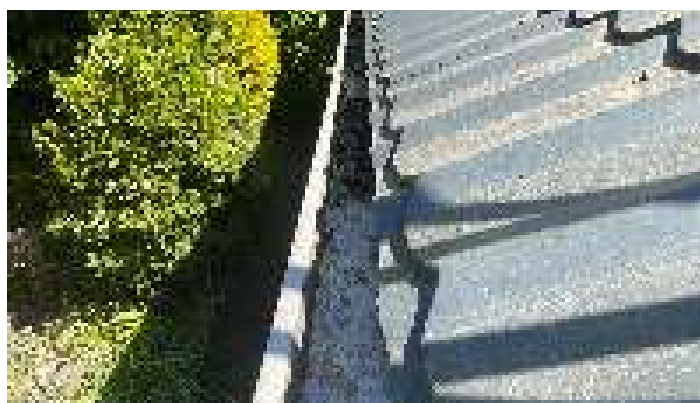
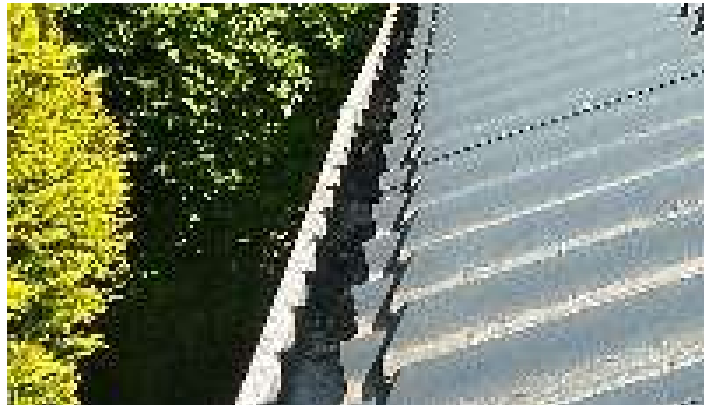
## PVC goot

De goot is meer dan normaal vervuild. De vervuiling is dusdanig dat de goot niet meer goed kan functioneren. Er is een risico op wateroverlast bij hevige regenval. De goot dient per direct geheel schoon gemaakt te worden.

- Goten op zijn minst jaarlijks reinigen!
- Goed onderhoud en reiniging van de goten zorgt voor een langere levensduur van de materialen.

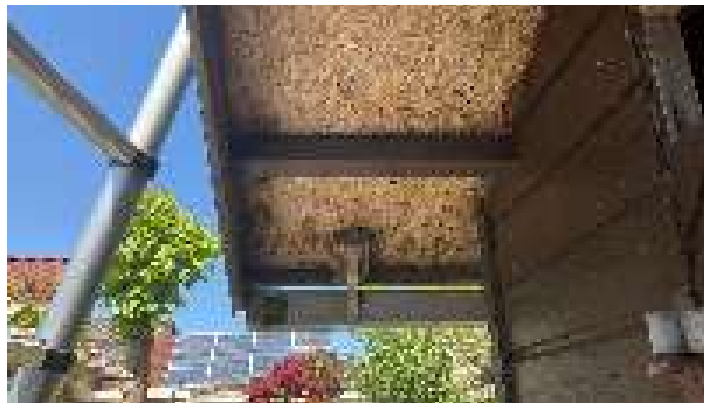
## Dakdetails en/of dakafwerkingen van het bijgebouw

De dakdetails en/of dakafwerkingen (zoals overstek, windveer, boeibord en/of waterborden) zijn gecontroleerd op gebreken zoals houtrot of andere afwijkingen. De algehele indruk is goed, het geheel verkeert technisch in een voldoende conditie.

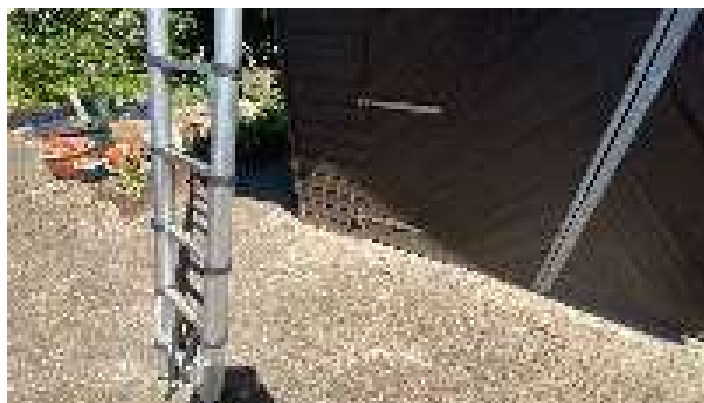
## Gevels bijgebouw of schuur

De gevels van het bijgebouw en/of de opstal zijn van houten afwerking en/of de gevels zijn bekleed met een houten afwerking.

- De materialen achter de houten gevelbekleding/afwerking zijn niet zichtbaar, eventuele gebreken hieraan zijn dan ook niet opgemerkt.

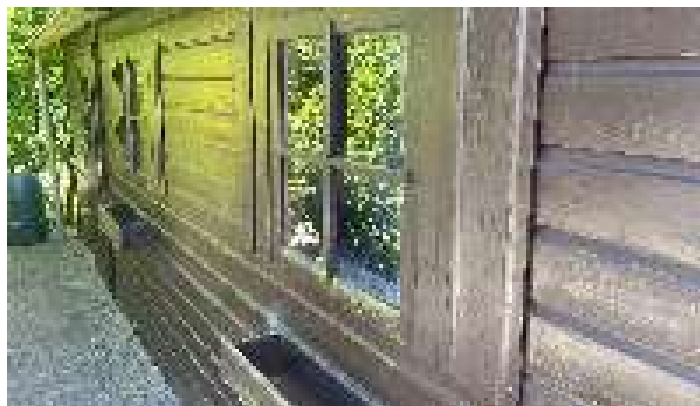
## Kozijn schilderwerk

De samenvattende beoordeling zoals hiervoor omschreven betreft (ook) het volgende onderdeel van het bijgebouw en/of opstal: Kozijn(en)

Per direct (hiermee wordt bedoeld binnen 1 jaar) moet(en) de kozijn(en) worden geschilderd.

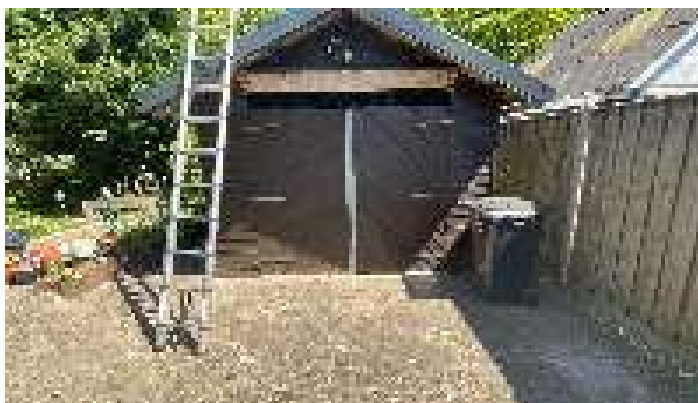
### Overige opmerkingen kozijnen

De deur(en) en het kozijn(en) van de opstal zijn gecontroleerd op gebreken, deze zijn niet opgemerkt. De onderdelen verkeren in een goede conditie en kunnen prima functioneren.
