## Bouwtechnische keuring

Van Eckstraat 25, Wieringerwerf  
14 november 2025 09:30

Keuring is uitgevoerd door David Kay - Homekeur BV voor W. Boode

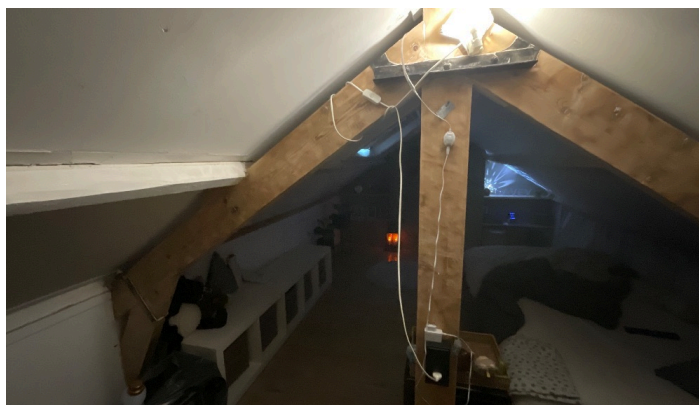
De houten dakconstructie is van binnenuit deels zichtbaar. Het geheel is voor zover als mogelijk op deugdelijkheid en constructieve veiligheid gecontroleerd.

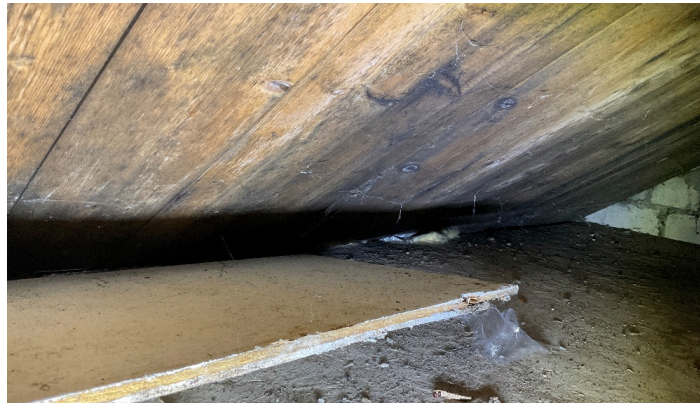
Het dakbeschot (of de dakelementen) is/zijn aan de binnenzijde voor zover als mogelijk en zichtbaar geïnspecteerd. Hier zijn geen gebreken aan opgemerkt.

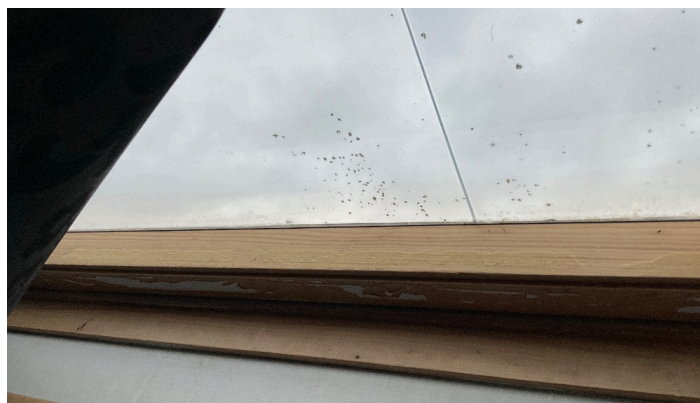
Rond de dakopening is de (balken)constructie niet aangepast. De constructie is met deze dakopeningen dus niet gewijzigd en voldoet!

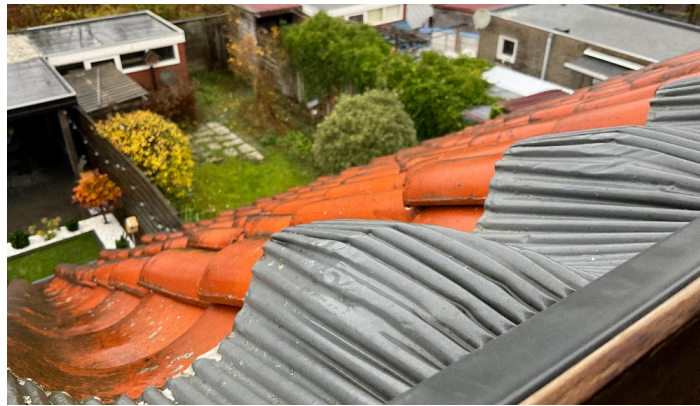
De aansluitingen (lood of loodervanger) rond de dakopeningen zijn gecontroleerd, hieraan zijn geen gebreken opgemerkt. Het geheel verkeert in een prima conditie en kan functioneren.

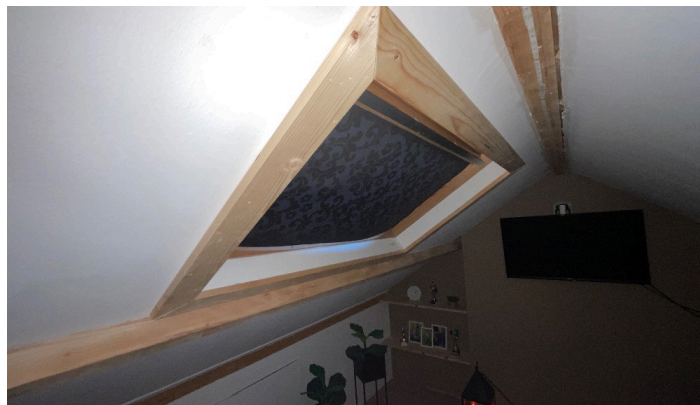
Met betrekking tot het dakraam en/of lichtkoepel is gekeken naar eventuele gebreken. Denk hierbij aan lekke beglazing, overige lekkage en/of indien van toepassing gebreken aan het hang en sluitwerk. Er zijn geen bijzonderheden of gebreken opgemerkt.

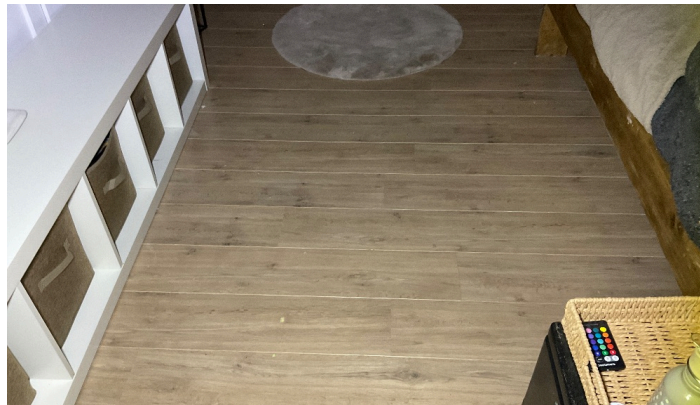
In de woning zijn houten vloeren aanwezig. Houten vloeren kunnen geluidsoverlast veroorzaken naar andere verdiepingen in de woning. Met het gebruik van de woning moet daarmee altijd rekening worden gehouden. Houten vloeren zijn meer onderhevig aan onderhoud dan een betonnen vloer. Vooral houten begane grond vloeren met een vochtige kruipruimte vormen een hoger risico, denk hierbij aan houtaantasters, houtrot in balken of in vloerbeschot en dergelijke. Echter onder goede omstandigheden hoeft dat allemaal geen probleem te zijn en is een houten vloer natuurlijk prima.

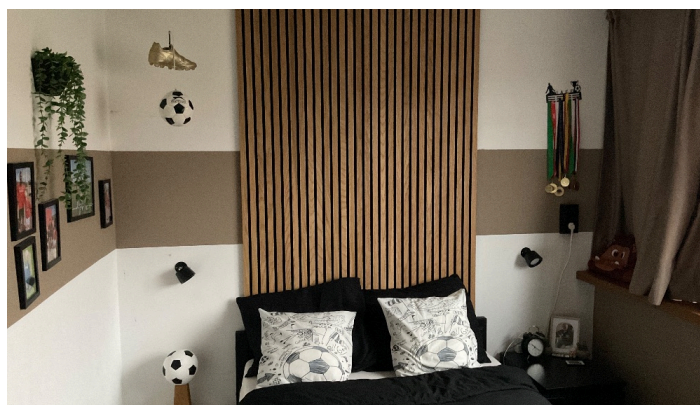
Geen gebreken aan de wanden in de woning voor zover visueel waarneembaar. Let op: meubilair is niet verplaatst.

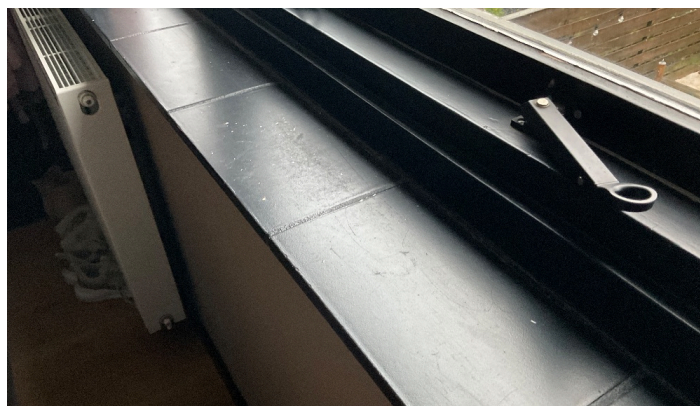
De vensterbanken zijn gecontroleerd, hier zijn geen gebreken aan opgemerkt.

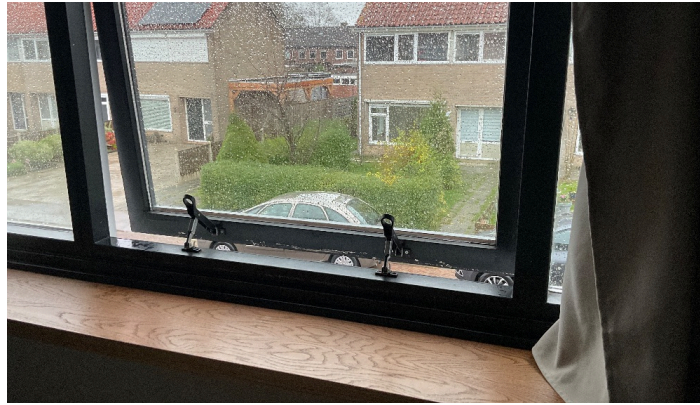
Het schilderwerk van de buitenkozijnen is aan de binnenzijde gezien en gecontroleerd. Dit schilderwerk verkeert gemiddeld in een slechte conditie. Er is een onderhoudshandeling noodzakelijk, wij adviseren een zogenaamde grote beurt (2x schuren en 2x aflakken). Eventuele persoonlijke smaken en kleurstellingen of combinaties zijn vanzelf in deze beoordeling buiten beschouwing gelaten.

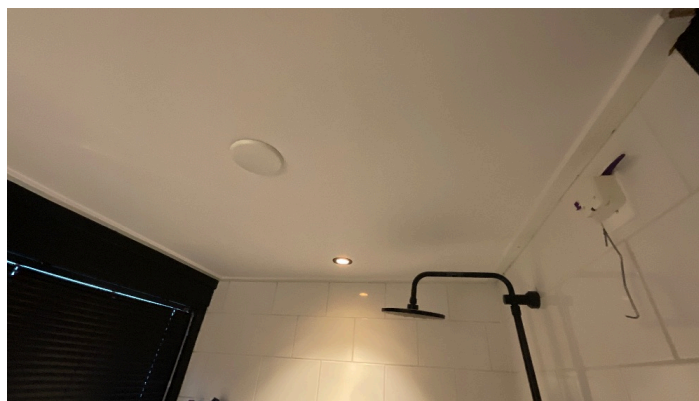
Een ventilatie of afzuiging in de badkamer is geheel niet of onvoldoende aanwezig, hierdoor is er een risico op schimmels op wanden en plafonds. Effectief ventileren in een badkamer is belangrijk en noodzakelijk voor zowel de gebruiker als de verschillende badkamer- en bouwkundige onderdelen. Door condensatie worden materialen aangetast, kunnen schimmels ontstaan en ontstaat een ongezond klimaat voor de gebruiker.

- U kunt de badkamer op een natuurlijke manier ventileren door een ventilatierooster in een eventueel raam aan te brengen of door het raam tijdens en na het douchen enige tijd op een kier te zetten. Dit is echter niet in alle gevallen mogelijk, daarom wordt ook gekozen voor een mechanische ventilatie in de badkamer.

- De ventilatie kan worden verbeterd door een badkamerventilator te installeren. Hiermee wordt op efficiënte manier de vochtige lucht naar buiten toe afgevoerd, waardoor de badkamer minder vochtig wordt en sneller droogt. In een droge omgeving kunnen schimmels niet groeien. Badkamerventilators zijn niet duur en niet moeilijk om te installeren.

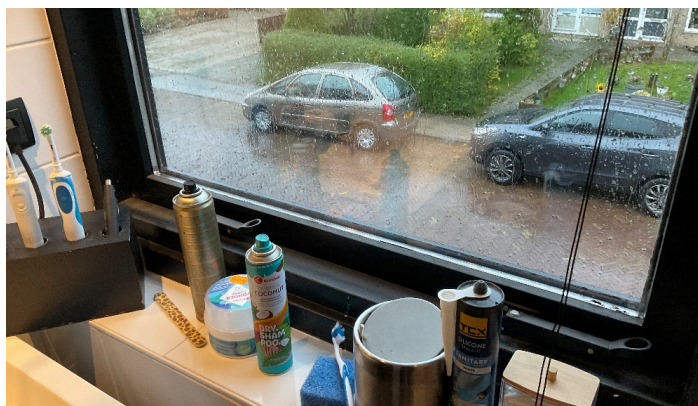
Het raam openzetten in de badkamer biedt vaak de verkeerde ventilatie. Wanneer het buiten kouder is dan binnen, komt er in plaats van warme lucht koude lucht naar binnen. Koude lucht neemt minder vocht op dan warme lucht en zo ontstaat er condens. Dit condens moet juist worden vermeden. Het is het beste om de badkamer warm te houden. Houd het raam dicht na het douchen of badderen. Daarnaast ventileert een raam onvoldoende om schimmelvorming tegen te gaan. Het is dus echt nodig om een ventilatiesysteem in de badkamer te hebben welke de vochtige lucht wegzuigt uit de badkamer.

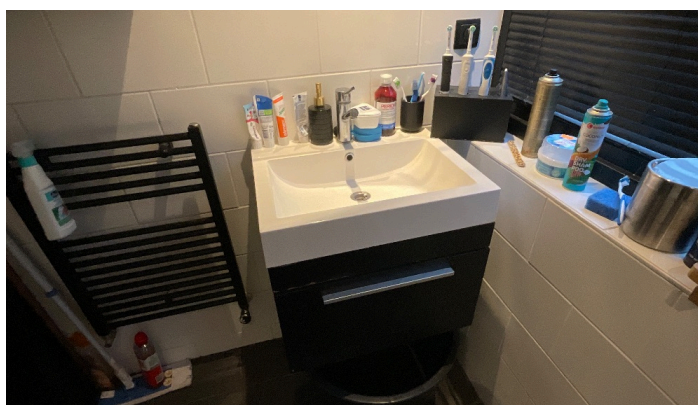
De badkamer en voorzieningen in de badkamer zijn op overige gebreken en functioneren gecontroleerd, deze zijn niet opgemerkt.

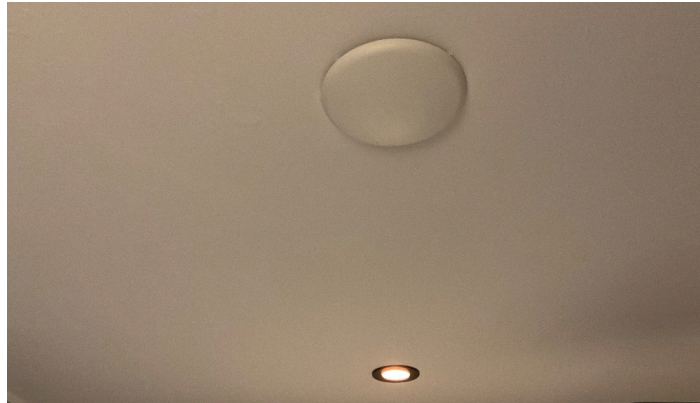
Het plafond (en eventueel wand) saus en/of schilderwerk verkeert in een goede conditie. Het geheel is prima onderhouden, er zijn geen gebreken of opmerkingen. Regulier en periodiek terugkerend schilderwerk is niet opgenomen in deze begroting, op termijn moet al het schilderwerk altijd worden uitgevoerd.

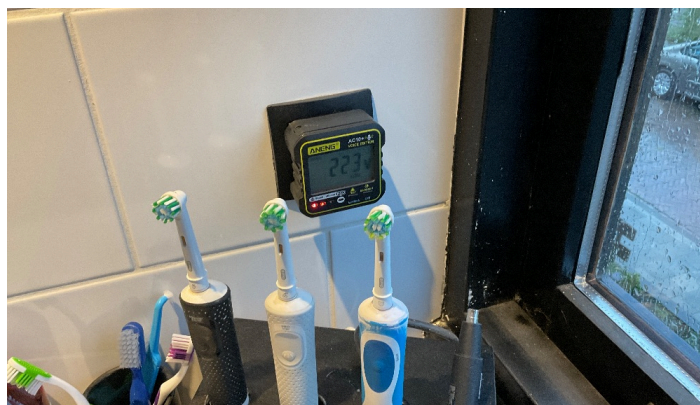
In de badkamer zijn wandcontactdozen aanwezig, deze zijn voorzien van een goed werkende aarding. In een badkamer mogen geen stopcontacten of gewone lichtschakelaars zonder aarding gebruikt worden.

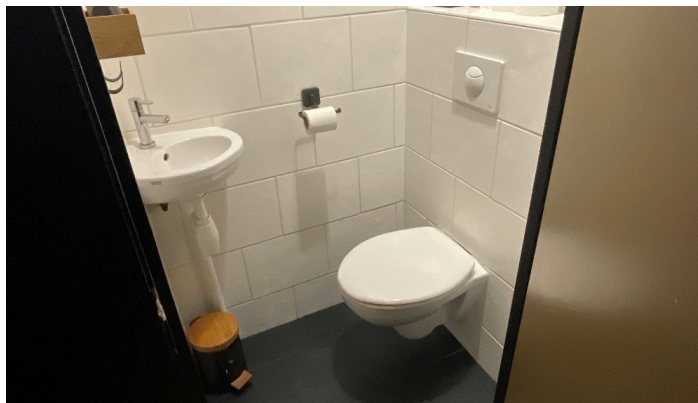
Een hangend toilet is aanwezig. Controleer de bevestiging van de pot aan de wand en check regelmatig rond en onder de pot op lekkages. Lekkages kunnen optreden bij de aansluiting op de riolering of bij de wateraansluiting.

In het toilet is een wasbak aanwezig, deze is voorzien van een kraan en aangesloten op de afvoer.

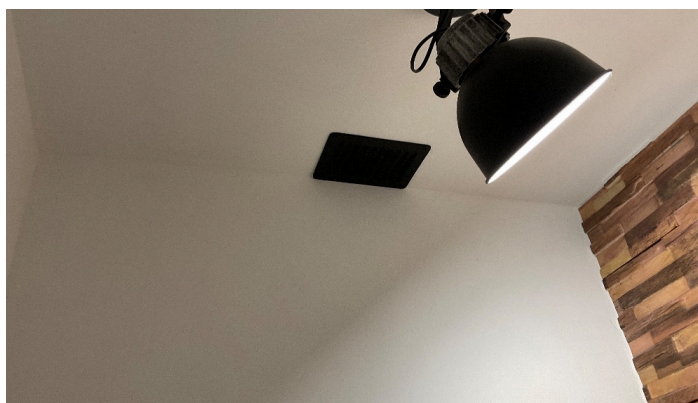
In het toilet is een natuurlijke ventilatie/afzuiging aanwezig. Natuurlijke ventilatie is een manier van ventileren van een gebouw waarbij géén geforceerde of mechanische ventilatie wordt toegepast. Zowel de aanvoer als de afvoer geschieden op een natuurlijke manier. Voorbeelden die voor natuurlijke ventilatie kunnen zorgen, zijn luchtroosters, zelfregulerend ventilatieroosters, moproosters in buitenmuren, kieren e.d.

- Te weinig ventilatie geeft een ongezond binnenklimaat. Natuurlijke ventilatie kan functioneren, de gebruiker van de woning moet ervaren of dit voldoende functioneert.
- Gerelateerd aan het bouwjaar van de woning is natuurlijke ventilatie niet ongewoon, bij wijziging kan vanzelf beter een mechanische ventilatie/afzuiging worden toegepast.

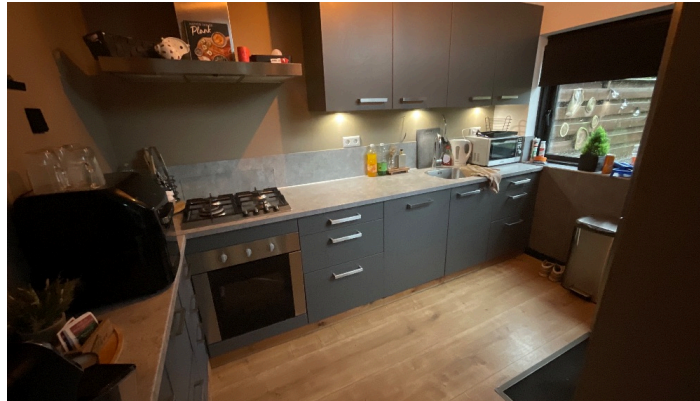
De gehele keuken is functioneel, alles lijkt te functioneren. Hier is normaal mee omgegaan, de keuken kan gehandhaafd blijven.

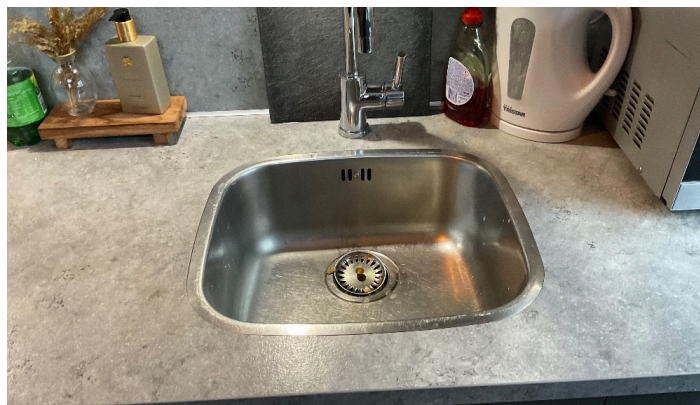
Aan de installaties in de keuken, voor zover deze aanwezig, zijn geen gebreken. De kraan, afvoer, watercapaciteit en dergelijke functioneren prima, er zijn geen opmerkingen.

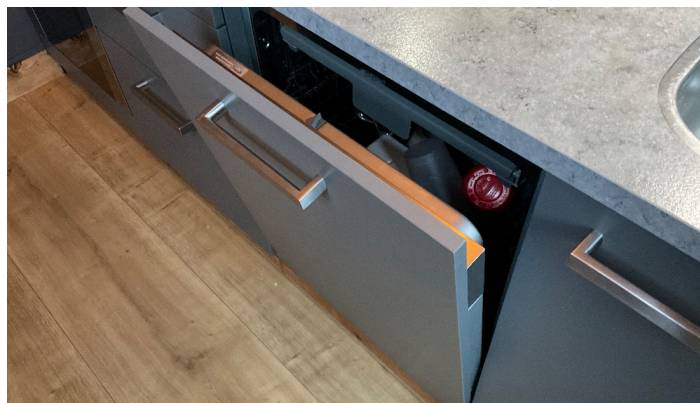
De keukenkasten, deuren, lades en overige (vaste) keukenmeubel onderdelen zijn allemaal gecontroleerd op de aanwezigheid van alle onderdelen en op functionaliteit. Alles zoals omschreven lijkt voldoende te kunnen functioneren. In de praktijk en bij dagelijks gebruik kan altijd blijken dat het één of andere onderdeel toch niet werkt zoals verwacht of in mindere mate.

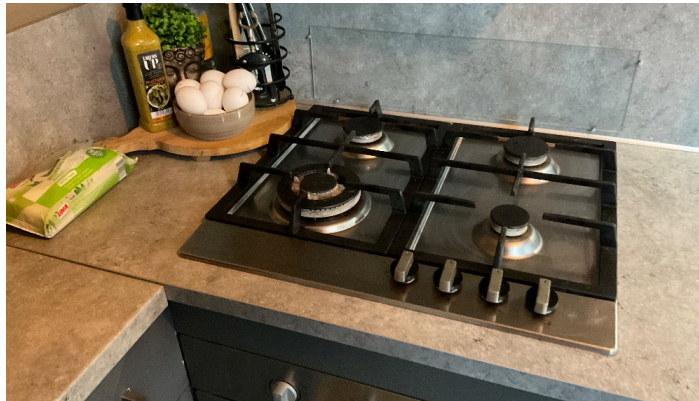
De keukenapparatuur is allemaal globaal gecontroleerd op de aanwezigheid van alle onderdelen en op functionaliteit. Alle apparaten lijken voldoende te kunnen functioneren. Let op: de apparaten zijn uitsluitend visueel en uitwendig gecontroleerd op gebreken. In de praktijk zal moeten worden ervaren of de apparatuur inderdaad volledig functioneel is.

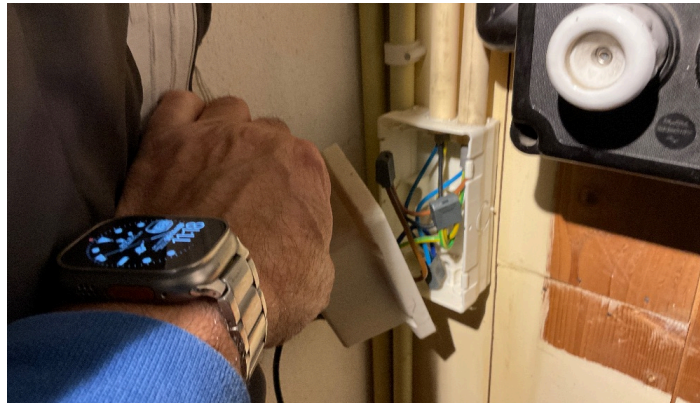
Er zijn geen gebreken opgemerkt aan de bedrading voor zover deze zichtbaar zijn geweest tijdens de inspectie, de bedrading is recent en kan gehandhaafd blijven. Het is mogelijk dat in het systeem niet overal de juiste kleuren zijn gebruikt conform de (Europese) gestandaardiseerde kleuren. Afwijkende of gewisselde kleuren is niet handig maar staat een goed functioneren van de installatie niet in de weg.

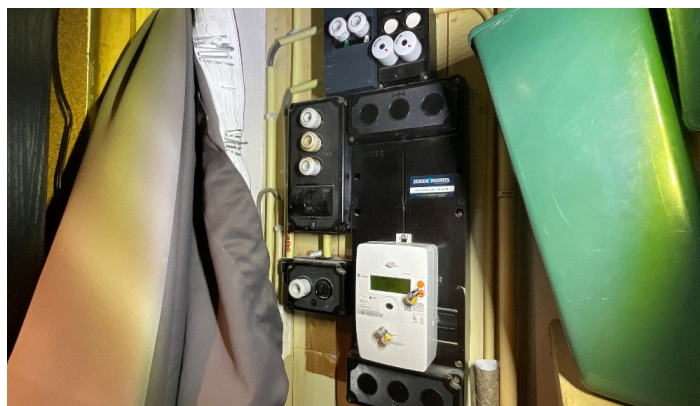
Er is een zogenaamde stoppenkast aanwezig. Tegenwoordig worden deze elektrische installaties onderverdeeld onder zogenoemde 'groepen'. Daarmee wordt het geheel een stuk overzichtelijker en het vermogen gemakkelijker te verspreiden over de verschillende groepen. Daardoor wordt het ook direct een stuk functioneler en veiliger. Een stoppenkast met zekeringen kan relatief eenvoudig worden vervangen door een moderne groepenkast. Dit is niet noodzakelijk maar wel een aanrader.

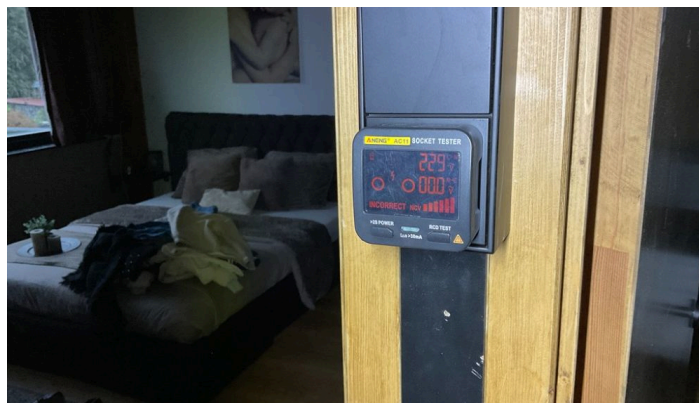
Aan de wandcontactdozen en het schakelmateriaal zijn geen of slechts minimale gebreken opgemerkt. Het geheel verkeert in een voldoende conditie en lijkt prima en ook veilig te kunnen functioneren.

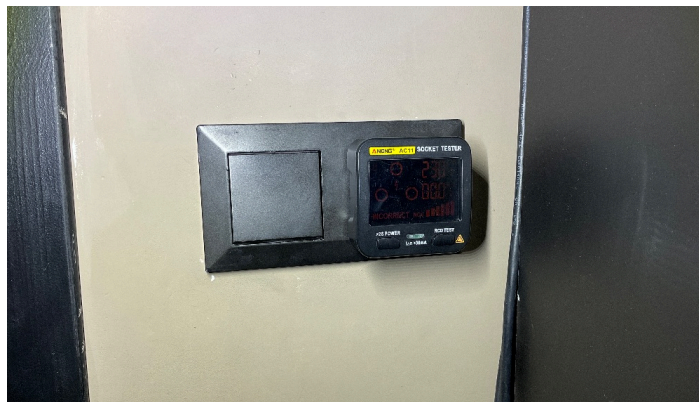
Tijdens de bouwkundige keuring is daar waar aanwezig en op basis van een steekproef de aarding in de wandcontactdozen gecontroleerd. Als huiseigenaar bent u zelf verantwoordelijk voor de veiligheid in uw woning, in dit geval is gebleken bij de meting dat de aarding niet of onvoldoende functioneert in de volgende ruimtes: de gehele eerste verdieping. Bij gebreken adviseren wij altijd een plaatselijke elektricien te betrekken voor een volledige inspectie en keuring van uw installatie, deze kunnen de specifieke gebreken aan de installatie inventariseren en oplossen. Omdat niet duidelijk is wat er eventueel hersteld moet worden en wat hiervan de kosten zijn is een stelpost opgenomen voor in elk geval vervolgonderzoek en beperkte herstelwerkzaamheden.

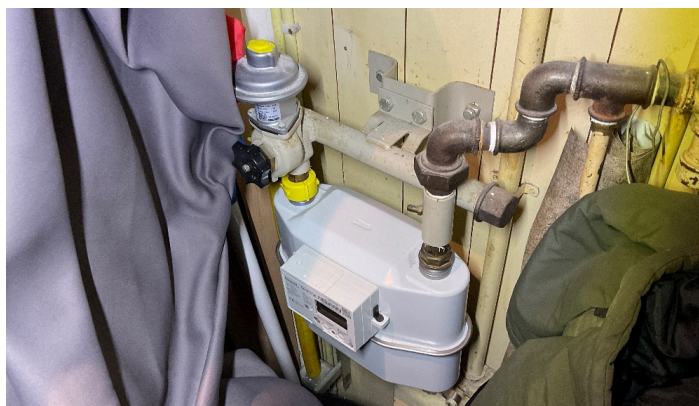
Aan de gasmeter en gasinstallatie zijn geen gebreken opgemerkt voor zover de bedoelde onderdelen visueel zijn waargenomen. Dit is geen installatiekeuring, de gasleidingen zijn niet afgeperst. Het geheel lijkt deugdelijk en technisch in orde. Het geheel kan veilig en goed functioneren.

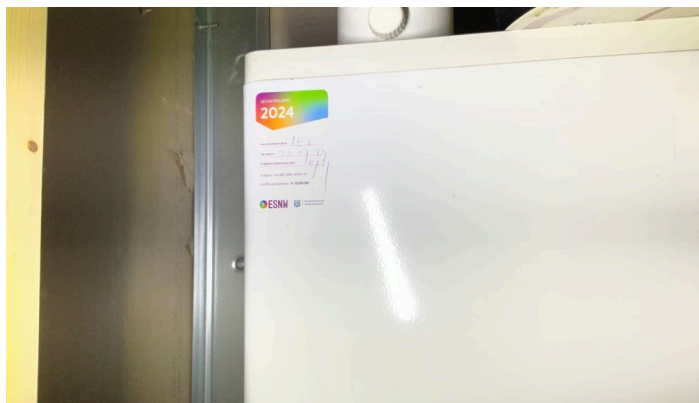
Er is regelmatig onderhoud gepleegd aan de CV-ketel, of dit is gezien het bouwjaar nog niet noodzakelijk op dit moment.

- Jaarlijks onderhoud aan een CV-ketel wordt geadviseerd.
- Laat het onderhoud vastleggen in het onderhoudsboekje bij de CV ketel.

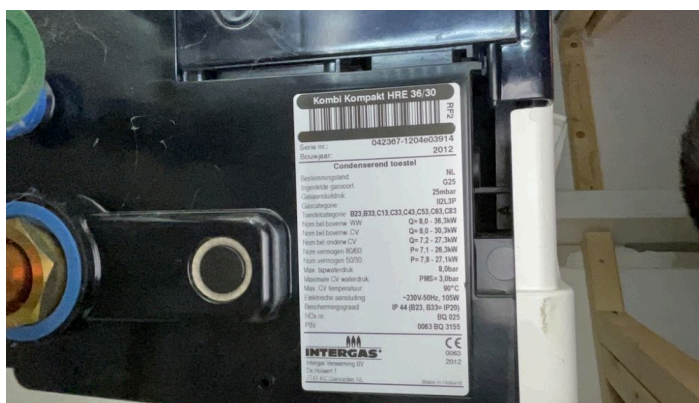
Gezien het bouwjaar van de CV-ketel van de periode 2012 t/m 2015 is vervangen nog niet aan de orde. Echter hou er rekening mee dat de ketel wel binnen 5 tot 10 jaar vervangen moet worden.

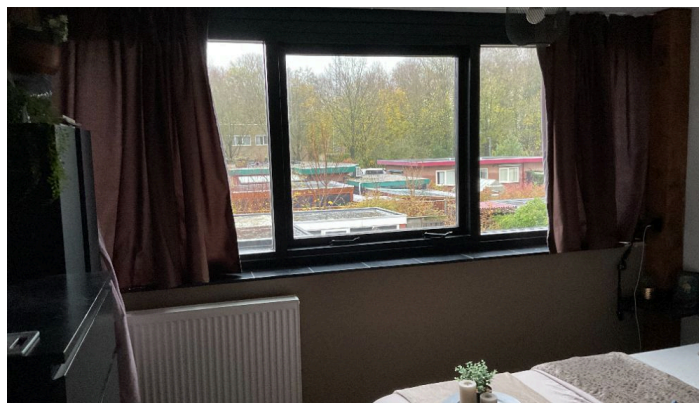
Er zijn geen gebreken opgemerkt aan de radiatoren of het leidingwerk van het verwarmingssysteem, dit lijkt allemaal in orde en kan voldoende functioneren.

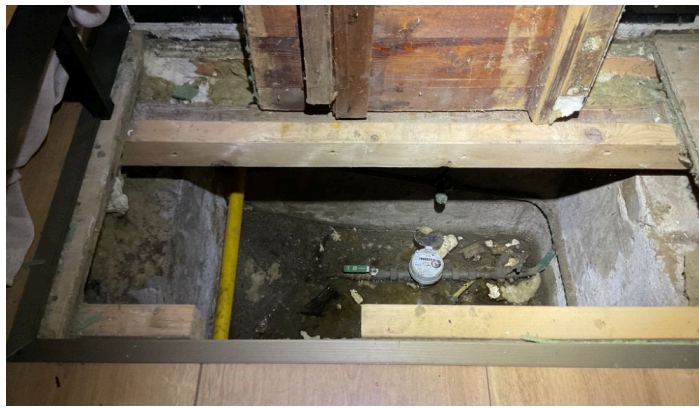
De kruipruimte is opgedeeld in verschillende compartimenten welke deels niet zichtbaar of bereikbaar zijn.

Er staat een laag water in de kruipruimte waardoor een onbelemmerde en volledig toegang niet mogelijk is.

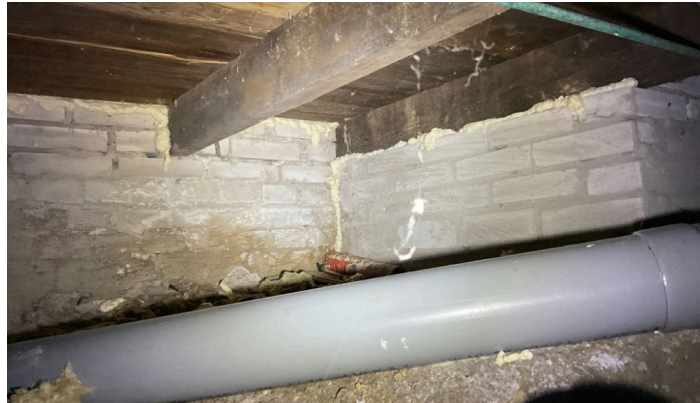
De houten vloer en balken zijn vanuit de kruipruimte gecontroleerd op de aanwezigheid van een houtworm of andere vorm van houtaantasters. Deze zijn niet opgemerkt ten tijde van de inspectie. Let op, dit is een momentopname, afhankelijk van allerlei omstandigheden zoals klimaat en ventilatie kan bijvoorbeeld bruinrot snel ontstaan en zich verspreiden. In elk geval zijn voor dit moment geen aantasters opgemerkt of bijzonderheden te vermelden.

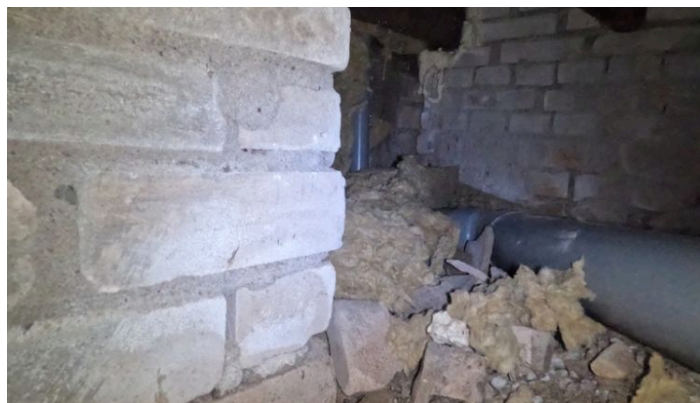
### **17.1 Onderslagbalk**

Onder de vloerbalken is een houten onderslagbalk aangebracht. Dit is toegepast om de vloerbalken te ondersteunen met als doel de overspanning van de vloerbalken te verkorten, wat doorzakken en instabiliteit van de vloer en balken voorkomt.

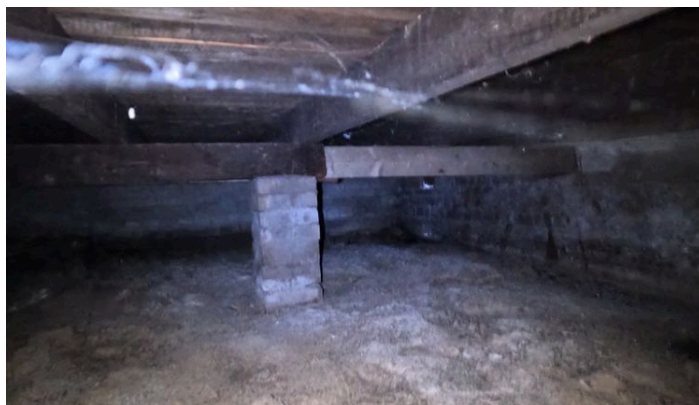
De houten onderslagbalk heeft vanzelf een oplegging in de fundering, ook wordt deze ondersteund door één of meerdere gemetselde poeren. Deze ondersteuning geeft meer stabiliteit en stevigheid aan de onderslagbalk. Vanwege de overspanning in combinatie met de afmetingen van de balk zal deze ondersteuning nodig geweest zijn. Op zich een prima en goed functionerende oplossing welke gehandhaafd kan blijven.

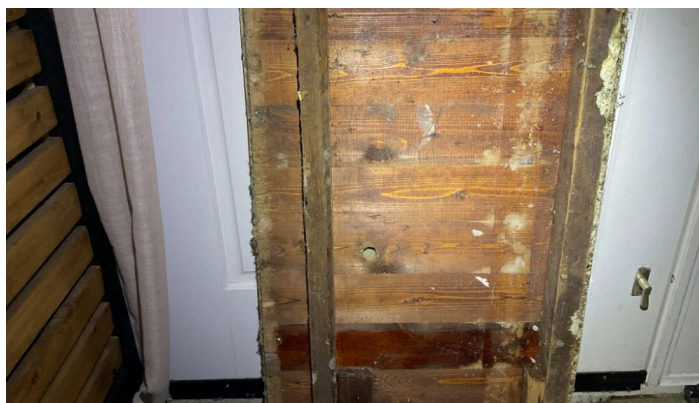
Aan het vloerluik t.b.v de toegang naar de kruipruimte zijn geen bijzonderheden opgemerkt.

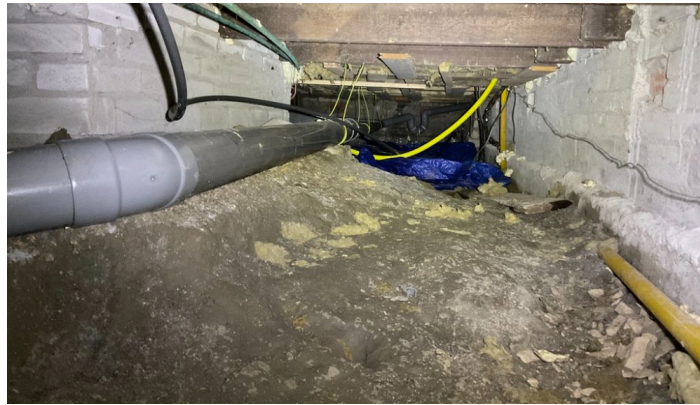
De riolering is van PVC/PE. Beide zijn een materiaal wat bijvoorbeeld ook in nieuwbouwwoningen wordt toegepast.

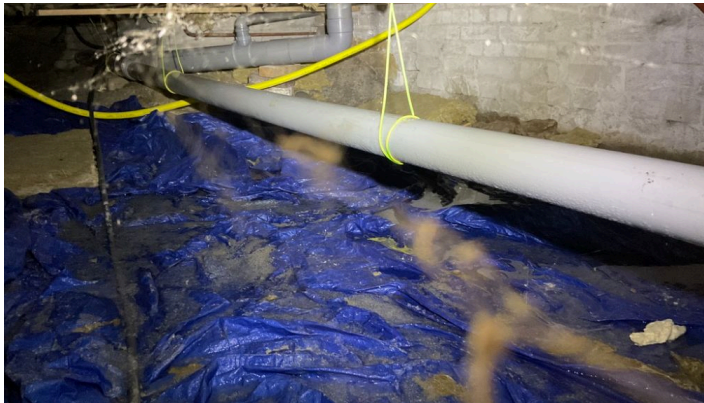
In het leidingwerk van het water afvoersysteem is een doorzadeling (doorbuiging) aanwezig! Water kan nu niet afvloeien en vervuiling blijft in het leidingwerk staan op de laagste punten. Hierdoor ontstaan verstoppingen en slecht functionerende afvoeren. Deze doorzadeling moet worden gecorrigeerd, zodat een normaal en goed werkend afschot ontstaat.

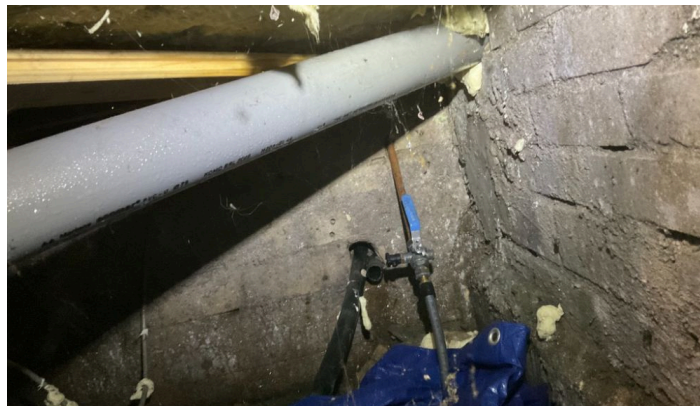
Zoals aangegeven is niet de hele fundering aan alle kanten gezien (of in voorkomende gevallen zelfs geheel niet). Het afgeleide oordeel van datgene wat wel is gezien aan de woning en eventueel fundering kan worden samengevat als technisch in voldoende conditie.

Oorzaken van afwijkingen kunnen samenhangen met bodemstructuur en (historische) grondwaterfluctuaties. In die gevallen en bij twijfel adviseren we een nulmeting (foto's/scheurmeters) en herbeoordeling binnen 12 maanden. Bij progressie: specialistisch funderingsonderzoek door erkend adviseur. Deze bouwkundige keuring is geen funderingsonderzoek; verborgen en niet of nauwelijks zichtbare funderingsgebreken vallen buiten de scope van deze bouwkundige keuring.

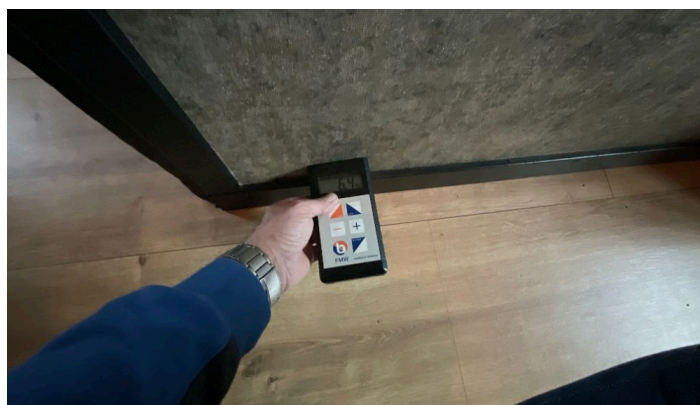
Op de muren in de woning (grenzend aan de houten vloer) is langs het vloerveld een vochtmeting uitgevoerd. Er is geen verhoogd vochtpercentage gemeten. Dit bevestigt dat er in de kruipruimte geen bijzondere vochtproblemen aanwezig zijn met nadelige gevolgen voor de fundering, wanden of vloerconstructie.

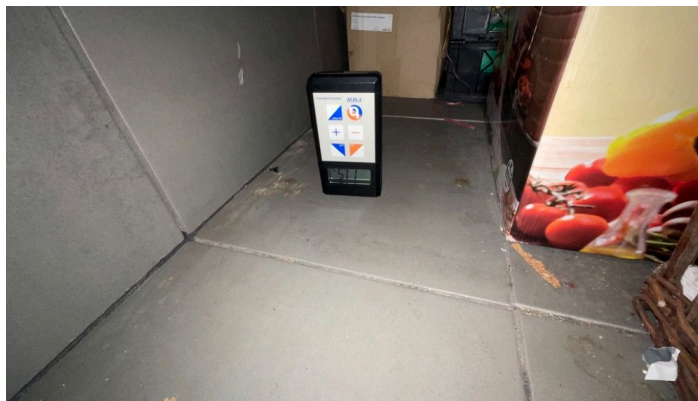
### 23.1 Vloerafwerking

De vloerafwerking van de ruimte verkeert in een goede conditie, hier zijn geen gebreken aan opgemerkt.

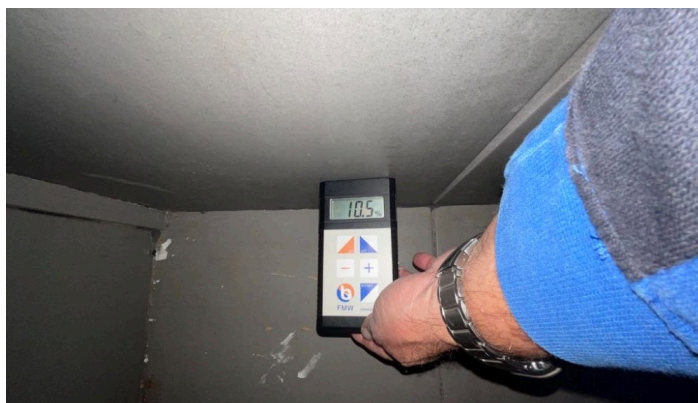
### 23.2 Wandafwerking

De wandafwerking van de ruimte verkeert in een goede conditie, hier zijn geen gebreken aan opgemerkt.

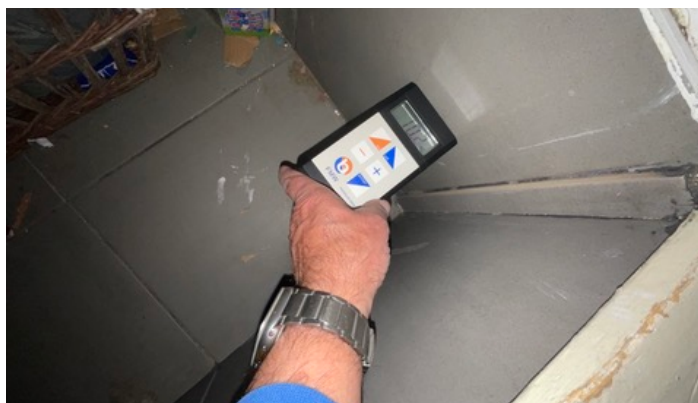
### 23.4 Vochtdoorslag muren

Er is een vochtmeting gedaan in de wanden van deze ruimte. Hier zijn geen bijzondere of verhoogde percentages gemeten.

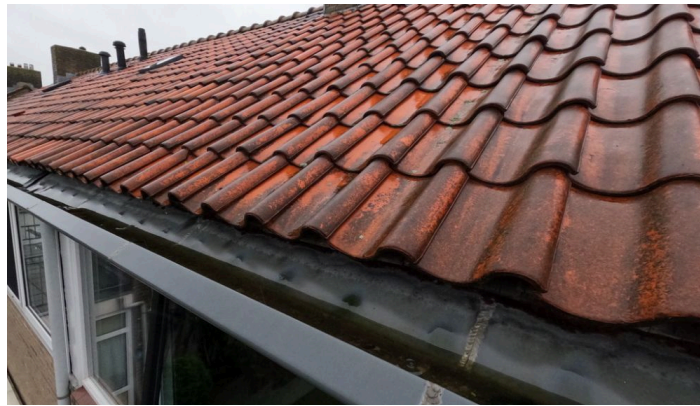
Op het hoofddak van de woning is een keramisch pannendak aanwezig. Deze pan is een dakbedekking van gebakken klei en geschikt om op een hellend dak te worden toegepast. Ook kunnen dakpannen verticaal worden verwerkt, hiertoe vormt de verankering een essentieel onderdeel. Op het houten dak wordt vaak een latwerk gemaakt van panlatten op de maat van de pannen, waar de pannen met een nok op rusten. De pannen vormen een aaneengesloten geheel. Doordat ze elkaar overlappen en veelal zijn voorzien van kop- en zijsluitingen wordt een waterdicht en windvast geheel gevormd.

Op het hoofddak van de woning is een bitumen dakbedekking aanwezig. Bitumen dakbedekking, ook wel dakleer genoemd, is een uitstekend materiaal om platte daken zoals aanbouwen, veranda's, dakkapellen of schuren mee te bedekken.

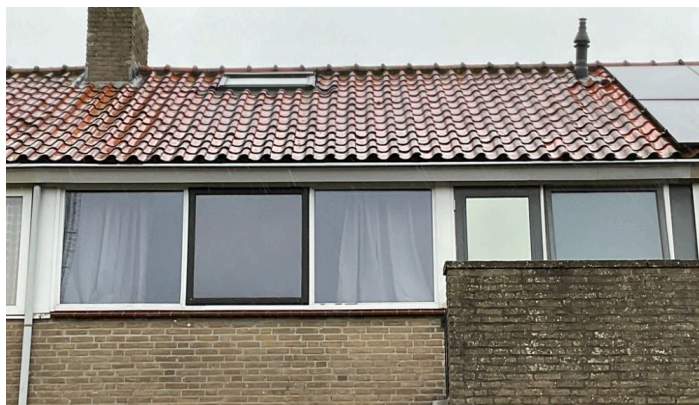
De pannen op het dak verkeren in een technisch matige tot goede conditie. Deze zijn bekeken waarbij vooral gelet is of de kwaliteit van de pan niet al te zeer is aangetast. In dit geval wordt de kwaliteit als matig beoordeeld.

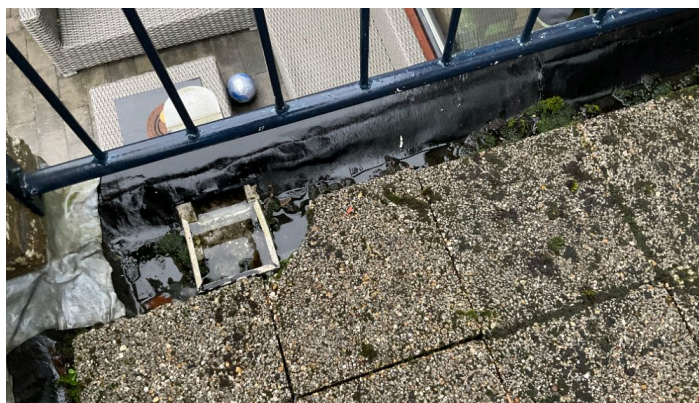
De dakbedekking van het hoofddak verkeert (geheel of deels) in een matige technische conditie en kan maximaal nog 2 tot 5 jaar mee. Een precieze te verwachten levensduur is moeilijk aan te geven en is ook afhankelijk van allerlei factoren zoals weersinvloeden. In elk geval is vervangen binnen maximaal 5 jaar zeker aan de orde. De dakbedekking moet op termijn worden vervangen.

In de bitumen dakbedekking is craquelé aanwezig zijn. Craquelé, of lichte scheurvorming, ontstaat door vertering van de bitumen dakbedekking onder invloed van Uv-straling en vocht. Uv-straling met temperatuurbelasting veroorzaakt een ontbinding van het bitumineuze materiaal, waardoor de plastische (vorm bare) stoffen uittreden. Daardoor ontstaan haarscheuren en een verharding van de bovenlaag. Hierdoor kan het bitumen de bewegingen van de ondergrond niet meer volgen en barst vervolgens. Met de beoordeling van de bitumen, en de te verwachte levensduur is met deze craquelé rekening gehouden.

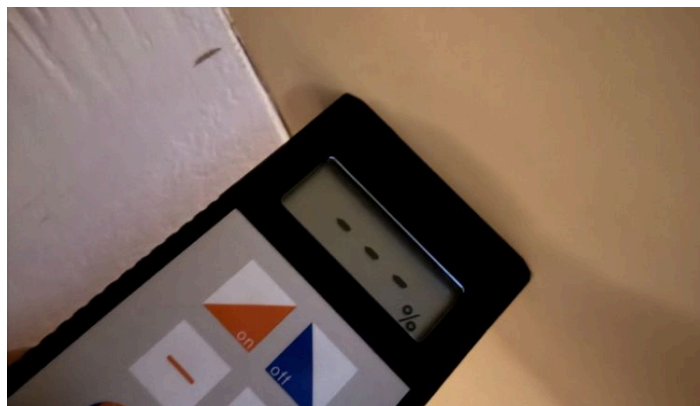
In de woning, langs het dakvlak, daar waar de schoorsteen door het dak naar buiten gaat is een vochtmeting gedaan. Als hier een verhoogd percentage vocht gemeten zou zijn, is dat een indicator van mogelijke gebreken aan de aansluiting dakvlak versus schoorsteen. In dit geval is geen verhoogd percentage vocht gemeten, dit is positief en bevestigt dat deze bedoelde aansluiting dusdanig functioneert dat indringen van vocht en doorwerking in de woning niet aan de orde is.

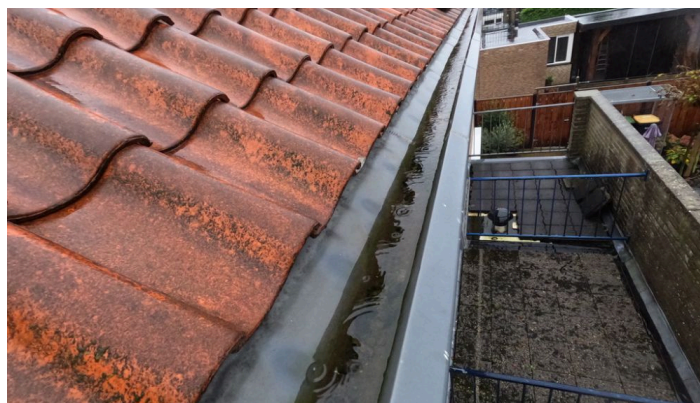
De goten zijn op gebreken, lekkages en afwijkingen gecontroleerd. Deze zijn niet opgemerkt, het geheel is goed onderhouden, regelmatig schoongemaakt en kan voorlopig nog als bedoeld functioneren.

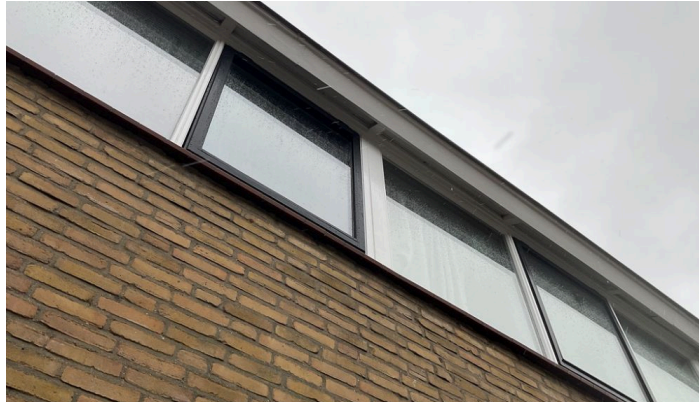
Er zijn geen gebreken of afwijkingen opgemerkt aan de overstek van de woning. Het geheel ziet er goed uit, eventueel schilderwerk wordt elders in dit rapport benoemd.

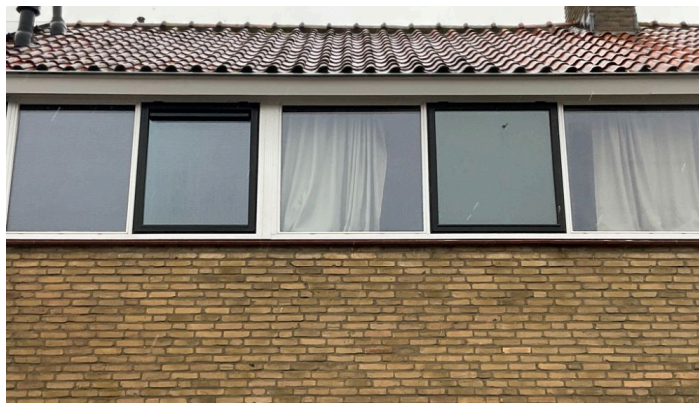
### 28.2 Boeiboorden

Er zijn geen gebreken of afwijkingen opgemerkt aan de boeiboorden van de woning. Het geheel ziet er goed uit, eventueel schilderwerk wordt elders in dit rapport benoemd.

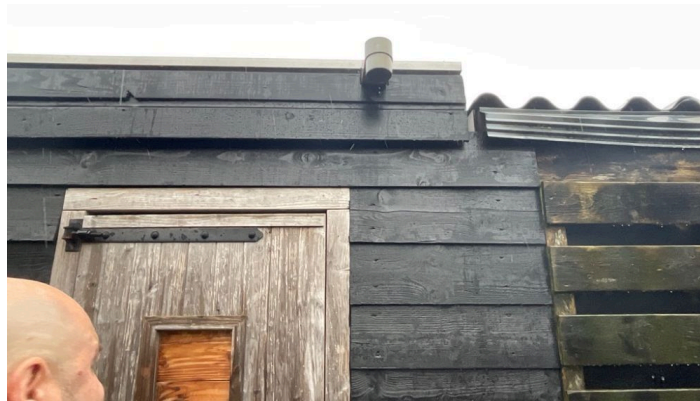
### 29.1 Opmerkingen of gebreken HWA

De hemelwaterafvoer eindigt boven de grond. Zorg ervoor dat het hemelwater ongehinderd kan wegvloeien om de gevel zoveel als mogelijk te ontlasten. Indien deze afwatering goed functioneert en afvloeit van de gevel kan dit op deze manier gehandhaafd blijven!

- Indien het wegvloeien van de gevel niet optimaal functioneert kan het maken van een grindput of alsnog aansluiten op een riolering een hele eenvoudige preventieve maatregel zijn om de afwatering te verbeteren.
- Het aansluiten op een riolering wordt in veel gemeentes ontraden of zelfs verboden. Veel gemeentes adviseren juist om de hemelwaterafvoeren te ontkoppelen van de riolering, dit om de riolering te ontlasten, in dat geval moet de afwatering vanaf de gevel dus goed zijn geregeld.
- Indien de afvoer capaciteit van water niet goed is geregeld wordt de gevel en fundering langdurig (met water) belast. Dit zal leiden tot verzakken van bijvoorbeeld de fundering of metselwerk. Vocht in muren of fundering kan leiden tot (niet zichtbare) gebreken aan vloerbalken, muren in kelders, verzwakkingen in de fundering en bodemstructuur.

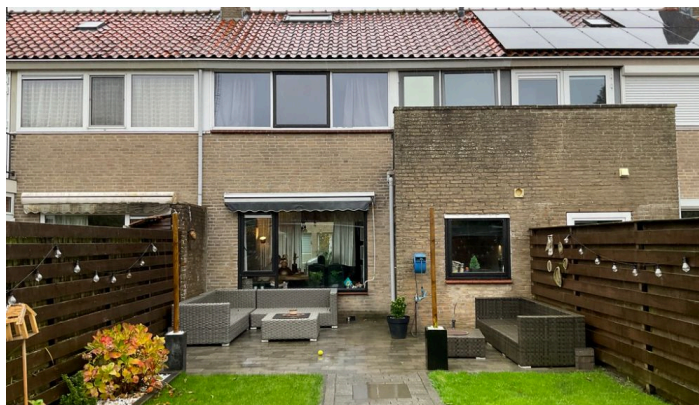
De woning is voorzien van metselwerk gevels. De gevel is gecontroleerd deels op afstand en deels van nabij, hierbij is ook het voegwerk gecontroleerd op verzanding en op hardheid.

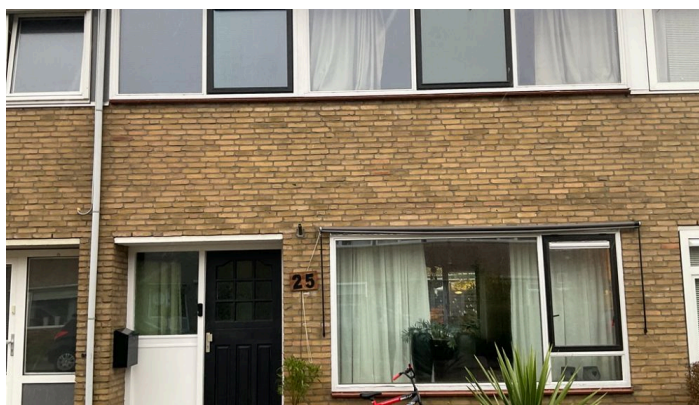
### 30.5 Overige bevindingen gevels

Het gevelwerk is gecontroleerd op overige gebreken, zoals vervuiling, kwaliteit voegwerk, schade en dergelijke. Er zijn geen bijzonderheden opgemerkt.

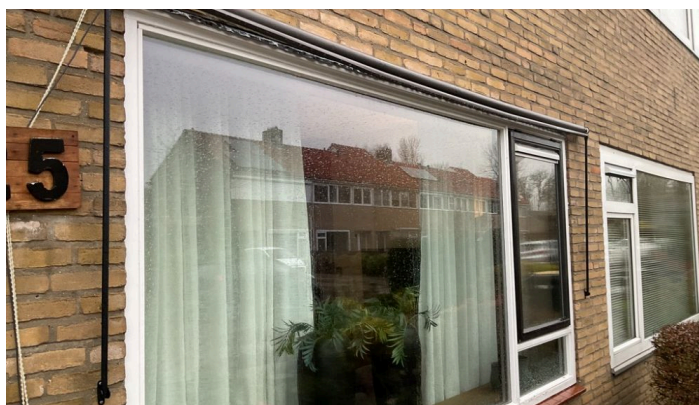
### 30.10 Overige gebreken/opmerkingen gevels

De gevels zijn op overige gebreken gecontroleerd, deze zijn niet opgemerkt. Er zijn geen overige bevindingen of gebreken te melden voor wat betreft de gevels.

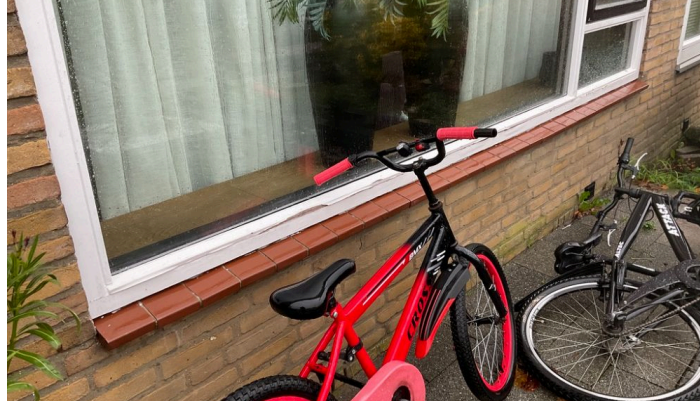
### 30.12 Trasraam

Aan het trasraam zijn geen gebreken opgemerkt. Dit trasraam kan als bedoeld prima functioneren. Een trasraam of cementraam is het gedeelte van een gemetselde muur van gewoonlijk 5 à 6 lagen onder tot 5 à 6 lagen boven het maaiveld. Het wordt uitgevoerd in harde steen (zogenaamde klinkers) en harde specie met als doel het optrekken van vocht te verhinderen vanuit de bodem rondom een gebouw.

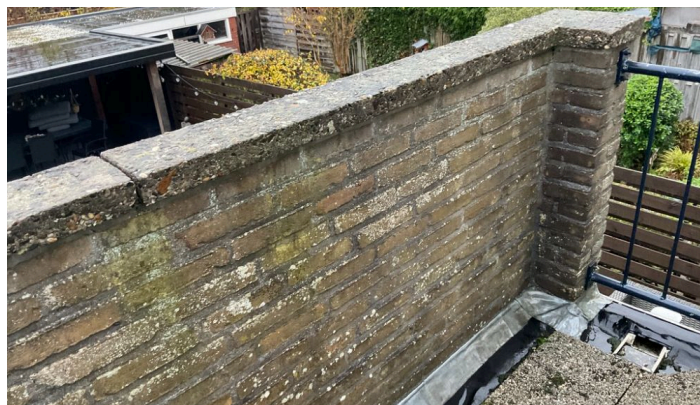
### 31.1 Vloer over vloerconstructie

Er is een balkon (of dakterras) aanwezig. Een balkon (of dakterras) is voorzien van een balustrade of borstwering en toegankelijk uit de daaraan grenzende binnenruimte door middel van een deur. De vloer is altijd een kritisch en kwetsbaar onderdeel van dit bouwkundige element. Tijdens de inspectie is voor zover mogelijk de houten vloer en onderliggende constructie nauwkeurig gecontroleerd op deugdelijkheid van de constructie en technische conditie.

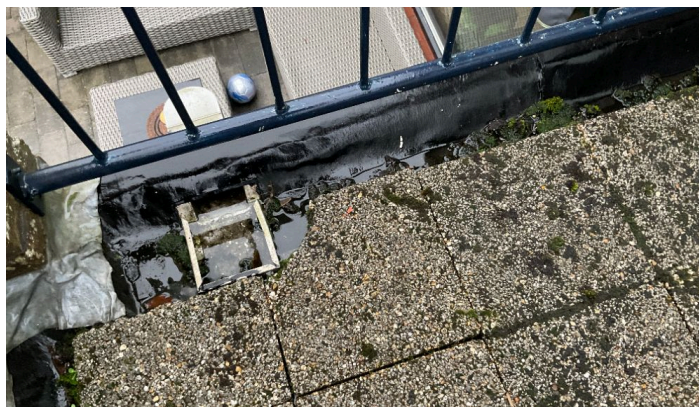
De vloerafwerking op het balkon is gezien en gecontroleerd, hier zijn geen gebreken aan opgemerkt. Deze afwerking is op de juiste manier geplaatst, zodat bijvoorbeeld de afwatering kan blijven functioneren zoals bedoeld.

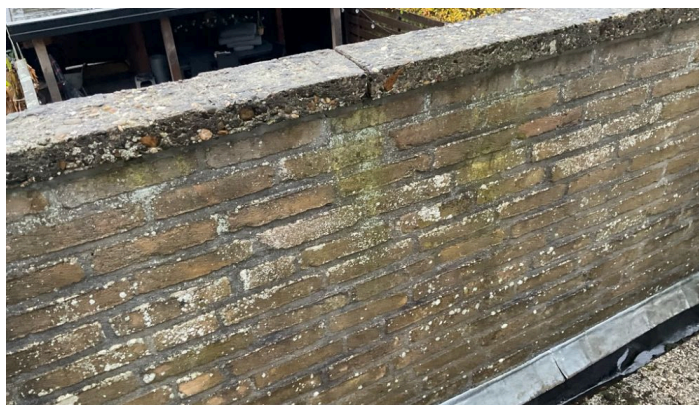
### 31.10 Metselwerk balustrade

Aan het metselwerk van de balustrade zijn geen gebreken opgemerkt.

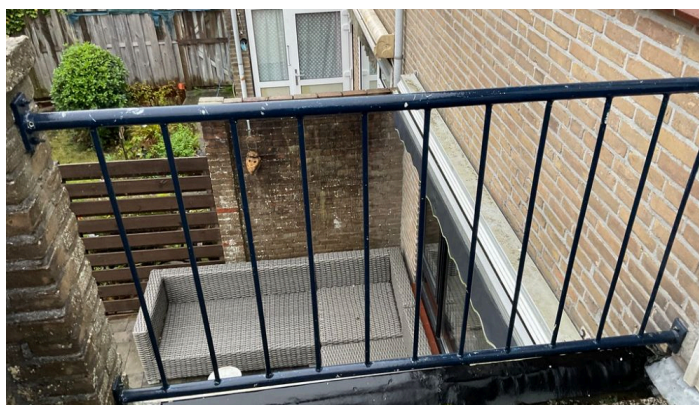
### 31.12 Hekwerk

De hekwerken en/of leuningens zijn gecontroleerd op gebreken en een veilige bevestiging. Het geheel kan veilig en goed functioneren, er zijn geen gebreken opgemerkt.

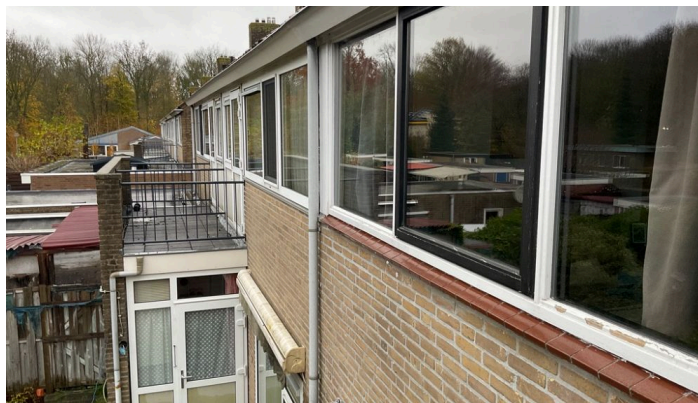
## 34 Kozijnen en beglazing buitenzijde woning

In de woning zijn houten kozijnen gemonteerd

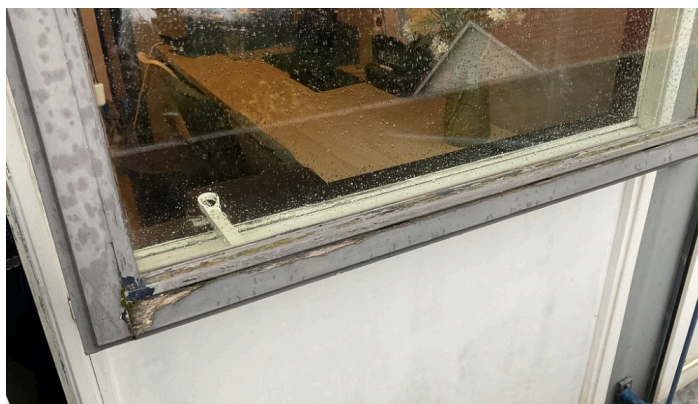
### 34.10 Beglazing

De isolerende beglazing is op gebreken, breuk en lekkage gecontroleerd, ten tijde van de inspectie is gebleken dat een aantal m2 beglazing moet worden vervangen. De overige beglazing verkeert voor zover zichtbaar in een goede en voldoende conditie.

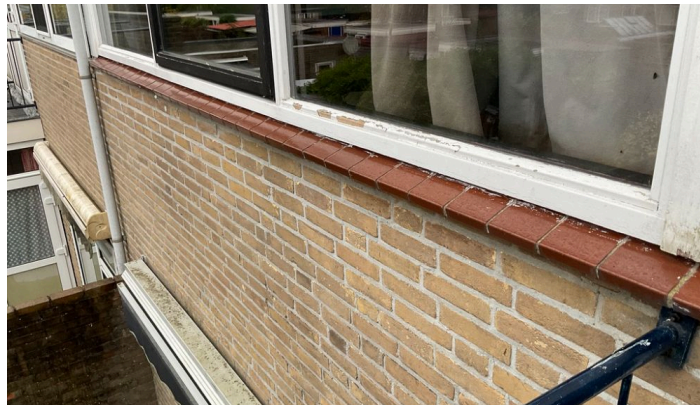
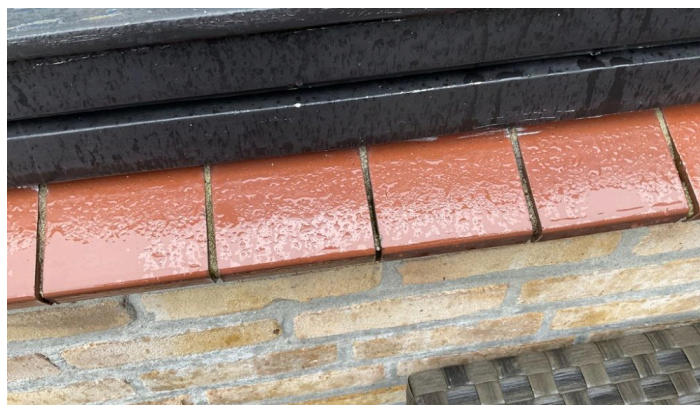
## 34.12 Raamdorpels

Het voegwerk tussen de raamdorpelstenen verkeert in een matige tot slechte conditie. Om inwateren te voorkomen dit (daar waar nodig) voegwerk te worden vervangen. De oude voegen kunnen worden uitgeslepen.
