## Bouwtechnische keuring

Van Eckstraat 25, Wieringerwerf  
14 november 2025 09:30

Keuring is uitgevoerd door David Kay - Homekeur BV voor W. Boode

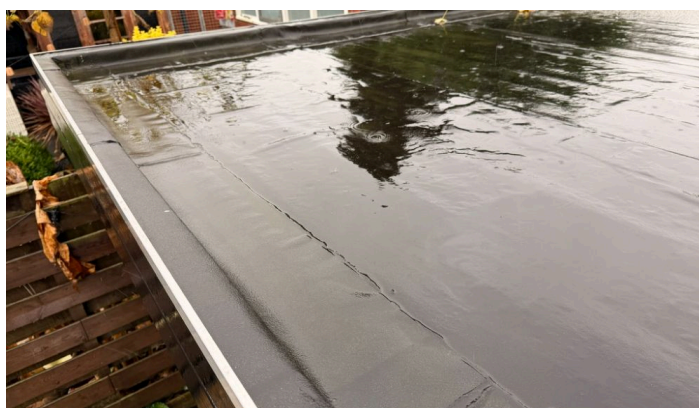
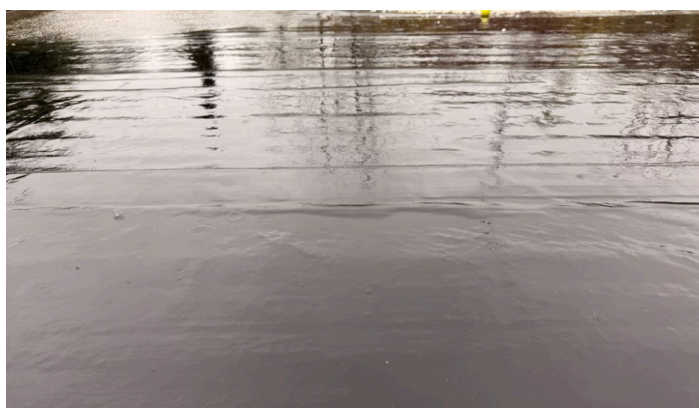
### 37.1 Dakbedekking van carport en/of afdak

De aanwezige dakbedekking verkeert in een goede conditie, er zijn geen gebreken aangetroffen. Vervangen is op korte termijn zeker niet aan de orde. Een plat dak is wel kwetsbaarder dan een schuin(hellend) pannendak. Een bitumen dakbedekking kan 20 tot 40 jaar mee gaan. Kunststof en rubber dakbedekkingen hebben een langere levensduur en vragen nauwelijks onderhoud.

- Inspecteer het dak twee keer per jaar. Het voor- of najaar is de beste periode om te inspecteren en onderhoudswerkzaamheden uit te voeren.
- Gebruik voor het onderhoud nooit oplosmiddelen; die tasten de dakbedekking onherroepelijk aan.

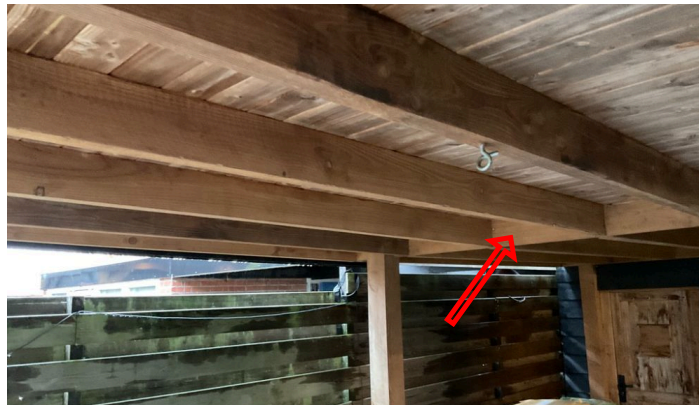
### 37.7 Houtwerk van carport en/of afdak

De dakconstructie van de carport en/of afdak is te licht uitgevoerd. De balken vertonen een doorzadeling (doorbuiging), hierdoor zal de afwatering op het dak niet optimaal kunnen functioneren. Er is een risico aanwezig dat het doorzadelen van het dakvlak verder zal gaan. Een eventuele oplossing op termijn zou kunnen zijn de bestaande balken te verzwaren of een onderslagbalk aan te brengen. In beide gevallen adviseren wij om een deskundige aannemer te betrekken welke u hierin kan adviseren. Voor deze verbetering is onderstaand een (termijn) stelpost opgenomen in deze begroting.

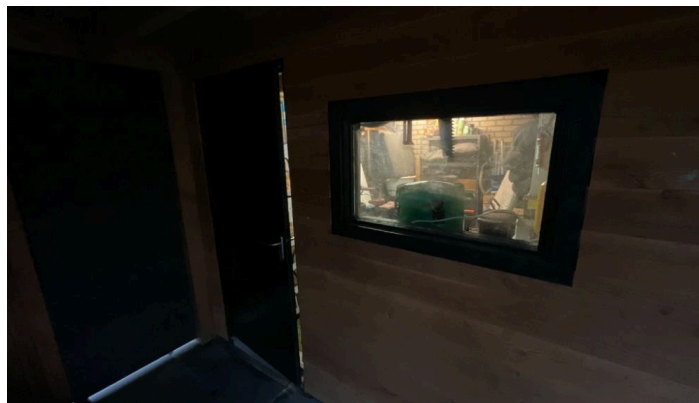
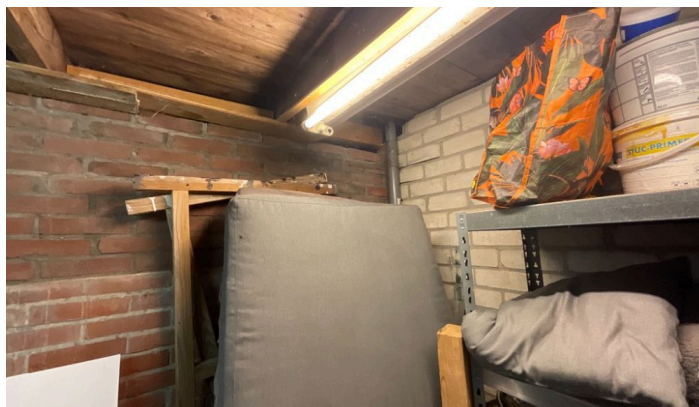
### Dakconstructie

De dakconstructie is van binnenuit deels zichtbaar. Het geheel is voor zover als mogelijk op deugdelijkheid en constructieve veiligheid gecontroleerd.

Het is niet aannemelijk dat er wijzigingen zijn aangebracht aan de constructie. Het geheel lijkt origineel en veranderingen zijn niet zichtbaar.

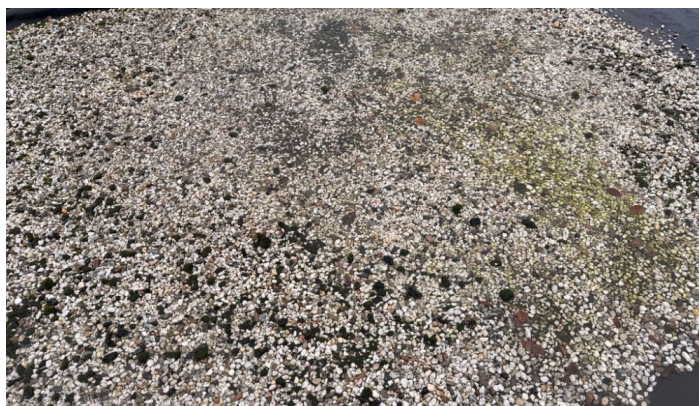
De dakbedekking van het bijgebouw/opstal verkeert in een goede technische conditie en kan nog jaren mee. Een precieze te verwachten levensduur is moeilijk aan te geven en is ook afhankelijk van allerlei factoren zoals weersinvloeden. In elk geval is vervangen voorlopig nog niet aan de orde.

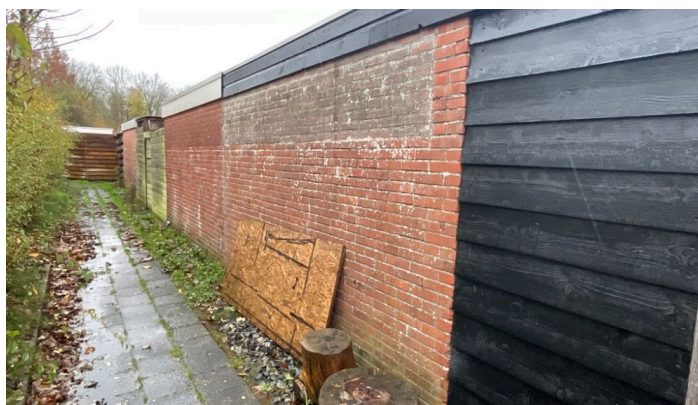
### Dakdetails en/of dakafwerkingen van het bijgebouw

De dakdetails en/of dakafwerkingen (zoals overstek, windveer, boeibord en/of waterborden) zijn gecontroleerd op gebreken zoals houtrot of andere afwijkingen. De algehele indruk is goed, het geheel verkeert technisch in een voldoende conditie.

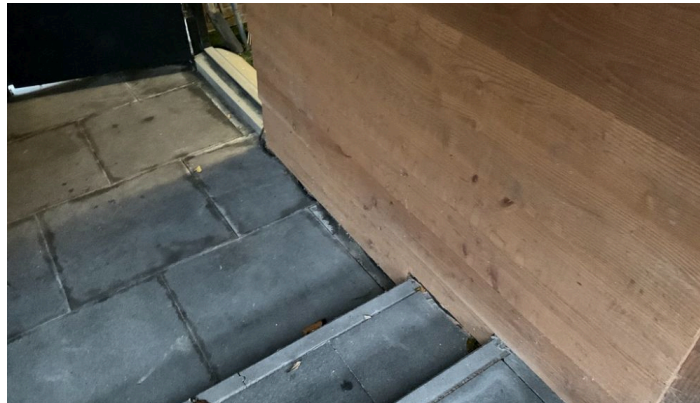
### Gevels bijgebouw hout

Voor wat betreft de houten gevelbekleding van het bijgebouw en/of de opstal zijn geen opmerkingen, het geheel verkeert in een prima conditie. Het schilderwerk is goed, de materialen zijn op deugdelijkheid en andere gebreken gecontroleerd. Hier zijn geen gebreken aan opgemerkt. Naast normaal regulier onderhoud worden er geen bijzondere onderhoudshandelingen geadviseerd.

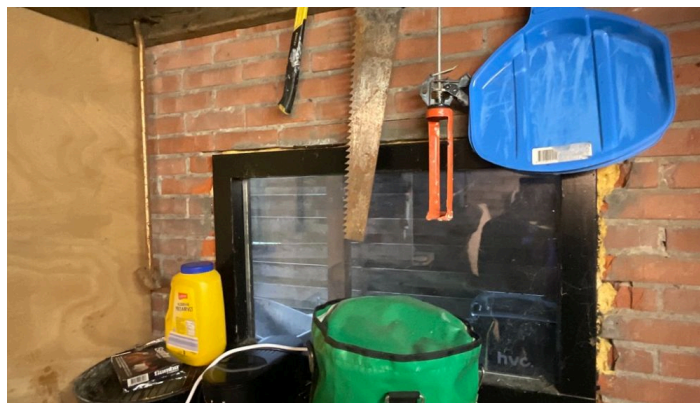
### Gevels bijgebouw metselwerk

De gevels van het bijgebouw (de schuur) zijn gecontroleerd op gebreken zoals scheurvorming en vochtproblemen. Er zijn geen gebreken of bevindingen, de gevels verkeren in een goede conditie.

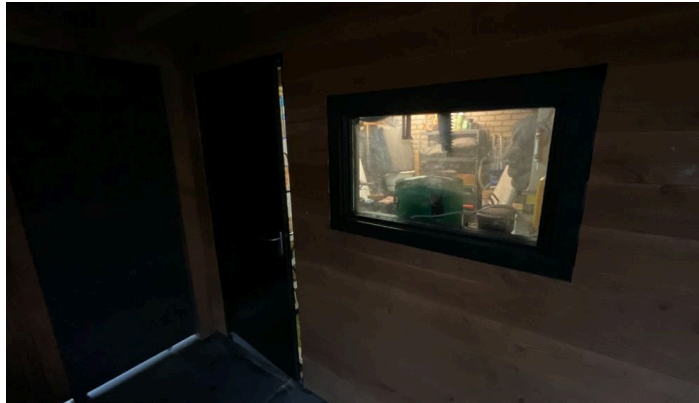
De deur(en) en het kozijn(en) van de opstal zijn gecontroleerd op gebreken, deze zijn niet opgemerkt. De onderdelen verkeren in een goede conditie en kunnen prima functioneren.

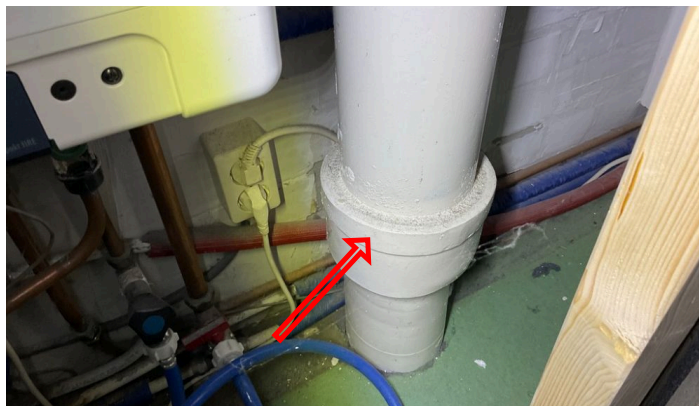
## 40 Asbest in of buiten de woning

Er zijn asbestverdachte materialen aangetroffen. Omdat asbest aanwezig lijkt te zijn adviseren wij een volledige asbestinventarisatie te laten uitvoeren.

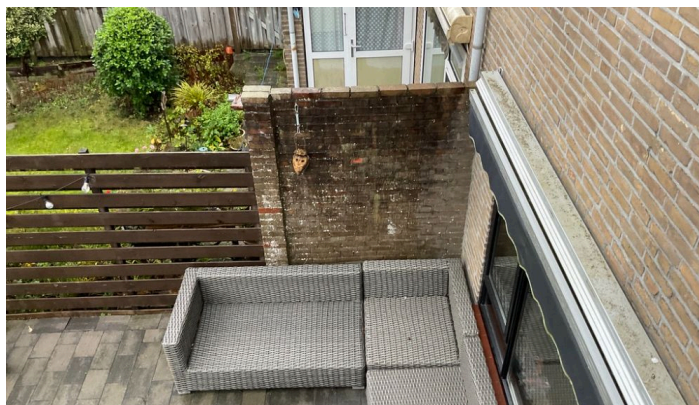
Het metselwerk buiten de woning is visueel en op afstand beoordeeld, hier zijn geen gebreken aan opgemerkt. Het geheel lijkt technisch in een prima conditie te verkeren.
